Hilfikon / Villmergen Hochwasserrückhaltebecken Schloss GK nach Massnahmen

Fliesstiefenkarte HQ100 nach Massnahmen

Projekt Nr. A-505

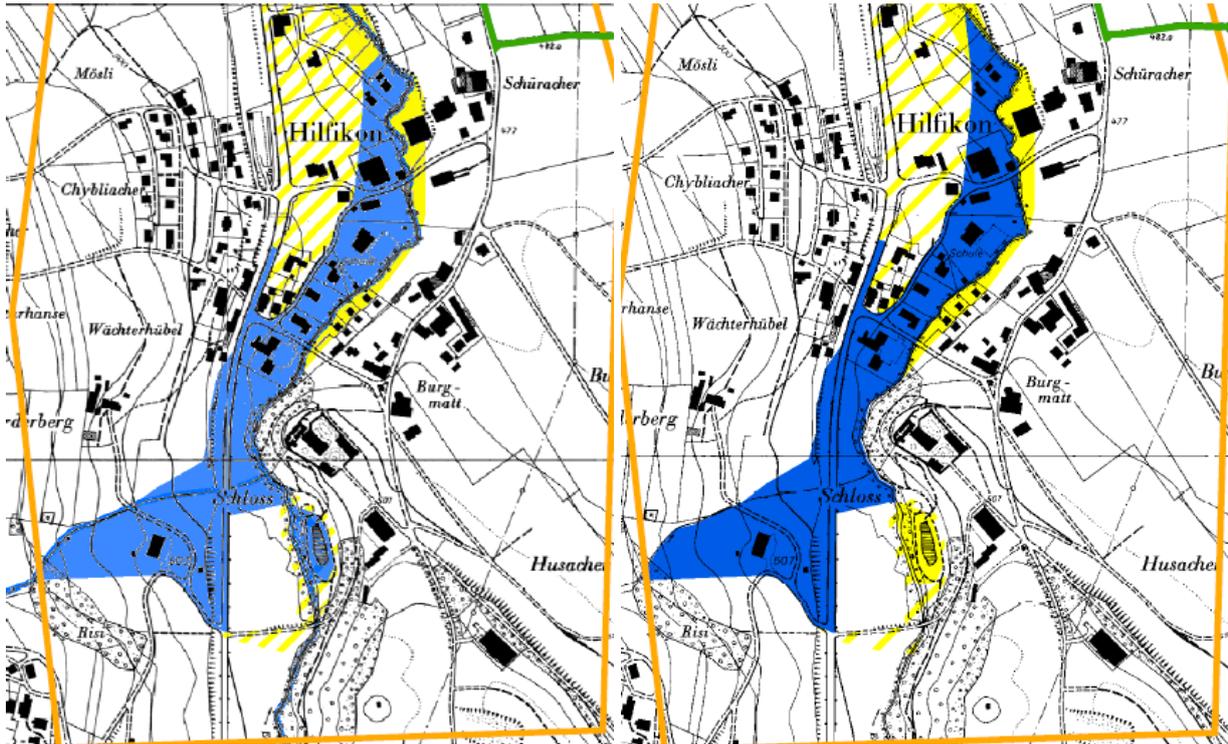
Gefahrenkarte IST (links) und Projekt (rechts) für den Dorfbereich Hilfikon.

In Hilfikon unterscheiden sich die Karten IST und Projekt nicht allzu stark. Aufgrund des flächenmässig dominierenden Sandbühlbachs, an dem keine Massnahmen geplant sind, ist der Effekt des Rückhaltebeckens (keine Überflutungen durch Erusbach bei HQ30 und HQ100 beispielsweise beim Schulhaus) so nicht erkennbar. Die Bilder 1 und 2 zeigen die Gefahrenkarte für den IST und den Projektzustand.

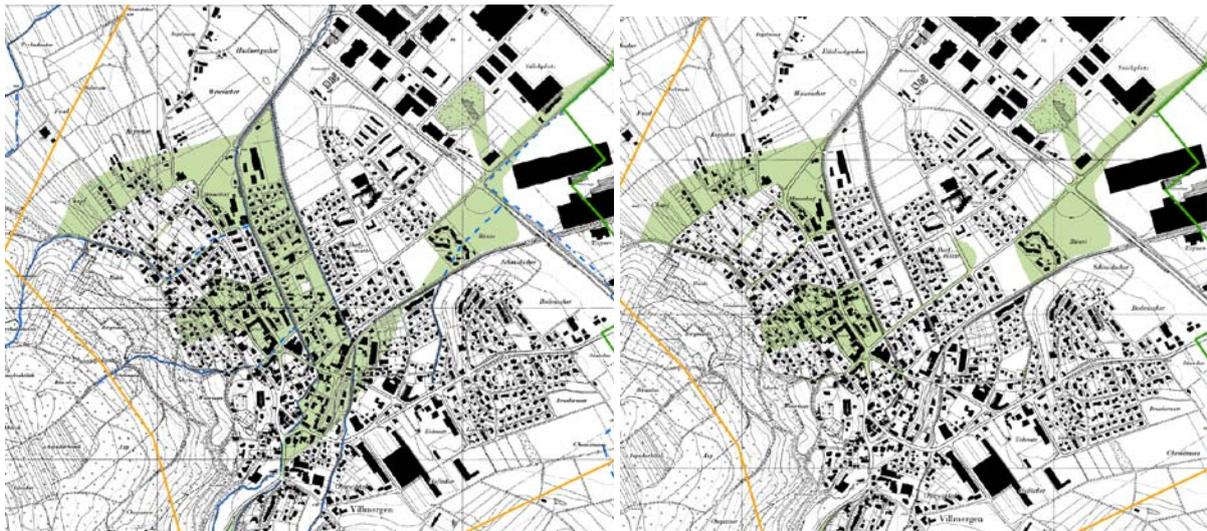
Bilder 3 und 4

Fliesstiefenkarte HQ30 IST (links) und HQ30 Projekt (rechts). Die grüne Farbe zeigt Fliesstiefen bis 25 cm.

Der Vergleich der Fliesstiefenkarten HQ30 IST und Projekt in Villmergen (Bilder 3 und 4) zeigt, dass die grosse Fläche vom Erusbach im Talboden zwischen dem Erusbach und dem Hinterbach wegfällt. Die Gefährdung durch die Seitenbäche bleibt unverändert.

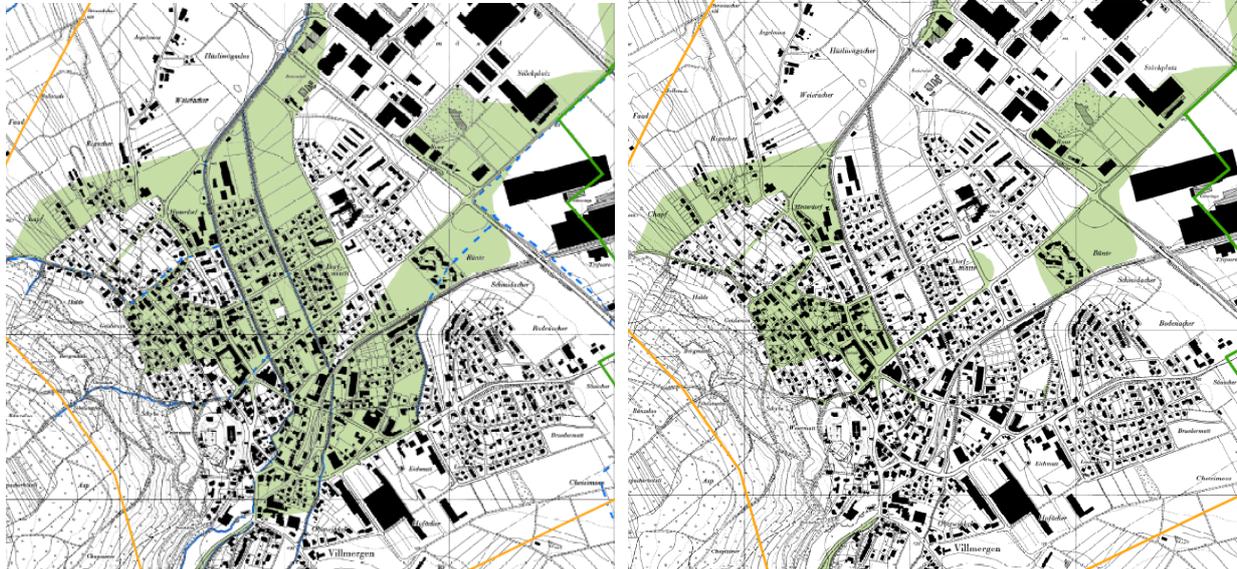
Bilder 5 und 6

Fliesstiefenkarte HQ100 IST (links) und HQ100 Projekt (rechts). Die grüne Farbe zeigt Fliesstiefen bis 25 cm.

Im Vergleich der Fliesstiefenkarten HQ100 IST und Projekt (Bilder 5 und 6) fällt auf, dass gegenüber dem HQ30 eine noch etwas grössere Fläche vom Erusbach im Talboden wegfällt.

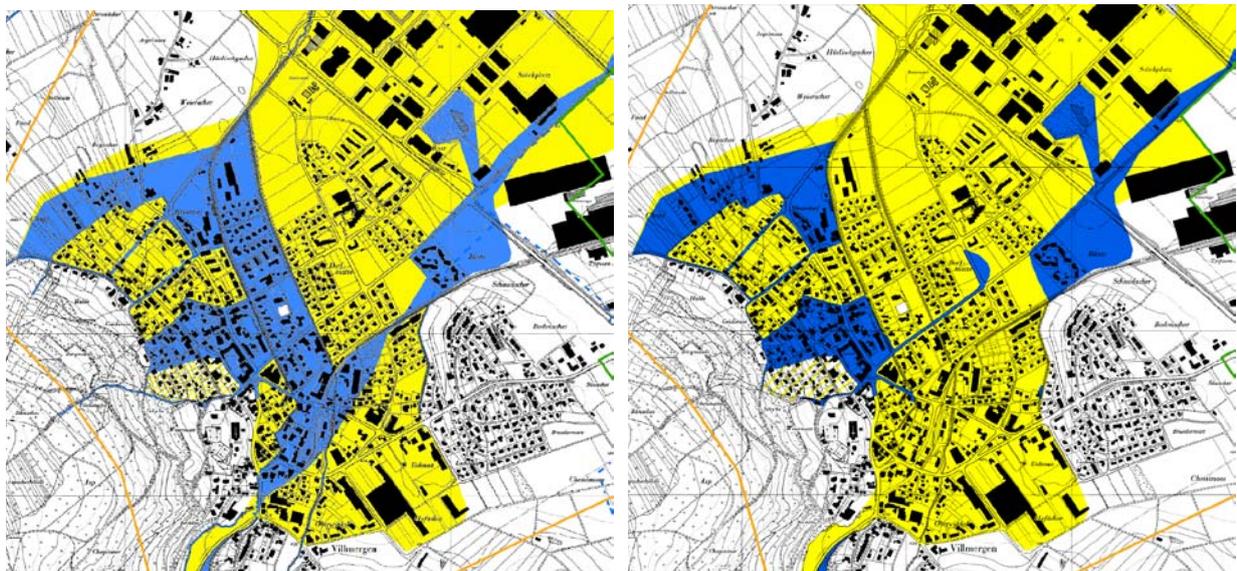
Bilder 7 und 8

Gefahrenkarte IST (links) und Gefahrenkarte Projekt (rechts).

Bei der Gefahrenkarte (Bilder 7 und 8) bleibt die insgesamt betroffene Fläche gleich. Zwischen dem Erusbach und dem Hinterbach sowie im Bereich des ehemaligen Bahnhofs wechselt die Einstufung von blau (bisher HQ30 im Talboden durch Erusbach) auf gelb (Gefährdung bei HQ300). Dies zeigt die mit dem Projekt deutlich seltenere Überschwemmung des Talbodens durch den Erusbach.
