**BAU, VERKEHR UND UMWELT**

**NACHFÜHRUNG GEFAHRENKARTE HOCHWASSER UNTERES REUSSTAL**

**Gemeinde Eggenwil**

Uznach, 10.05.2016

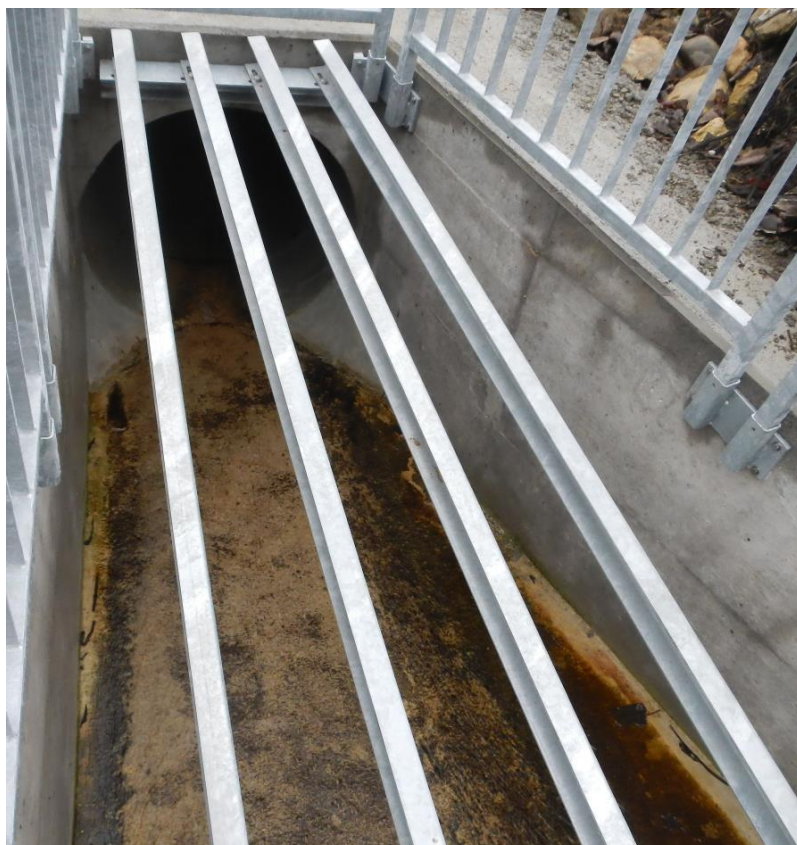
Abbildung 4: Foto Begehung vom 29.01.2016

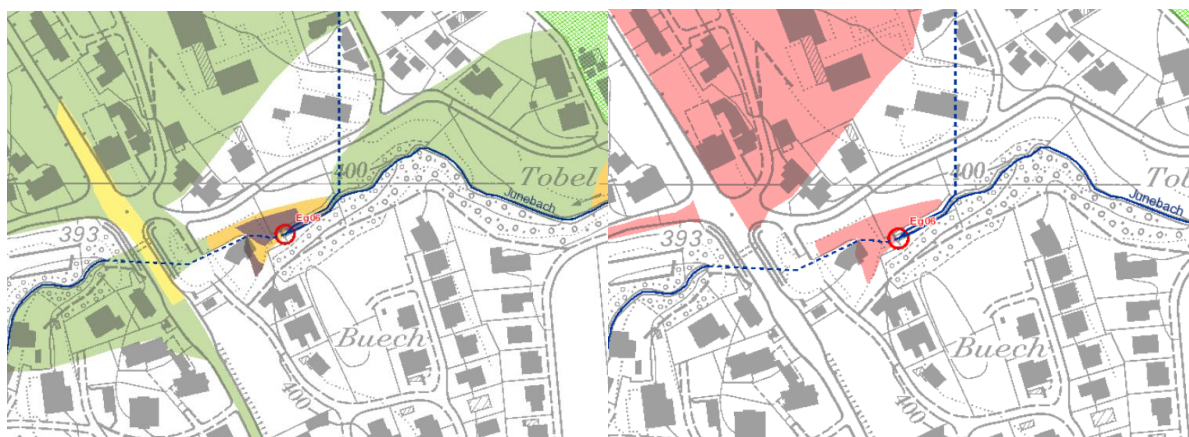
Wegen der Gefahr von Verklauung weist die Gefahrenkarte ein Schutzdefizit für den Junebach beim Eintritt in den Durchlass unter der Kantonsstrasse aus. Ab einem HQ300 ist mit einer Verklauung des Durchlass zu rechnen, was angrenzend zu einem Einstau und Fliesstiefen bis zu 2m führt.

Abbildung 5: Ausschnitt Fliesstiefenkarte HQ300 Junebach

Ein Schutzdefizit besteht am Junebach im Bereich der Eindolung. Zur Behebung des Schutzdefizits wurde ein neuer Rechen installiert. Das Schutzziel beträgt HQ100 (hundertjährliches Hochwasser).

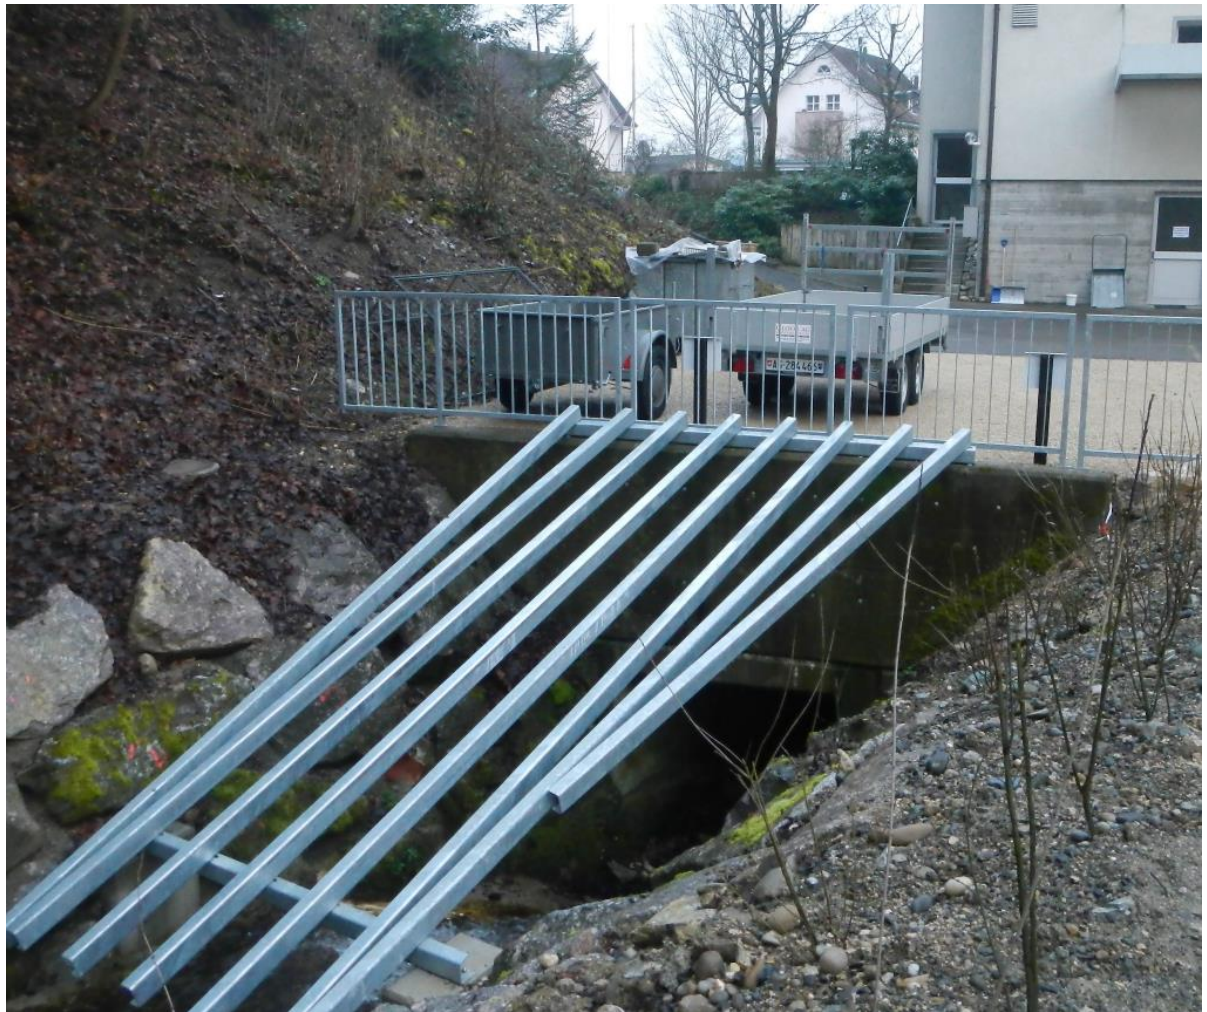
Abbildung 7: Foto Begehung vom 29.01.2016

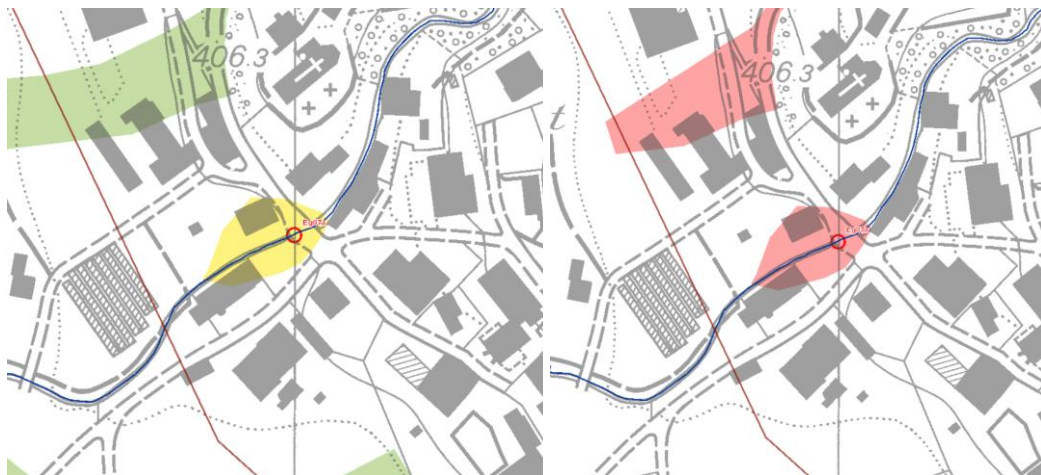
Die Kapazität der Querung der Kirchrainstrasse durch den Junebach ist gemäss Gefahrenkarte ungenügend. Bereits ab einem HQ100 ist mit Austritten zu rechnen.

Abbildung 8: Ausschnitt Fliesstiefenkarte HQ100 Junebach

Ein Schutzdefizit besteht bei den angrenzenden Liegenschaften der Strassenquerung. Zur Behebung des Schutzdefizits wurden folgende Massnahmen realisiert:

- Sohlenanpassung und Befestigung
- Ersatz der Brücken mit einem neuen Durchlass
- Sohlenabsenkung
- Sohlenabsenkung und Erhöhung des Freibords

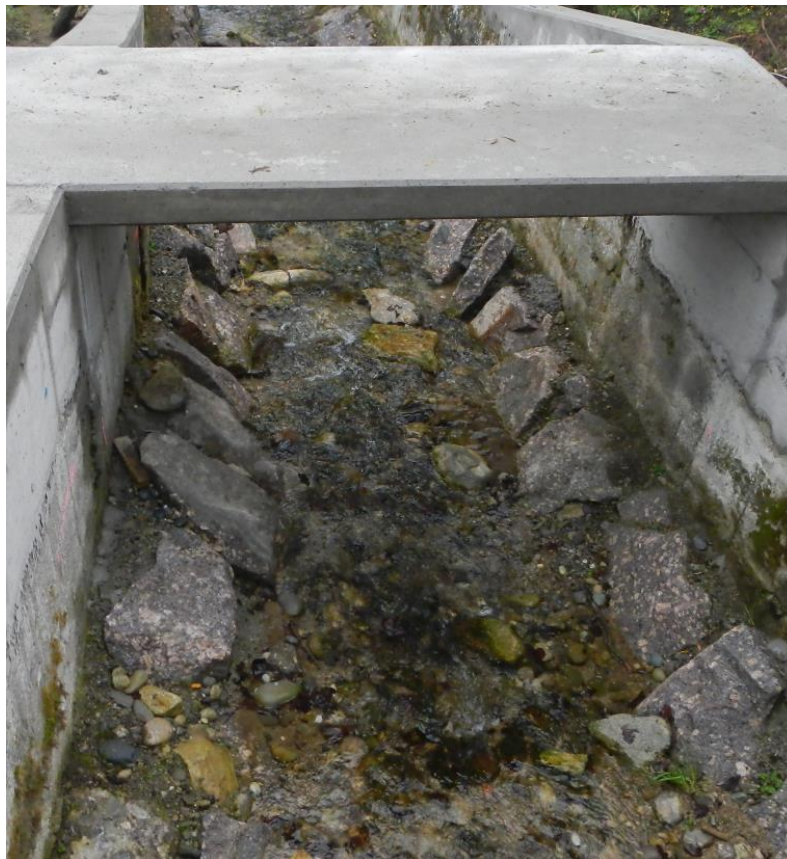
Abbildung 10: Foto Begehung vom 29.01.2016
