BAU, VERKEHR UND UMWELT

Abteilung Landschaft und Gewässer

NACHFÜHRUNG GEFAHRENKARTE HOCHWASSER UNTERES REUSSTAL

Gemeinde Künten

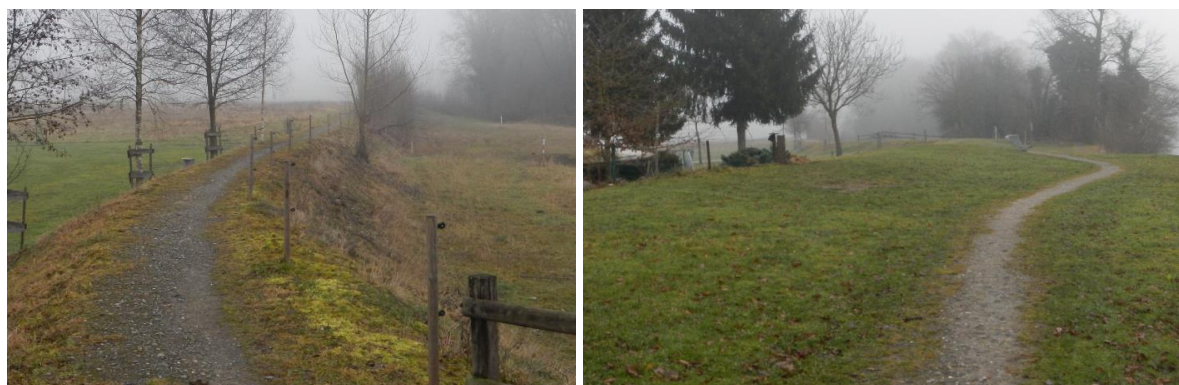
Abbildung 3: Fotos Begehung vom 07.02.2017

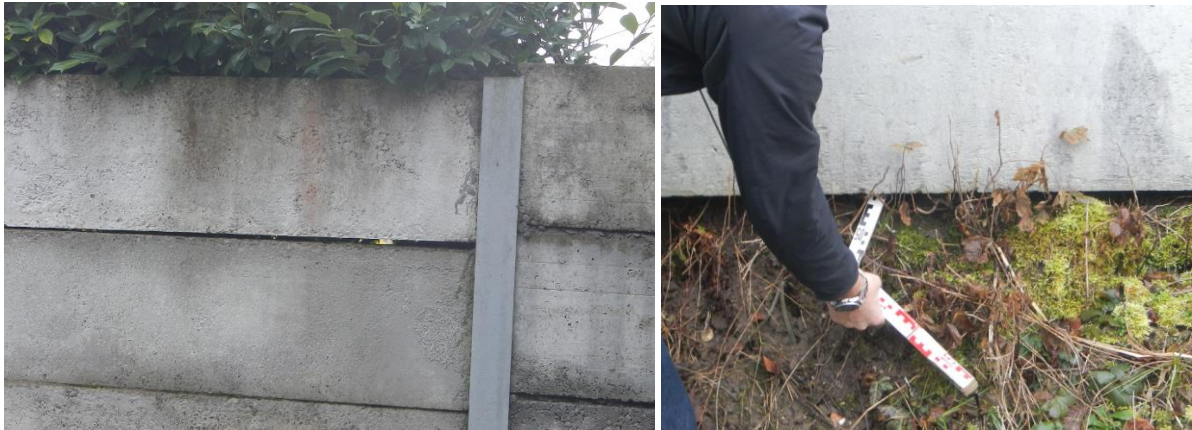
Entlang des Weiermattgrabens wurde eine Dammbalkenmauer im untersten Abschnitt realisiert. Diese soll einen Rückstau der Reuss in den Weiermattgraben und damit mögliche Ausuferungen auf das Campingareal verhindern. Der Abschnitt wurde am 08.02.2017 begangen. Es hat sich gezeigt, dass die Mauer nicht dicht ausgestaltet wurde. Diese Mängel wurden zwischenzeitlich behoben und von der Abteilung Landschaft und Gewässer des Kantons Aargau auf einer Begehung am 28.08.2018 überprüft. Die Dammbalkenmauer reicht von den Reussdämmen bis zur Eindolung unter der Strasse in der Mitte des Campingplatzes. Bei der Eindolung des Weiermattbaches kommt es durch Rückstau ab einem HQ₁₀₀ der Reuss zu Wasseraustritten und einer Überflutung des Campingplatzes. Mit einer Nachbesserung dieser Massnahme könnte der Hochwasserschutz für den Campingplatz massiv verbessert werden. Neben der Abdichtung müsste die Mauer auch weiter nach Norden verlängert werden.

Abbildung 4: Fotos undichte Dammbalkenmauer (Begehung vom 08.02.2017)

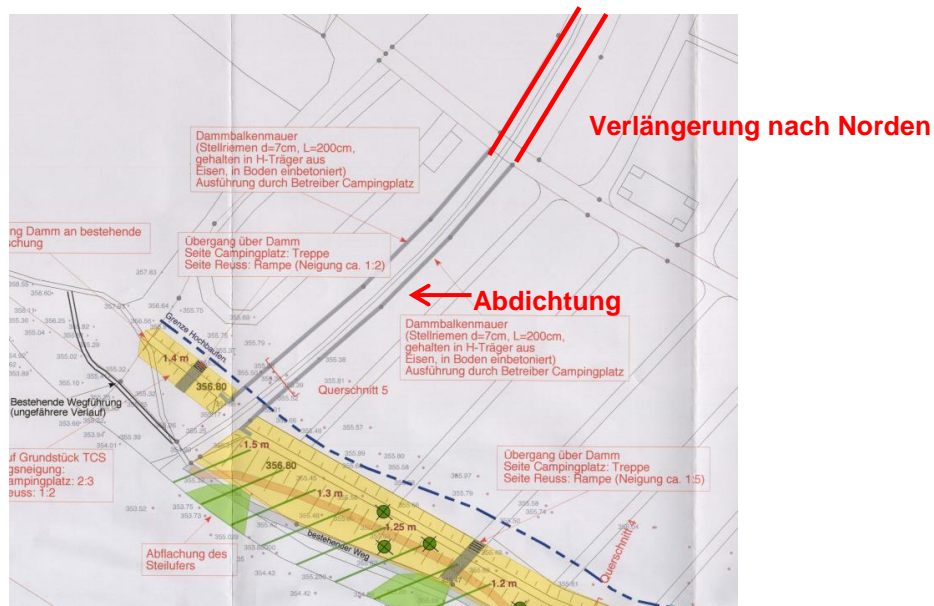
Abbildung 5 Plan Auflageprojekt mit Ausschnitt Dammbalkenmauer und möglichen Ausbesserungen
