NACHFÜHRUNG OBERROHRDORF JULI 2012

Projekte: Öffnung Hochstettbach bei Luxmattenstrasse (Staretschwiler Dorfbach),
Ausführungsprojekt Jan 2012, Plan ausgeführtes Bauwerk Jun 2012

Zentrumsüberbauung Löwenareal mit Öffnung Mülibach, Projekt Steinmann
& Partner, Hydraulisches Konzept Staubli, Kurath & Partner

Hochwassernachweis Überbauung Bergstrasse

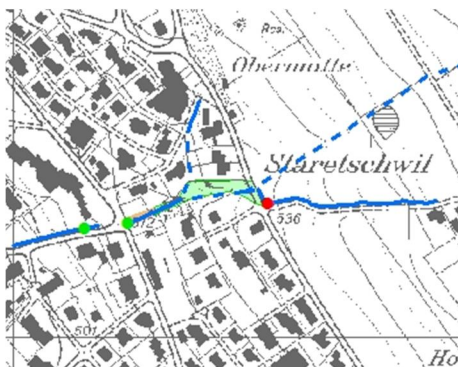
Fliesstiefen HQ30 aus GEKA 2010

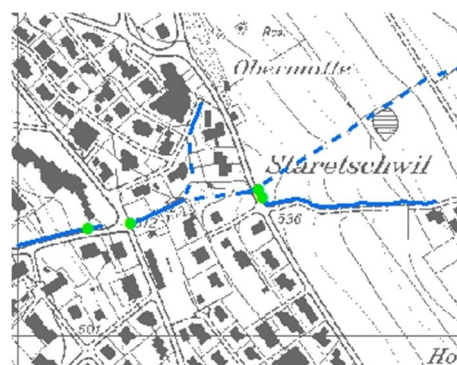
Fliesstiefen HQ30 NEU

Bei HQ30 kann das Wasser vollständig von den bestehenden und neuen Rohrleitungen abgeführt werden. Ebenso beim HQ100, wobei aber ein geringer Teil von der Luxmattenstrasse nicht in den Schacht findet und oberflächlich abfließt. Die Bauzone (Parzelle 62) ist aber nicht mehr betroffen. Beim HQ300 und EHQ kommt es zur Überlastung und zu Wasseraustritten, welche etwa denselben Fleissweg wie das HQ100 nimmt. Bei EHQ sind zusätzlich noch Materialumlagerungen zu erwarten.

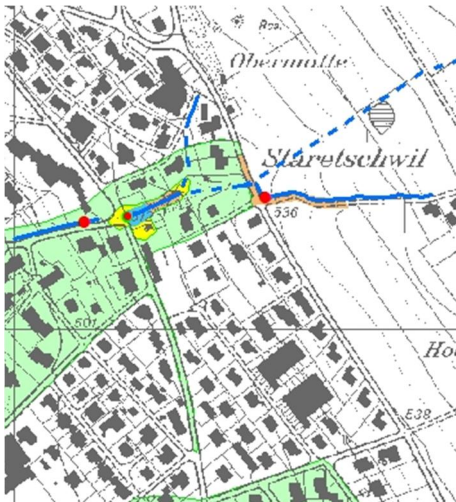
Fliesstiefen HQ300 aus GEKA 2010

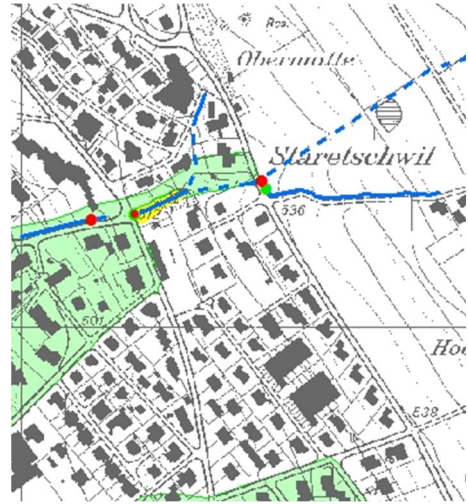
Fliesstiefen HQ300 NEU

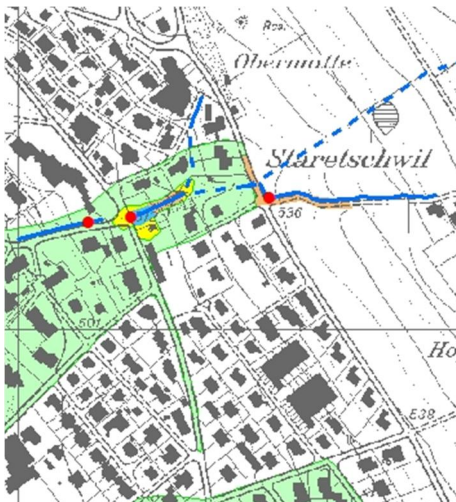
Fliesstiefen EHQ aus GEKA 2010

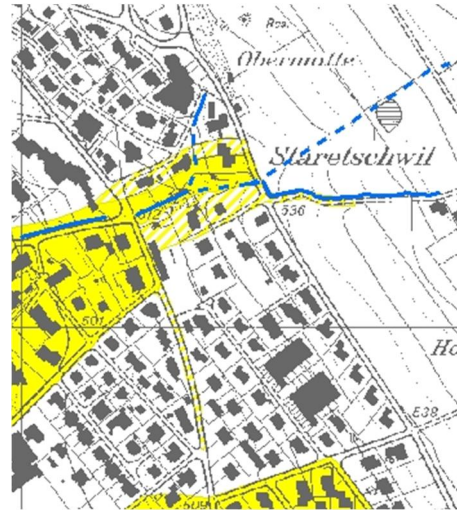
Gefahrenkarte NEU

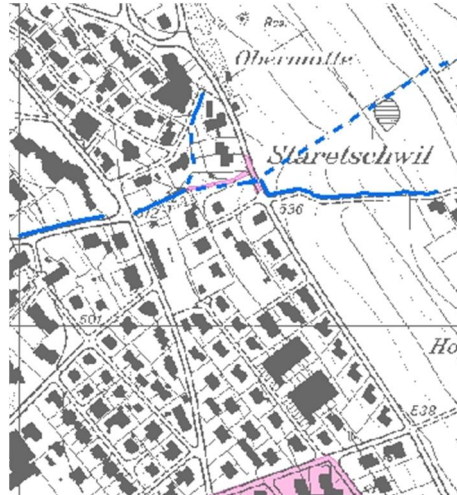
Schutzdefizitkarte NEU

Durch die geringen Wasserübertritte über den Westrand der Luxmattenstrasse bleibt eine sehr kleine Schutzdefizitfläche bestehen, welche sich aber auf nicht überbaubare Grün- und Strassenflächen beschränkt. Das Bauvorhaben auf Parzelle 62 ist nicht mehr betroffen.
