Gefahrenkarte Hochwasser Wiggertal

Gemeinden Zofingen und Oftringen

Einzugsgebiet Stadtbach und Dorfbach

- Überprüfung Gesamtsystem
- Nachführung Gefahrenkarte

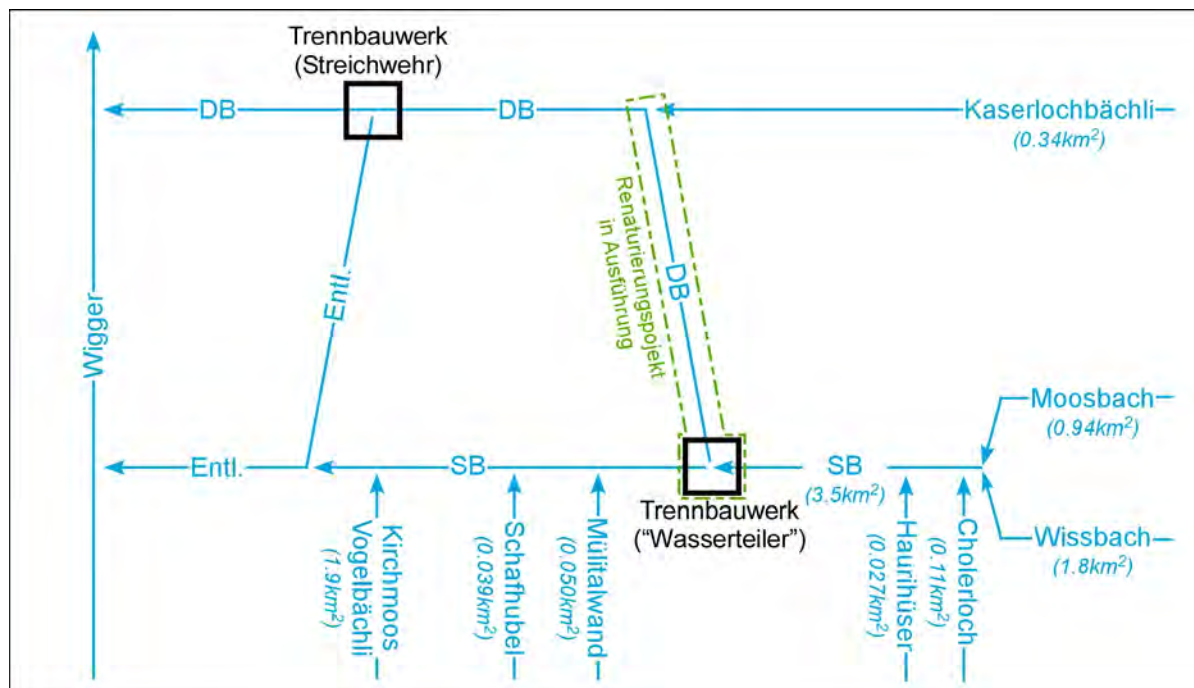
Bild 1 Schematische Darstellung der Gesamtsystems Stadtbach (SB) - Dorfbach (DB) mit Entlastung (Entl.), Trennbauwerken (schwarz) und Zuflüssen.

Der Bearbeitungssperimeter umfasst den Stadtbach, den Dorfbach (Dorfbach/Grenzbach), die Entlastung sowie sämtliche Zuflüsse. Er wird durch den Projektperimeter der Gefahrenkartierung eingegrenzt (Bild 1).

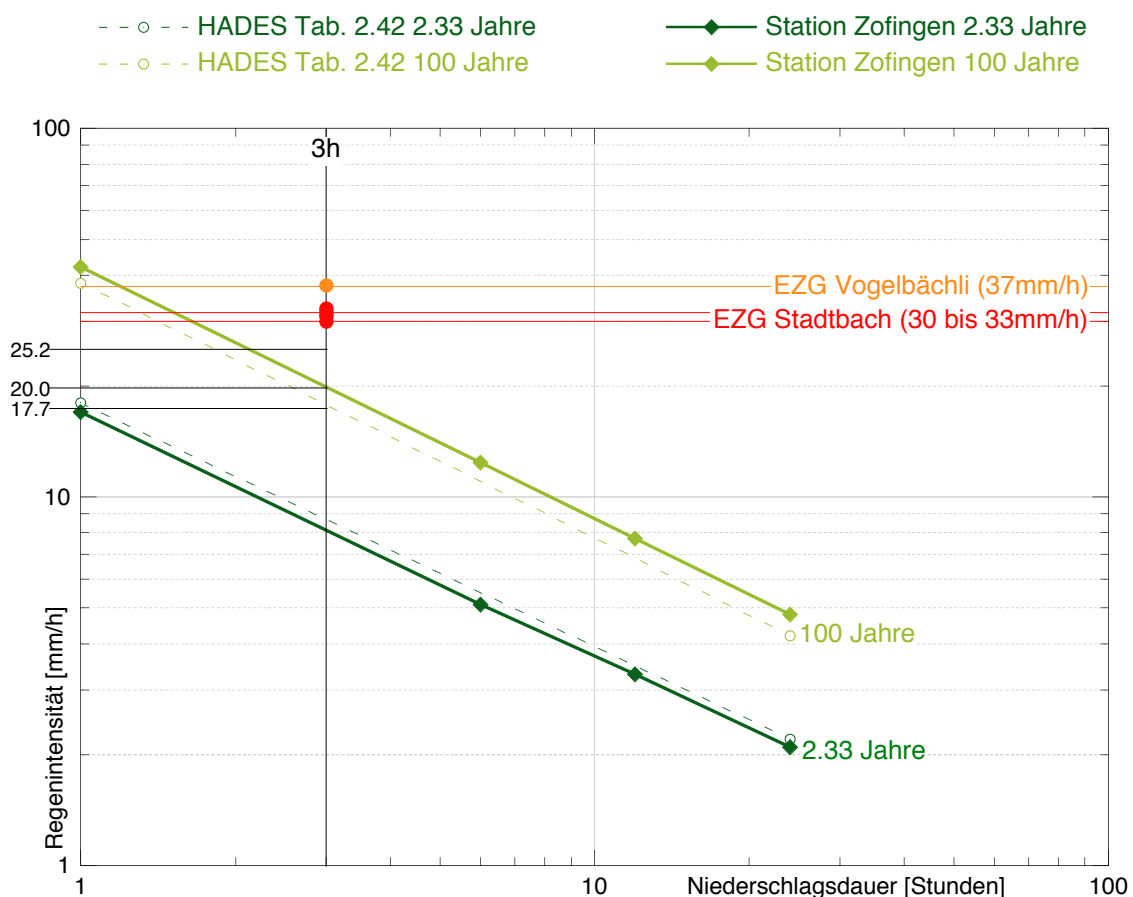
Bild 2 Niederschlags-Intensitäts-Diagramm mit Daten aus dem Hydrologischen Atlas sowie der Messstation Zofingen.

Im Einzugsgebiet des Stadtbaches wurden am 8. Juli 2017 gemäss [9] 90 bis 100mm Niederschlag gemessen (in Bild 2 rot dargestellt) und im Einzugsgebiet des Vogelbächlis/ Brunngrabens ca. 110mm (in Bild 2 orange dargestellt). Der Niederschlag dauerte 3 Stunden und die Intensitäten waren gemäss [9], abgesehen von Anfang und Ende des Ereignisses, konstant.

Diese Darstellung zeigt, dass **die Jährlichkeit des Ereignisses vom 8. Juli 2017 mit Sicherheit deutlich über 100 Jahren und mit grosser Wahrscheinlichkeit über 300 Jahre liegt**. Das Ereignis am Vogelbächli weist eine höhere Jährlichkeit auf als dasjenige am Stadtbach.

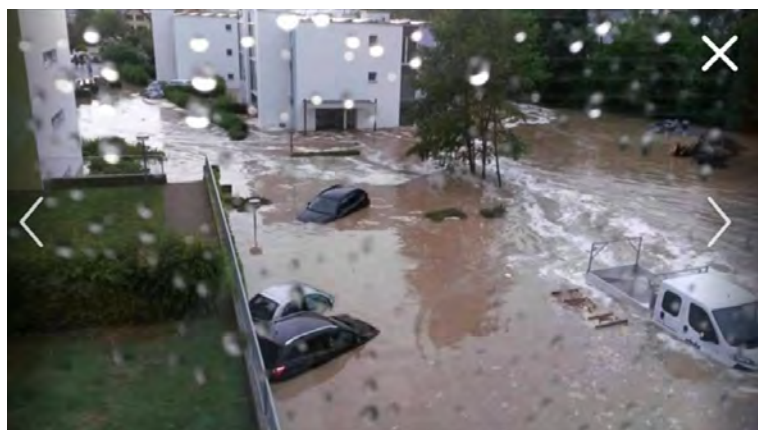
Überbauung Ackerstr. 6 bis 22 während des Hochwassers. Blick in Fliessrichtung des Dorfbaches (am rechten Bildrand).

Bild 3 zeigt die Überbauung an der Ackerstrasse 6 bis 22 während dem Hochwasser. Anhand der Autos ist zu erkennen, dass die Wassertiefe auf dem Parkplatz ca. 0.6 bis 0.8m betrug. Das Gebäude Ackerstrasse 20 (hinten in der Bildmitte) hat eine EG-Kote von 440.75m ü.M. und wurde deutlich überflutet. Dementsprechend lag der Wasserspiegel auf mindestens 440.8m ü.M.

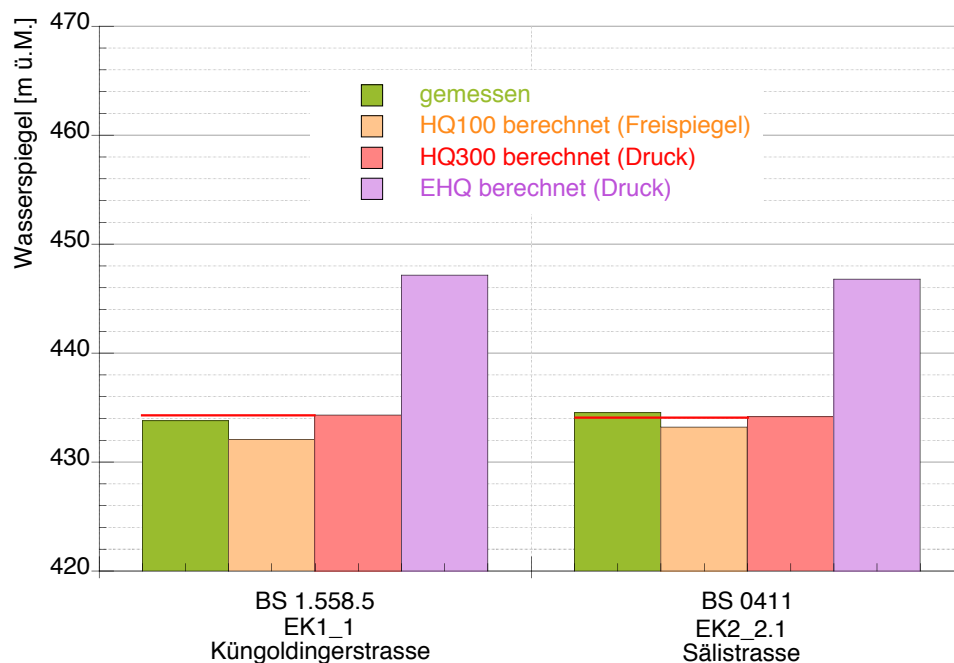
Bild 4 Gemessene (grün) und berechnete Wasserspiegel im Entlastungskanal.

Bei zwei Schächten des Entlastungskanales (Küngoldingerstrasse, EK1_1 und Sälistrasse, EK2_2.1, Bezeichnungen siehe Beilage) wurden im Auftrag der Stadt Zofingen nach dem Hochwasserereignis Hochwasserspuren eingemessen. Bei beiden Schächten fliesst das Wasser ab einem HQ300 unter Druck ab (Kapitel 5.5). In Bild 4 sind die eingemessenen Wasserspiegel und die für HQ300 und EHQ berechneten Druckhöhen dargestellt. Orientierend sind auch die Wasserspiegel bei einem HQ100 (Freispiegelabfluss) dargestellt.

Die beim Schacht an der Küngoldingerstrasse eingemessene Hochwasserspuren entspricht einem Abfluss, welcher knapp unter einem HQ300 liegt. Unter Berücksichtigung der Wasseraustritte, lag der Ereignisabfluss des Dorfbaches noch höher, d.h. **knapp oder deutlich über einem HQ300**.

Die beim Schacht an der Sälistrasse eingemessene HW-Spuren entspricht einem Abfluss, welcher knapp über einem HQ300 liegt. Weil nicht alles Wasser aus Vogelbächli und Kirchmoos in die Eindolung gelangt ist, lagen die Ereignisabflüsse dieser beiden Bäche noch höher, d.h. **deutlich über einem HQ300**.

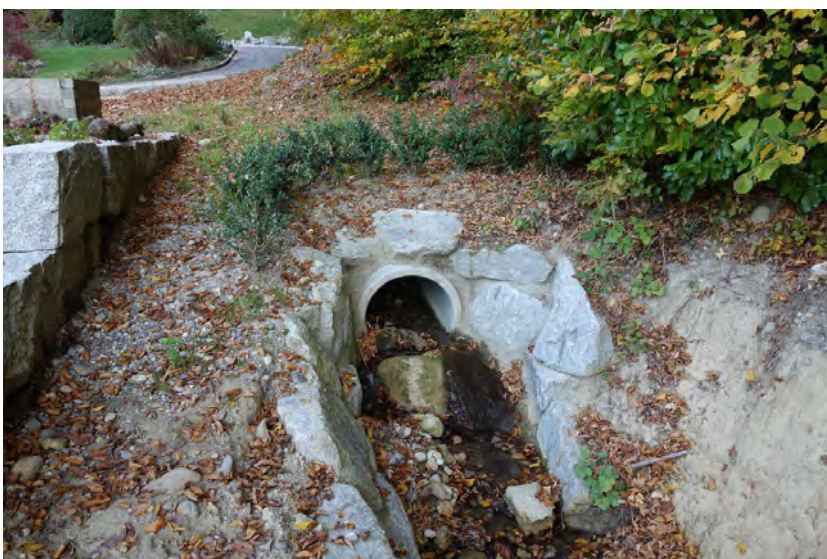
Foto 3

**Sonnenwandbach
MT1a
Durchlass Guntenrain**

Auslauf.
Blick gegen die Fliessrich-
tung.

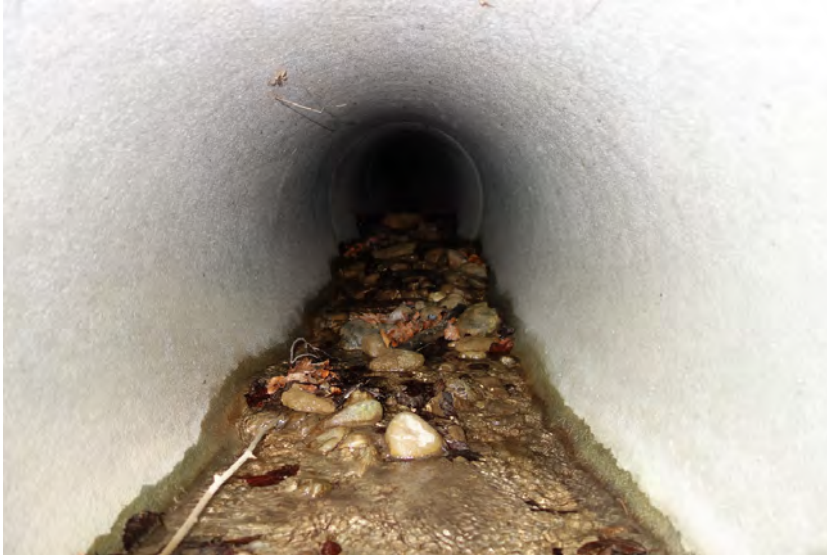
Foto 4

**Sonnenwandbach
MT1a
Durchlass Guntenrain**

Ablagerungen im Durchlass.
Blick gegen die Fliessrichtung.

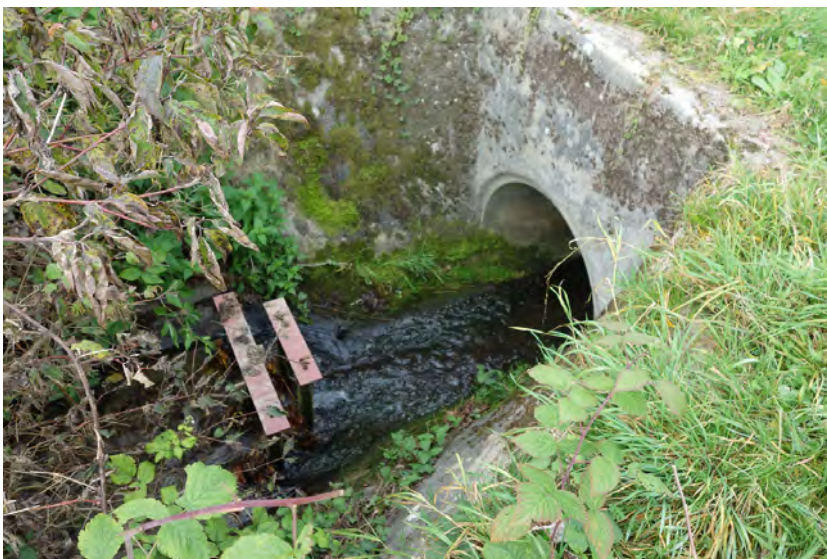
Foto 9

**Stadtbach
S1b
Eindolung Bethge AG**

Einfacher Schwemmholzrechen vor der Eindolung Bethge AG.
Fließrichtung von links nach rechts.

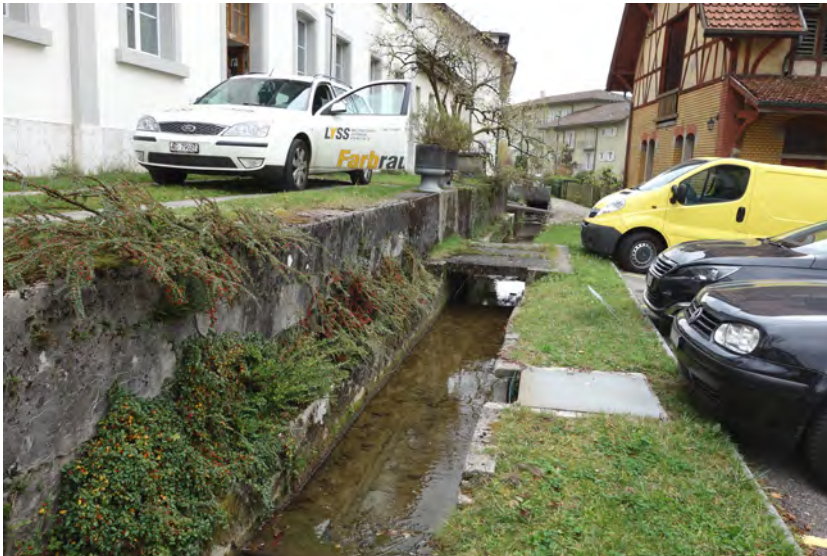
Foto 13

**Stadtbach
Abschnitt Talpi**

Kanal des Stadtbaches mit diversen Brücken und Werkleitungen. Blick in Fließrichtung.

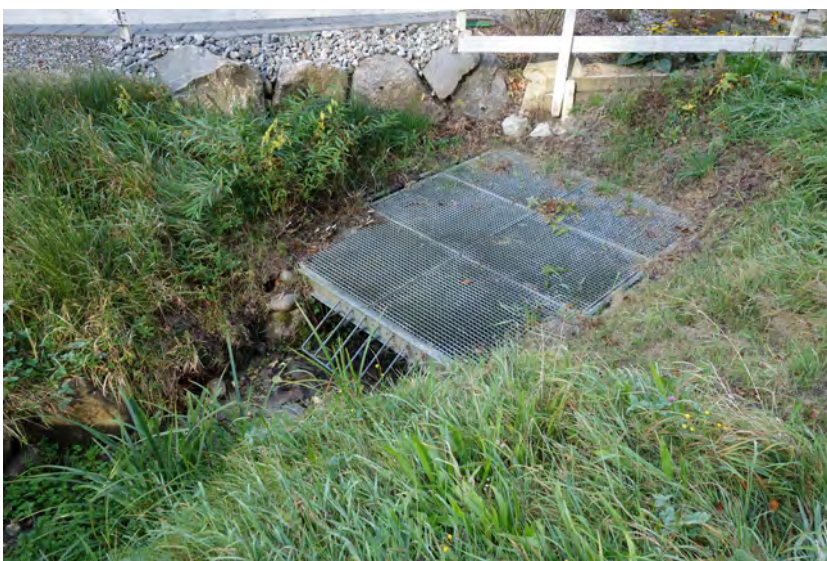
Foto 15

**Cholerlochbach
CHO3
Einlauf Dolung**

Einlaufrechen mit feinem Gitterrost.

*Primärmassnahme
CHO_P2*

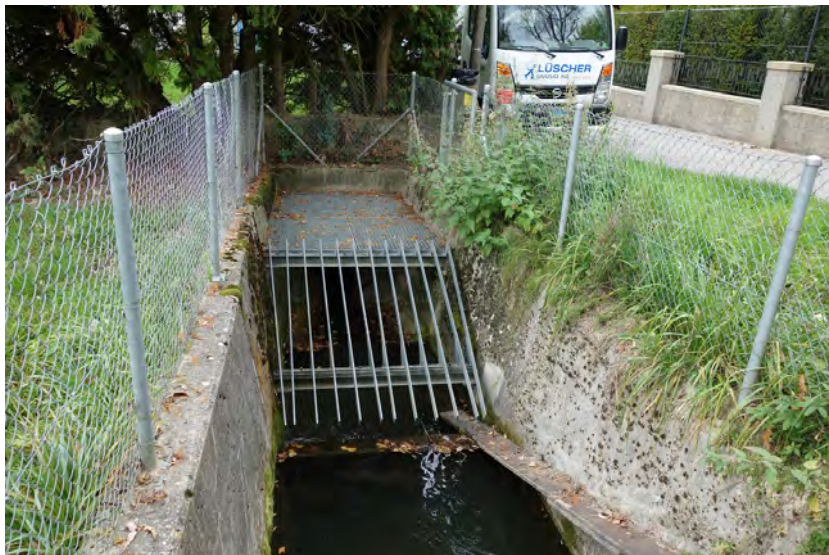
Foto 19

**Vogelbächli
VO2**

Einlauf, Stababstand 12cm.

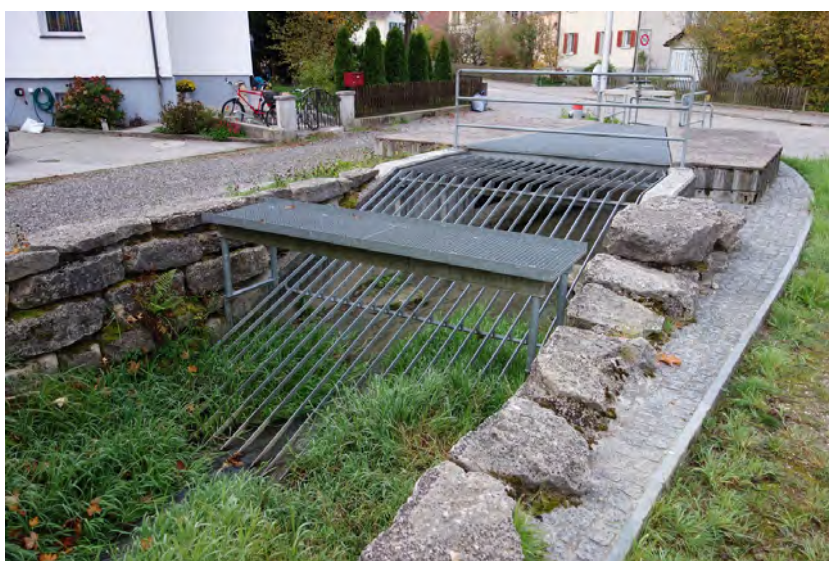
Foto 27

**Dorfbach
Einlauf Trennbauwerk**

Stababstand 14cm.

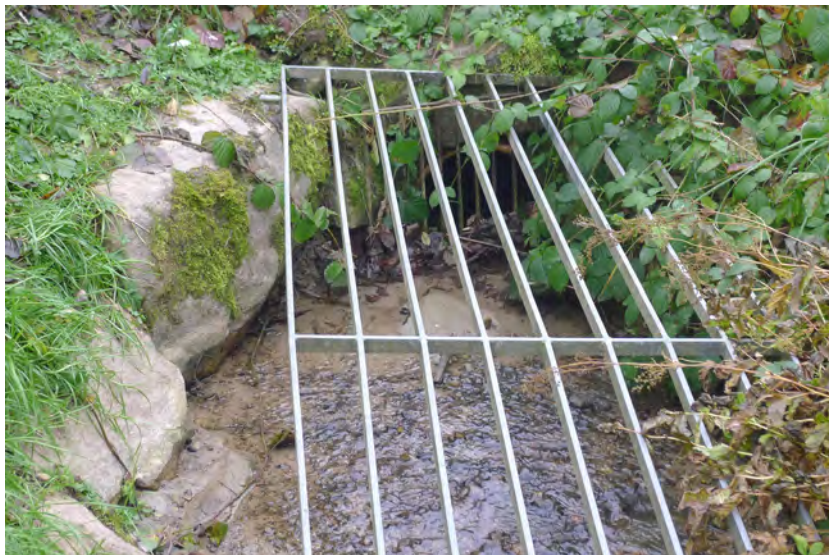
Foto 28

**Kaserlochbächli
Einlauf Dolung, Ka1b**

Im Abschnitt KA1b weist die Leitung neben einer zu geringen Abflusskapazität (0.07m³/s) erhebliche bauliche Mängel auf [14]. Deshalb, und aufgrund des unmittelbar vor der Eindolung angebrachten Rechens mit Stababstand 4cm (Foto 28 in Anhang 1) wird bereits bei einem HQ30 von einer vollständigen Verklauung ausgegangen.

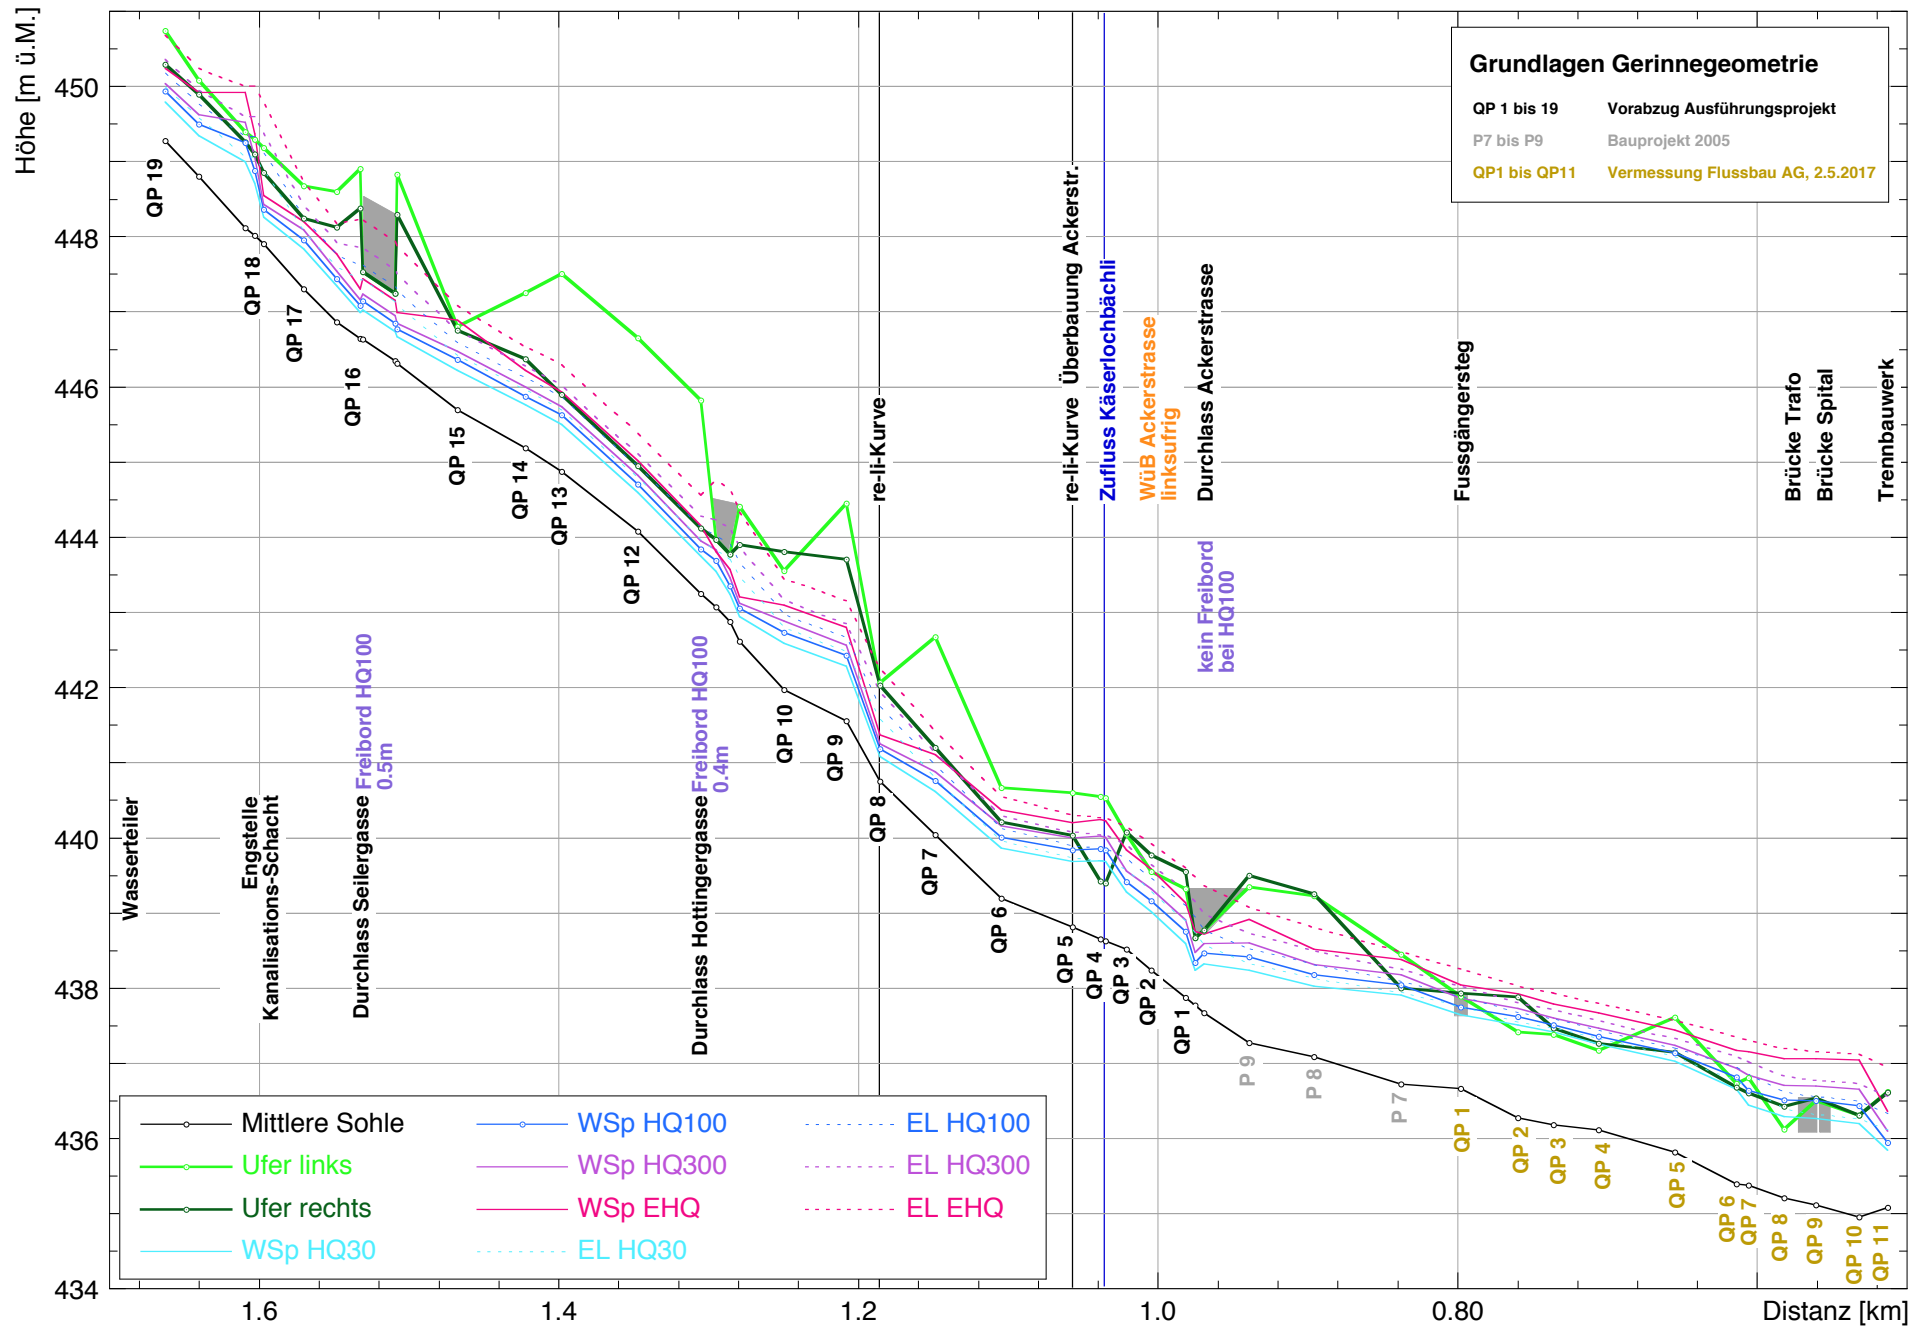
Anhang 2

Staukurve Dorfbach
Abschnitt Wasserteiler bis Trennbauwerk

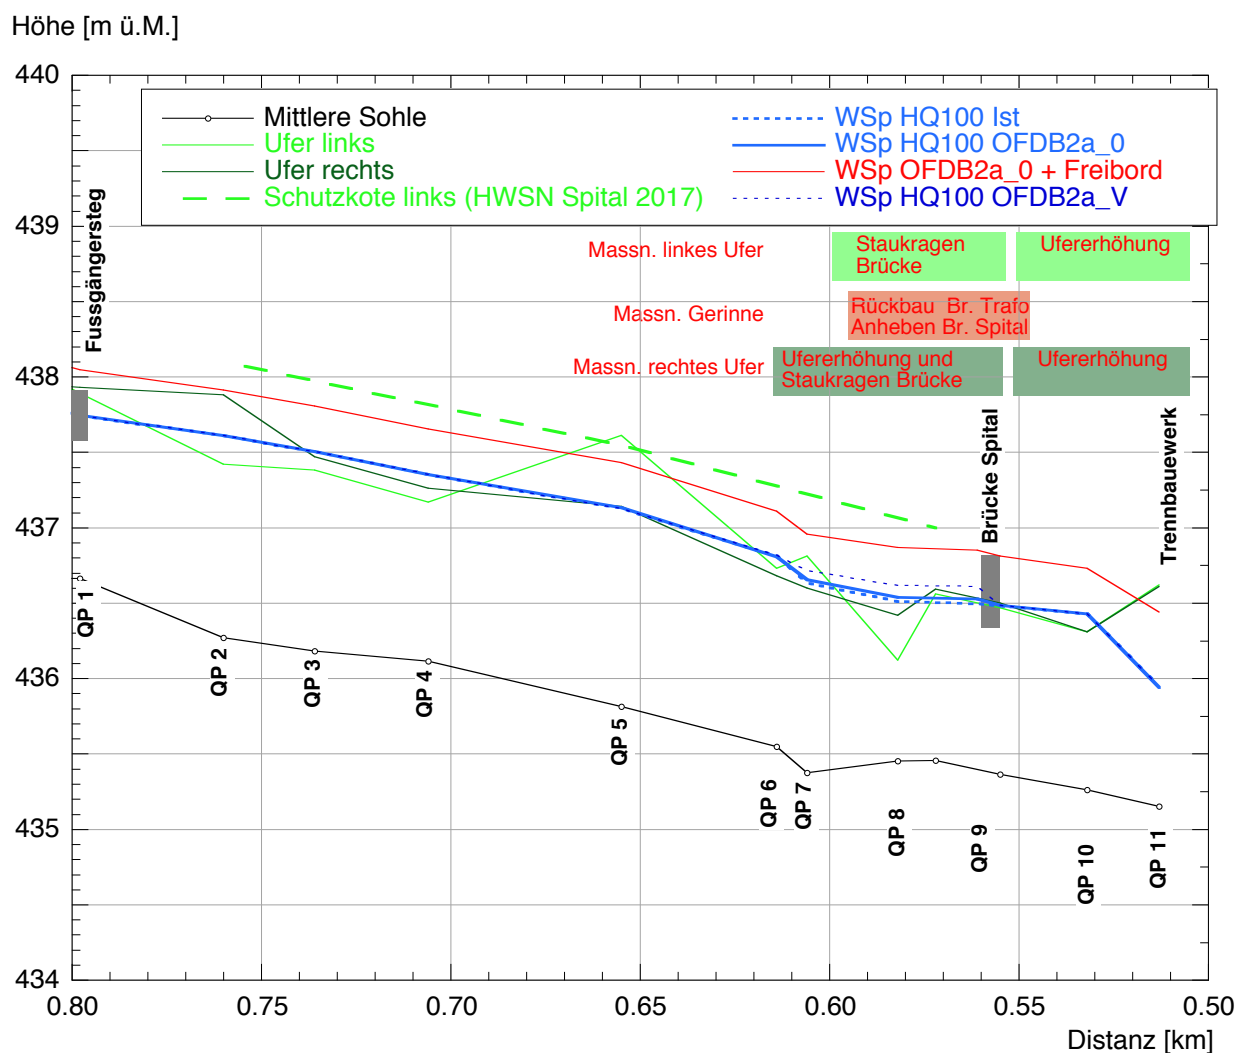
Bild 2 Längsenprofil Variante OFDB2a: In hellblau gestrichelt ist der Wasserspiegel HQ100 des Modell-Ist-Zustandes (ohne Einbau der Brücken), in hellblau durchgezogen der Wasserspiegel HQ100 mit den geplanten Massnahmen ohne Verklausung und in dunkelblau mit Verklausung dargestellt. Die rote Linie zeigt den Wasserspiegel HQ100 mit den geplanten Massnahmen ohne Verklausung zuzüglich dem erforderlichen Freibord nach KOHS.

In Bild 2 sind die Resultate der 1d-Berechnung von Variante OFDB2a dargestellt. Durch den Rückbau der Brücke Trafo und das Anheben der Brücke Spital kann der Wasserspiegel (bei Druckabfluss) auf beinahe derselben Höhe gehalten werden wie im Ist-Zustand (Modell ohne Berücksichtigung der Brücken). Auch bei einer Verklauung der Brücke Spital mit einer Reduktion des Abflussquerschnittes um 25% hebt sich der Wasserspiegel im Oberlauf der Brücke nur um ca. 0.1m an. Die Auswirkungen des Einstaus auf die Wasserspiegellage oberstrom der Brücke Spital beschränken sich auf eine Länge von ca. 50m.

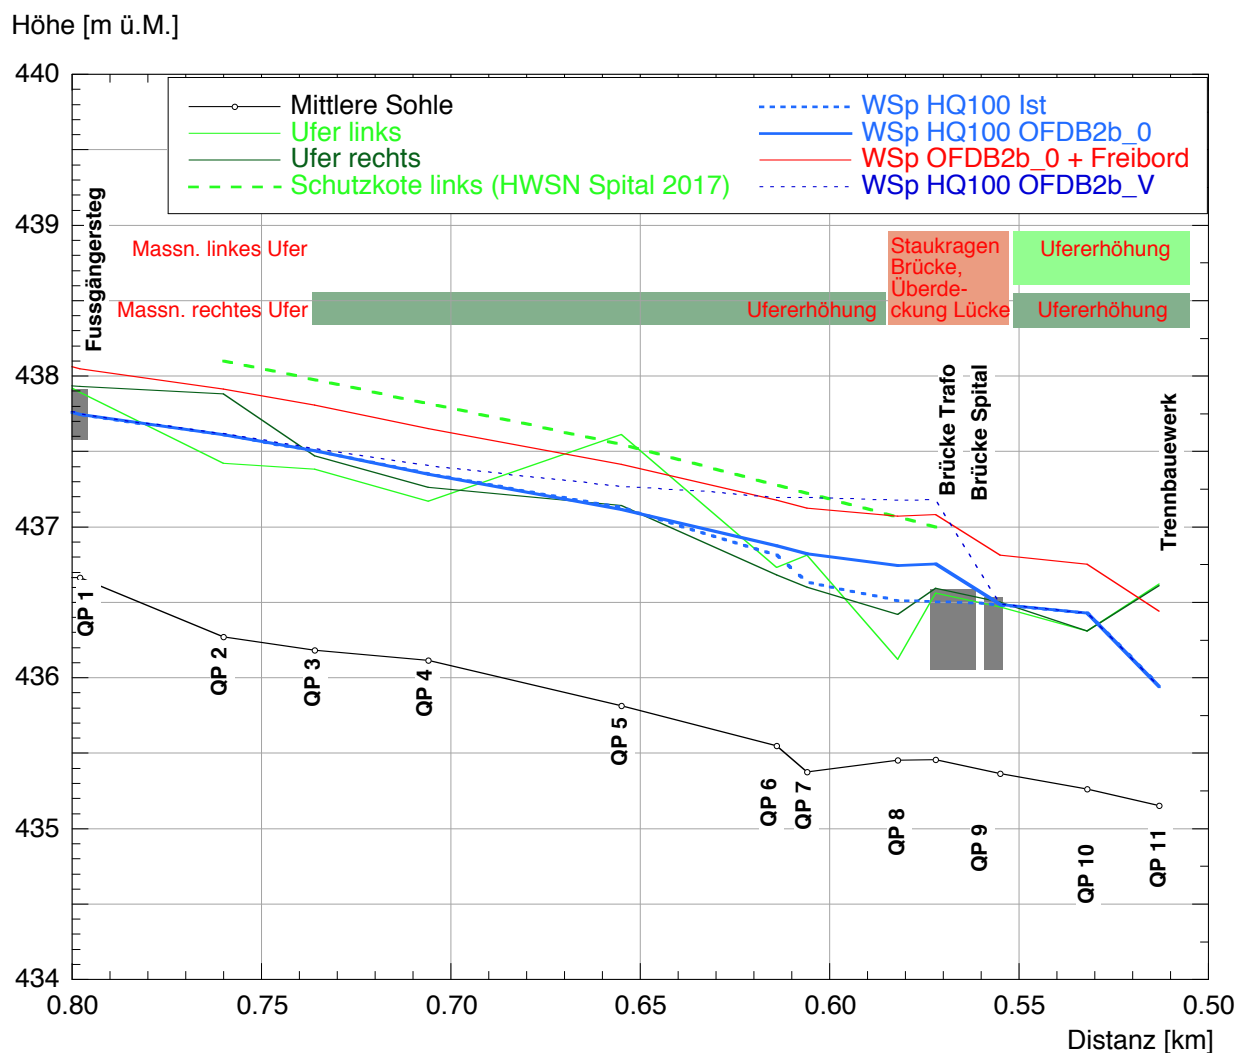
Bild 4 Längensprofil Variante OFDB2b: In hellblau gestrichelt ist der Wasserspiegel HQ100 des Modell-Ist-Zustandes (ohne Einbau der Brücken), in hellblau durchgezogen der Wasserspiegel HQ100 mit den geplanten Massnahmen ohne Verklausung und in dunkelblau mit Verklausung dargestellt. Die rote Linie zeigt den Wasserspiegel HQ100 mit den geplanten Massnahmen ohne Verklausung zuzüglich dem erforderlichen Freibord nach KOHS.

In Bild 4 sind die Resultate der 1d-Berechnung der Variante OFDB2b dargestellt. Durch den Einstau bei den Brücken Trafo und Spital erhöht sich die Wasserspiegellage im Vergleich zum Ist-Zustand (Modell ohne Berücksichtigung der Brücken) auf einer Länge von ca. 50m um bis 0.3m. Eine Verkläuserung mit der Reduktion des Abflussquerschnittes um 25% führt zu Erhöhungen des Wasserspiegels auf einer Länge von ca. 150m. Dabei liegt der Wasserspiegel bis zu 0.65m höher als im Ist-Zustand.

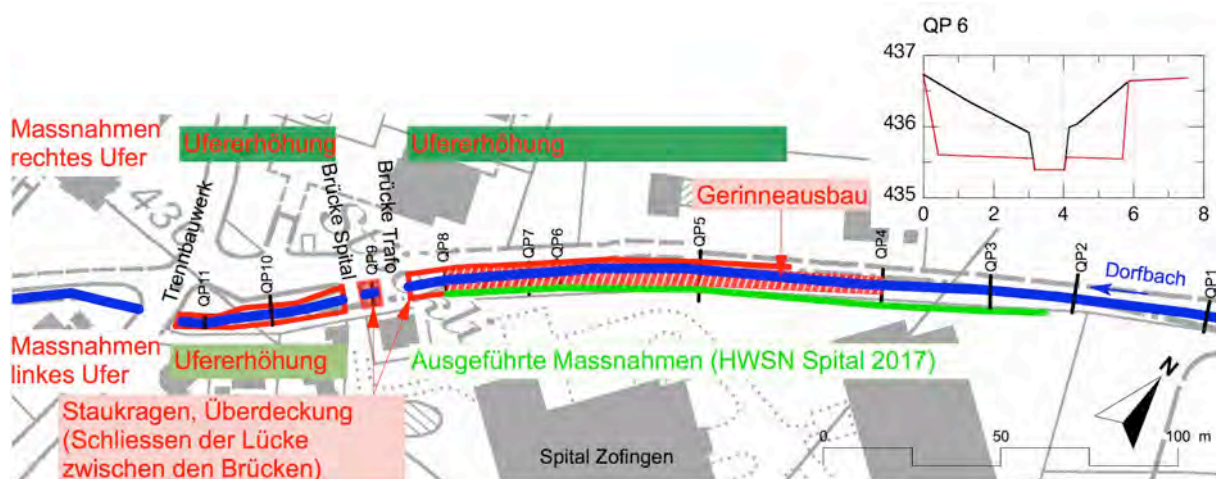
Bild 5 Situation Variante OFDB2c: In roter Schrift sind die geplanten Massnahmen und in grüner Schrift die für den Hochwasserschutz des Spitals bereits ausgeführten Massnahmen dargestellt. Oben rechts ist zudem exemplarisch für Querprofil 6 der Ausbau des Gerinnes eingezeichnet.

- Anpassungen an den Brücken Trafo und Spital um Druckabfluss zu ermöglichen: Staukragen entlang den Brücken, Überdeckung (Schliessen der Lücke zwischen den Brücken Trafo und Spital) zur Minimierung der Reibungsverluste und Mauer entlang des Ufers im Zuströmbereich (Länge: ca. 25m, Höhe ca. 437.10m ü.M.)
- Ufererhöhung am rechten Ufer oberstrom der Brücke Trafo (Länge: ca. 120m, Erhöhung: max. 0.55m)
- Ufererhöhung beidseitig zwischen der Brücke Spital und dem Trennbauwerk (Länge: ca. 45m, Erhöhung: max. 0.4m)
- Gerinneausbau zur Erhöhung der Abflusskapazität oberstrom der Brücke Trafo (Länge: ca. 125m)

Im Abschnitt zwischen QP4 und QP5 wurde das Gerinne nach den Vermessungen durch die Flussbau AG (2017) bereits etwas verbreitert. Diese Massnahme ist im verwendeten Modell nicht berücksichtigt.
