Historischer Wasserbau an der Bünz in Othmarsingen

Die Situation der Bünz bis zum 20. Jahrhundert

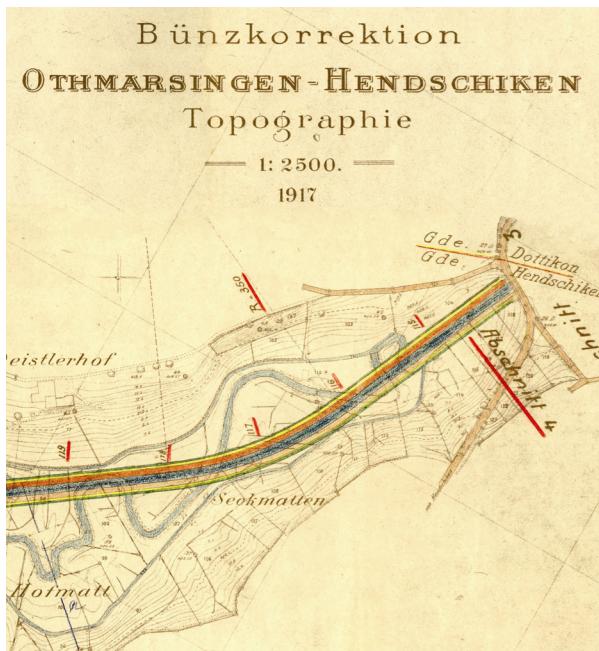
Ausschnitt aus dem Bauplan zur Bünzkorrektion 1917

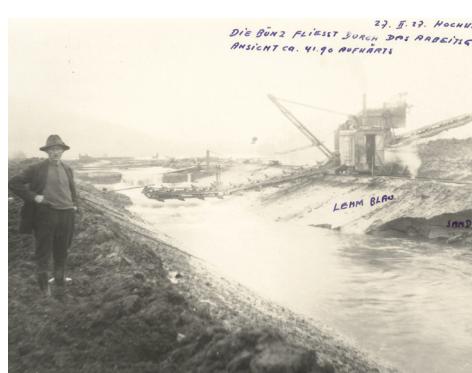
Baustelle während der Bünzcorrektion 1927

Die Bünz wurde über lange Strecken in ein trapezförmiges Bett gezwängt. Die Ufer wurden mit Blocksteinverbau, Betonstellriemen oder Schwellenbrettern befestigt. Dadurch wurde beinahe jegliche Ufererosion verhindert. Zudem fehlen jegliche Strukturelemente, welche z.B. den Fischen Lebensraum oder Unterschlupf bieten.

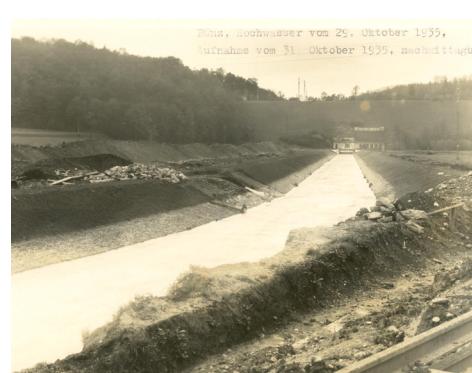
Neues Bachbett der Bünz 1935

Das bei der Bünzcorrektion neu gebaute Bachprofil in Othmarsingen ermöglichte eine Steigerung der Abflusskapazität von 20 auf 60 m³/sec.
