# Hochwasserschutzprojekt abgeschlossen, Siedlungsgebiet überflutet – Was geht da vor?

Sebastian Hackl | Abteilung Landschaft und Gewässer | 062 835 34 50

**Ende 2020 wurden die Bauarbeiten zum Hochwasserschutzprojekt an der Pfaffnern abgeschlossen. Im Juni 2021 ereignete sich ein Hochwasserereignis. Grössere Flächen entlang der Pfaffnern in Vordemwald und Rothrist wurden überschwemmt, mit erheblichen Sachschäden an Liegenschaften und Infrastrukturen. Wie kann das passieren? Was sind die Hintergründe?**

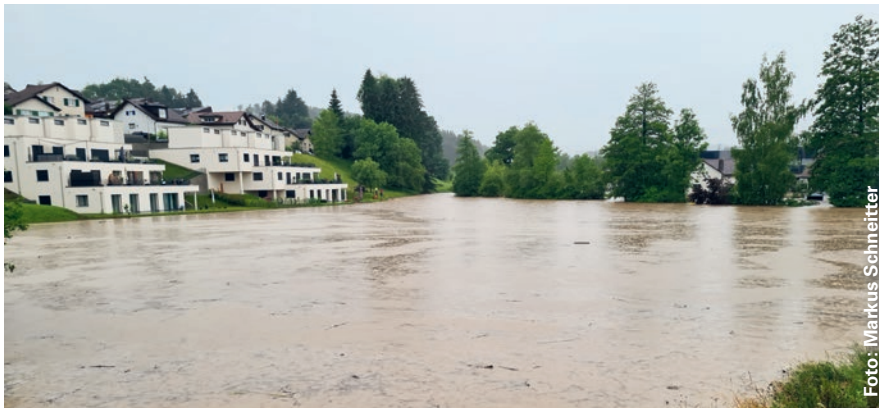
*Am 24. Juni 2021 überflutete die Pfaffnern einen grossen Teil der Gebiete entlang des Bachs (Gemeinde Vordemwald).*

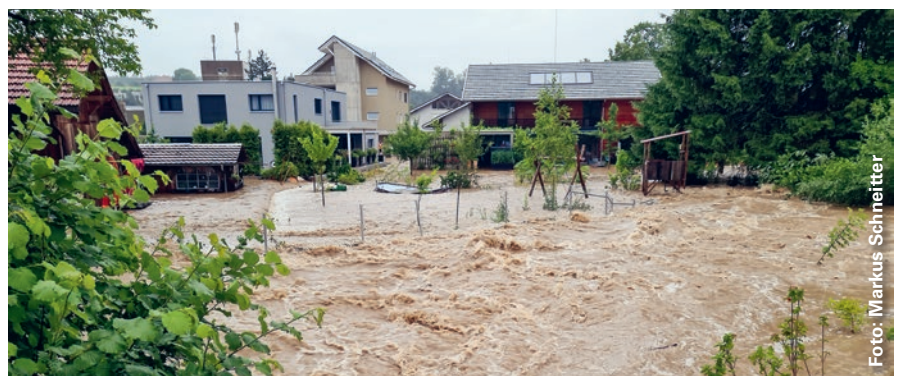
*Die Pfaffnern umfloss einige der neu erstellten Schutzbauten und flutete das Siedlungsgebiet von hinten. Das Wasser staute sich dann an den Dämmen und konnte nicht ins Gerinne zurückfliessen (Gemeinde Vordemwald).*

räumigen Ausuferungen im Oberlauf der Pfaffnern wurden einige der neu erstellten Schutzbauten umflossen und das Siedlungsgebiet von hinten geflutet, was an manchen Stellen sehr ungünstig war: Das Wasser staute sich hinter den Dämmen und konnte nicht ins Gewässer zurückfliessen.

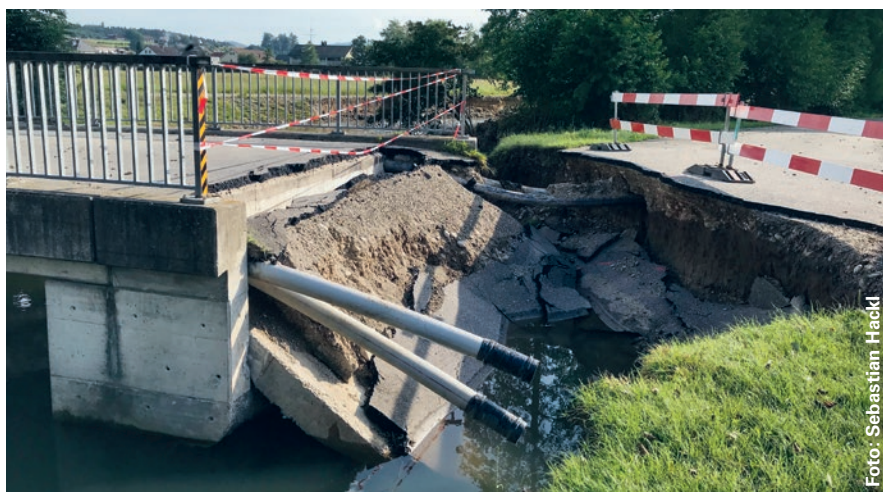
*Die Brücke an der Leimstrasse in Vordemwald wurde komplett hinterspült (12. Juli 2021).*

Die Brücke Leimstrasse in Vordemwald wurde hinterspült und konnte bis zu deren Instandstellung nicht mehr benutzt werden. Die Ufer wurden so

stark erodiert, dass die Pfaffnern in den folgenden Tagen und vor allem beim Ereignis vom 8. Juli 2021 die Hinterspülung weiter vergrösserte, bis die verbliebene Asphaltsschicht gänzlich einbrach.

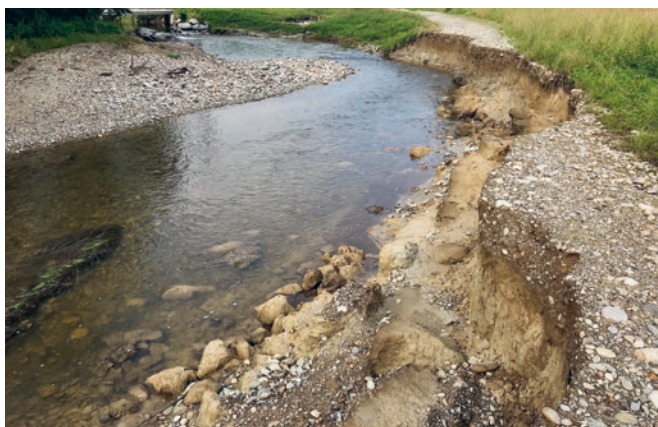
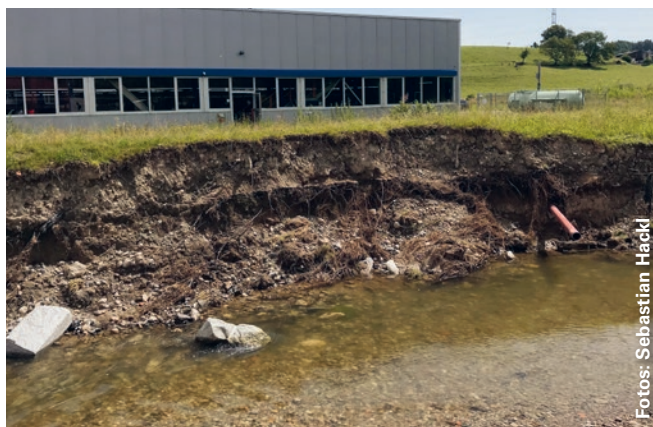
*Uferanriss (links) und beschädigter Uferdamm (rechts): Da das Hochwasser nur wenige Monate nach der Fertigstellung des Hochwasserschutzprojektes kam, konnte die Vegetation die Böschungen noch nicht genügend durchwurzeln und stabilisieren.*

Bei den Uferdämmen ist die Ursache eindeutig – fehlende Zeit. Da zwischen der Fertigstellung des Hochwasserschutzprojektes und dem Hochwasser-

ereignis nur wenige Monaten lagen, war die Vegetation noch nicht ausreichend verwurzelt, um die Dämme sicher zu stabilisieren. Bei der Ufermauer unterhalb der Brücke Zofingerstrasse hingegen wirkte sich wohl das Zusammenspiel mehrerer Faktoren negativ aus. Die alte Ufermauer durfte auf einem kurzen Abschnitt nicht entfernt werden und der Übergang zwischen zwei Mauern aus unterschiedlichen Bauarten – verputzte Natursteinmauer und formwilde Blocksteinmauer – ist immer eine künstliche Schwachstelle. Zusätzlich belasteten die geforderten ökologischen Strukturierungsmassnahmen und die damit verbundene Kolkbildung (Ausschwemmung) am Mauerfuss diese Schwachstelle.

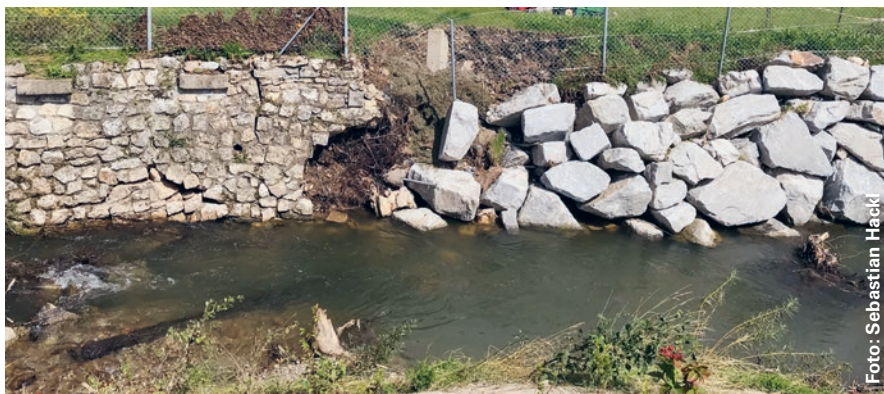
*Der Übergang der alten zur neuen Mauer hielt dem Hochwasser nicht stand.*

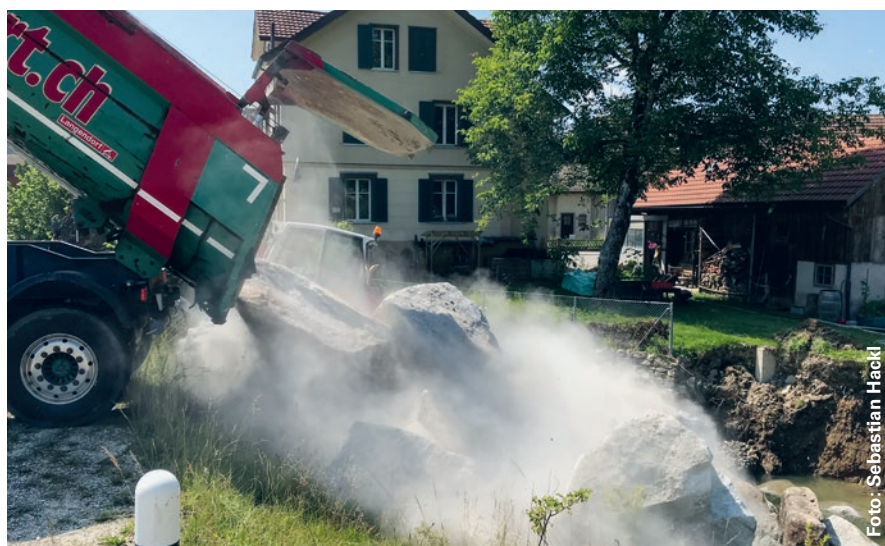
*Die beschädigte Ufermauer wird mit neuen Steinen befestigt.*

Ab Ende Juli konnten nach einer trockeneren Wetterphase die Instandstellungsarbeiten beginnen. Die Arbeiten umfassten die Behebung von Ufer-

erosionen, die Reparatur der beschädigten Uferdämme und Mauern, die Entnahme von Auflandungen in der Gewässersohle usw.
