# Biologische Untersuchung Aare zwischen Bielersee und Rhein 2022

*Fachbericht  
Äusserer Aspekt und  
pflanzlicher Bewuchs inkl. Kieselalgen  
Untersuchungen März 2022*

Bericht Nr. 2142-B-01  
Datum Entwurf: 21.12.2022  
Datum Endfassung: 13.4.2023

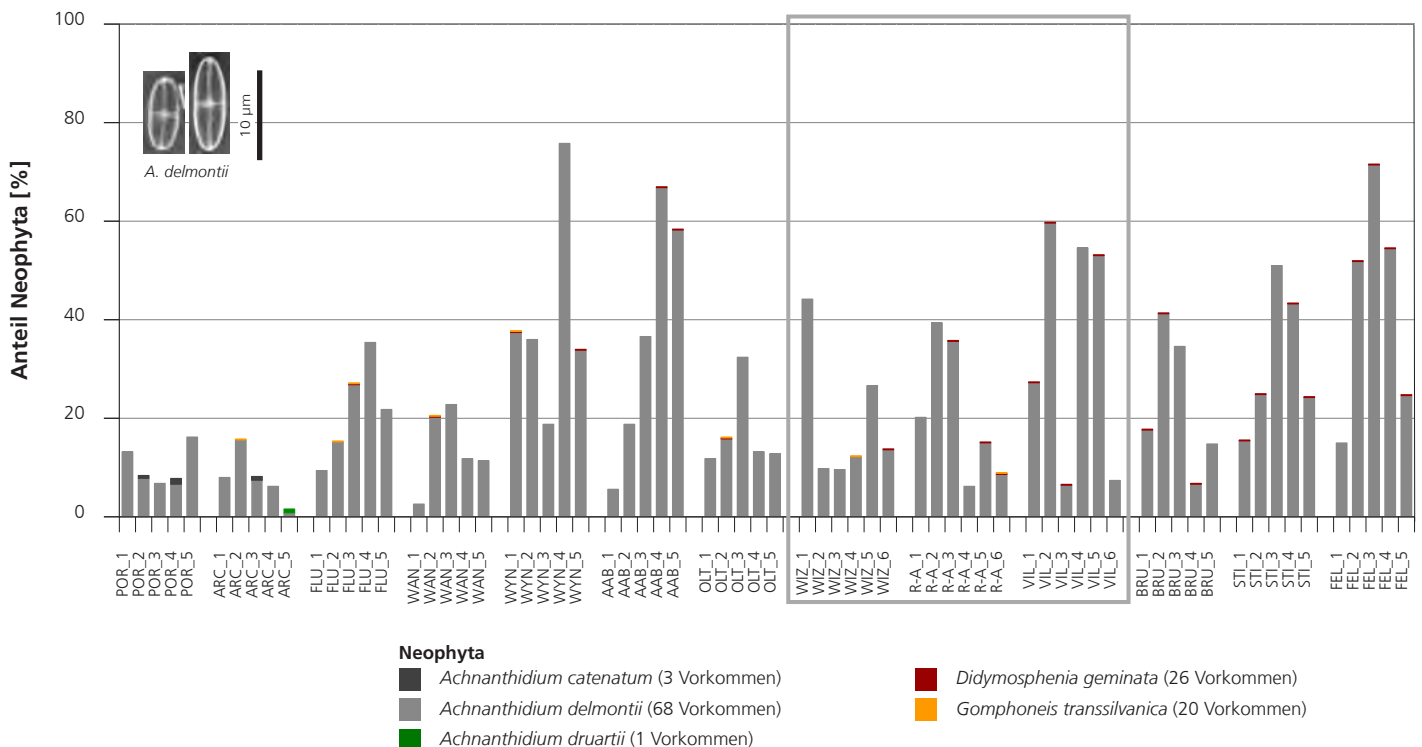
**Abb. 3.3: Anteil Neophyta pro Transektmessstelle der Aare zwischen dem Bielersee und dem Rhein im Jahr 2022 im Fließverlauf.** Anteil Neophyta in Prozent an der gesamten Kieselalgen-Lebensgemeinschaft (100 % = 500 Schalen). Grauer Kasten: Messstellen der drei Restwasserstrecken.

Bei der mikroskopischen Auswertung wurden neben *D. geminata* noch vier weitere gebietsfremde Arten nachgewiesen (Abbildung 3.3, Tabelle 3.4). Es waren dies *Achnanthydium delmontii*, *A. catenatum*, *A. druartii* und *Gomphoneis transsilvanica*. Am häufigsten vertreten war dabei *A. delmontii*. Dieses Taxon wurde im Jahr 2012 aus französischen Fließgewässern als neues Taxon beschrieben (Pérès et al., 2012), wurde aber möglicherweise früher zu der ähnlichen *Achnanthydium pyrenaicum* gezählt und damit übersehen. Im Rahmen des Monitoringprogramms

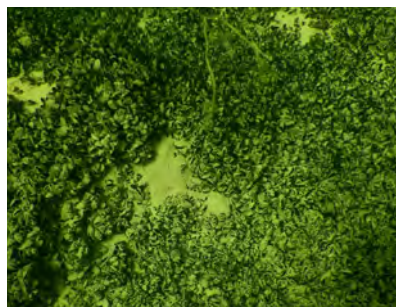
Unterwasseraufnahme der Gewässersohle, welche mit *Dreissena rostriformis bugensis* bewachsen ist. Zudem Ansammlung von Leerschalen (Foto: POR\_2, Hydra AG).

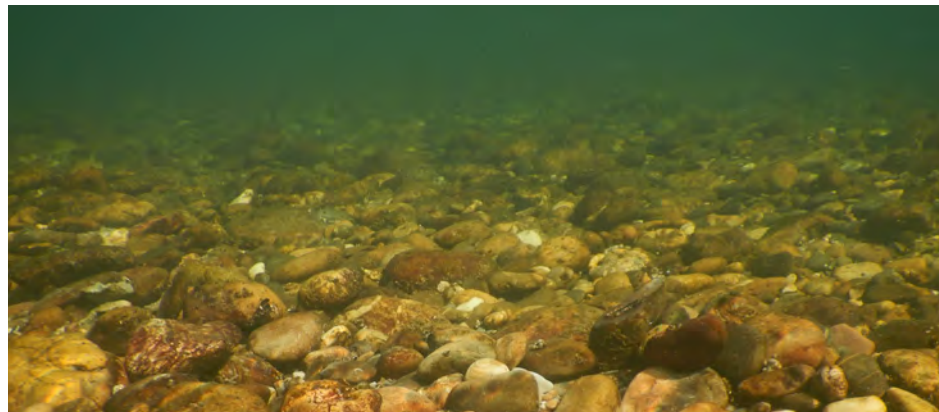
Stelle: FEL\_3, Foto\_Hydra.

Die Gewässersohle der Aare bei Felsenau weist einen verbreitet hohen Algenbewuchs auf. Fast alle Steine sind mit fädigen Algen überzogen, die Struktur der Sohle ist erkennbar.

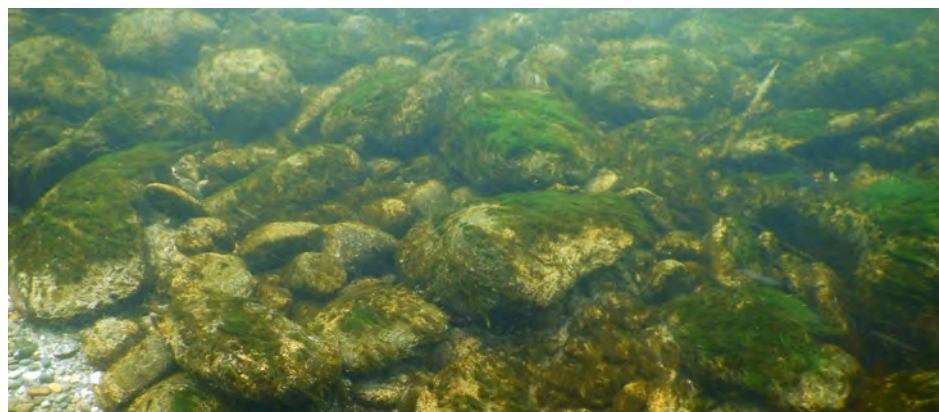
Stelle: ARC\_3, Foto\_Hydra.

Im sehr beruhigten Abschnitt der Aare bei Arch ist die gesamte Gewässersohle mit fädigen Grünalgen überzogen, so dass die Struktur der Sohle nicht mehr erkennbar ist. Es liegt eine starke Veralgung vor.

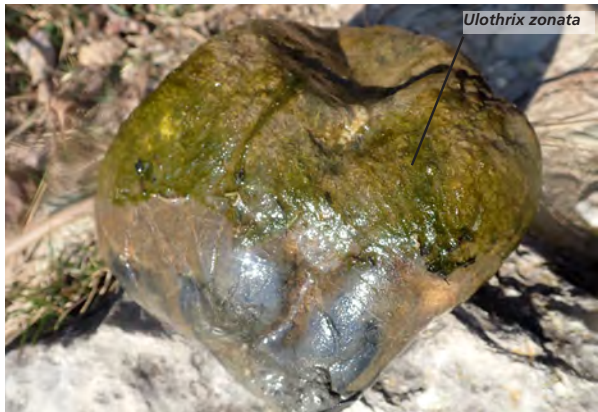
*Ulothrix zonata*; Stelle: WAN\_1

*Ulothrix zonata*, Fadenbreite: 30µm; Stelle: WAN\_1

Regelmässiges Vorkommen von *Ulothrix zonata* entlang der Aare nahe der Wasserlinie, wie beispielsweise an beiden Ufern in Wangen. Rechts das mikroskopische Bild der Fäden von *Ulothrix zonata*.

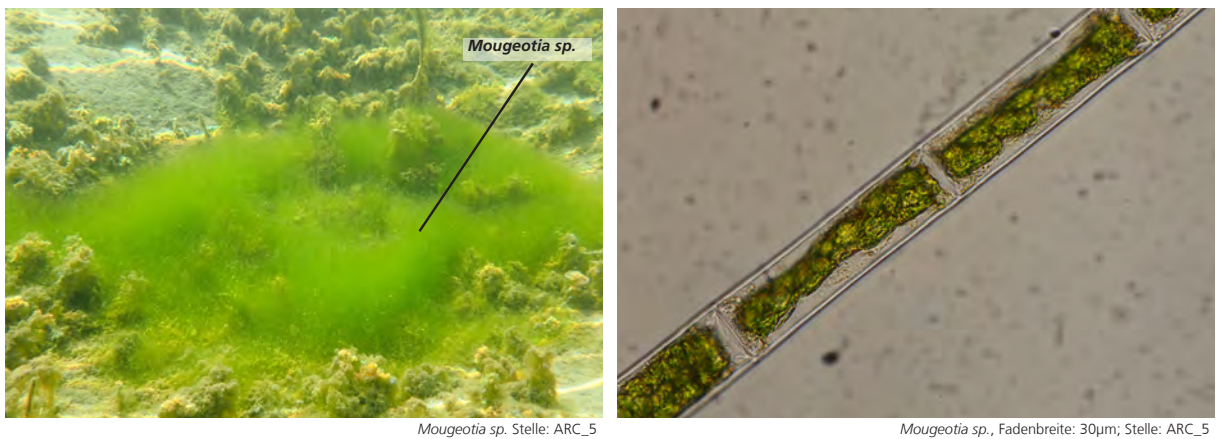
Ufernahes Vorkommen der Jochalge *Mougeotia sp.* im strömungsberuhigten Abschnitt der Aare bei Arch. Rechts das mikroskopische Bild eines Fadens von *Mougeotia sp.* Faden unverzweigt mit axial gelegenem, plattenförmigen Chloroplast.

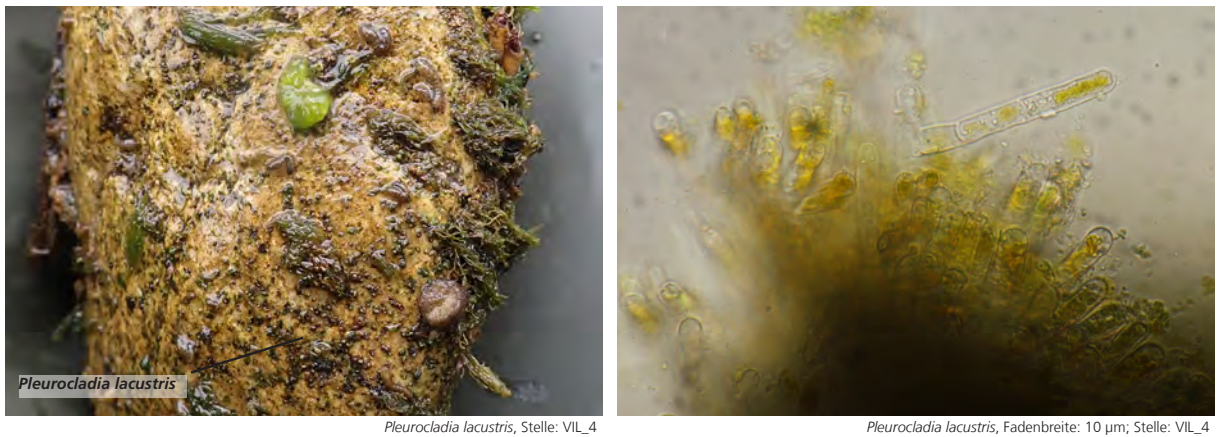
Stein mit diversen Algenlagern aus einem schnell strömenden Abschnitt der Restwasserstrecke der Aare bei Villnachern. Nachweis der seltenen Braunalge *Pleurocladia lacustris*. Rechts das mikroskopische Bild des Algenlagers.
