Erfolgskontrolle Mischwasserbecken Nieder- und Oberrohrdorf

Technischer Bericht

Liestal, 09.04.2013

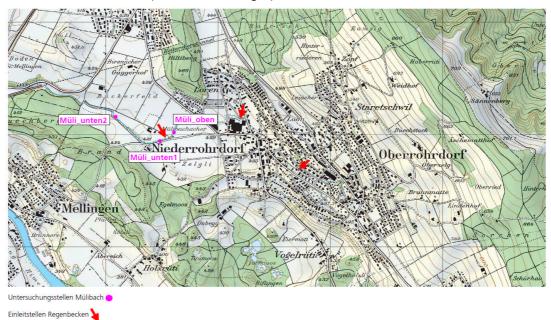
Abbildung 1: Lage der Regenbecken und Untersuchungsstellen

Diese Untersuchungen zeigten, dass der Mülibach vor der Einleitstelle des Regenbeckens Mittifeld (siehe Müli_oben) konstant belastet ist. An der Einleitstelle ist die Belastung stark insbesondere auch durch Feststoffe, die aus der Siedlungsentwässerung hervorgehen. Ausserdem wird am Mülibach eine allgemeine Belastung durch

An den Untersuchungsstellen Müli_unten1 und Müli_unten2 ist der Mülibach durch das Regenbecken konstant belastet, jedoch nicht im selben Ausmass wie bei der Einleitstelle selber. Dies könnte auf die Selbstreinigungskraft des Baches zurückgeführt werden.

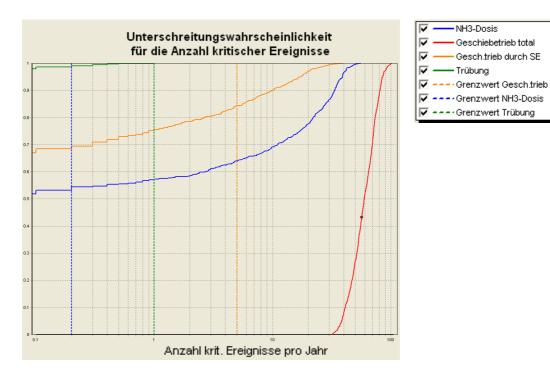
Abbildung 2a): Ergebnisse der ursprünglichen Berechnung

Die Resultate der Neuberechnung unterscheiden sich geringfügig von jenen der ursprünglichen Berechnung (vgl. Abbildung 2a) und b), Seite 7). Die Trübung wird nach wie vor nicht als Problem erkannt. Gemäss der Neuberechnung kann der STORM-Grenzwert für Geschiebetrieb durch die Siedlungsentwässerungseinleitung zu ca. 78% eingehalten werden. Der Ammoniakgrenzwert (NH₃-Dosis) der STORM-Richtlinie wird lediglich mit einer Wahrscheinlichkeit von ca. 55% eingehalten. Handlungsbedarf besteht also am ehesten beim Ammoniakeintrag. Im Regenüberlaufkonzept der Region Mellingen wurden hierzu Massnahmen vorgeschlagen, die alle darauf abzielen, weniger Wasser aus den Regenbecken zu entlasten (siehe Kapitel 5).

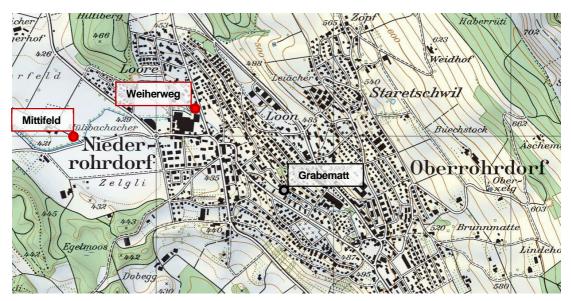
Abbildung 3: Standorte der drei am Mülibach gelegenen Regenbecken Weiherweg, Grabematt und Mittifeld. Weiherweg und Mittifeld sind als die zwei relevanten Regenbecken rot markiert.

Abbildung 3 zeigt die Aufstellung der drei Regenbecken Weiherweg, Grabematt und Mittifeld. Das Regenbecken Mittifeld liegt unterhalb der Regenbecken Grabematt und Weiherweg. Dadurch ergibt sich im Falle eines starken Regenereignisses eine Interaktion dieser Regenbecken.

Das Regenbecken **Weiherweg** fängt Wasser aus Ober- und Niederrohrdorf auf. Die reduzierte Fläche (Fred) dieses Teileinzugsgebietes bemisst sich auf ca. 17 ha. Das Regenbecken ist ein sogenanntes Verbundsbecken, d.h. es besteht aus einem Klärund einem Fangteil. Das totale Auffangvolumen ist ungefähr 305 m³. Im Falle eines Überlaufens des Regenbeckens wird Mischwasser in den Mülibach entlastet.

Im Regenbecken **Mittifeld** wird Wasser von Niederrohrdorf aufgefangen und dessen reduzierte Fläche ist ca. 31 ha. Das Regenbecken Mittifeld ist ein Fangbecken mit einer Feinrechenanlage bei der Überfallkante. Das Speichervolumen des Fangbeckens entspricht 270 m³. Der davorliegende Speicherkanal mit dem Feinrechen hat ein Volumen von ca. 100 m³. Unter Beachtung der zuführenden Kanäle des Beckens wird das gesamte Speichervolumen dieses Mischwasserbeckens auf ca. 570 m³ geschätzt. Die Entlastung erfolgt ebenfalls in den Mülibach. Zur Entleerung des Beckens in den ARA-Kanal dient eine Pumpe.

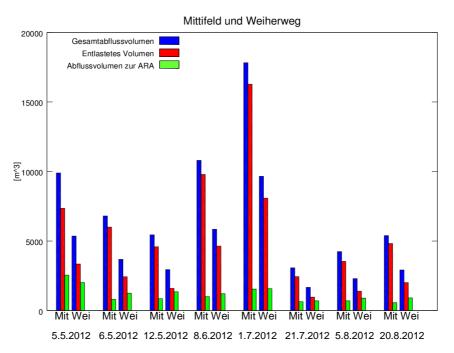
Abbildung 4: Bilanz von Gesamtabfluss- und Entlastungsvolumen sowie Abflussvolumen zur ARA beider Regenbecken Mittifeld (Mit) und Weiherweg (Wei). Es sind all jene Regenereignisse dargestellt, die bei beiden Regenbecken zugleich zu einer Entlastung führten

Die Abbildung 4 zeigt die Bilanz der Entlastungs- und ARA-Abflussvolumina jener Regenereignisse, die bei beiden Regenbecken zu einer Entlastung führten. Auch hier wird ersichtlich, dass die Entlastungsvolumina im Regenbecken Mittifeld konstant und deutlich höher sind als im Regenbecken Weiherweg.

Das Regenbecken Weiherweg zeigt aus der Sicht des Gewässerschutzes eine befriedigende Bilanz. Das Regenbecken Mittifeld hingegen scheint für die anfallenden Wassermengen nicht auszureichen (siehe auch Abbildung 5). Hier sind Massnahmen gefragt, zur Reduktion der anfallenden Mischwassermengen einerseits und zur erhöhten Weiterleitung in Richtung ARA andererseits.

Für die Zukunft sind Massnahmen beim Regenbecken Mittifeld und im gesamten Einzugsgebiet zu prüfen, um die vorliegende Situation mit grossen Entlastungshäufigkeiten- und Volumina zu entschärfen. Bezüglich des Regenbeckens Mittifeld wäre es sinnvoll eine Vergrösserung des Abflusses zur ARA hin zu prüfen. Dabei sind die vorhandenen Abflusskapazitäten des Ableitungskanals nach Mellingen zu kontrollieren. Zudem ist das geplante Regenbecken bei der ARA entsprechend auszulegen. Im Einzugsgebiet sind vermehrte Versickerungen sowie die Schaffung weiterer Retentionsvolumina im Rahmen der GEP-Überarbeitung zu diskutieren.

- 1. Eine Vergrösserung des Abflusses in Richtung ARA am Regenbecken Mittifeld in Abstimmung mit dem geplanten Regenbecken bei der ARA, und
- 2. Die Schaffung zusätzlicher Retentionsvolumina und vermehrter Versickerungen im Einzugsgebiet im Zusammenhang mit der GEP-Überarbeitung

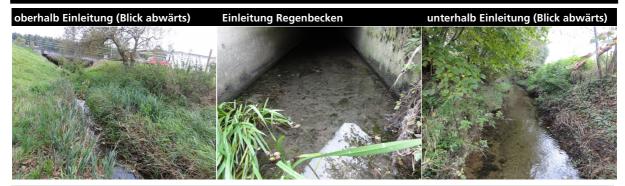
Gewässer: Mülibach nach Regenereignis

Einleitung: Regenbecken

Ergebnisse ö	ikolo	giscl	he Untersuchungen			
						Einfluss Einleitung
		(PB)				gross: †
<u>o</u>					mittel: →	
sstel	kt (ÿ	Mac				klein: ↓
nug	Aspe	er Be				kein: =
such	rer /	liche				unklar: ?
Untersuchungsstelle	Äusserer Aspekt (ÄA)	Pflanzlicher Bewuchs	Bemerkungen	Ursachen und Vorbelastungen	Sichtbarer Effekt durch Einleitung	ÄA= Äusserer Aspekt, PB= Pflanzlicher Bewuchs
Müli_oben			Verschlammung (leicht), grosse Algendichte	Siedlungsentwässerung landwirtschaftliche Einflüsse		
Müli_RB			viel WC-Papier und weitere Feststoffe aus Siedlungsent- wässerung, Verschlammung, starker pflanzlicher Bewuchs (Sparga- nium, Potamogeton)	Regenbecken	ja, unmittelbar an Einleitung	ÄA PB ↑ →
Müli_unten1			Verschlammung (leicht), Eisensulfid (viel), WC-Papier		ja	
Müli_unten2			Eisensulfid (wenig)	Siedlungsentwässerung landwirtschaftliche Einflüsse	ja, ev. auch durch Landwirtschaft

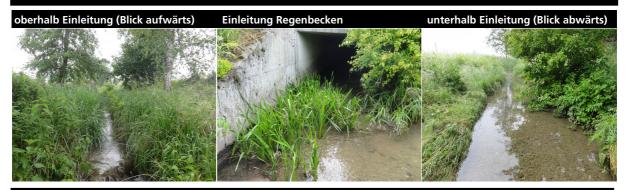
Gewässer: Mülibach nach Regenereignis

Einleitung: Regenbecken

Ergebnisse ö	ikolo	gisc	he Untersuchungen			
						Einfluss Einleitung
		(PB)				gross: 1
<u>a</u>	Untersuchungsstelle Äusserer Aspekt (ÄA) Pflanzlicher Bewuchs (mittel: →	
sste						klein: ↓
bunı	Aspe	er Be				kein: =
suck	rer /	lich				unklar: ?
Unter	Äusse	Pflanz	Bemerkungen	Ursachen und Vorbelastungen	Sichtbarer Effekt durch Einleitung	ÄA= Äusserer Aspekt, PB= Pflanzlicher Bewuchs
Müli_oben			Hygieneartikel (wenig), Algen (Nährstoffanzeiger)	Siedlungsentwässerung landwirtschaftliche Einflüsse		
Müli_RB			viel WC-Papier, Verschlammung (FeS), starker pflanzlicher Bewuchs (Sparga- nium, Potamogeton)	Regenbecken	ja, unmittelbar an Einleitung	ÄA PB ↑ →
Müli_unten1			Eisensulfid (wenig), WC-Pa- pier (wenig)		ja	
Müli_unten2			Eisensulfid (wenig)	Siedlungsentwässerung landwirtschaftliche Einflüsse	ja, ev. auch durch Landwirtschaft

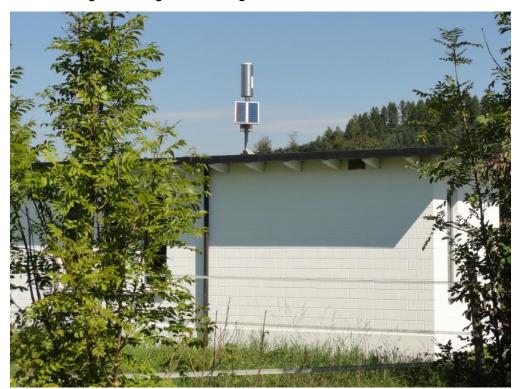
Einblick in die Niederschlags- und Pegelmessungen Durchgeführt von CSD Ingenieure AG Niederschlagsmessungen beim Regenbecken Mittifeld:

• Ergebnisbeispiel der Niederschlagsmessungen (hier vom 31. August bis 20. September 2011):

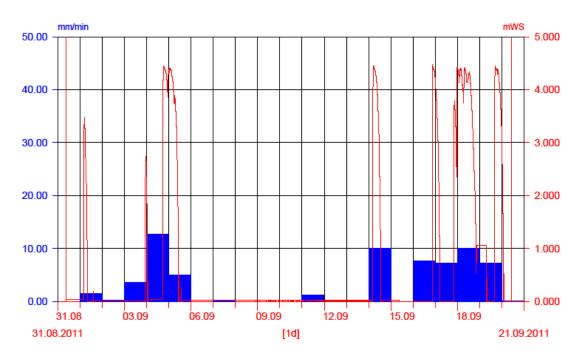
Beispiel eines resultierenden Plots von Pegelmessungen kombiniert mit Niederschlagsmessungen (hier vom 31. August bis 20. September 2011 im Regenbecken Mittifeld):

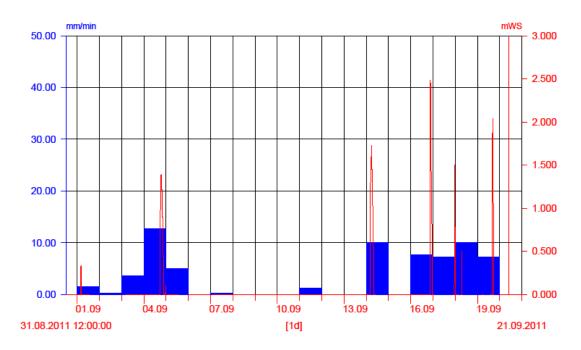
Beispiel eines resultierenden Plots von Pegelmessungen kombiniert mit Niederschlagsmessungen (hier vom 31. August bis 20. September 2011 im Regenbecken Weiherweg):

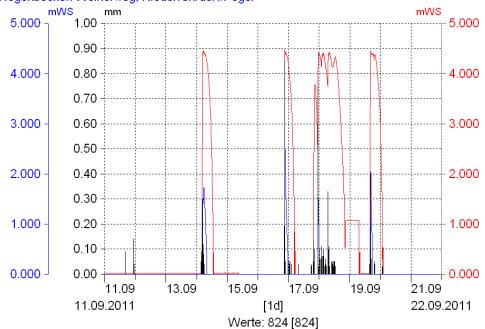
Beispiel eines resultierenden Plots von Pegel- und Niederschlagsmessungen beider Regenbecken (hier vom 11. September bis zum 22. September 2011)

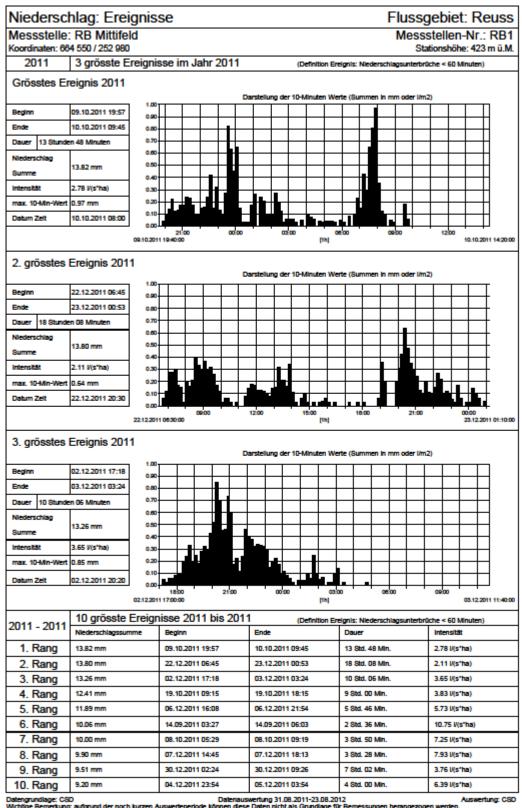
• Beispiel für die Analysen der Niederschlagsmessungen

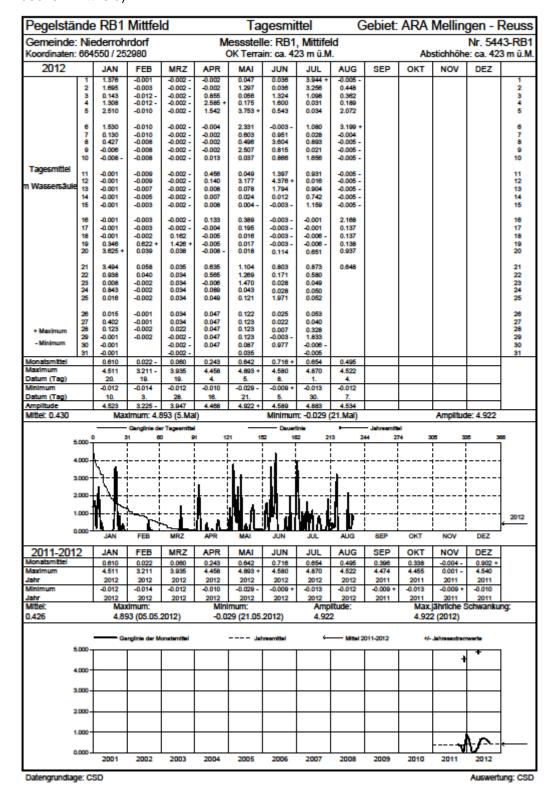
Beispiel für die Analysen der Pegelmessungen (hier fürs Jahr 2012 und das Regenbecken Mittifeld)
