Biologische Untersuchungen der Limmat 2020

Fachbericht Äusserer Aspekt und
pflanzlicher Bewuchs inkl. Kieselalgen
Untersuchungen vom 16. - 20. März 2020

Bericht Nr. 1947-B-01
Datum Entwurf: 23.11.2020
Datum Endfassung: 27.1.2021

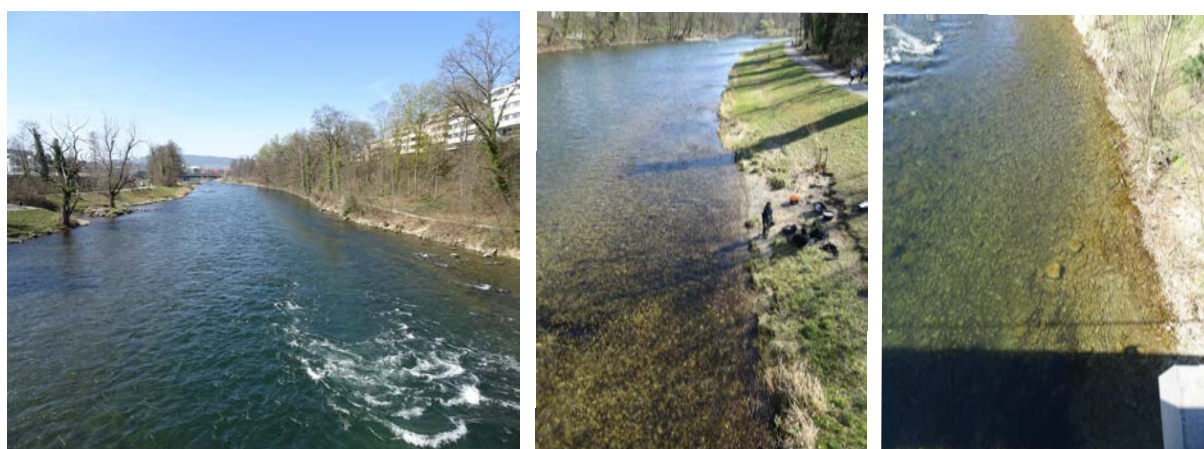
Abb. 3: Messstelle Li_010 Limmat Werdhölzli im Jahr 2020. Von links nach rechts: Überblick Messstelle (Blick abwärts vom Steg aus), Ufer links (Blick aufwärts), Ufer rechts (Blick abwärts). Aufnahmen vom 16.3.2020.

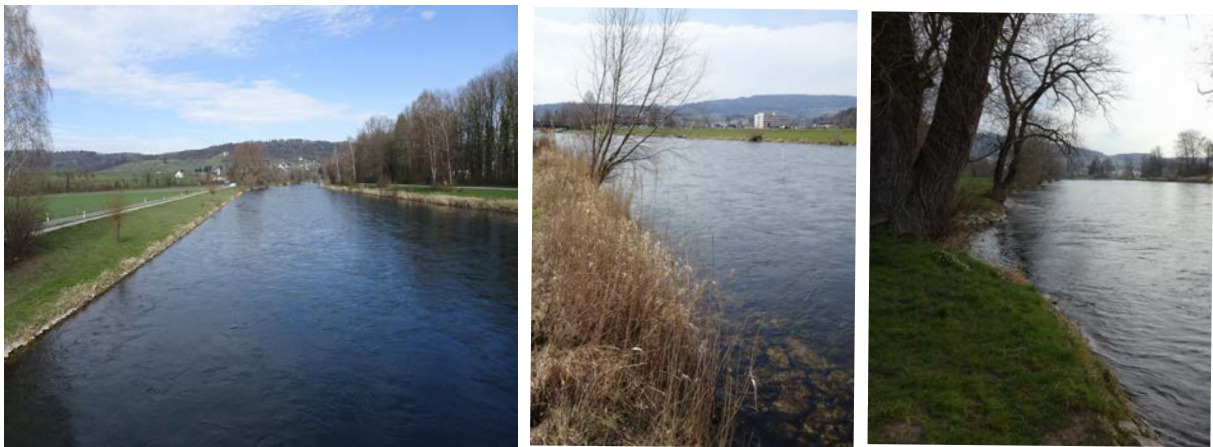
Abb. 9: Messstelle Li_020 Limmat Kloster Fahr im Jahr 2020. Von links nach rechts: Überblick Messstelle (Blick aufwärts von der Brücke aus), Ufer links (Blick abwärts), Ufer rechts (Blick aufwärts). Aufnahmen vom 17.3.2020.

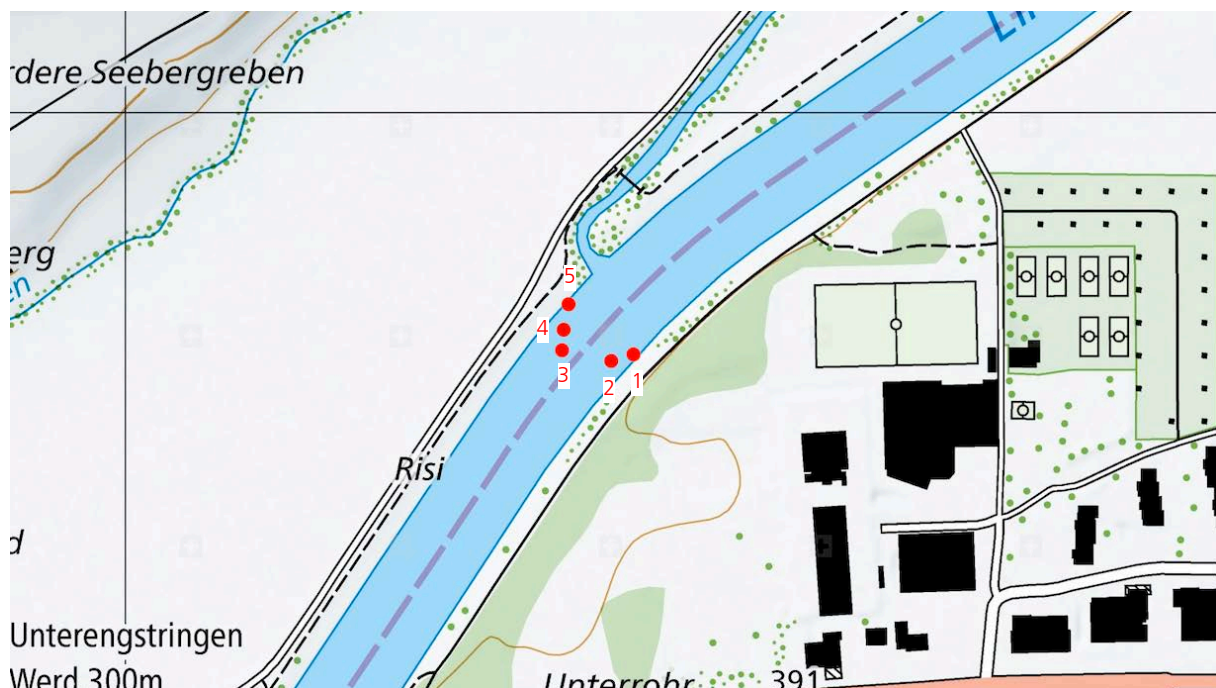
Abb. 10: Messstelle Li_020 Limmat Kloster Fahr mit der Lage der 5 Transektstellen des Jahres 2020. Bezeichnung Stellen: Uli Ufer links (1), Mli Mitte links (2), Mi Mitte (3), Mre Mitte rechts (4), Ure Ufer rechts (5). Die Probenahme der Teilmessstellen Mitte links, Mitte und Mitte rechts erfolgten tauchend.

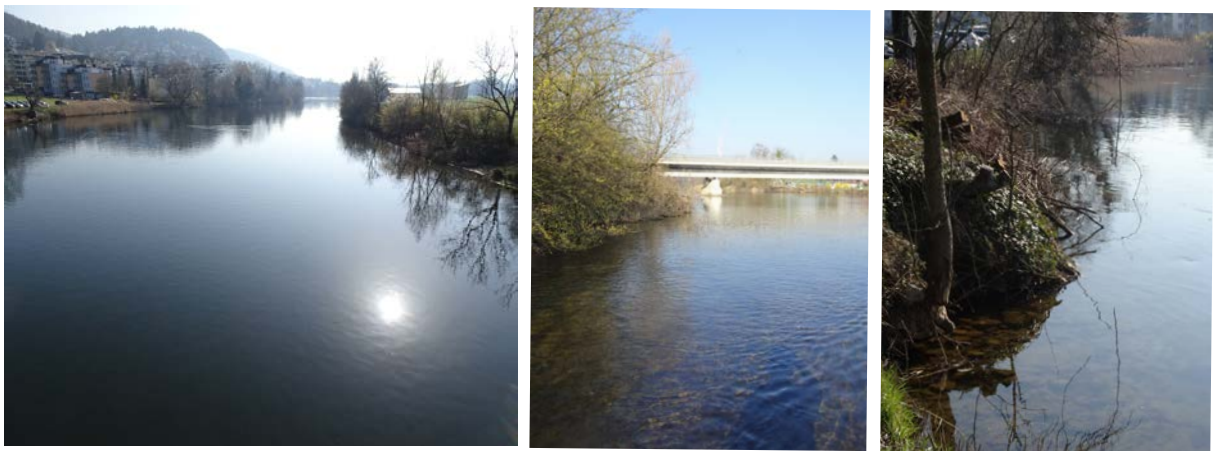
Abb. 15: Messstelle Li_030 Limmat Oetwil a.d.L. im Jahr 2020. Von links nach rechts: Überblick Messstelle (Blick aufwärts), Ufer links (Blick abwärts), Ufer rechts (Blick aufwärts). Aufnahmen vom 18.3.2020.

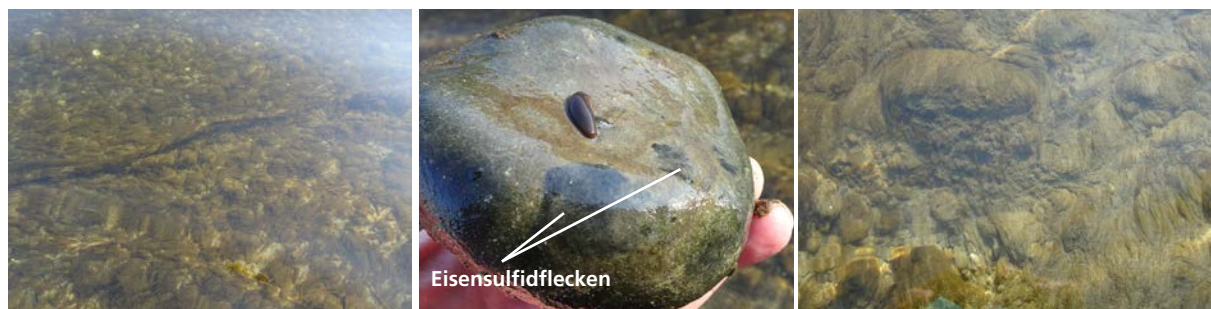
Abb. 18: Messstelle Li_030 Limmat Oetwil a.d.L. im Jahr 2020. Von links nach rechts: Starke Veralgung (Bewuchsdichte 4) des linken Ufers mit der Kolonien bildenden Kieselalge *Diatoma* sp. (Li_030_1_Uli), Stein mit Eisensulfidflecken und Egel. Rechts: mit Feinsedimenten überdeckte Steine (Li_030_5_Uli). Aufnahmen vom 18.3.2020.

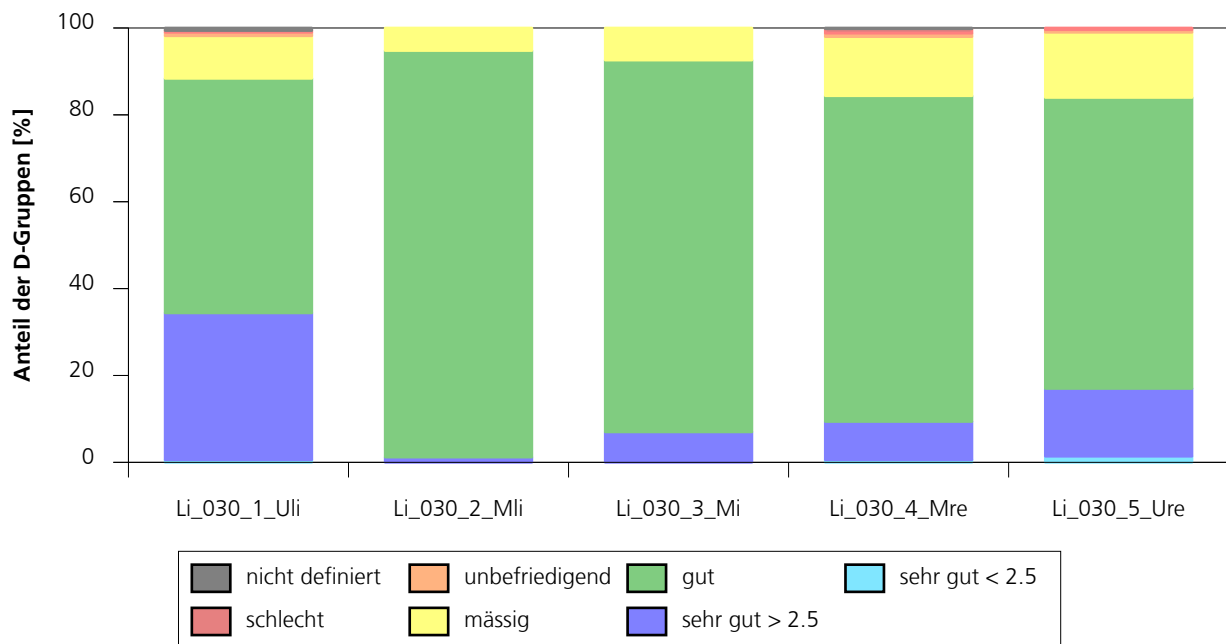
Abb. 20: Anteile der D-Gruppen der Kieselalgen-Lebensgemeinschaften der 5 Transektstellen der Messstelle Li_030 Limmat Oetwil a.d.L. des Jahres 2020.

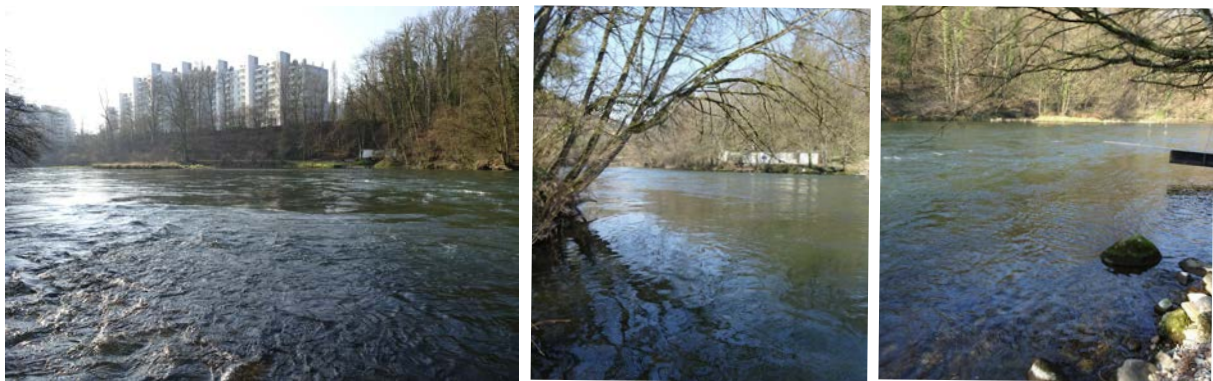
Abb. 21: Messstelle Li_040 Limmat Wettingen im Jahr 2020. Von links nach rechts: Überblick Messstelle (Blick aufwärts), Ufer links (Blick abwärts), Ufer rechts (Blick abwärts). Aufnahmen vom 19.3.2020.

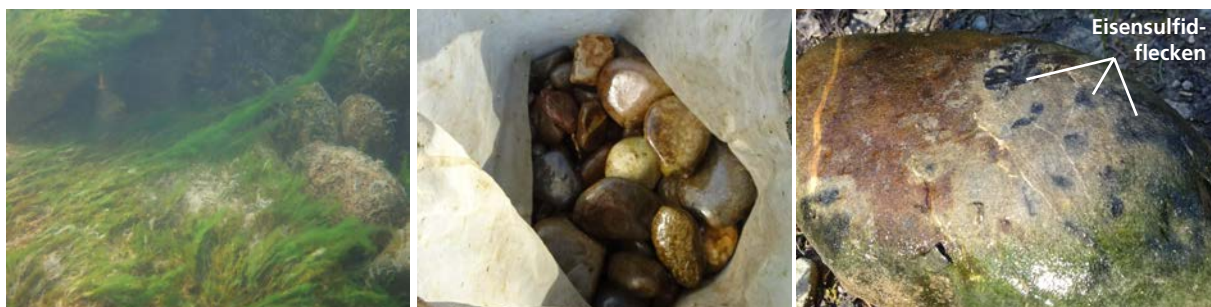
Abb. 24: Messstelle Li_040 Limmat Wettingen im Jahr 2020. Von links nach rechts: Unterwasser-Aufnahme von Stein mit Bewuchs der Grünalge *Cladophora glomerata* (Li_040_5_Ure), Netz der Taucher gefüllt mit faustgrossen Steinen für die Kieselalgen-Probenahme (Li_040_2_Mi), Eisensulfidflecken am linken Ufer (Li_040_5_Uli). Aufnahmen vom 19.3.2020.

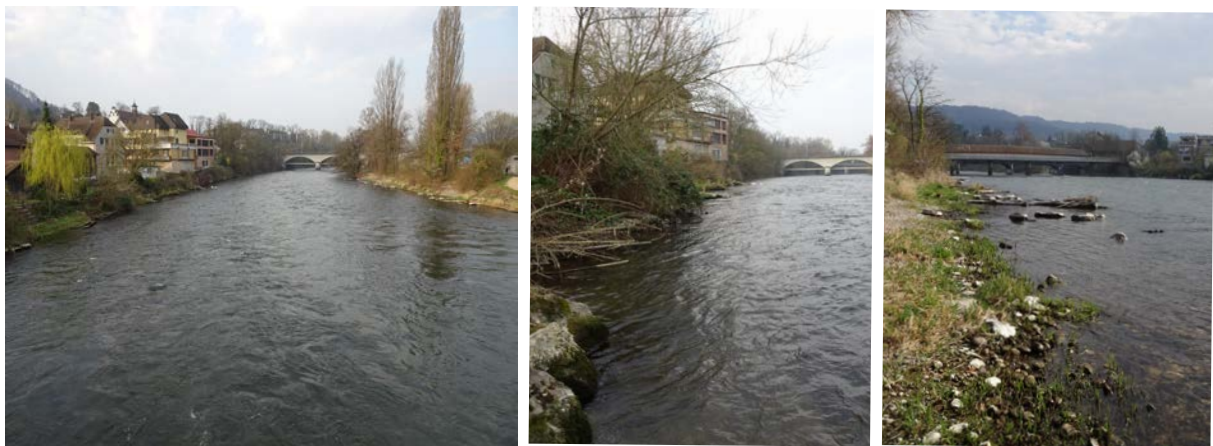
Abb. 27: Messstelle Li_050 Limmat Turgi im Jahr 2020. Von links nach rechts: Überblick Messstelle (Blick abwärts), Ufer links (Blick abwärts), Ufer rechts (Blick aufwärts). Aufnahmen vom 20.3.2020.

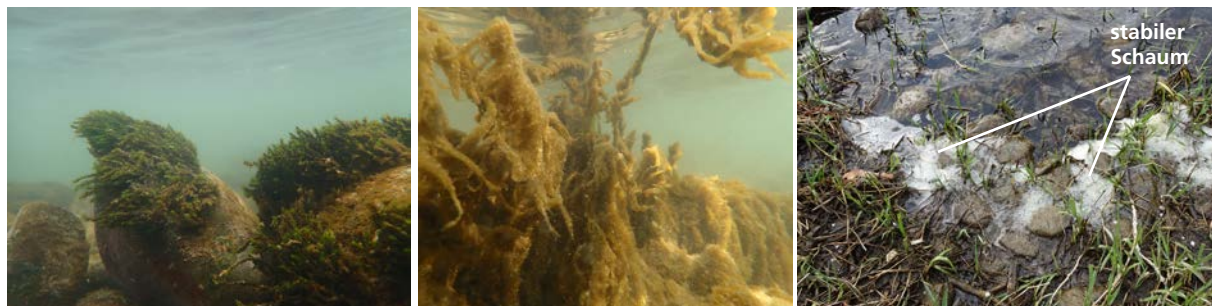
Abb. 30: Messstelle Li_050 Limmat Turgi im Jahr 2020. Von links nach rechts: Unterwasser-Aufnahme von Moospolstern des linken Ufers (Li_050_1_Uli), Unterwasser-Aufnahme der starken Veralgung (Bewuchsdichte 4) des rechten Ufers mit der Kolonien bildenden Kieselalgen-Gattung *Diatoma* sp. (Li_050_5_Ure), wenig stabiler Schaum unbekannter Ursache am rechten Ufer (Li_050_5_Ure). Aufnahmen vom 20.3.2020.

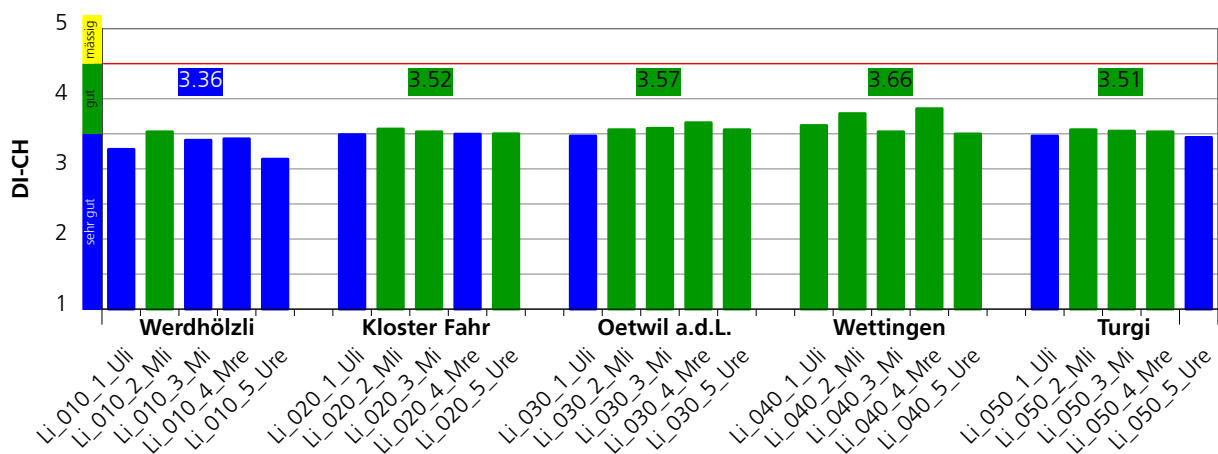
Abb. 34: Darstellung des Kieselalgen-Indexwertes DI-CH im Fliessverlauf der Limmat.

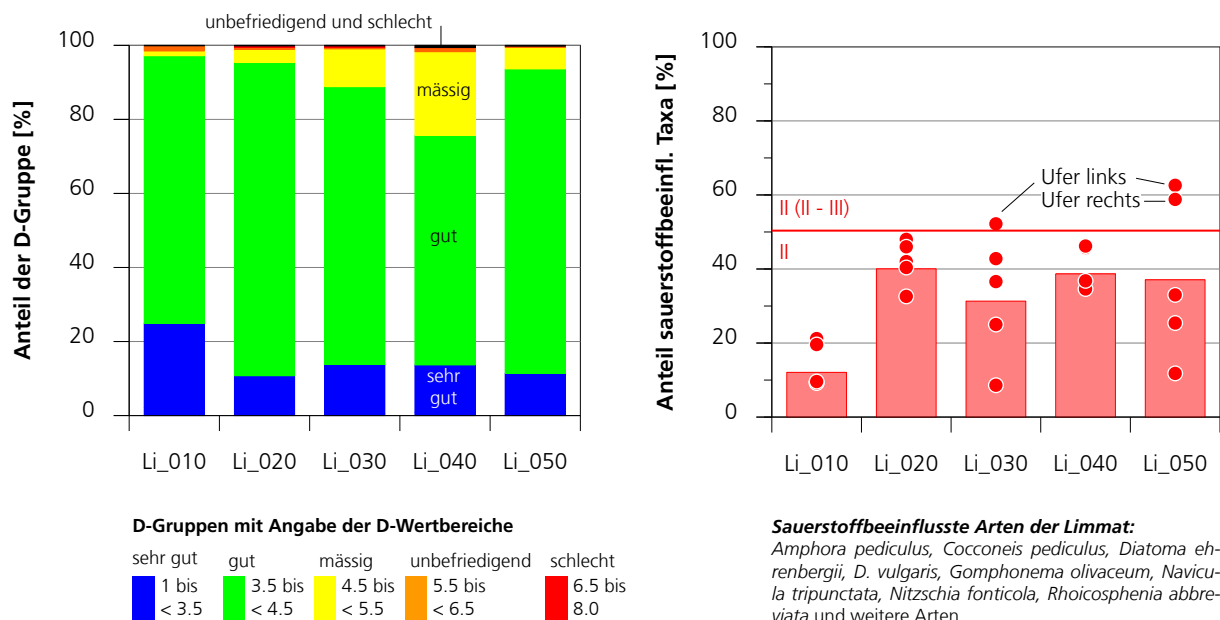
Abb. 35: Darstellung der D-Gruppen und der sauerstoffbeeinflussten Taxa pro Transekt (Mittelwerte).
