Erfolgskontrolle zu Geschiebezugaben am Kraftwerk Bremgarten-Zufikon (KWBZ)

Schwerpunkt Makrozoobenthos

Dezember 2023

Dr. John Hesselschwerdt, im Auftrag von Departement Bau, Verkehr und Umwelt, Kanton Aargau

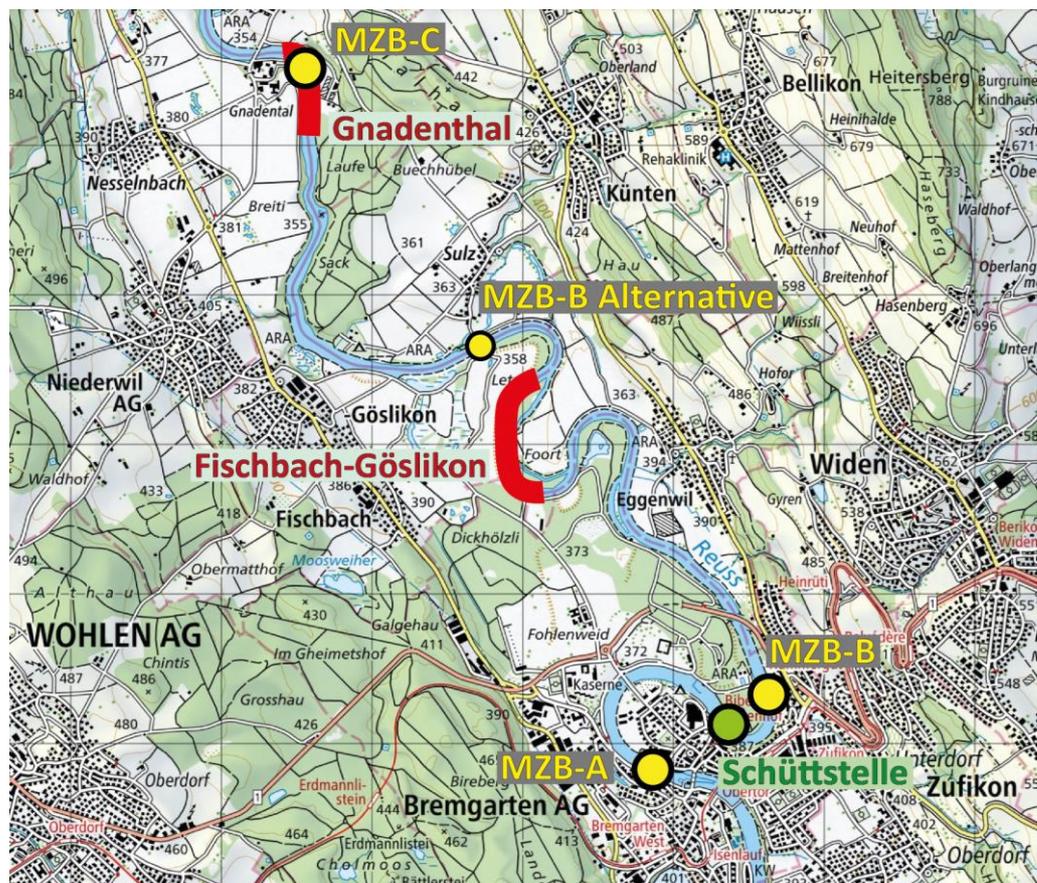
Abbildung 1: Übersicht des Untersuchungsgebiets mit der Position der Schüttstelle der Kieszugabe und den Untersuchungsbereichen der Wirkungskontrollen Morphologie (rot) und Makrozoobenthos (gelb).

Im Rahmen der Geschiebesanierung des Kraftwerks Bremgarten Zufikon werden seit 2019 alle zwei Jahre 12'000 m³ Geschiebe unterhalb des Kraftwerks zugegeben. Das geschüttete Substrat wird aus dem Stauwurzelbereich entnommen und in der Nähe der Fussgängerbrücke über die Reuss am linken Ufer eingebracht (Abb. 1). Diese Schüttstelle ist bereits seit 2001 in Betrieb. Das geschüttete Material besteht überwiegend aus Mittel-/Grobkies, enthält aber auch gröbere Anteile und etwas Sand.

Die Hauptuntersuchung fand an zwei Transekten statt (Abb. 1): «Fischbach-Göslikon» und «Gnadenthal». Zusätzlich wurden der Bereich unterhalb des Wehrs des KW Bremgarten-Zufikon und die Kiesbänke Mellingen und Mülligen grob beurteilt.

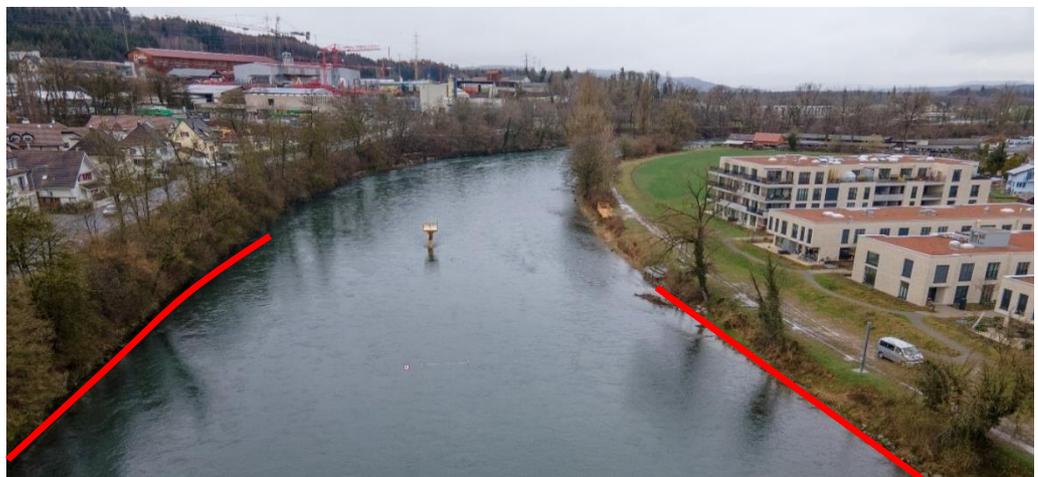
Abbildung 2:
Probestelle MZB-A
flussabwärts betrach-
tet mit Untersuchungs-
bereichen Libellen (rot).

MZB-A – Referenz unterhalb Wehr Bremgarten-Bruggmühle/oberhalb Schüttstelle

Die Referenzstelle liegt oberhalb der Geschiebeschüttstelle und knapp unterhalb der Wehranlage des Kraftwerks Bremgarten-Zufikon in Bremgarten. Das linke Ufer ist steil mit grossen Steinblöcken verbaut. Daher fehlen übliche Uferlebensräume, was sich auf die Vielfalt und Abundanzen des Makrozoobenthos also auch der Libellen negativ auswirkt. Die Steigung des rechten Ufers ist künstlich leicht überhöht, ansonsten aber naturnah. Direkt am Wasser wächst ein fast geschlossener hoher Grassaum, darüber gibt es einzelnes Gebüsch und Bäume.

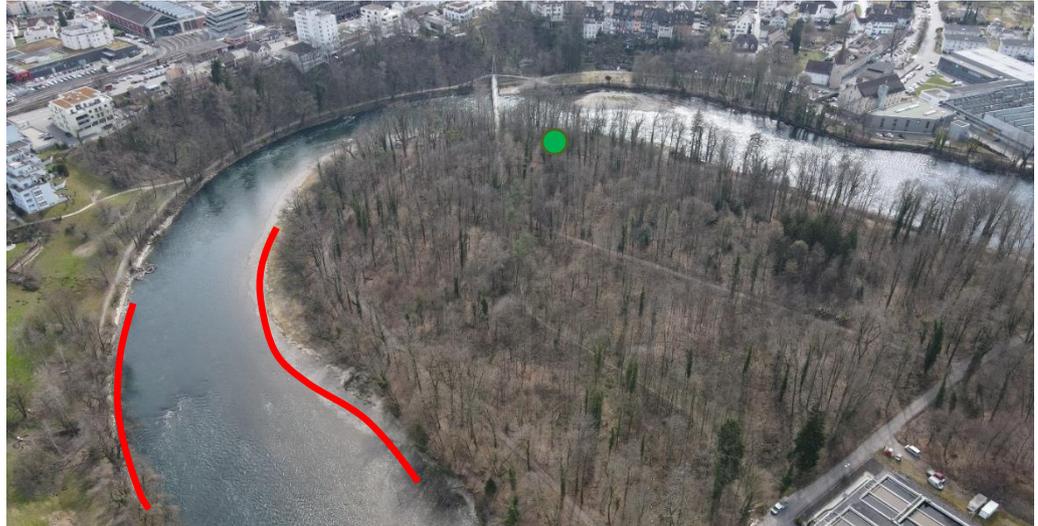
Abbildung 3:
Probestelle MZB-B
flussabwärts betrach-
tet mit Kiesrückgabe-
stelle am linken Ufer
(grün) und Untersu-
chungsbereichen
Libellen (rot).

MZB-B – ARA Bremgarten

Unterhalb der Geschiebeschüttstelle sind beide Ufer der Reuss über eine Strecke von ca. 3 km befestigt. Nur in der Innenkurve direkt unterhalb der Schüttstelle gibt es eine Kiesbank, welche als der Schüttung naheliegende Kontrollstelle ausgewählt wurde. Sie wird relativ häufig überflutet und besitzt teilweise einen Saum aus Gräsern. Das Substrat ist insgesamt sehr grob, Kies und Sand fehlen fast vollkommen, was sich negativ auf die Artenvielfalt des Makrozoobenthos auswirkt.

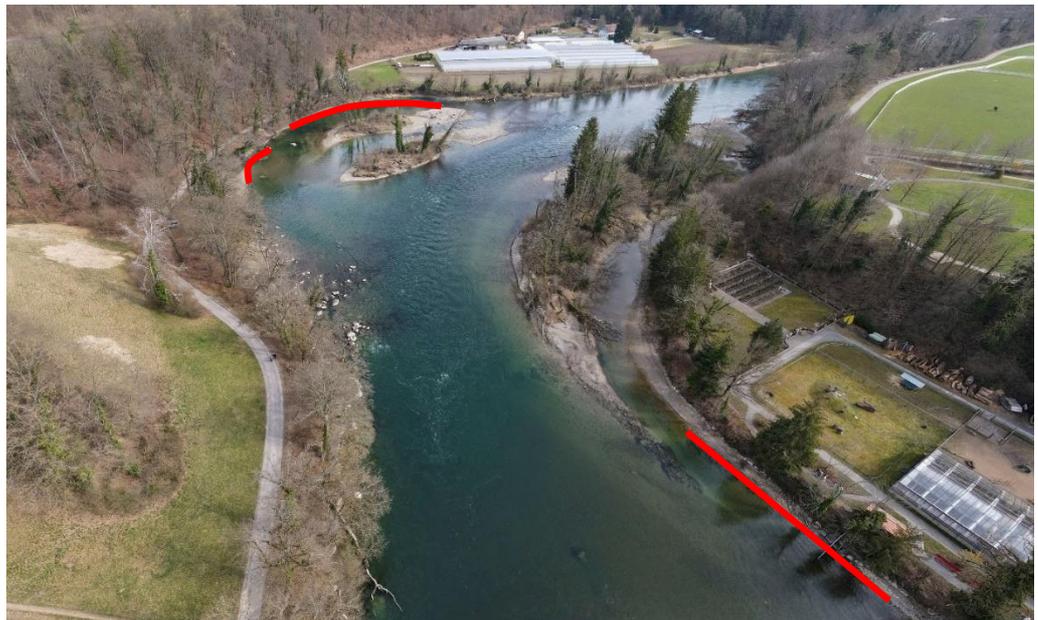
Abbildung 4:
Probestelle MZB-C
flussabwärts betrach-
tet mit Untersuchungs-
bereichen Libellen (rot).

MZB-C – Gnadenthal

Der Transekt bei Gnadenthal liegt etwa 9 km flussabwärts der Schüttstelle, ist morphologisch divers und es liegen bereits frühere Daten aus dem biologischen Monitoring der Mittelland-Reuss 2010 vor (ORTLEPP & MÜRLE 2012). Das linke Ufer ist teilweise verbaut mit vorgelagerter Insel. Hier kommen kiesige Substrate vor. Das rechte Ufer ist trotz der Lage an der Aussenkurve relativ beruhigt, zwei vorgelagerte Inseln reduzieren die Fliessgeschwindigkeit teilweise. Der flussaufwärts gelegene Teil des Ufers ist schlammig und mit Schilf bestanden (Ur2), der flussabwärts gelegene eher grobsteinig und bewaldet (Ur1). Die Tauchstelle reicht aus dem steinigen Bereich bis zu einigen grossen Blöcken auf der Sohle.

Von 2019 auf 2021 wurde eine starke Sedimentauflagerung im gesamten Bereich zwischen rechtem Ufer und den dort gelegenen Inseln beobachtet.

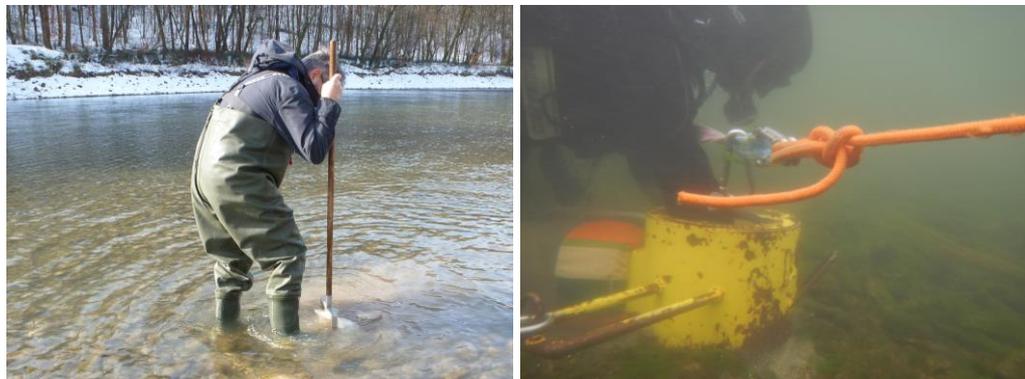
Abbildung 5:
Entnahme der Uferproben mittels Kick-sampling (links) und der tiefen Sohle per Taucher und Unterwasser-Surber-Sampler (rechts).

An allen Untersuchungsstandorten wurde der Flussquerschnitt mit zwölf Teilproben untersucht: je vier an beiden Ufern (links/rechts) und der Sohle. An den beiden Ufern wurden die Proben der Flusssohle mittels Aufwühlens der Flusssohle und Auffangen der gelösten Kleintiere in einem normierten Netz-Kescher (Kicksampling) entnommen, die Probenahmen am Gewässergrund fanden mittels eines per Seil gesicherten Tauchers und eines Unterwasser-Surber-Samplers statt (Abb. 5). Das Probenmaterial wurde vor Ort von Steinen, Holz, Algen etc. befreit und später im Labor, soweit möglich, bis auf die Art bestimmt und gezählt.

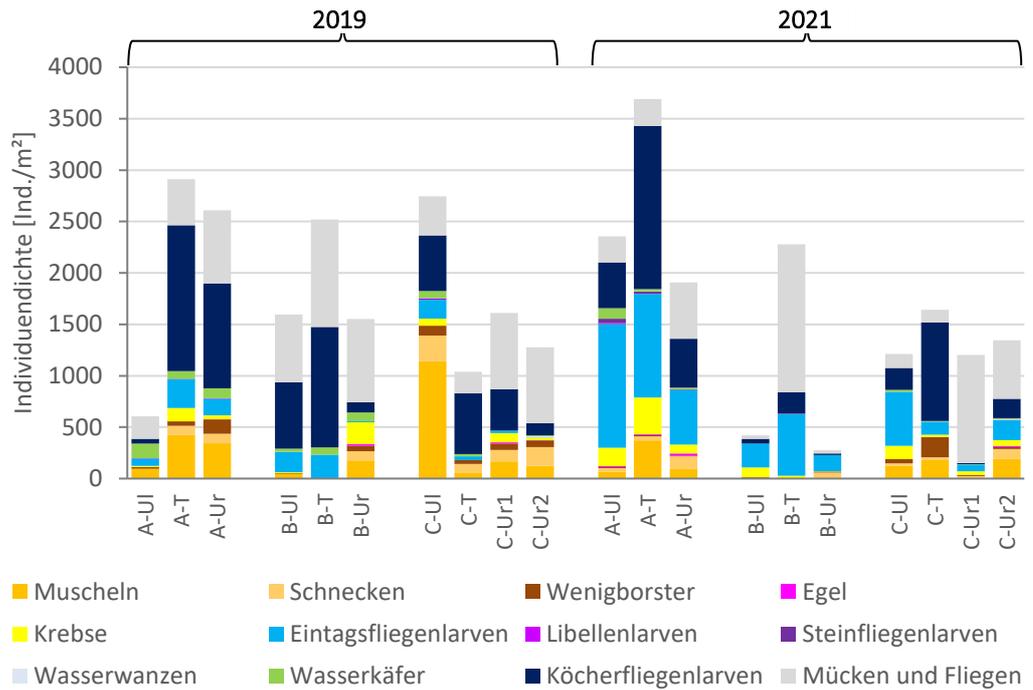
Abbildung 6:
Besiedlungsdichte und
Zusammensetzung des
MZB an den Probestel-
len A, B und C (Ul=Ufer
links; T=Taucher;
Ur=Ufer rechts) in den
Jahren 2019 und 2021.

Insgesamt gab es bei den Dichten des Makrozoobenthos und den Taxazahlen die grössten Änderungen zwischen 2019 und 2021 an der Probestelle MZB-A, die jedoch noch oberhalb der Kieszugaben liegt und daher von diesen nicht betroffen war (Abb. 6 & 7). Entsprechende Schwankungen kommen natürlicherweise oft vor. An der Stelle MZB-B – direkt unterhalb der Schüttstelle – hatten sich Dichten und Taxazahlen im Jahr 2021 reduziert. Dies lag vermutlich vor allem an dem Winterhochwasser im Januar 2021, womit äussere Faktoren den Einfluss der Geschiebezugabe überdeckt hätten. Wobei auch die zeitweise Überdeckung des benetzten Teils der Kiesbank durch das später weitertransportierte Schüttgut zu entsprechenden, kurzzeitigen Effekten

führen könnte. Der temporäre Aufenthalt des im Mittel eher kiesigen Materials der Schüttung auf der sonst groben, steinigen Kiesbankkante (Probe B-Taucher) lässt sich am dadurch verstärkten Vorkommen von Arten erkennen die Kies bevorzugen. Dieser Effekt dürfte nur kurzfristig bestanden haben. Im Bereich von Gnadenthal (MZB-C) liessen sich noch keine Änderungen erkennen die über natürliche Schwankungen hinausgehen.

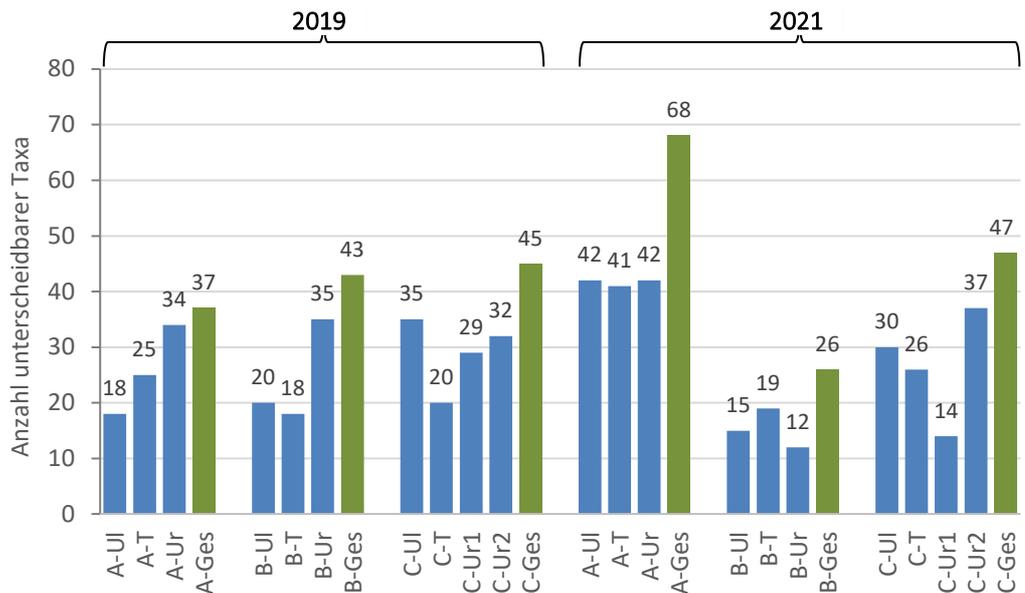
Abbildung 7:
Unterscheidbare Taxa
des MZB an den Probe-
stellen A, B und C
(Ul=Ufer links;
T=Taucher; Ur=Ufer
rechts) in den Jahren
2019 und 2021.
Ges=insgesamt pro
Transekt A, B oder C.

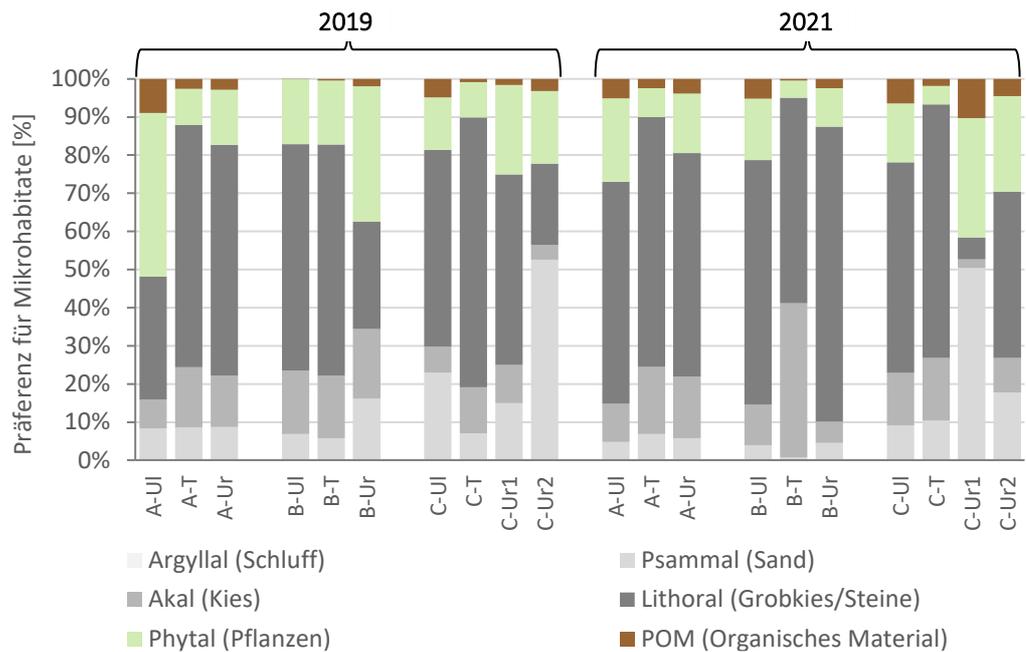
Abbildung 8:
Präferenz der gefundenen Tiere für bestimmte Mikrohabitats (Auswahl) an den Probestellen A, B und C (Ul=Ufer links; T=Taucher; Ur=Ufer rechts) in den Jahren 2019 und 2021.

Nach Ermittlung der Ergebnisse des morphologischen Monitorings waren für die erste Erfolgskontrolle des **Makrozoobenthos** im März 2021 kaum mehr Effekte durch die Geschiebezugabe zu erwarten. An der Probestelle MZB-B, direkt unterhalb der Schüttstelle, war das Schüttgut bis März 2021 vermutlich bereits weitertransportiert worden, bis Gnadenthal konnte es aufgrund der Entfernung noch nicht gekommen sein. Zudem fanden bereits früher Kiesschüttungen statt, die ein Teil der Defizite knapp unterhalb der Schüttstelle, bei MZB-B, bereits zuvor beseitigten. Entsprechend waren auch die Ergebnisse ausgefallen: Die beobachteten natürlichen Schwankungen an der von der Schüttung nicht beeinflussten Referenzstelle waren sogar weitestgehend grösser als weiter flussabwärts beobachtete Änderungen. Lediglich die Zusammensetzung der vorgefundenen Tiergesellschaft nach Substratpräferenzen zeigt feinere Korngrössen direkt unterhalb der Schüttstelle im Frühjahr 2021 als zuvor an. Dies dürfte

vermutlich eine Auswirkung der zeitweisen Bedeckung der Kiesbankkante mit Kiesmaterial gewesen sein, die zu einer leichten Verschiebung der Verteilung des Makrozoobenthos geführt hat. Für Auswirkungen in Gnadenthal (MZB-C) war das Schüttgut noch nicht weit genug transportiert worden.
