Zweieinhalb Hektaren neue Auenlandschaft

Im Umfeld des Altwassers «Tote Reuss» in der Gemeinde Fischbach-Göslikon entstanden auf 2,5 Hektaren neue Auenlebensräume, vor allem Flachmoorwiesen. Den baulichen Gestaltungsmassnahmen gingen zwei Landkäufe, eine freiwillige Landumlegung und eine Anpassung des Reussuferschutzdekrets voraus.

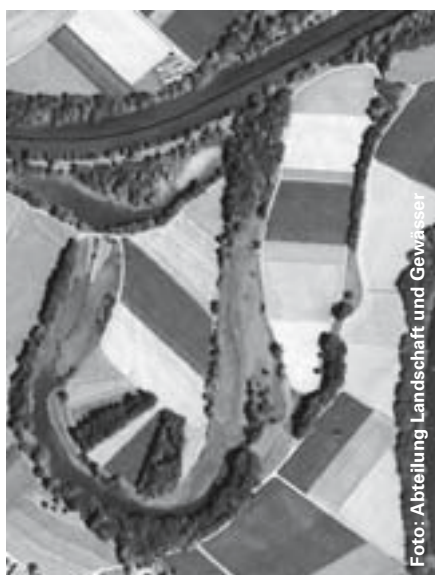
Übersicht über das Projektgebiet: Hier sollen zweieinhalb Hektaren neue Auenlandschaft entstehen.

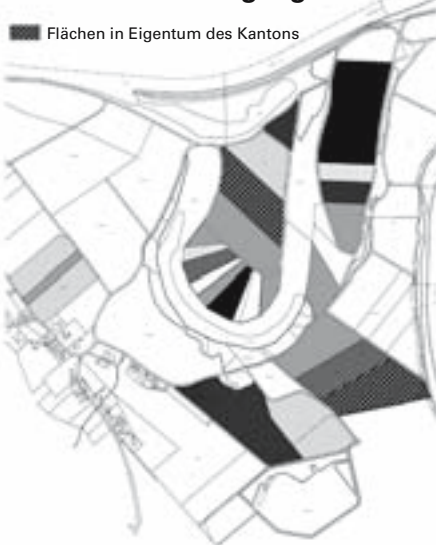
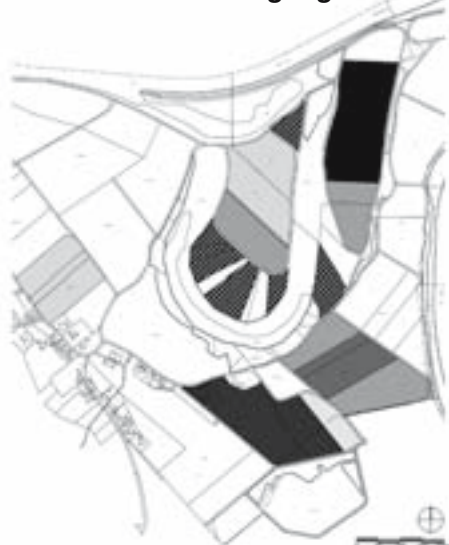
Vor der Landumlegung

Die Parzellen des Kantons liegen nach der Umlegung 1995 in den Potenzialgebieten, die für eine Umgestaltung im Sinne der Zielsetzungen des Auenschutzprogramms vorgesehen sind. Alle anderen betroffenen Eigentümer besitzen neu weniger, dafür grössere Parzellen.

Sämtliche an die Schutzzone Tote Reuss angrenzenden potenziellen Aufwertungsflächen waren in Privateigentum. Den Anstoss zur Projektentwicklung ermöglichte der Kauf einer Kulturlandparzelle durch den Kanton Ende 1993. Die Parzelle lag jedoch für Naturschutzzwecke an einer ungünstigen Stelle. Erst ein zweiter Landkauf Mitte 1995 ermöglichte eine Landumlegung, von welcher alle Beteiligten gleichermassen profitierten. Neben dem Kanton waren sechs Privateigentümer beteiligt, davon fünf Fischbach-Gösliker Landwirtschaftsbetriebe. Alle von der Umlegung betroffenen Landwirte hatten zum Schluss

wieder gleich viel Land – jedoch in Form grösserer, zusammenhängender Grundstücke. Der Kanton verfügte nun über die Flächen, welche unmittelbar an die bestehende Schutzzone angrenzten. Die Landumlegung ging freihändig über die Bühne, das heisst, sie wurde weder angeordnet noch verfügt.

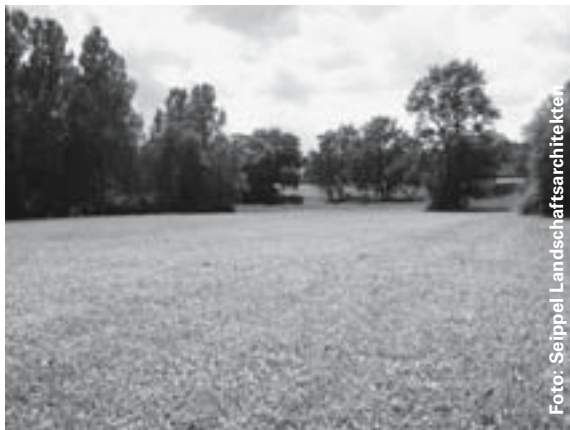
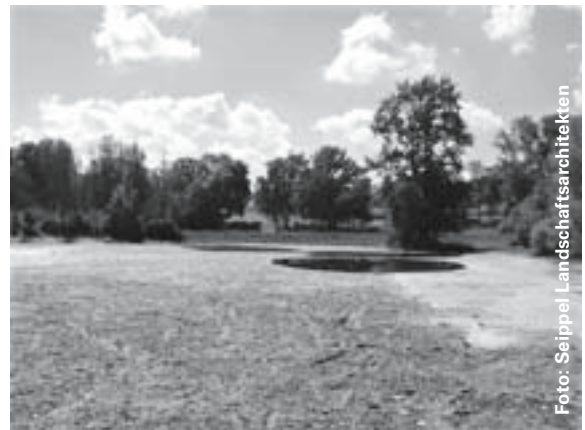
Teilfläche 1

Die einzelnen Teilflächen vor und nach dem Bodenabtrag

Die Teilflächen wurden in zwei Geländestufen unterteilt. Somit waren die Voraussetzungen für die Entwicklung von trockenen (obere Stufe) und feuchten Riedwiesen (untere Stufe) gegeben. Auf der oberen Stufe wurde zirka ein halber, auf der unteren Stufe stellenweise bis zu einem knappen Meter Erde abgetragen. Die flache Böschung zwischen den zwei Stufen nimmt den Bogen des Altarms der Toten Reuss auf. Im südlichen Übergangsbereich zur bestehenden Riedwiese und in der Nähe der offenen Wasserfläche des Altarms wurden Amphibienlaichgewässer als Flutmulden ausgebildet. Die Wassertiefe beträgt bei mittlerem Grundwasserstand zwischen 0,50 und 0,75 Meter.

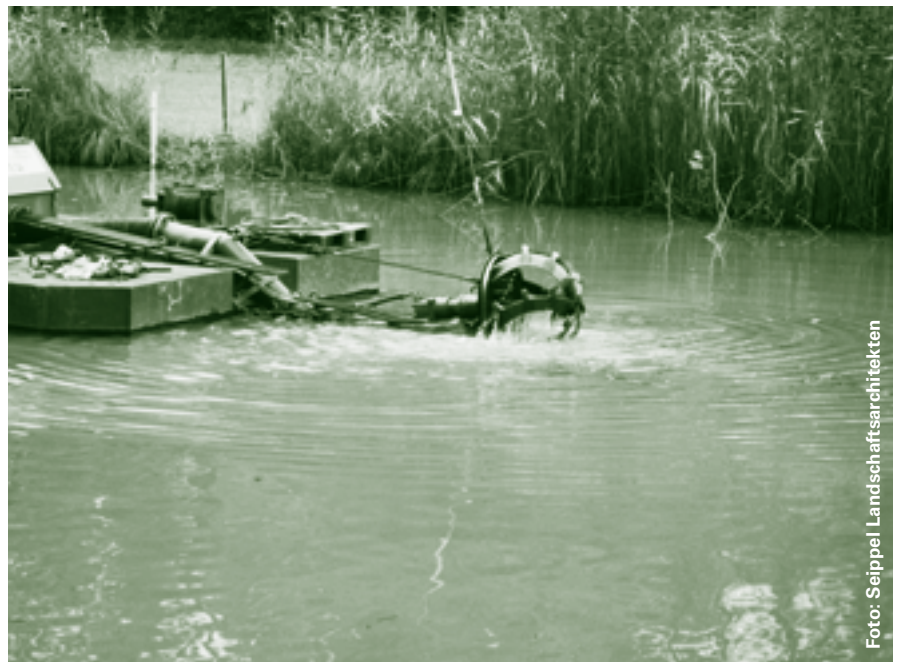
Der Bohrkopf des Saugbaggers löst den zähen Schlamm und saugt ihn zusammen mit Wasser ab.

Die Entnahme des Schlammes auf dem verbleibenden Drittel der Wasserfläche geschah mit einem Saugbagger, welcher von einem Floss aus arbeitet. Der an einem Teleskoparm befestigte Bohrkopf wirbelt den Schlamm lokal auf und saugt ihn zusammen mit viel Wasser ab. Über das Pumpensystem fliesst das Wasser in ein zu diesem Zweck speziell errichtetes Becken aus Erdwällen, wo sich die Feststoffe absetzen können.

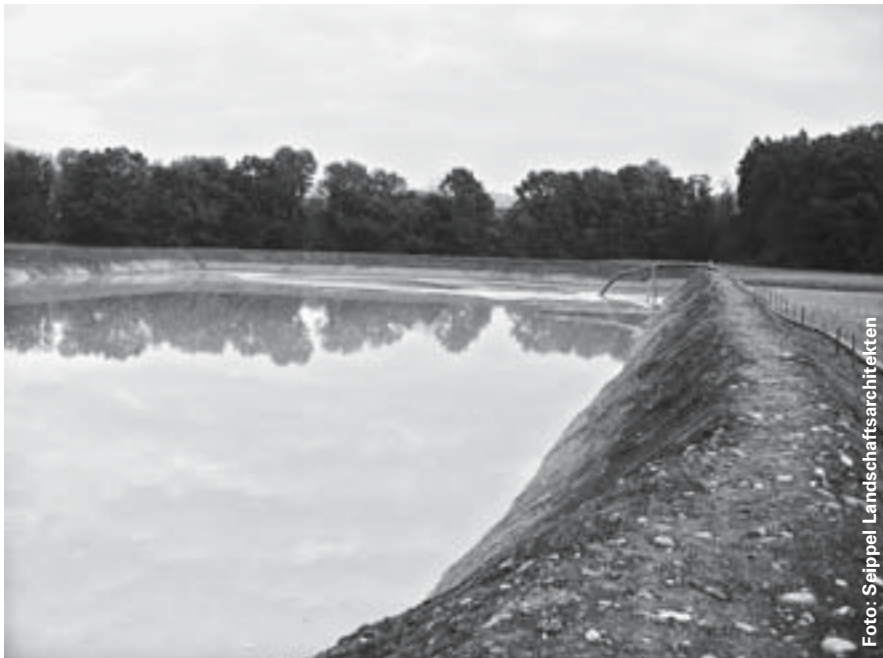
Der im Wasser gelöste Schlamm wird in ein Becken gepumpt. Während der Schlamm sich absetzt, wird das überschüssige Wasser wieder in den Altlauf zurückgeführt.

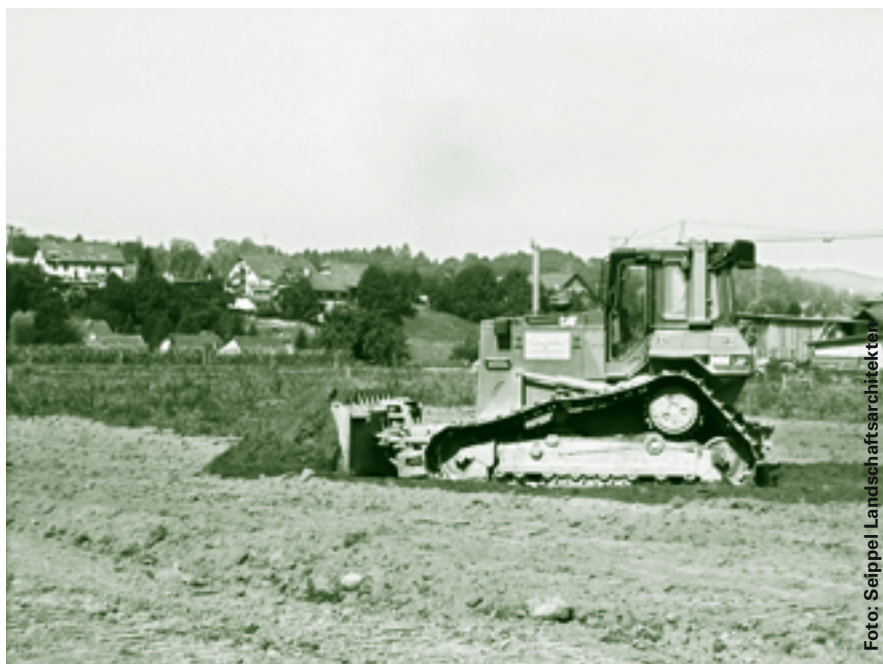
Bei trockener Witterung wird mit dem Dozer der Oberboden aufgetragen. Die beiden Raupen erzeugen nur einen geringen Bodendruck.

Die Auftragsflächen mussten derart beschaffen sein, dass ein Auftrag auch tatsächlich zu einer Bodenverbesserung führte. Je nach Eignung erfolgte nur ein Oberbodenauftrag oder eine Kombination von Oberboden und Unterboden. Eine bodenkundliche Begleitung der Erdarbeiten gewährleistete den sorgsamsten Umgang mit dem Boden.

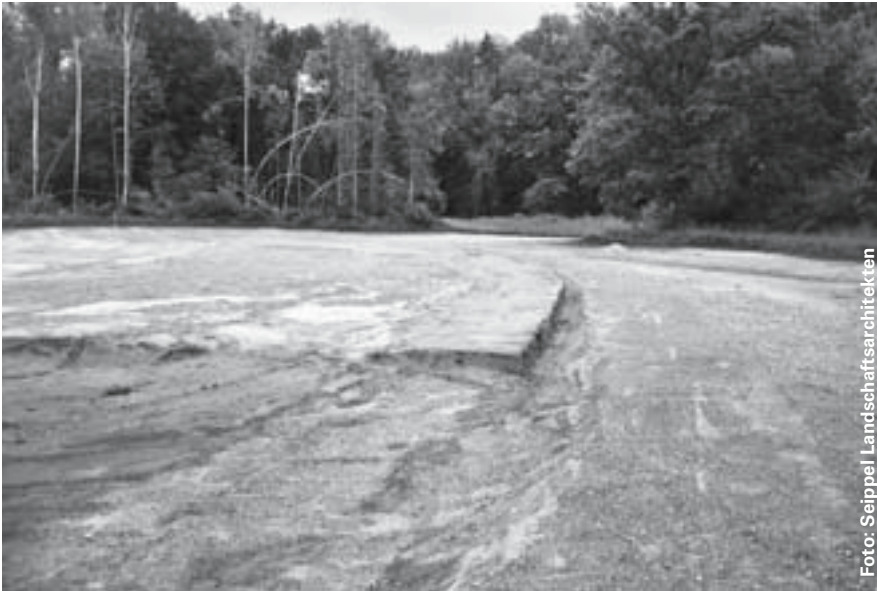
Der sehr heterogene Bodenaufbau mit wechselnden Kies- und Sandschichten zeigt die lange zurückliegenden Ablagerungen der Reuss.

Der Aufbau der einst durch Ablagerungen der Reuss geschaffenen Böden erwies sich als sehr heterogen. Sand, Kies und nährstoffreiche Übergangszonen wechseln auf kurzer Distanz ab und weisen sehr unterschiedliche Schichtstärken auf. Das Wurzelwerk der Waldbäume reichte bis gut 25 Meter weit in die Abtragsflächen hinein und verschmutzte Sand und Kies. Das bedeutete, dass schliesslich sehr viel nährstoffhaltiges Bodenmaterial anfiel.

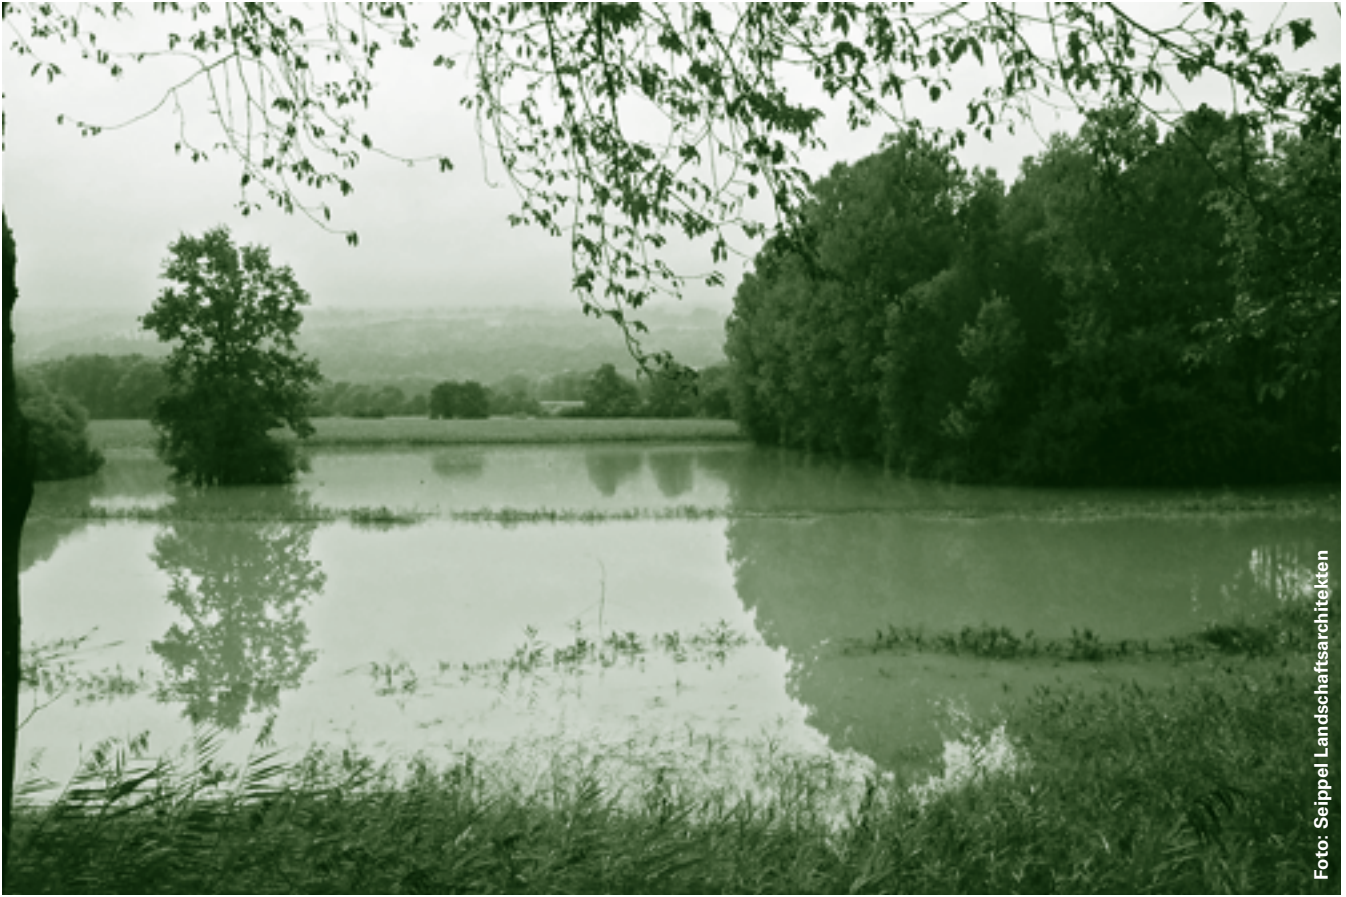
Hochwasser August 2005: Einige Projektflächen wurden vollständig überflutet.

Die Erdarbeiten begannen Anfang August 2005 nach dem Abernten der landwirtschaftlichen Kulturen. Auf den ersten Flächen war der Oberboden bereits abgetragen, als die Arbeiten infolge des grossen Hochwassers eingestellt werden mussten. Ein Grossteil der Projektflächen stand bis zu einem Meter unter Wasser. Der Boden wurde im Herbst 2005 nicht mehr richtig trocken, sodass nur noch auf vereinzelt Flächen weitergearbeitet werden konnte.
