Staffeleggstrasse sei Dank – Auengebiete im Rohrer Schachen

Bruno Schelbert | Abteilung Landschaft und Gewässer | 062 835 34 50

Der Bau der Neuen Staffeleggstrasse bedingte den bisher grössten ökologischen Ausgleich, der je im Aargau für Strassenbauwerke geleistet wurde. Das Herzstück dieser Massnahmen bildet die neu geschaffene Weichholzaue im Oberen Schachen bei Aarau Rohr. Diese konnte durch die Rückversetzung eines Teilstücks des Hochwasserdamms revitalisiert werden. Eine weitere wichtige Massnahme war die Aufweitung der Suhre zwischen der neuen Suhrebrücke und der Mündung in die Aare.

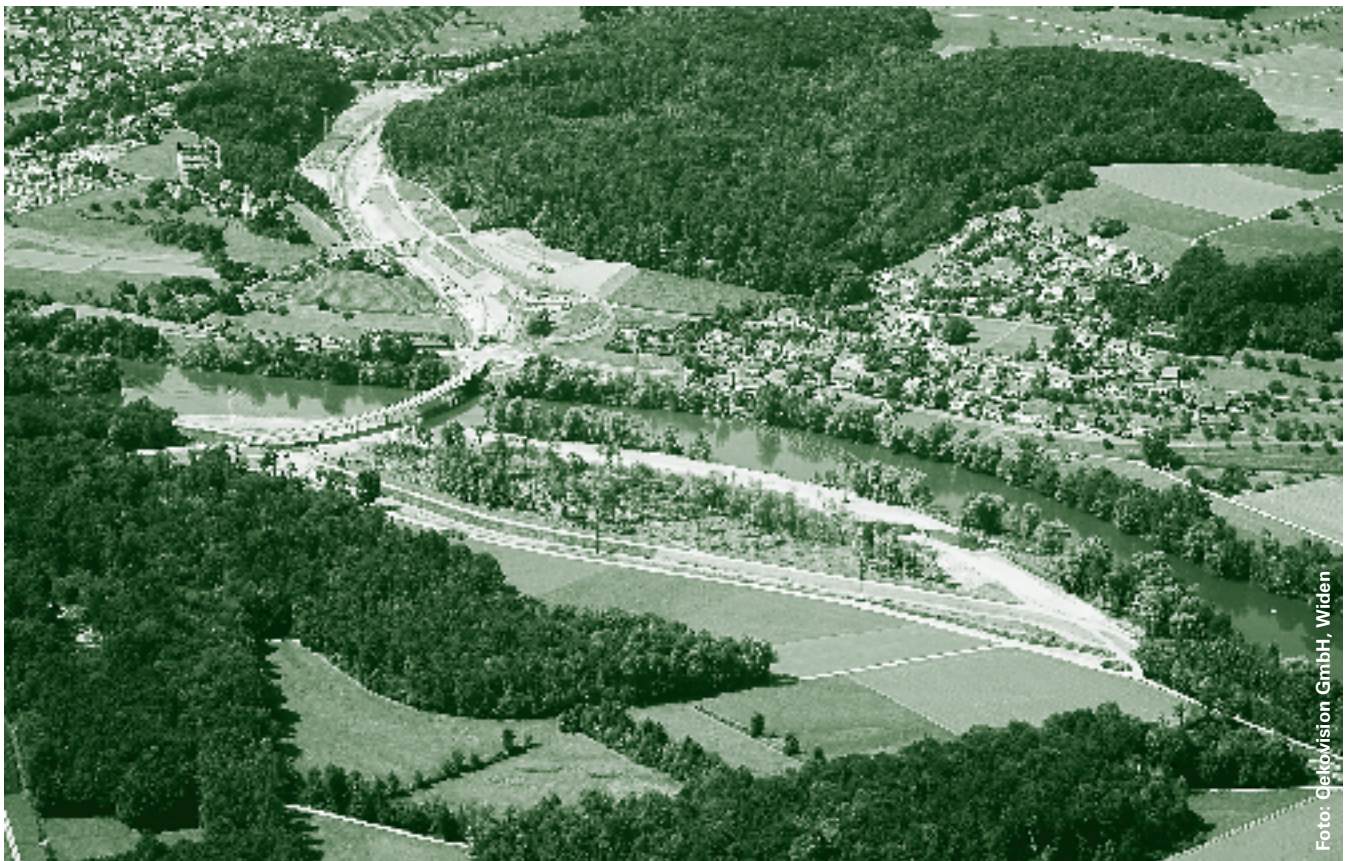
Entlang der Aare ist die neu erstellte, linsenförmige Weichholzaue – hier noch im Bau – deutlich erkennbar (Luftaufnahme vom 31. Juli 2008).

Die wichtigste Massnahme war die Rückversetzung des bestehenden Aare-Hochwasserdamms auf einer Länge von gut 900 Metern im Bereich

des Oberen Schachens. Durch diese Verlegung wird jetzt der Schachenwald bei Hochwasser wieder überschwemmt und es kann sich eine Weichholzaue entwickeln. Der alte Damm wurde so weit abgetragen, dass das dahinter liegende Gelände bei einem Aareabfluss von über 600 Kubikmetern pro Sekunde überflutet wird. Die nicht überflutungsresistenten und standortfremden Baumarten wurden gezielt aus dem Wald entfernt, um autotypische Gehölze zu fördern.

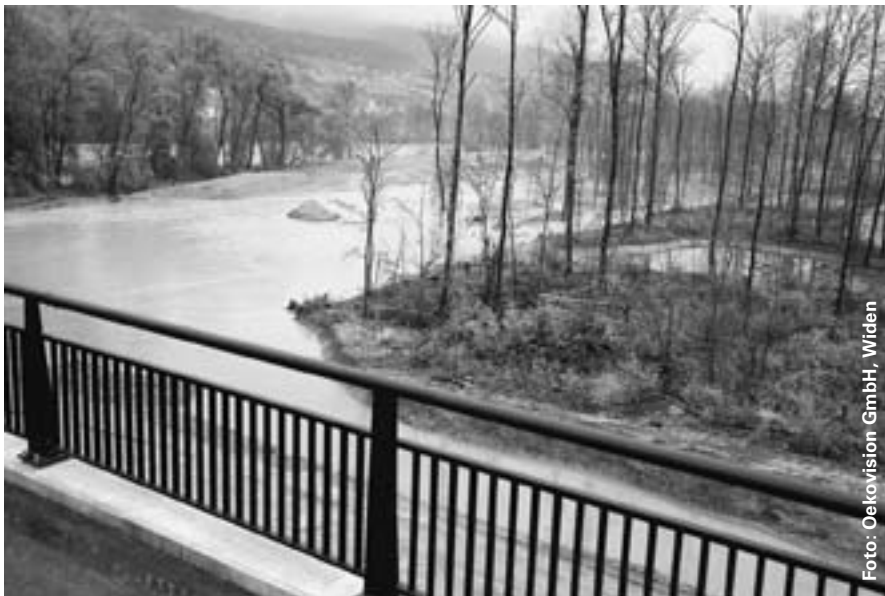
Am 23. April 2008 überflutete – noch während der Bauarbeiten – das erste Hochwasser die Weichholzaue.

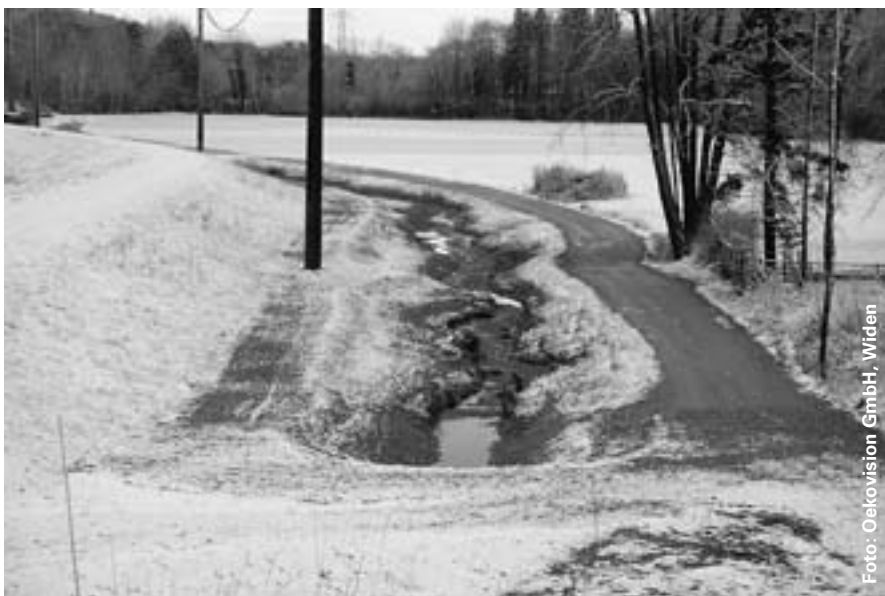
Links im Bild sind der neue Damm und die versetzte Freileitung im Rohrer Schachen zu sehen. Die Dammfussentwässerung wurde als naturnaher Giessen gestaltet.

Ein Teilstück des alten Damms musste stehen bleiben, weil der Mast einer Hochspannungsleitung darauf steht. Dieser konnte leider nicht versetzt werden. Ein angrenzendes Teilstück einer Freileitung wurde mit der Dammverschiebung verlegt.

Auf der Binnenseite des neuen Hochwasserdammes wurde ein Drainagekanal für die Dammfussentwässerung erstellt. Dieser neue Kanal ist als naturnaher Giessen gestaltet. Giessen sind bekanntlich das Markenzeichen der Auengebiete in Rohr.

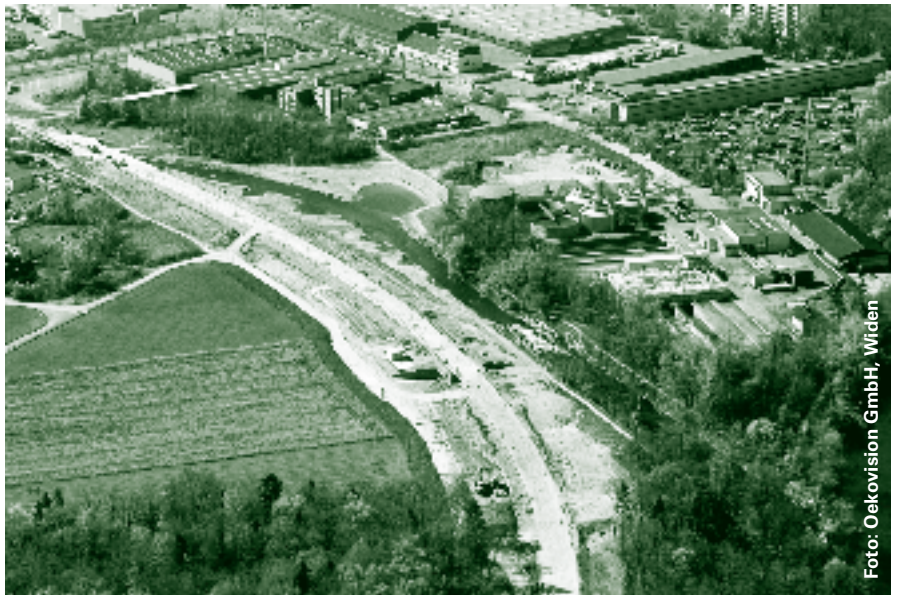
Aufgeweitete Suhre neben der Kläranlage in Aarau (Luftbild vom 15. April 2007)

Im untersten Suhreabschnitt – zwischen der neuen Suhrebrücke und dem einstigen Suhreabsturz – wurden die Ufer renaturiert. Auf der linken Seite wurde eine grössere Aufweitung geschaffen, in welcher durch das Hochwasser bereits erste Geschiebeumlagerungen stattgefunden haben.

So entstehen durch verschiedene Strömungsverhältnisse immer wieder Pools, Flachwasserzonen mit einer Breitenvariation und unterschiedlich strukturierter Sohle. Zusätzlich bereichern Uferstrukturen eine gewollte Lebensraumvielfalt und die neu geschaffene Rohbodenfläche soll der spontanen Besiedelung durch auentypische Pflanzen überlassen werden.

Durch diese Aufweitung entstand ein vielfältiger Gewässerabschnitt in diesem einst monotonen Gewässer. Heute ist es ein schönes Anschauungsbeispiel dafür, dass Gerinneaufweitungen auch eine gewisse lokale Dynamik ermöglichen.

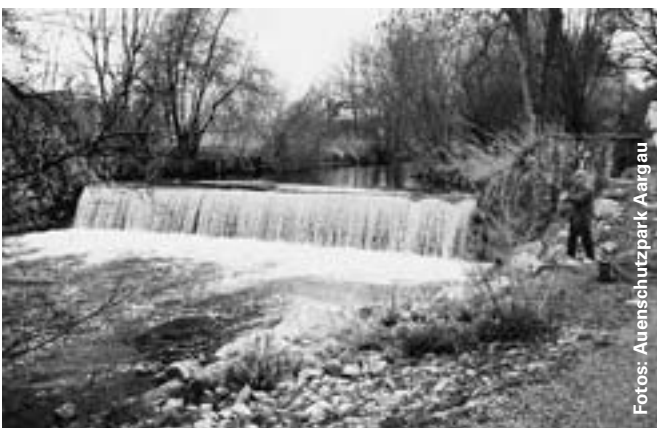
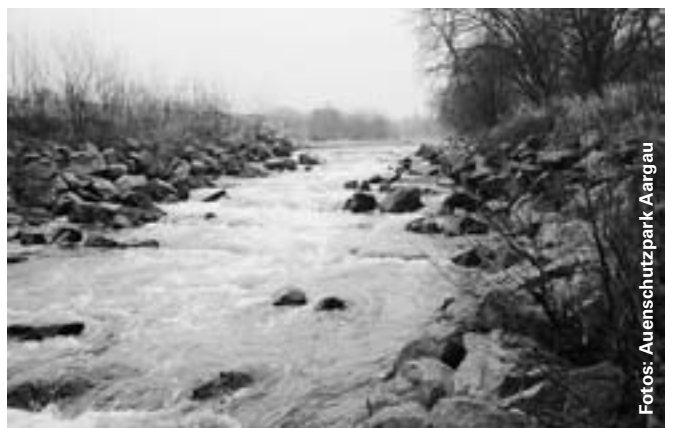
Für Fische war die Sohlschwelle in der Suhre vor dem Umbau unüberwindbar (rechts). Die neue durchgängige Blockrampe ermöglicht den Fischen nun den Aufstieg (links).

Der über zwei Meter hohe, für Fische unüberwindbare Absturz auf der Höhe der Kläranlage Aarau wurde durch eine Blocksteinrampe von fünf Prozent Gefälle in geschütteter Blocksteinbauweise ersetzt. Die Fischdurchgängigkeit wird durch eine leichte kerbenförmige Rinne auch bei Niedrigwasser gewährleistet. Das führte zur Wiederherstellung der Durchgängigkeit und zur Vernetzung zwischen den Lebensräumen Aare und Suhre.

Eine Erfolgskontrolle im Frühjahr 2009 zeigte, dass sich die Aufweitung und vor allem auch die neue Blocksteinrampe in der Suhre bewährt haben. Denn die Artenvielfalt im oberen Bereich der Suhre nahm markant zu. Fischarten wie Nase, Hasel, Äsche und Elritze konnten nachgewiesen werden. Aber nicht nur die Anzahl Arten, auch die Anzahl der einzelnen Individuen stieg seit der Aufwertung. Die Lebensraumqualität für die Nase, ein typischer Kieslaicher, hat sich sogar stark verbessert. Der Fang von vielen Jungtieren zeigte, dass die Nase die revitalisierte Strecke auch als Laich- und Jungfischhabitat angenommen hat.

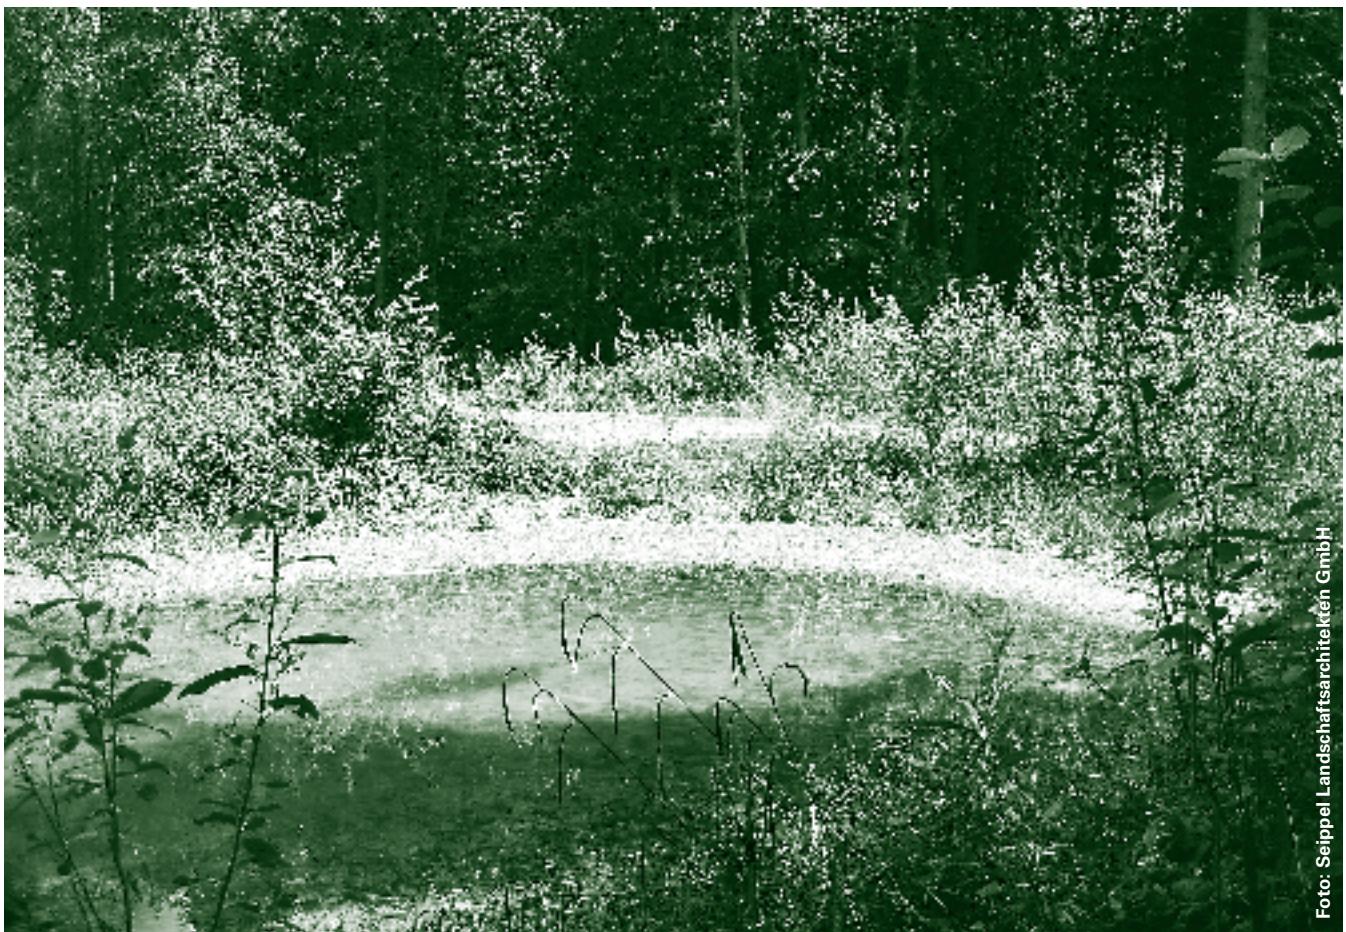
Amphibiengewässer im Wald

Im Oberen Schachen wurden an verschiedenen Stellen im Wald 22 Kleingewässer als Laichplätze für Amphibien ausgehoben. Unter Nutzung der natürlichen Topografie wurden flache Tümpel geschaffen. Infolge einer nahe liegenden Trinkwasserfassung mussten die Tümpel künstlich abgedichtet werden, sodass sie nur durch Regenwasser und nicht vom Grundwasser gespeist werden. Durch
