# Geothermienutzung mit Folgen

Andreas Märki | Abteilung für Umwelt | 062 835 33 60

**Im Rahmen einer Erdwärmesonden-Bohrung in Mumpf wurde 2009 ein Arteser angebohrt. Das artesisch gespannte, hochmineralisierte Tiefenwasser konnte aufgrund unzureichender Verschlussmassnahmen in die Niederterrassenschotter abfliessen. Nach einem erneuten Verschluss der Bohrung wurde an zwei Stellen in Mumpf weiterhin ein Einfluss von Tiefenwasser festgestellt. Zur Klärung der Herkunft dieses Wassers wurden Geoelektrik- und Bodengasmessungen durchgeführt. Sie zeigen, dass Tiefenwasser entlang eines lokalen geologischen Störungssystems aufsteigt.**

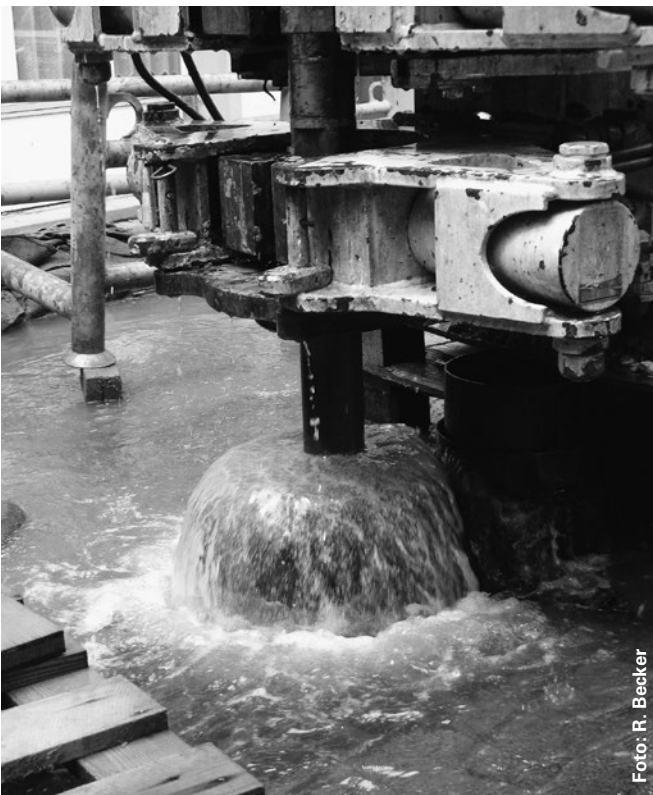
Foto: R. Becker

*Um das unzureichend verschlossene Bohrloch korrekt zu verschliessen, musste es 2010 erneut aufgebohrt werden. Bei einer Tiefe von 186 Metern wurde ein sogenannter Holzpacker gesetzt; darüber wurde das Loch auszementiert. Das Foto zeigt den Arteser während der Bohrarbeiten im Jahr 2010.*

neut aufgebohrt und direkt über dem Artesereintritt verschlossen. Zur Überprüfung der Verschlussmassnahmen wurden im Auftrag des Kantons Aargau verschiedene Wasserausstritte in Mumpf überwacht und regelmässig auf ihren Chemismus hin untersucht. Dabei konnte an zwei Stellen ein saisonal schwankender Thermalwassereinfluss festgestellt werden. Der Anteil an Thermalwasser beträgt an der einen Stelle zwischen ein und zwei, an der anderen zwischen zehn und zwölf Prozent. Aufgrund der Lage dieser beiden Thermalwasserausstritte wurde ein Aufsteigen des Wassers entlang geologischer Störungszonen in die Niederterrasse vermutet.

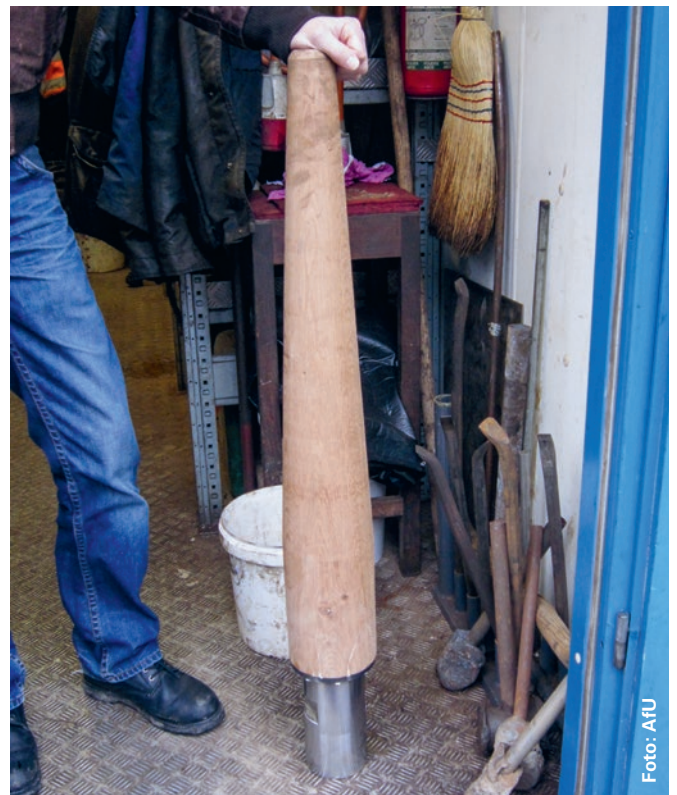
Foto: AfU

*Mit einem solchen Holzpacker – hier ist es ein Eichenzapfen – wurde das Bohrloch abgedichtet.*

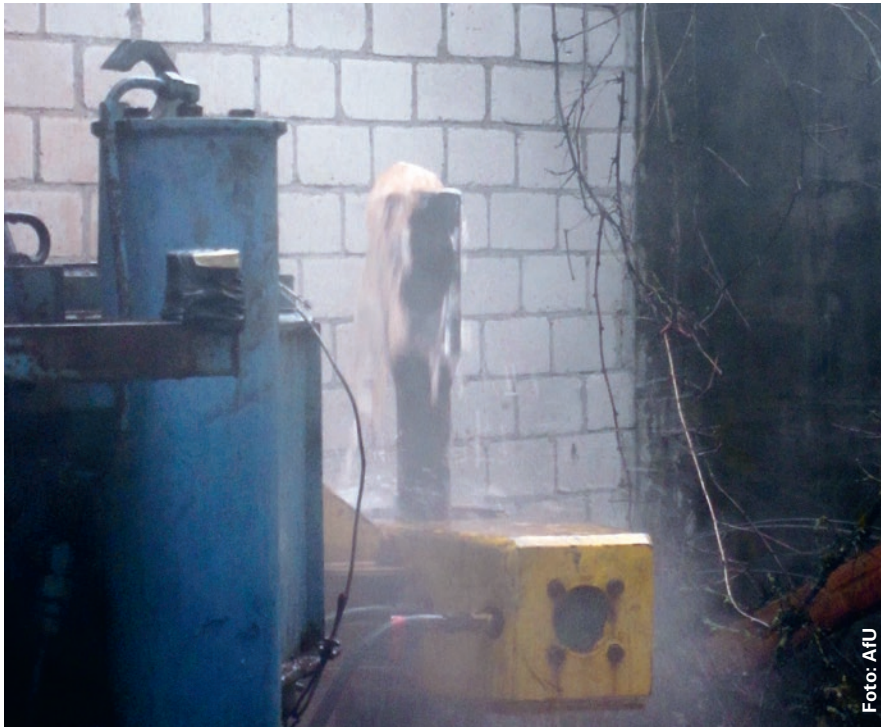
Foto: AfU

Artesischer Wasseraustritt aus dem Bohrgestänge

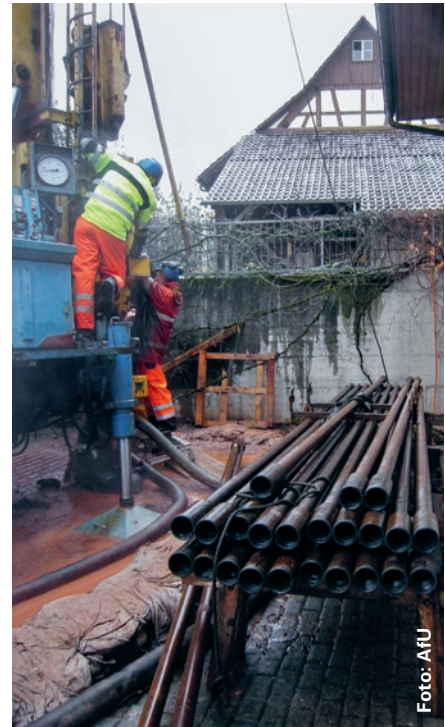
Foto: AfU

Das Verschliessen der Bohrung wird durch Spezialisten ausgeführt.
