Hochwasserschutz und Revitalisierung am Dorfbach respektive Grenzbach

Die dritte und vorerst letzte Etappe des Hochwasserschutzes am Dorfbach respektive Grenzbach an der Grenze von Zofingen und Oftringen (zwischen der Ackerstrasse und der Seilereii) wurde im letzten Jahr umgesetzt. Das bestehende Bachprofil wurde deutlich vergrössert und naturnah gestaltet sowie die Naherholungsfunktion für die lokale Bevölkerung verbessert.

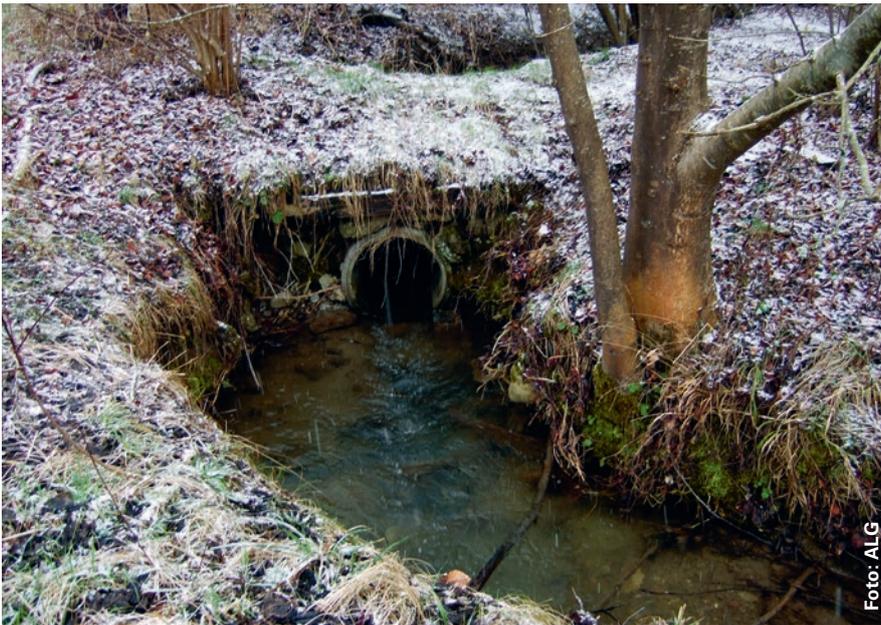
Alte, nicht mehr benötigte landwirtschaftliche Übergänge sind ein zusätzliches Risiko bei Hochwasser.

Der Bach, von den Zofingern Dorfbach und von den Oftringern Grenzbach genannt, fliesst zwischen den beiden Gemeinden von Osten nach Westen zur Wigger und bildet auf längeren Abschnitten die Gemeindegrenze. Früher floss der Bach vor allem oberhalb des Spitals durch gering besiedeltes Gebiet mit zahlreichen landwirtschaftlich genutzten Flächen, die im Hochwasserfall reichlich Platz zum Ausufern boten. Durch die rege Bautätigkeit der letzten Jahrzehnte wurden diese Flächen in Siedlungsgebiet umgewandelt. Dies führte dazu, dass im Hochwasserfall keine Überflutungsflächen mehr zur Verfügung stehen und das Schadenpotenzial durch die zusätzlichen Sachwerte exponentiell angehoben wurde. Zudem verursachten einzelne, nicht mehr benötigte Bauten (wie alte landwirtschaftliche Übergänge) eine zusätzliche Gefährdung.

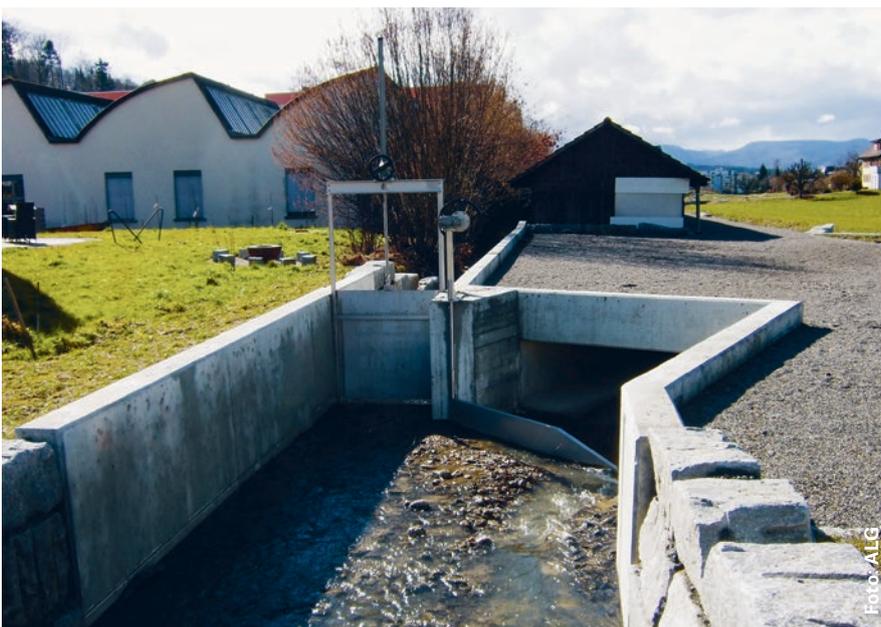
Trennbauwerk: So kann der Abfluss des Stadtbachs Zofingen (geradeaus) kontrolliert werden. Das restliche Wasser fliesst dann rechts in den Dorfbach respektive Grenzbach.

Trennbauwerks bei der Seilerei die Schwerpunkte des Projekts. Mit Hilfe des Trennbauwerks wird der Abfluss des Stadtbachs Zofingen kontrolliert und bei Hochwasser gedrosselt. Das restliche Wasser fliesst in den Dorfbach respektive Grenzbach.

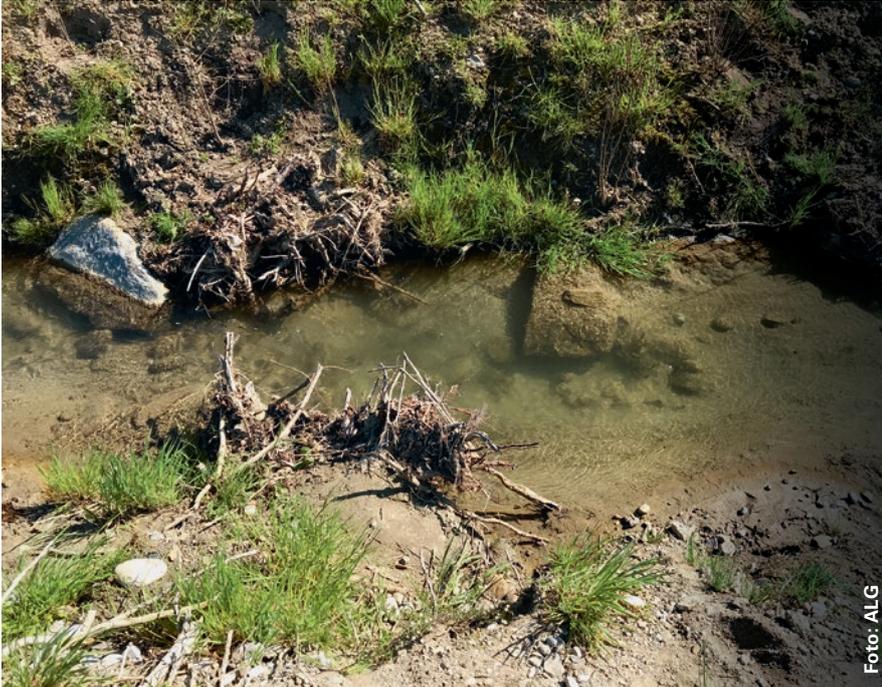
Von der naturnahen Strukturierung des Bachs profitieren alle Gewässerbewohner.

Die aus ökologischen Gründen angestrebte Strömungsvielfalt im Bach wurde durch einen leicht mäandrierenden Lauf und durch Strukturelemente aus Holz (beispielsweise Wurzelstöcke) und Steinen gewährleistet. Durch die entstehenden kleinen Wasserwirbel und Engstellen werden Ufer und Sohle nicht gleichmässig angeströmt, was in der Folge zu kleinen Ausspülungen, Flachwasserstellen und Vertiefungen (Kolke) führt. Gerade dieser Wechsel zwischen langsam und schnell fliessenden Bereichen sowie flachen und tiefen Stellen mit Deckungsmöglichkeiten für Fische und andere aquatische Lebewesen ist beabsichtigt und ökologisch sehr wertvoll.

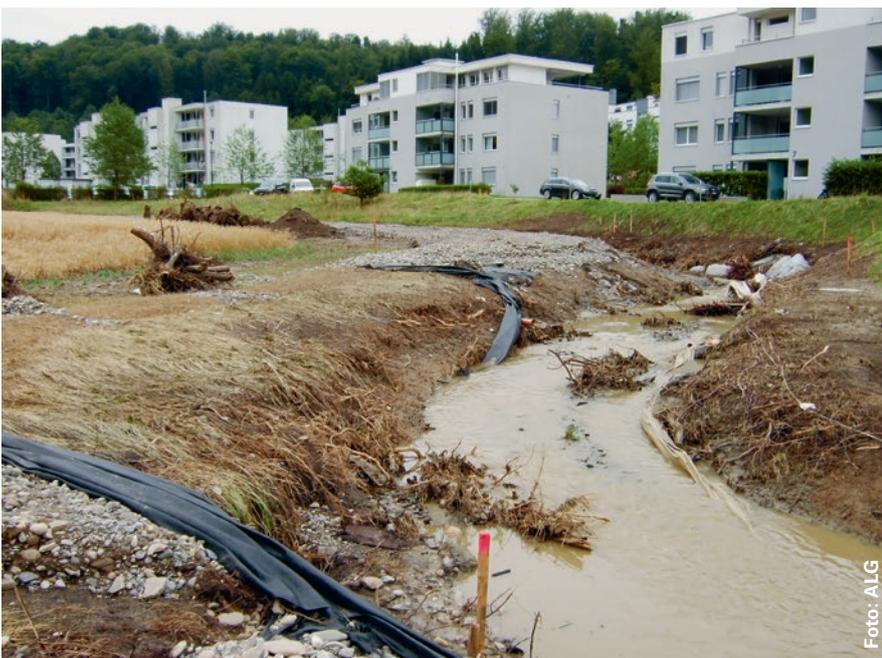
Die Baustelle wurde durch das Hochwasser vom 8. Juli 2017 stark in Mitleidenschaft gezogen.

Während der Bauphase ereignete sich das ausserordentlich grosse Hochwasser vom 8. Juli 2017, das hauptsächlich die Gemeinden Bottenwil, Uerkheim und Zofingen traf. Die Wassermenge, die aus dem Mühltal kam, lag im Bereich eines Extremhochwassers (EHQ) und war damit deutlich grösser als die normalerweise für Siedlungsgebiete zugrunde gelegte Dimensionierung (Schutz vor einem 100-jährlichen Hochwasserereignis). Der halb fertige Bachausbau wurde massiv in Mitleidenschaft gezogen. Neben wegerodierten Uferbereichen und umfangreichen Kiesablagerungen im Bachbett wurde auch die Transportpiste der Baustelle weitgehend zerstört. Die bereits neuerstellten Durchlass- und Brückenbauwerke konnten die enorme Wassermenge nicht vollständig abführen, hielten dem Hochwasser aber stand. Die oberhalb liegende Firma hatte weniger Glück: Im gesamten Projektperimeter wurden kleine Holzwürfel (ehemaliger Bodenbelag) und zahlreiche Stoffbahnen angeschwemmt und abgelagert.

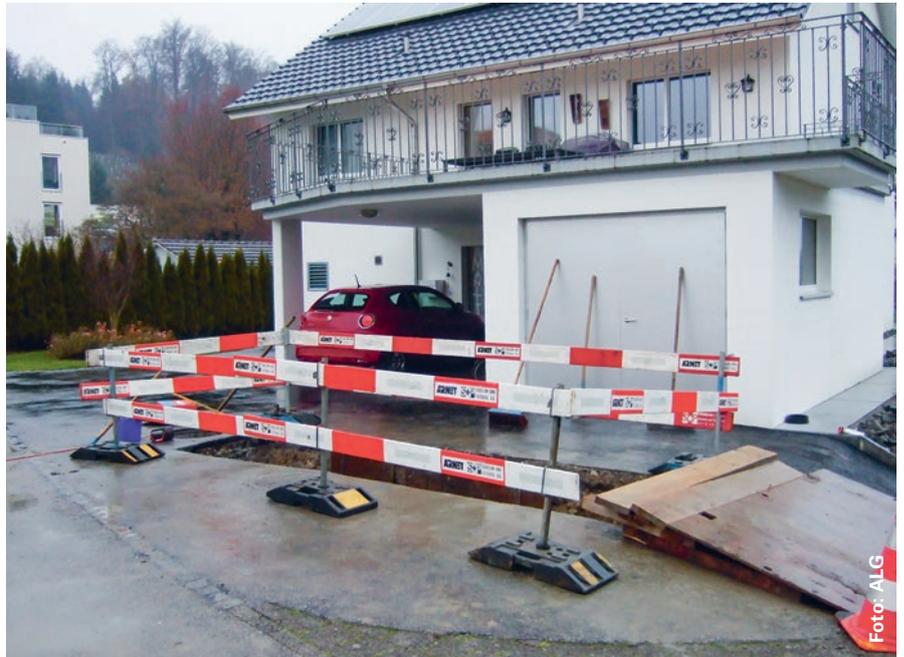
Auch bei sorgfältiger Planung gibt es immer mal wieder Überraschungen, die für die Anwohner lästig sein können. Gegenseitige Toleranz ist da wichtig.

Trotz sorgfältiger Planung und Aufarbeitung aller Grundlagen stellt sich beim Bau manchmal heraus, dass nicht alle Leitungen und Schächte auch wirklich dort sind, wo sie im Plan eingetragen wurden. Für Anwohner kann das mitunter recht kurzfristig zu unerwarteten Einschränkungen führen. Daher sind Kooperation und gegenseitige Rücksichtnahme wichtig, was in diesem Fall gut funktionierte, auch wenn die notwendige Massnahme im ersten Moment auf wenig Gegenliebe stiess.

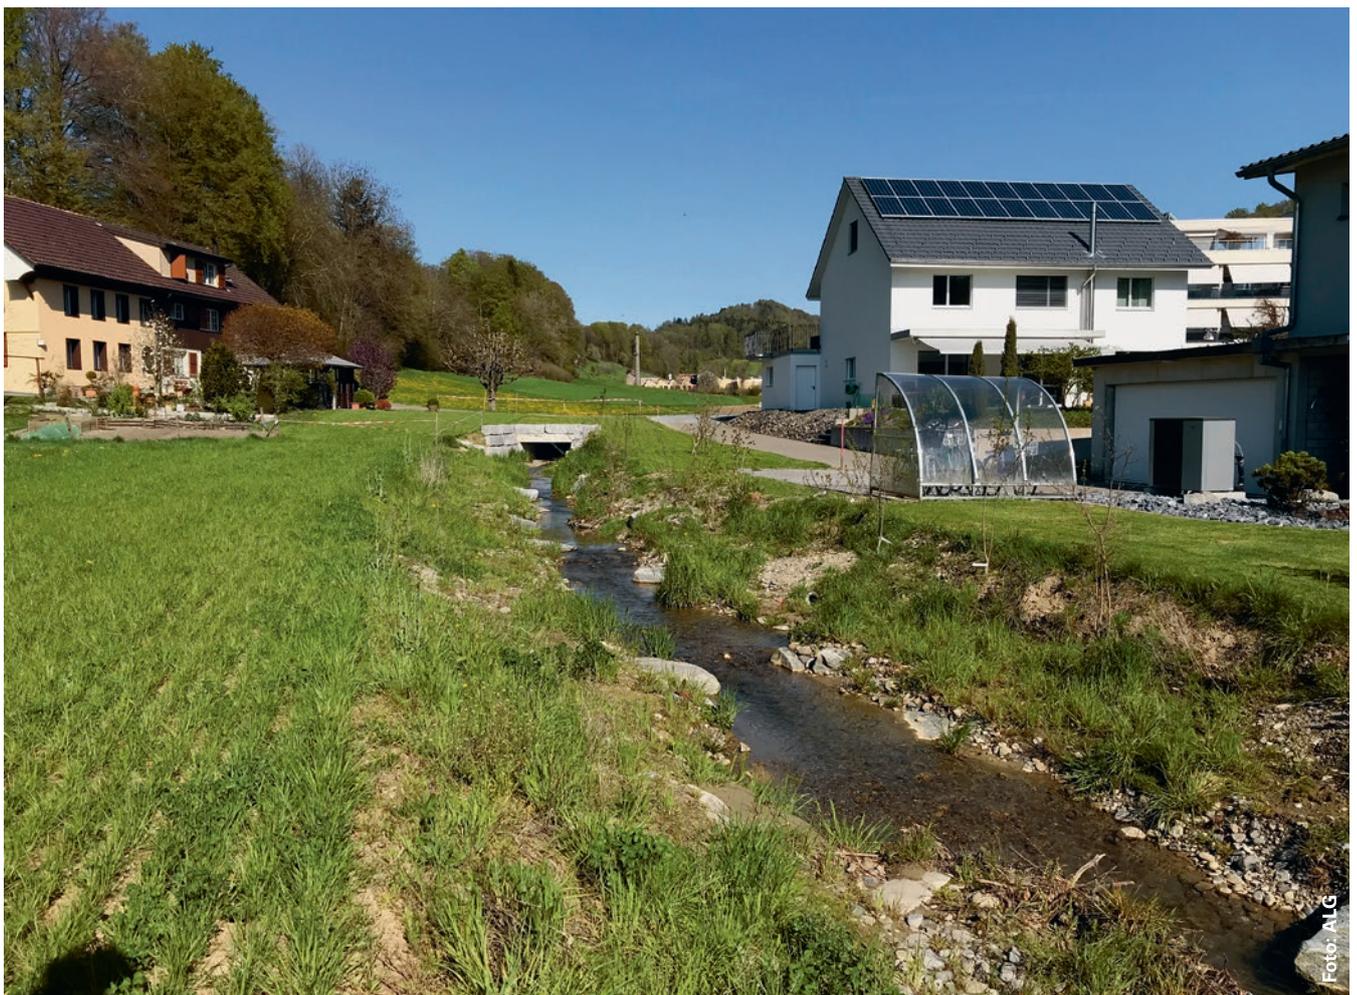
Ergebnis: Trotz verschiedener Schwierigkeiten wurden alle Projektziele erreicht.

Trotz verschiedener kleiner Schwierigkeiten und unvorhergesehener Ereignisse wurden schlussendlich die gesetzten Projektziele erreicht und alle vorgesehenen Massnahmen zu Hochwasserschutz, Ökologie und Naherholung erfolgreich umgesetzt.
