# Hochwasserschutz in Uerkheim – der dritte Anlauf

Sebastian Hackl | Abteilung Landschaft und Gewässer | 062 835 34 50

**Uerkheim soll künftig mit einem Rückhaltebecken gegen Hochwasser geschützt werden. Zwei Bachausbauprojekte wurden 2013 und 2015 vom Volk abgelehnt. Doch das Hochwasser vom 8. Juli 2017 zeigte, dass der vorhandene Hochwasserschutz nicht ausreicht.**

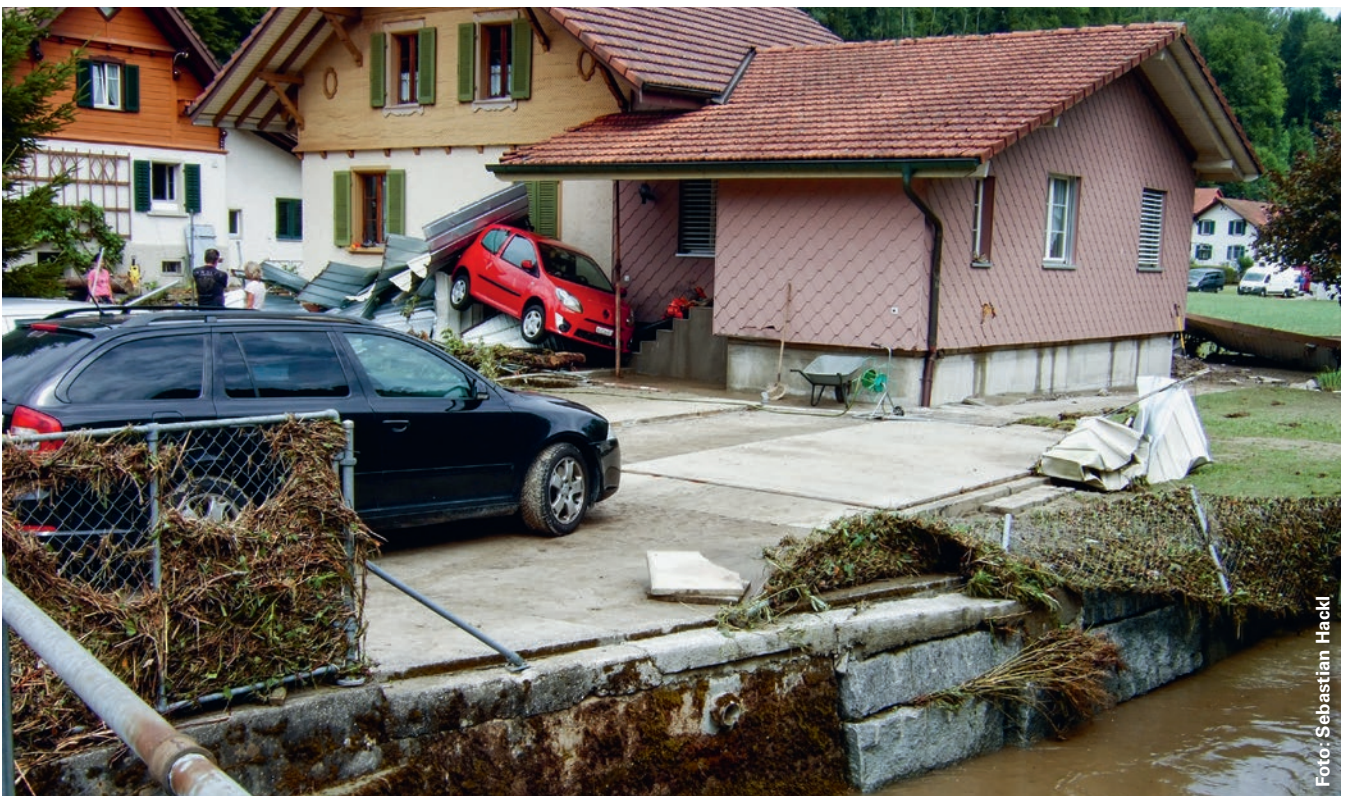
Foto: Sebastian Hackl

*Nach dem Hochwasser vom 8. Juli 2017: Blick von der Brücke Hinterhubelstrasse auf eine angrenzende Liegenschaft – die Schäden und Verwüstungen waren überall gross.*

als einer der neuralgischen Abschnitte hinsichtlich der Hochwassersicherheit im Dorfbereich herausgestellt. Durch das Hochwasser wurden sehr grosse Mengen an Geschwemmel mitgeführt, das bei mehreren Brücken die Abflussquerschnitte verstopfte. Durch den Rückstau der Uerke im Bereich der Hinterhubelstrasse kam es in der angrenzenden Umgebung zu grossen Überschwemmungen.

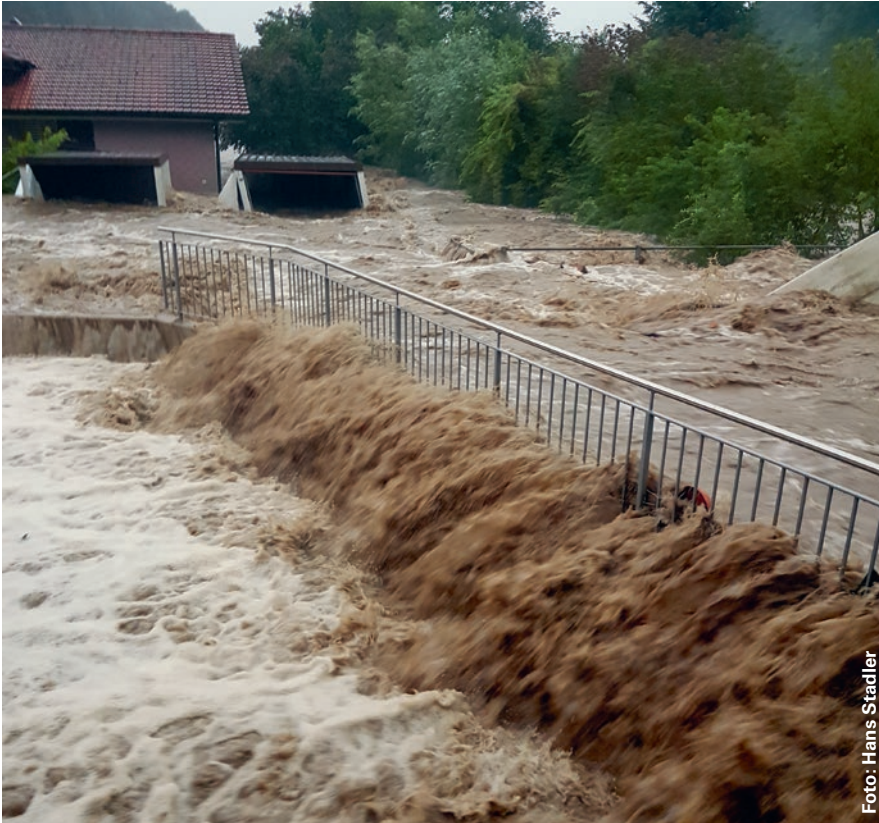
Foto: Hans Stadler

Am 8. Juli 2017 wurde aus der friedlich plätschernden Uerke ein zorniges Wildwasser: Die Uerke trat über das Bachbett und strömte über die Hochwasserschutzmauer.

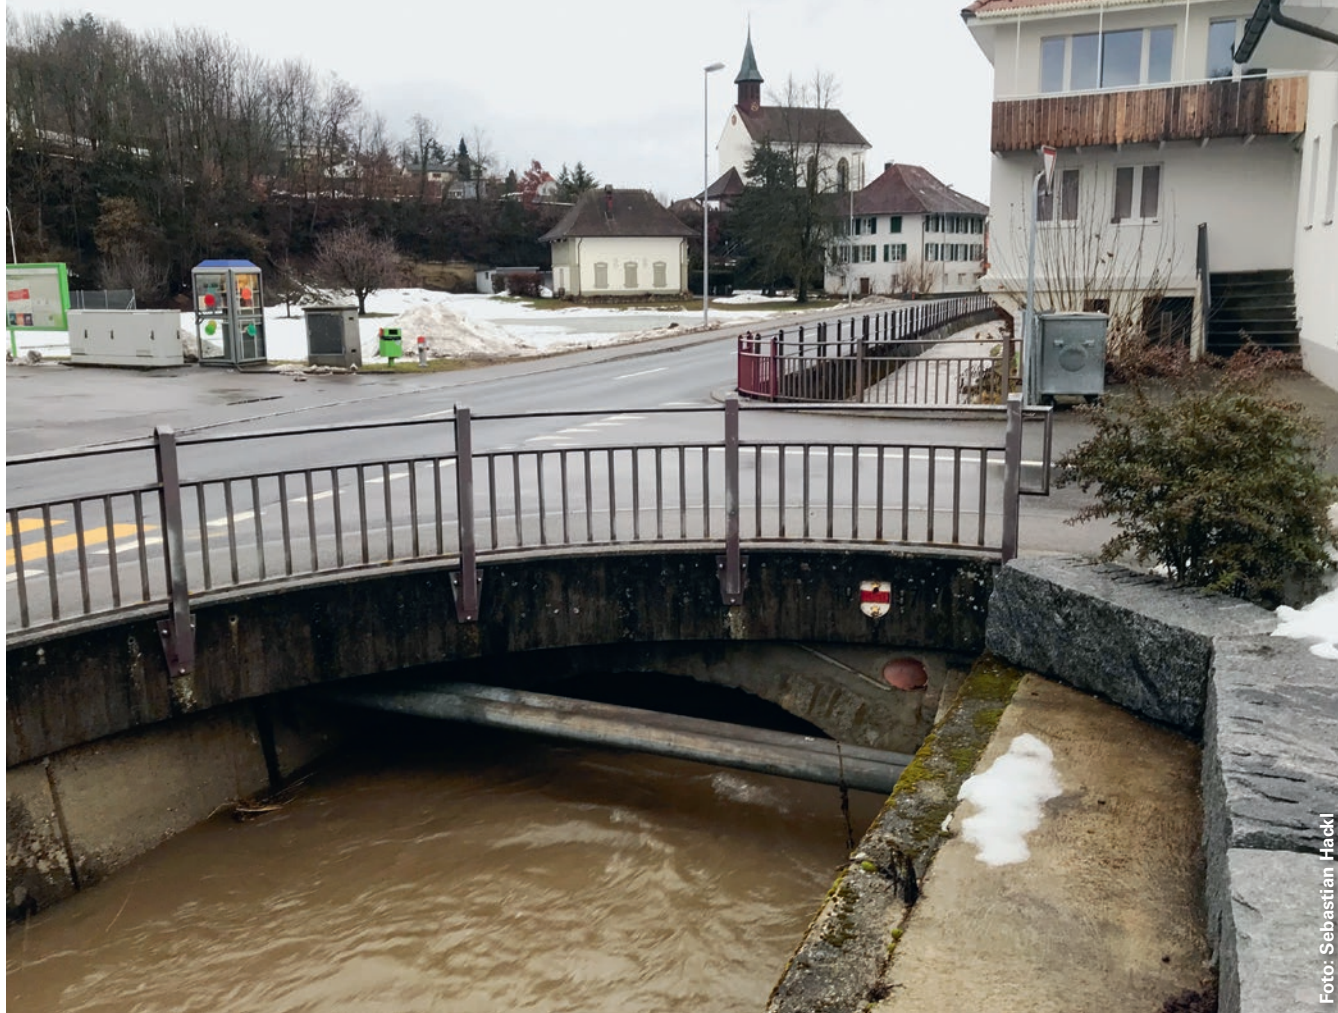
Foto: Sebastian Hackl

Bei der Brücke Bergstrasse ist die Abflusskapazität zu klein. Die Brücke muss ersetzt werden.

Kosten und Ökologie bis hin zum Flächenbedarf ergeben, dass ein ungesteuertes Becken in Kombination mit einer Behebung der grössten Schwachstellen im Siedlungsgebiet (beispielsweise die Brücke Bergstrasse) am besten geeignet ist. Das Becken soll knapp oberhalb der ehemaligen Rosenzucht Koller liegen – 2017 wurden da alle Treibhäuser durch das Hochwasser zerstört – und Uerkheim vor einem hundertjährigen Hochwasser schützen. Alle Beteiligten hoffen, mit einem Rückhaltebecken die Zustimmung der Bevölkerung an der Gemeindeversammlung gewinnen zu können.

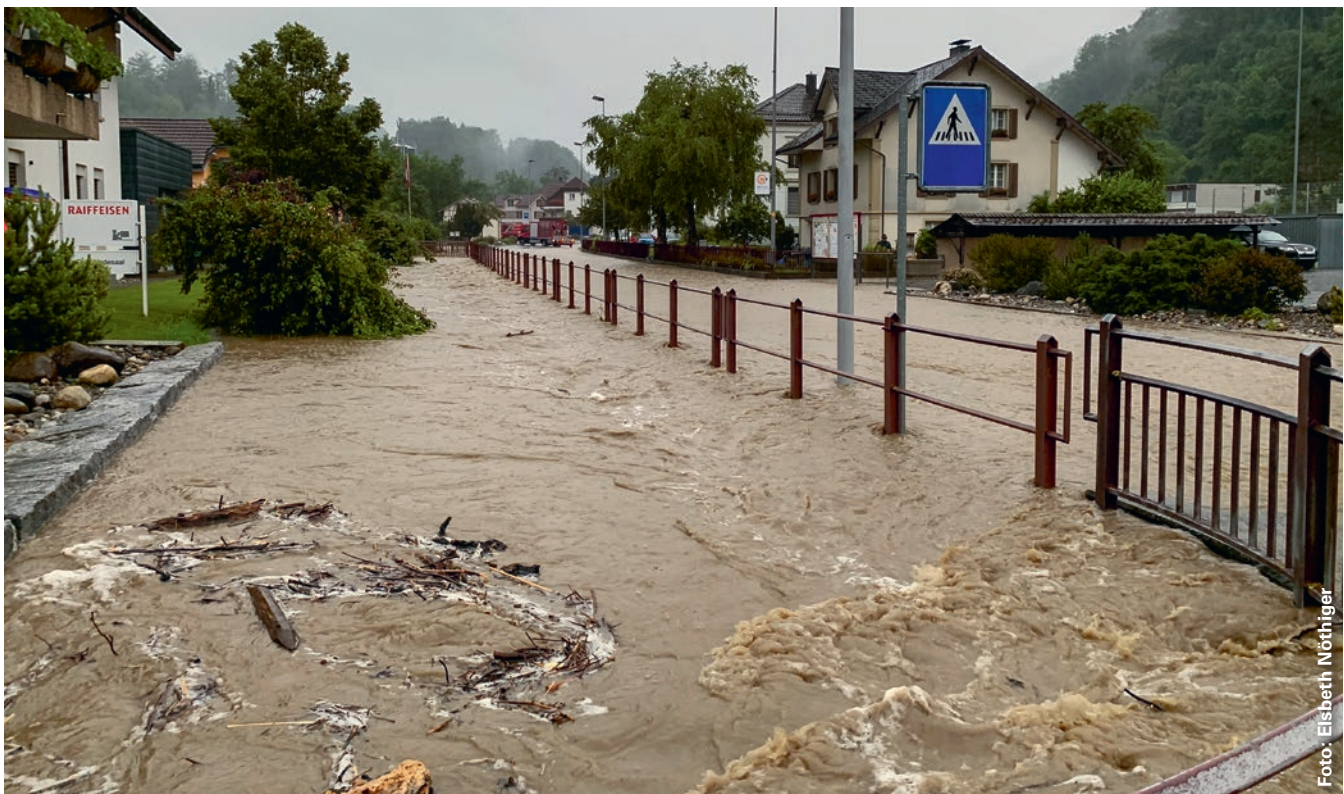
24. Juni 2021: Das erneute, wenn auch deutlich kleinere Hochwasser als 2017 hat gezeigt, dass die geplanten Hochwasserschutzmassnahmen notwendig sind.
