# Hochwasserschutz im Siedlungsraum

## Hochwasserereignisse im Kanton Aargau

# Hochwasser – zurückhalten oder ableiten?

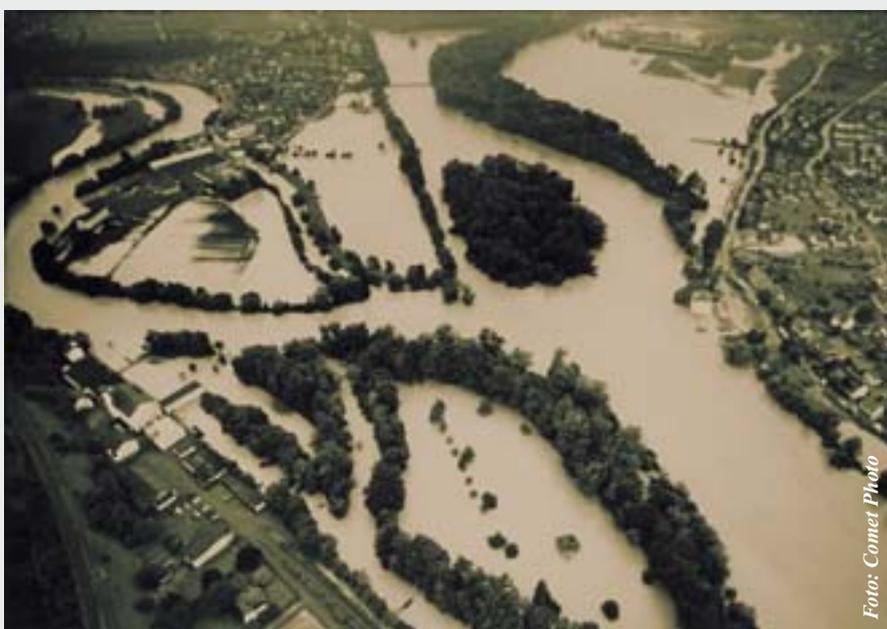
*Überflutung des Wasserschlusses im Mai 1999*

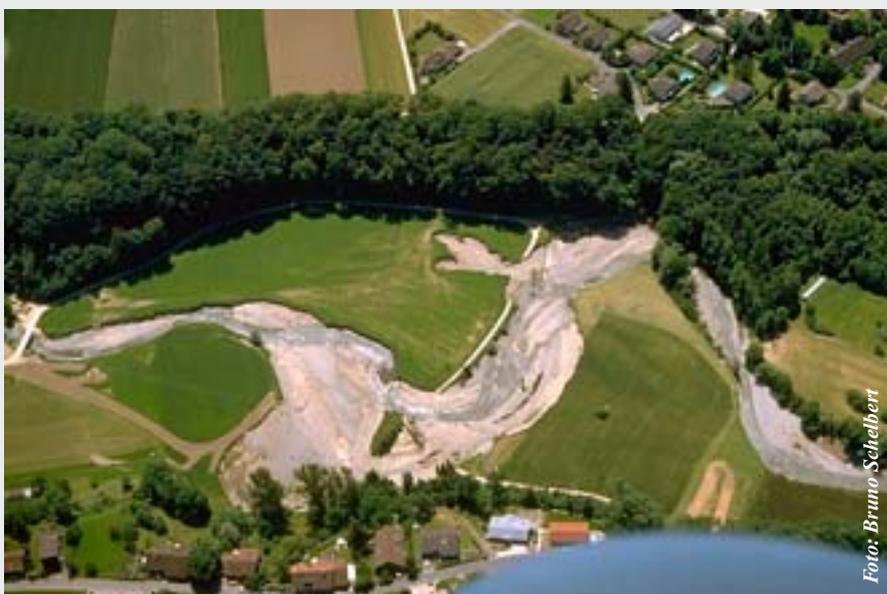
*Die Bünz bei Möriken-Wildegg im Mai 1999*

Auffallend war für das Mai-Hochwasser auch, dass die hauptsächlich im Aargau liegenden Mittellandgewässer zwar stark, aber nicht katastrophengleich anschwellen. Eine Ausnahme machte die Bünz in ihrem Unterlauf. Sie holte sich das Bachbett zurück, welches ihr im 19. Jahrhundert durch die Irrungen und Wirrungen des Wasserbaus bei der Begradigung in Möriken-Wildegg entzogen wurde.

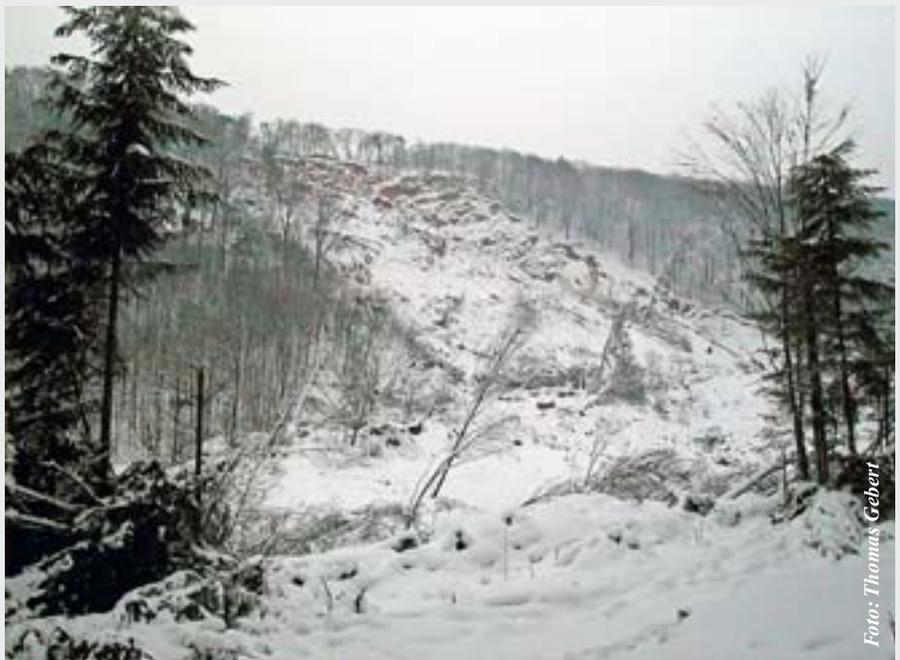
*Der Bergsturz Küttigen im Februar 1999*

Bis zum 20. Februar 1999 lag noch die ganze Schneedecke des Rekordwinters 1998/99 über dem Mittelland. Ein Wärmeeinbruch bereitete der weissen Pracht ein brüskes Ende. Föhn, der zuvor noch gefrorene Boden und die nach dem Föhnzusammenbruch aufgetretenen starken Regenfälle trugen das ihre zum hohen Abfluss der kleinen und mittleren Wasserläufe bei. Alle Aargauer Gewässer, im Mittelland wie nördlich des Juras, waren randvoll. An einigen Stellen der Sissle und am Magdenerbach waren Schäden zu verzeichnen. In die Zeit dieser grossen Schneeschmelze fällt auch der Hangrutsch in Küttigen.

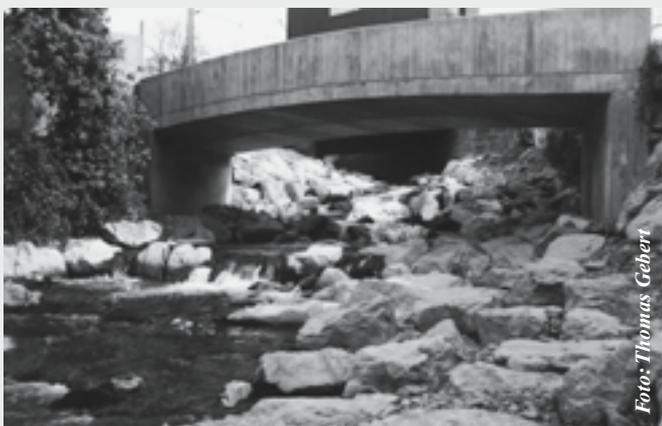
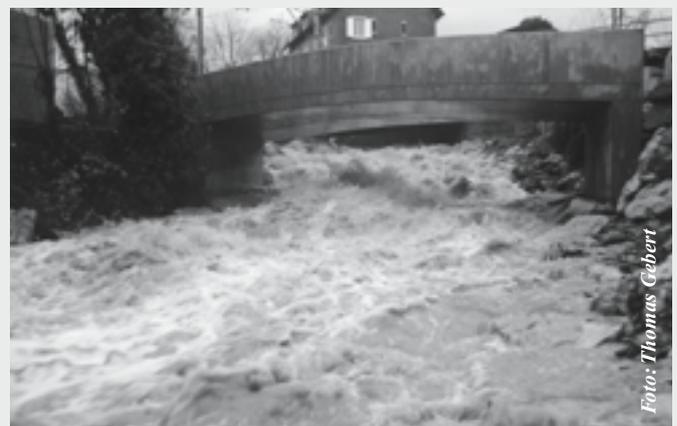
*Die Blockrampe Rosenau im Magdenerbach bei Niedrig- und bei Hochwasser*

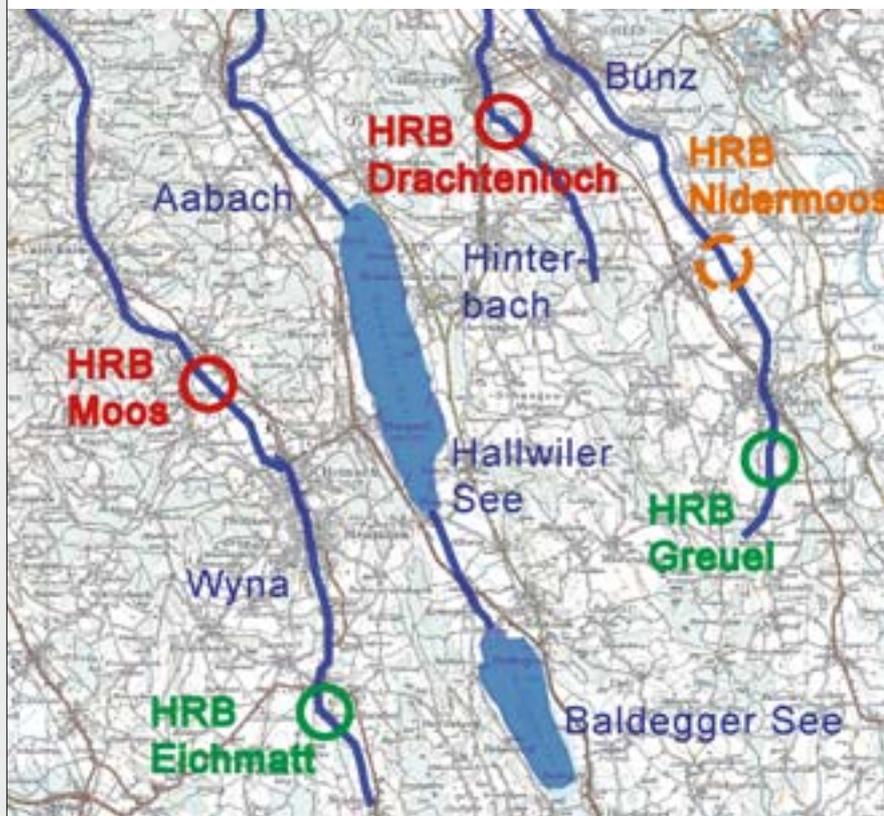
## Realisierte und geplante Hochwasserrückhaltebecken (HRB) im Wynen- und im Bünztal

grün: realisiert; rot: geplant oder im Bau; orange: Machbarkeitsstudie liegt vor

Hochwasserwellen werden durch natürliche Überflutungsräume oder den Bau von Hochwasserrückhaltebecken gedämpft. Dadurch ufern sie auf den unten liegenden Gewässerstrecken nicht mehr aus. Die Talbäche in den aargauischen Südtälern profitieren von der ausgleichenden Wirkung der Seen. Der Sempachersee dämpft die Abflüsse in der Suhre, Baldegger- und Hallwilersee diejenigen im Aabach.

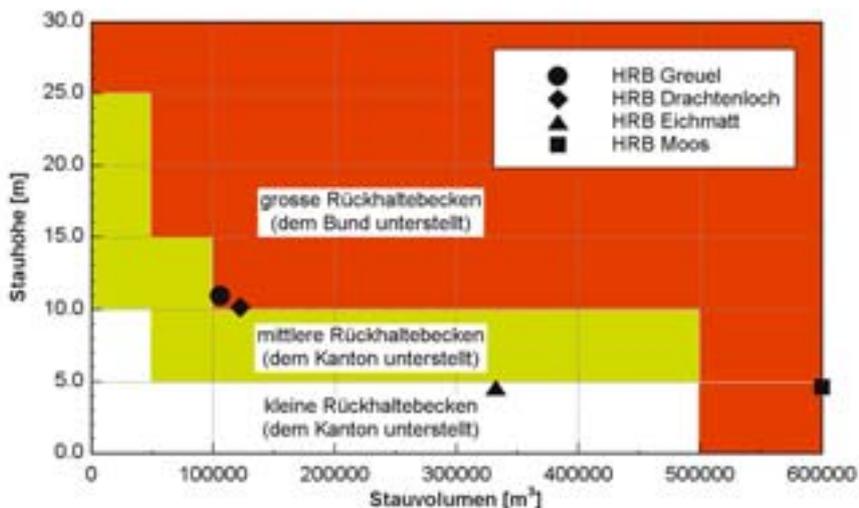
## Grössenvergleich der Hochwasserrückhaltebecken (HRB)

Stauvolumen und Stauhöhen der Hochwasserrückhaltebecken, die zum Schutze der Siedlungen im Wynen- und im Bünzthal realisiert oder geplant sind. An die Sicherheit von mittleren und grossen Rückhaltebecken werden von Gesetzes wegen sehr hohe Anforderungen gestellt (Flutwellengefahr). Als einzige wasserbauliche Anlagen sind grosse Rückhaltebecken der direkten Aufsicht des Bundes unterstellt.

Im Wynen- und im Bünzthal, wo keine Seen vorhanden sind, wurden Hochwasserrückhaltebecken, kurz HRB, realisiert oder projektiert. Das HRB Greuel an der Bünz stammt aus dem Jahre 1984 und schützt Muri. Das HRB Eichmatt an der Wyna wurde im Jahre 2002 unter Kostenbeteiligung des Kantons Aargau oberhalb Beromünsters erstellt und soll zukünftig Menziken und Reinach vor Schäden bewahren. Im Mittellauf der Wyna ist der Bau des HRB Moos zum Schutze der Siedlungsgebiete von Kulm und Gränichen projektiert. Das HRB Drachtenloch am Hinterbach, unmittelbar oberhalb Villmergens, steht kurz vor der Inbetriebnahme. Eine Machbarkeitsstudie liegt für das HRB Nidermoos im Mittellauf der Bünz vor. Dieses Vorhaben wird jedoch zurzeit nicht weiterverfolgt.

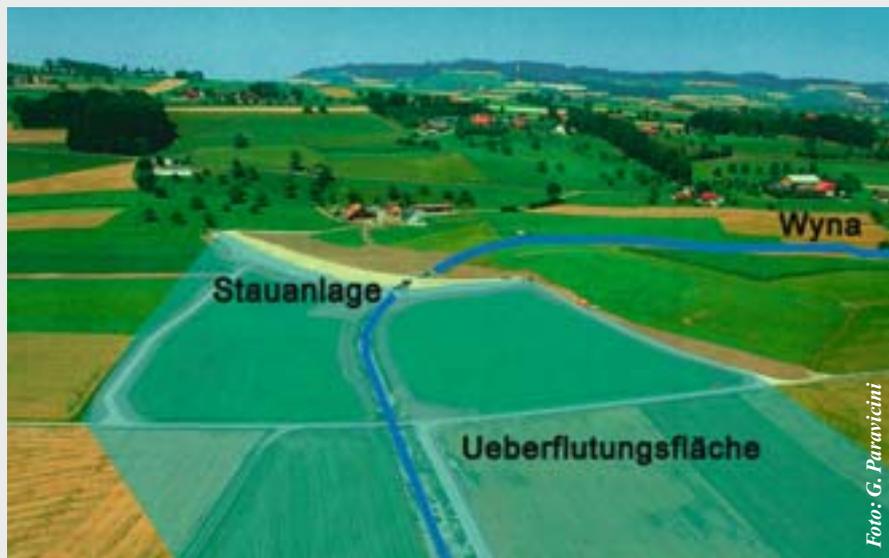
Hochwasserrückhaltebecken Eichmatt, Beromünster an der Wyna. Dieses Rückhaltebecken dient dem Schutz von Beromünster, Menziken und Reinach.

Für das HRB Eichmatt oberhalb Beromünsters wurde ein 5,5 Meter hoher und 250 Meter langer Erddamm errichtet, hinter dem maximal 300'000 Kubikmeter Wasser zurückgehalten werden können. Der 100-jährliche Hochwasserabfluss der Wyna wird damit von rund 15 auf 6 Kubikmeter Wasser pro Sekunde gedämpft.

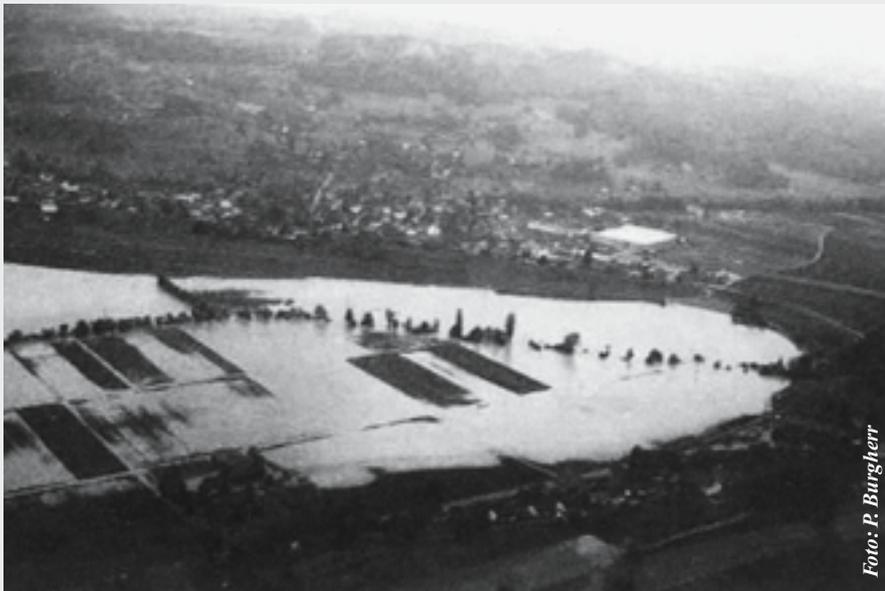
Natürlicher Überflutungsraum im Wynemoos, Gontenschwil/Zetzwil während dem Hochwasser am 19. Mai 1994. An dieser Stelle ist das Hochwasserrückhaltebecken Moos an der Wyna projektiert, das die natürliche Rückhaltewirkung zugunsten der unterhalb liegenden Siedlungen Kulm und Gränichen optimal nutzt.

Das HRB Moos soll gemäss Bauprojekt maximal 600'000 Kubikmeter Wasser zurückhalten und den Abfluss von 35 auf 20 Kubikmeter Wasser pro Sekunde vermindern. Die schadlose Ableitung der Hochwasser durch die Siedlungsgebiete des Wynentals wird durch diese Abflussreduktionen erheblich erleichtert, sodass der Bau von Uferdämmen und -mauern, Durchlassvergrösserungen sowie Sohlenabsenkungen auf lokale Abschnitte begrenzt werden kann.

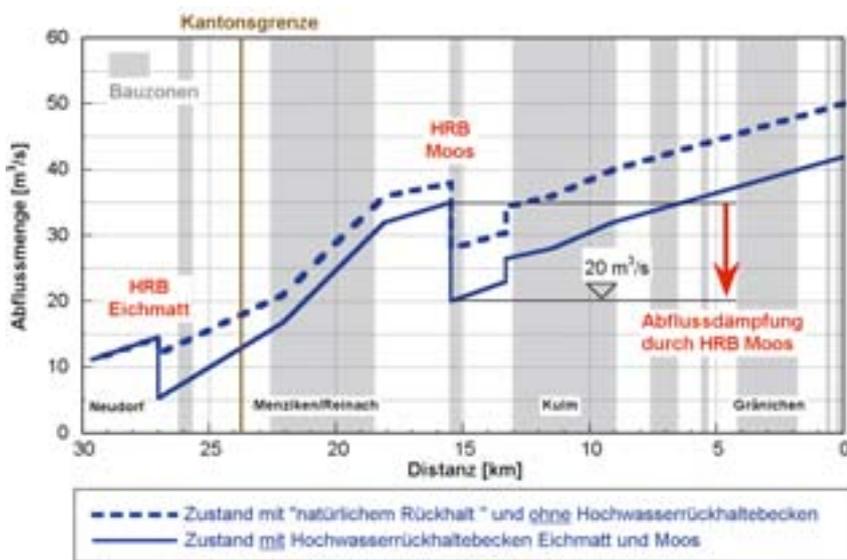
### Hydrologisches Längenprofil der Wyna zwischen Neudorf und der Mündung in die Suhre

Dargestellt ist der maximale Abfluss eines 100-jährlichen Hochwassers unter Berücksichtigung des natürlichen Rückhalts sowie der Hochwasserrückhaltebecken Eichmatt und Moos.

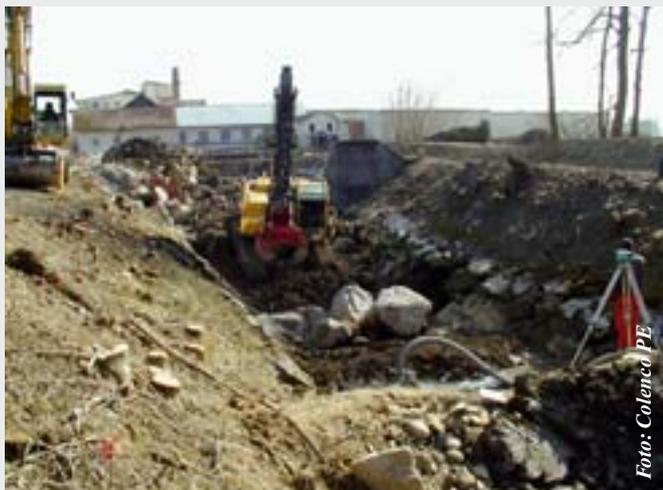
Neubau der Riegelrampe

- Vergrößerung des Abflussprofils und somit Abflussverbesserung von zirka 30 auf 70 Kubikmeter Wasser pro Sekunde;
- Sohlenabsenkung um 1 bis 1,5 Meter;
- Neubau und gleichzeitige Höherlegung der Brücken Fabrikstrasse und Hardstrasse;
- flachere Uferböschungen, Strukturierung des Flussbettes;
- Verlegung des Flusslaufes im Gebiet der Karton- und Papierfabrik;
- Altlastenbeseitigung;
- Beseitigung eines 1,6 Meter hohen, für Fische unüberwindbaren Absturzes nahe der A1;
- standortgerechte Neubepflanzung der Ufer mit Bäumen und Sträuchern.

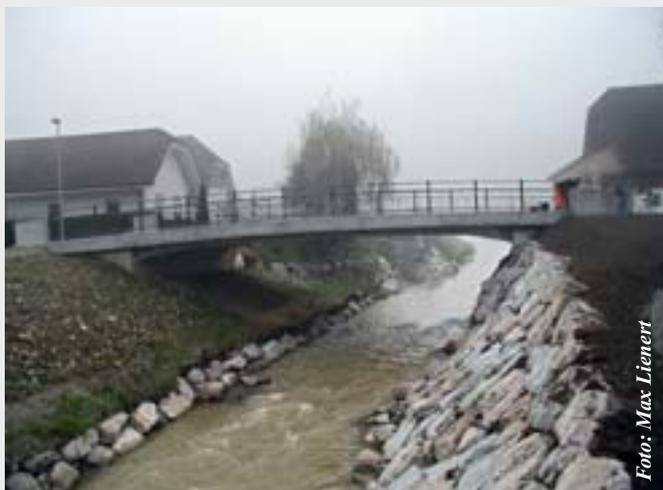
Die neue Brücke Hardstrasse

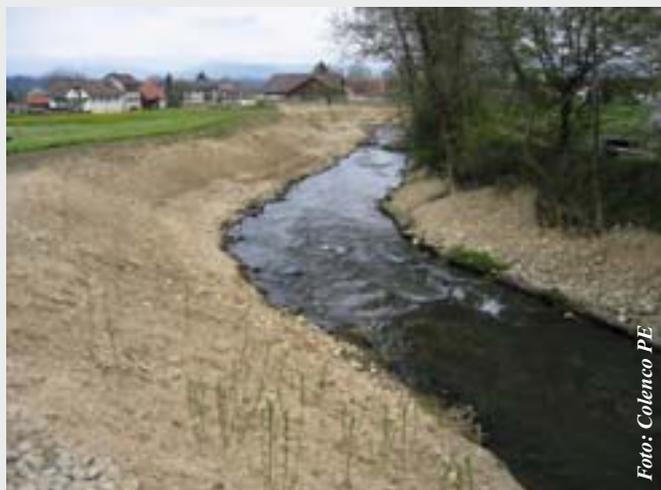
Verbreiterung der Suhre unterhalb der Brücke Schulstrasse

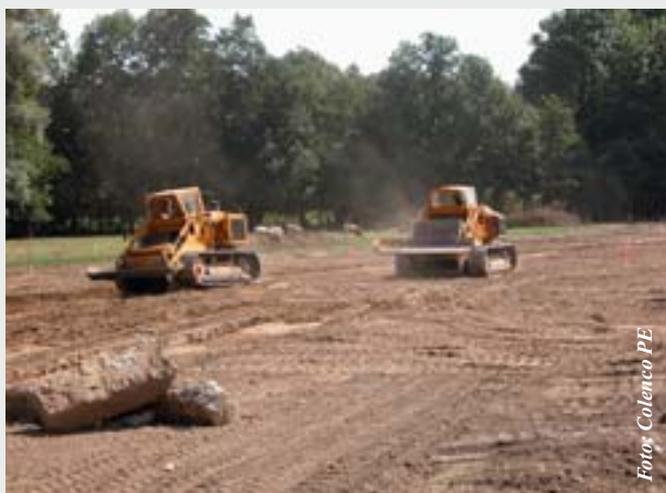
*Erdarbeiten am Flutgerinne*

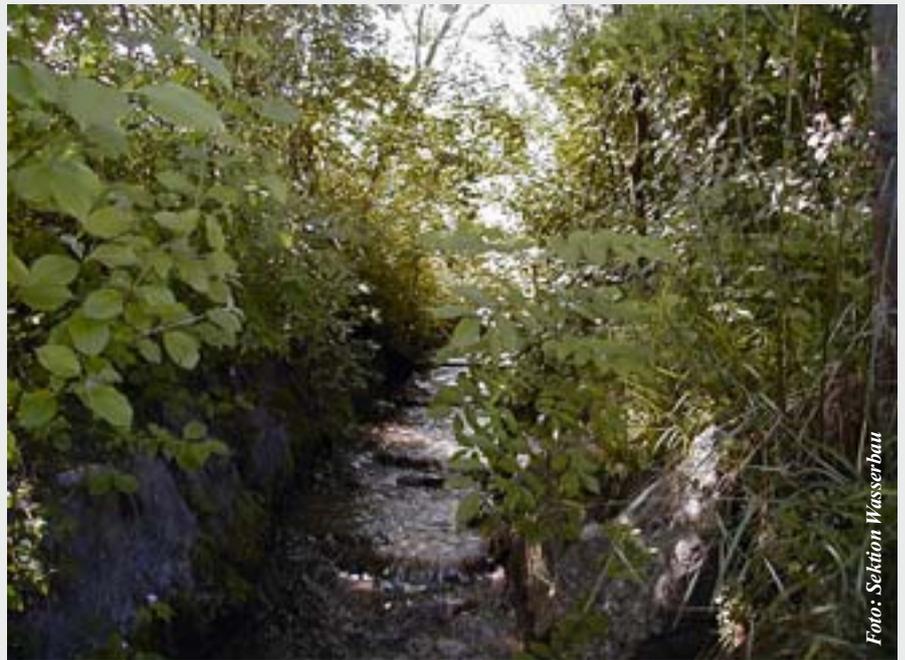
*Der Bach als Abflusssrinne: Positiv ist, dass das Bachbett mit Steinen und nicht mit Beton ausgelegt ist.*

1984 wurde die dritte Etappe entlang des Altersheims realisiert. Die Bauweise entsprach dem damaligen Standard für einen «naturnahen Wasserbau»: Die Bäche wurden nicht mehr in Beton gelegt, sondern mit Granitblöcken ausgekleidet. Mit der Begrädigung und Einfassung des Dorfbaches mit Steinen wurde die Seiten- und Tiefenerosion unterbunden. Der ökologische Wert des Baches beschränkte sich auf die Tosbecken – Wasserlöcher nach Schwellen – für Forellen und auf Hecken, die ausserhalb des Hochwasser- raumes gepflanzt wurden. Der Bach war eine reine Abflusssrinne.

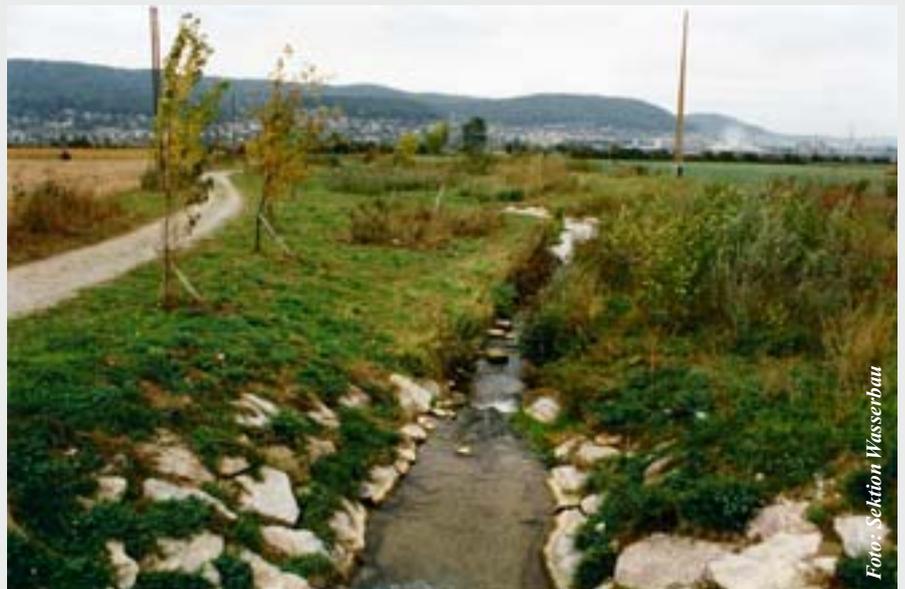
*Der Bach als Teil des Grüngürtels zwischen Industriegebiet und Landwirtschaftszone bietet Tieren und Pflanzen einen naturnahen Lebensraum.*

Ein ganz anderes Bild zeigt sich bei der im Jahre 1986 realisierten fünften Etappe. Der Bach liegt in einer 20 bis 40 Meter breiten Gewässerparzelle, welche als Grüngürtel zwischen dem Industriegebiet und der Landwirtschaftszone dient. Der Bach ist nicht mehr nur eine Abflusssrinne, sondern Lebensraum für Pflanzen und Tiere. Bis auf zwei kleine Blockrampen und zwei bis drei Schwellen wurde das Gewässer nicht verbaut. Sträucher und Bäume

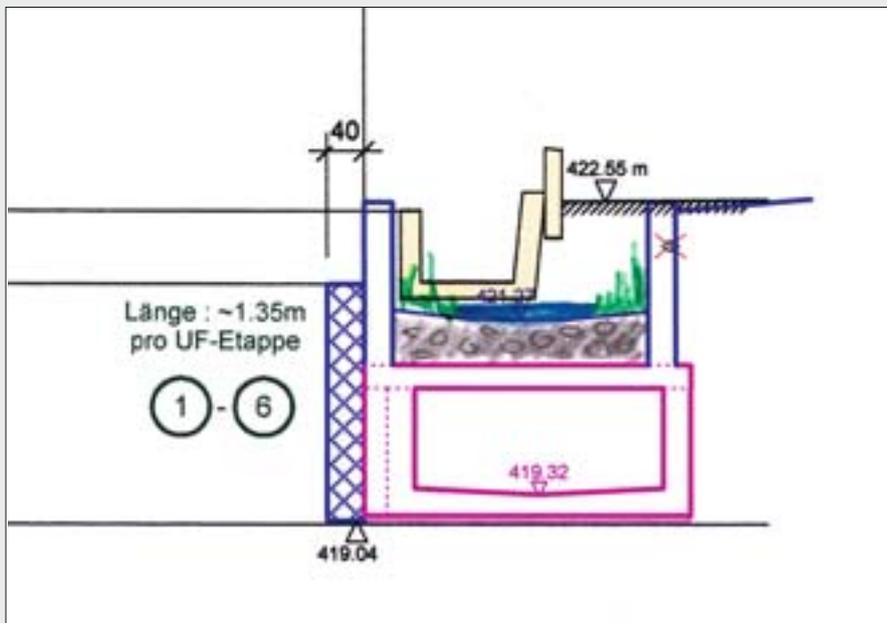
*Dank eines unterirdischen Hochwasserentlastungsstollens (rot) kann der Dorfbach weiterhin offen geführt werden.*

legte viel Gewicht auf eine einfache Lösung mit einem Vollausbau, eine andere stellte eine technische Lösung mit einem Entlastungsstollen und fast keinen Eingriffen im bestehenden Bachprofil vor. Nach Abwägen von Vor- und Nachteilen beschloss die Jury, das Projekt mit der Entlastungsleitung unter dem offenen Dorfbach weiterzuführen.

Obwohl sich nach dem Hochwasser vom Juli 1993 die Berechnungen der Wassermengen für ein hundertjähriges Hochwasser mehr als verdoppelten, konnte das Konzept in das Bauprojekt übernommen werden. Das Projekt hat den Vorteil, dass der Bach trotz der engen räumlichen Gegebenheiten mithilfe eines unterirdischen Hochwasserentlastungsstollens weiterhin offen geführt werden kann. Bei einem hundertjährigen Hochwasser wird mit 15 Kubikmeter Wasser pro Sekunde gerechnet. Bis zu drei Kubikmeter pro Sekunde werden durch den Bach abgeleitet. Die restlichen zwölf Kubikmeter pro Sekunde fasst der Entlastungskanal. Dank dem Bau der Hochwasserentlastung und dem bedeutend kleineren oberirdischen Bachgerinne kann das Dorfbild mit dem charakteristischen Dorfbach erhalten werden, und der Bach wird wieder Lebensraum für Pflanzen und Tiere. Der öffentliche Raum mit Strassen, Plätzen und Bach wird zu einem Begegnungs- und Erlebnisraum.

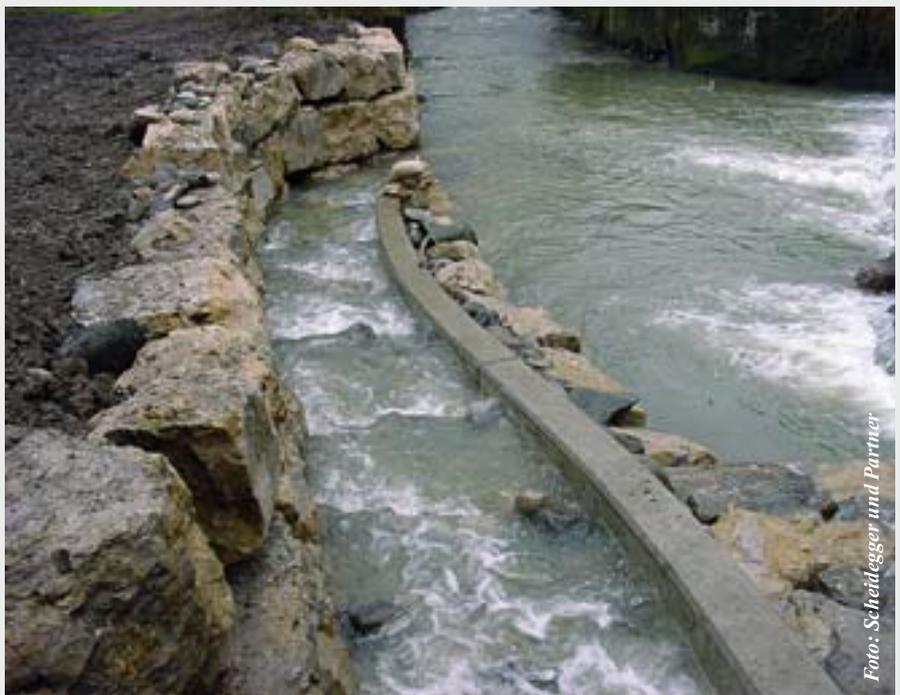
Fischpass beim Mühlewehr in Lengnau

Spezielles Augenmerk galt der Beseitigung von Aufstiegshindernissen für die Wasserfauna. Abstürze und Schwellen wurden konsequent beseitigt. Beim Mühlewehr in Lengnau entstand ein neuer Fischpass, der das vormalige Aufstiegshindernis erfolgreich beseitigt. Mit Störsteinen, Buhnen und Faschinen an den Böschungsfüssen wurde die Grundlage für ein fischgerechtes Gewässer gelegt. Die durch den Bau entstandenen Lücken in der Ufervegetation konnten durch eine neue, standortgerechte Bepflanzung wieder gefüllt werden.

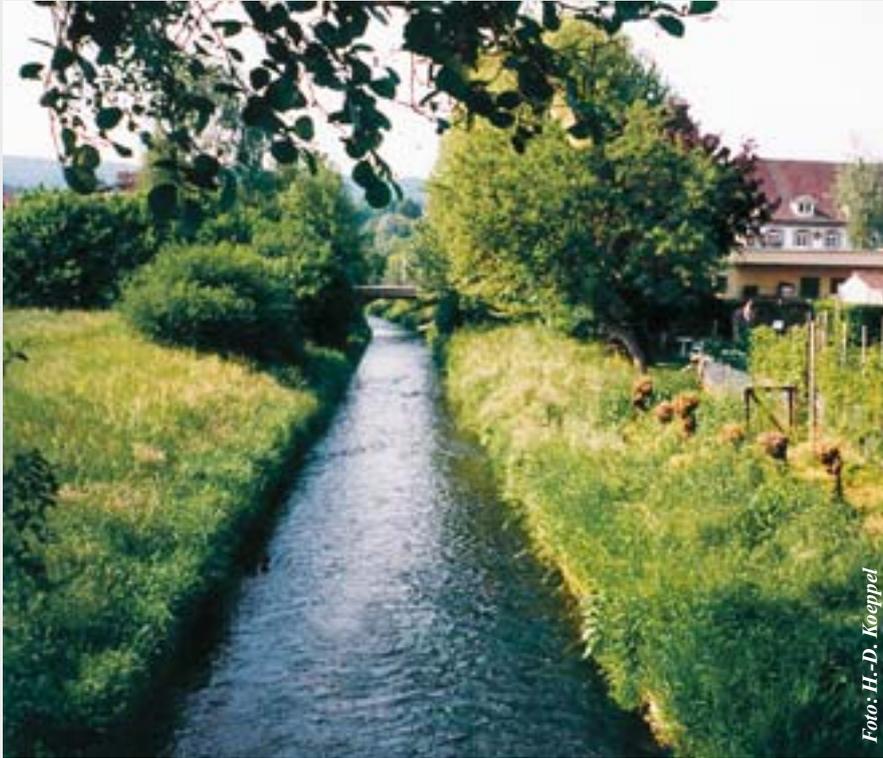
*Die Bünz 1998. Sie wurde 1935 begradigt und kanalisiert.*

Die Bünz lag ursprünglich in einem rund fünf bis sechs Meter breiten, aber nur ungefähr 1,5 Meter tiefen Gerinne. Der Bach mäandrierte über eine grosse Breite. Bereits bei einem Hochwasserabfluss von 20 Kubikmetern pro Sekunde trat der Bach über die Ufer und überflutete weite Teile der Talebene. Nach dem Hochwasser vom 4. März 1931 wurde die Bünz 1935 im Bereich von Othmarsingen auf einen Hochwasserabfluss von 62 Kubikmetern pro Sekunde ausgebaut. Der Bach erhielt die Form eines trapezförmigen, gestreckten Kanals. Die Sohle wurde um bis zu 1,5 Meter abgesenkt und alle zwei Meter mit Querschwellen gesichert.

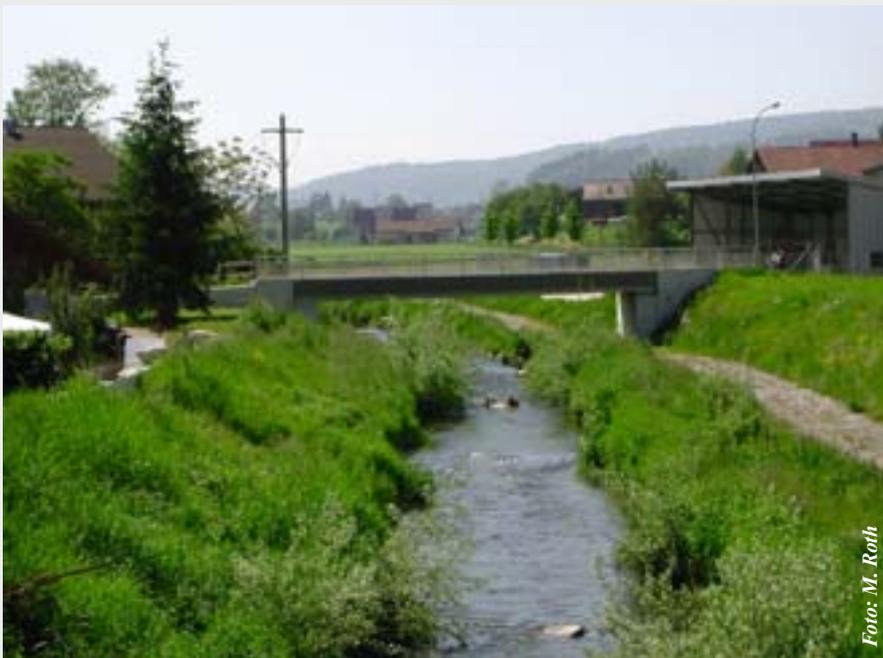
*Die Bünz nach der Realisierung des Hochwasserschutz- und Renaturierungsprojektes von 2002. Der Abflussquerschnitt ist breiter, die Uferlinie vielfältiger. Der Bach bietet neue Strukturen für Fische.*

Das Hochwasserschutz- und Renaturierungsprojekt von 2002 setzte sich zum Ziel, die Abflusskapazität auf 70 Kubikmeter pro Sekunde zu erhöhen. Dies entspricht ungefähr einem 100-jährlichen Hochwasser. Erreicht werden sollte das durch eine Profilaufweitung und den Bau von Uferdämmen

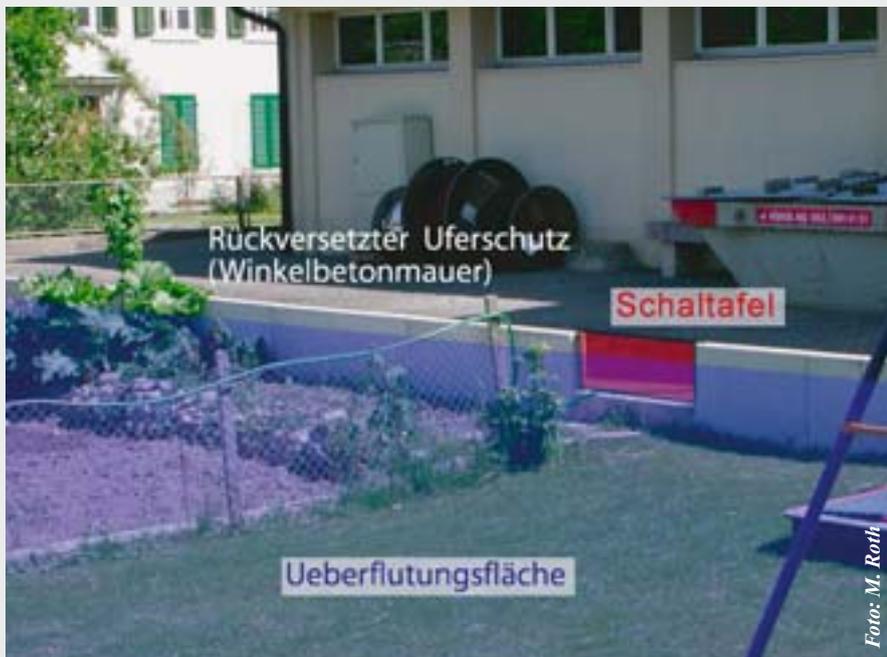
Der rückversetzte Uferschutz in Form einer einfachen, günstigen Winkelbetonmauer schützt die im Hintergrund liegende Wohn- und Gewerbezone. Die Gartenanlage im Vordergrund liegt bei einem mittleren Hochwasser im Überflutungsbereich der Bünz. Die Aussparung in der Winkelbetonmauer dient im Normalbetrieb dem ungehinderten Zugang. Im Ereignisfall kann diese Aussparung mit einer Schalttafel geschlossen werden.

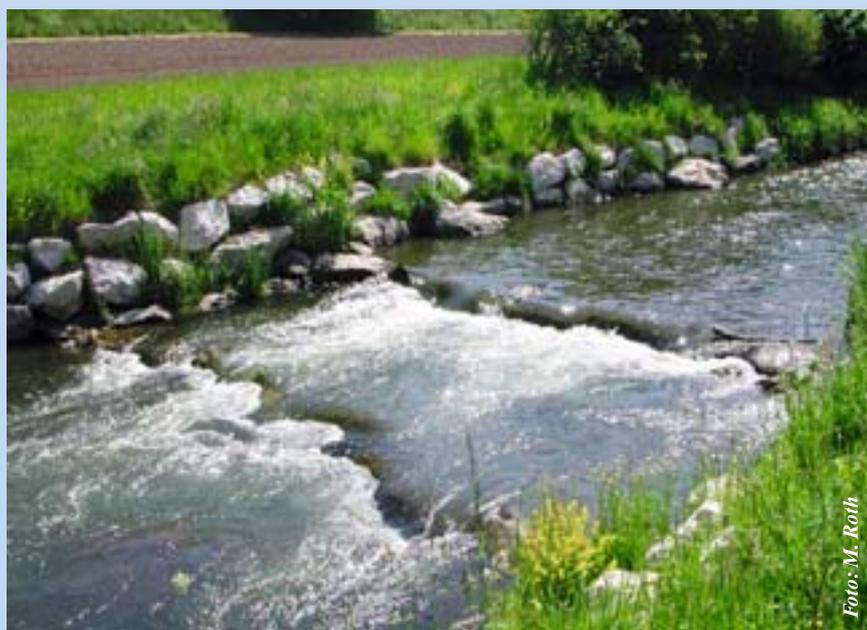
Die Riegelrampe besteht aus quer stehenden Steinreihen und dient der Stabilisierung des Bachbettes.

Zwischen den Steinreihen sind rund 50 bis 80 Zentimeter tiefe Wasserbecken angeordnet. Die Wasserspiegeldifferenzen zwischen den Wasserbecken dürfen nicht grösser als 15 bis 20 Zentimeter sein, damit die Fische bachaufwärts wandern können.

Um die Sohle im Bereich des Siedlungsgebiets von Othmarsingen abzusenken, wurde 1935 am oberen Ende der Korrektionsstrecke ein Absturz von rund 80 Zentimetern eingebaut. Der Absturz erfüllte seinen wasserbaulichen Zweck, stellte jedoch ein unüberwindbares Hindernis für wandernde Fische dar. Deshalb wurde der Absturz im Rahmen des Projekts von 2002 in eine Riegelrampe umgebaut.

Die Riegelrampe besteht aus einer Abfolge von einzelnen Wasserbecken und ist eine bauliche Alternative zu den klassischen Blockrampen. Diese Bauweise eignet sich besonders gut für die Längsvernetzung grösserer Bäche und ist ein wichtiger Beitrag zur ökologischen Aufwertung der Bünz.

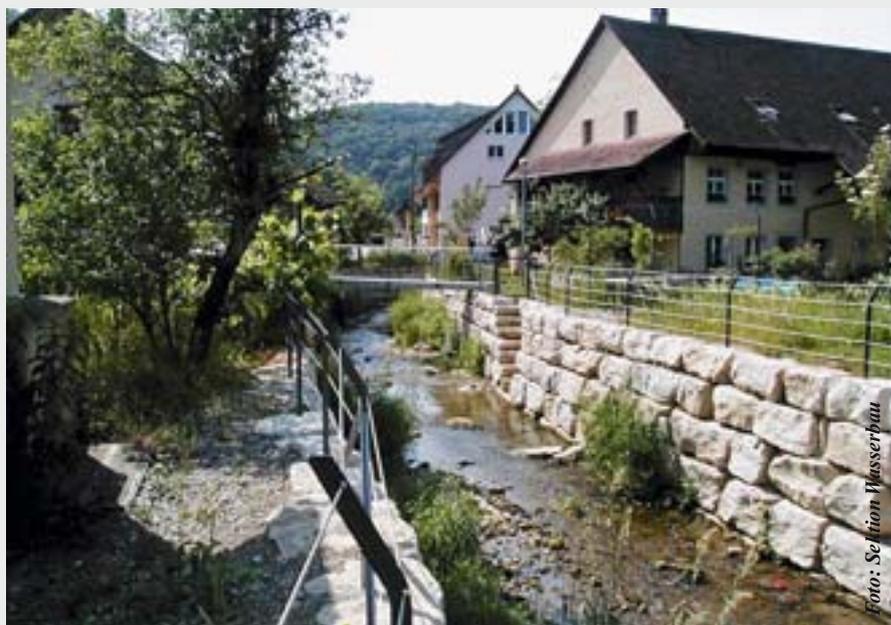
*Beim Ausbau des Staffeleggbaches wurde auf das Dorfbild Rücksicht genommen. Grosse Steinmauern schützen Häuser und Vorgärten.*

- Im Unterdorf, wo Gebäude und Infrastrukturbauten teilweise bis an den Bachlauf reichen, wurde die Bachsohle um 50 bis 80 Zentimeter abgesenkt. Im Dorfkern wurden die Häuser und Vorgärten mit grossen Steinmauern geschützt. Die Restflächen zwischen den Strassen und dem Bach wurden, wo möglich, ins Eigentum des Kantons überführt. Durch den Kauf dieser Flächen konnte das Abflussprofil ausgeweitet werden. Das gewählte Bachprofil ist so gross, dass sich mit den Jahren eine natürliche Bepflanzung einstellen wird und Bäume und Sträucher auch an der Wasserlinie stehen dürfen.

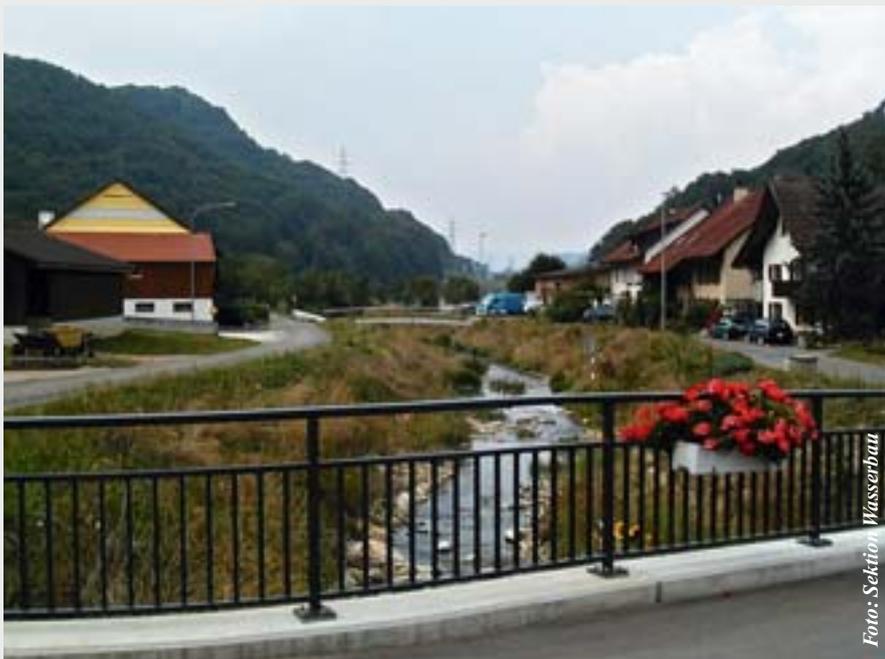
Der renaturierte Staffeleggbach im Unterdorf: Das Abflussprofil wurde deutlich ausgeweitet. Das gewählte Bachprofil ist so gross, dass sich mit den Jahren eine natürliche Bepflanzung einstellen wird und Bäume und Sträucher auch an der Wasserlinie stehen dürfen.

Innerhalb der Ufermauern wurde mit der Bepflanzung und mit Störsteinen eine abwechslungsreiche Bachsohle geschaffen. Durch die gewählte Baumethode wird dem Bach eine beschränkte Eigendynamik ermöglicht. Neue Kiesinseln und Kolklöcher werden im Lauf der Zeit entstehen. Das
