Factsheets der Einleitungen

Einzugsgebiet bezogenes Monitoring der Wasserqualität in der Region Aare-, Rhein- und Surbtal

Auswirkungen der Siedlungsentwässerung,
Stand 2020

Januar 2021

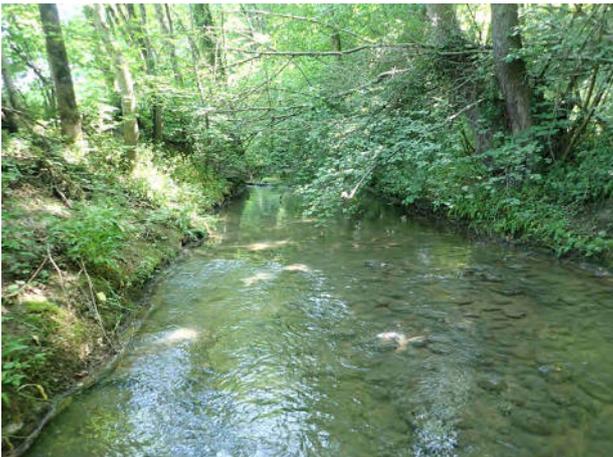
Abb. 9: Stelle E285 an der Surb oberhalb der Einleitung RU Bucher-Guyer, Schneisingen mit Blickrichtung bachaufwärts. Koordinaten: 2669562 / 1262588.

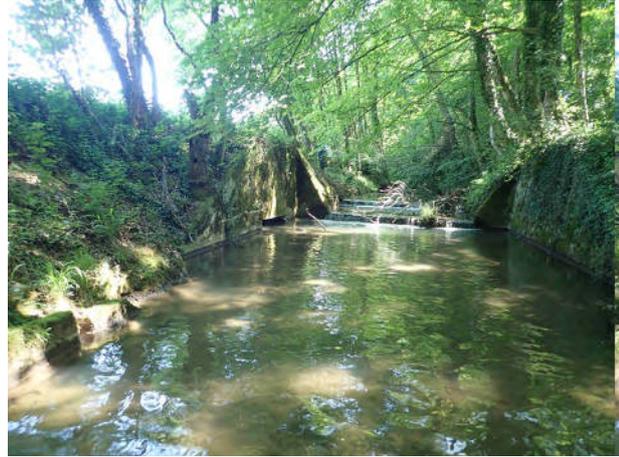
Abb. 10: Stelle E286 an der Surb unterhalb der Einleitung RU Bucher-Guyer, Schneisingen mit Blickrichtung bachaufwärts. Koordinaten: 2669504 / 1262561.

Fazit: Zum Zeitpunkt der Untersuchungen konnte in der Surb kein klarer negativer Einfluss des RU Bucher-Guyer, Schneisingen auf die untersuchten biologischen Indikatoren festgestellt werden. Vereinzelt gelangen noch Feststoffe ins Bachbett. Allerdings führen die leichte bis mittlere Verschlammung und Kolmation unterhalb der Einleitung vereinzelt in Mikrohabitaten zu Sauerstoffmangel.

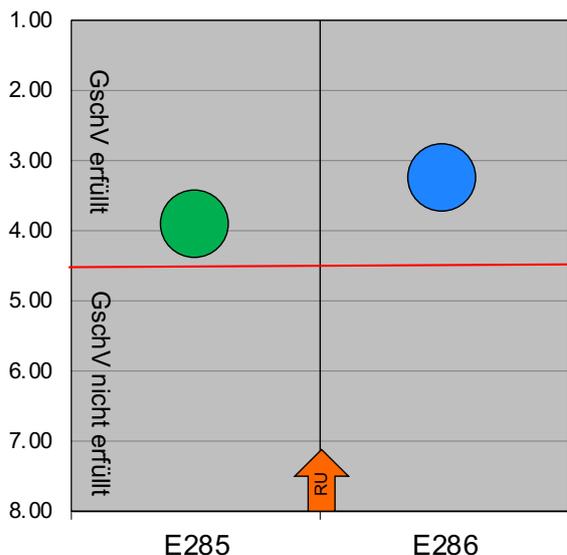
Abb. 12: Gewässerbelastung nach DI-CH im Bereich der Einleitung RU Bucher-Guyer, Schneisingen.

Analog verhält es sich mit der von den Kieselalgen angezeigten Gesamtbelastung (DI-CH). Die Stelle unterhalb steigt sogar von der Güteklasse «gut» auf die

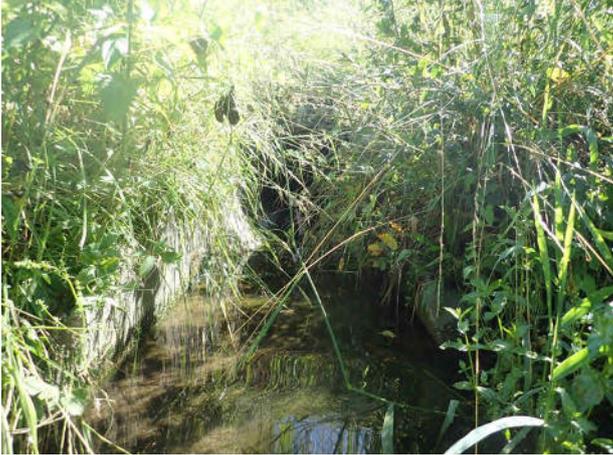
Die Hochwasserentlastung RU B4 (Abb. 18) entlastet die Siedlungsentwässerung Kling nau und Döttingen. Im Falle einer Entlastung gelangt unbehandeltes Abwasser in den Binnenkanal. Die Proben wurden am 25. Juni 2020 an den Stellen E289 oberhalb und E290 unterhalb der Einleitung jeweils einige Tage nach stärkeren Regenfällen genommen.

Abb. 18: Einleitung der Entlastung RU B4 Kling nau. Koordinaten: 2661303 / 1269917.

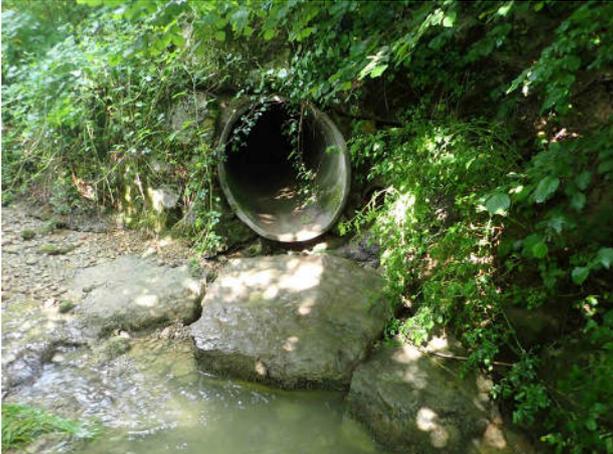
Abb. 23: Entlastung des Regenbeckens A93-148, Mandach in den Guntenbach. Koordinaten: 2656156 / 1267008.

Die beiden Probenahmestellen liegen rund 20 m auseinander. E291 befindet sich ca. 10 m vor der Entlastung. Ökomorphologisch ist der Guntenbach in diesem Abschnitt naturnah bis natürlich. Die Ufer sind beidseitig an der Wasserlinie unverbaut. Die Sohle wird durch ein dichtes Gehölz gut beschattet. Sie besteht aus natürlichem Geschiebe mit einer breiten Korngrößenverteilung. Das Gewässer führte zum Zeitpunkt der Probenahme nur ganz wenig Wasser. Der pflanzliche Bewuchs der Sohle war gering. Ein sommerlicher, lokaler Gewitterregen mit anspringen der Entlastung könnte bei diesen Abflussbedingungen zu erheblichen Abwasserkonzentrationen im Gewässer führen.

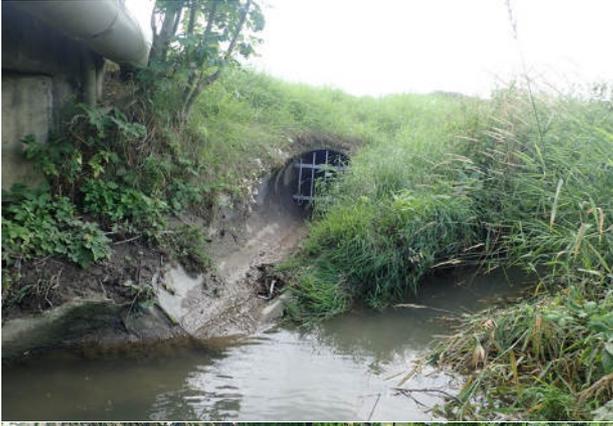
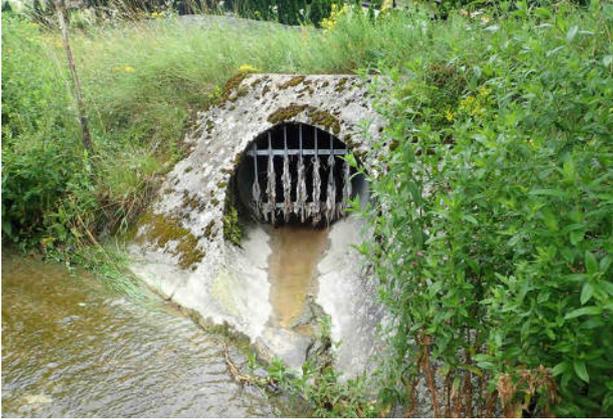
Abb. 28: Einleitungen aus dem Regenbecken A86-397 (oben) und dem Regenbecken A94-47 (unten) in Leuggern. Koordinaten: 2658914 / 1270509 und 2658814 / 1270351.

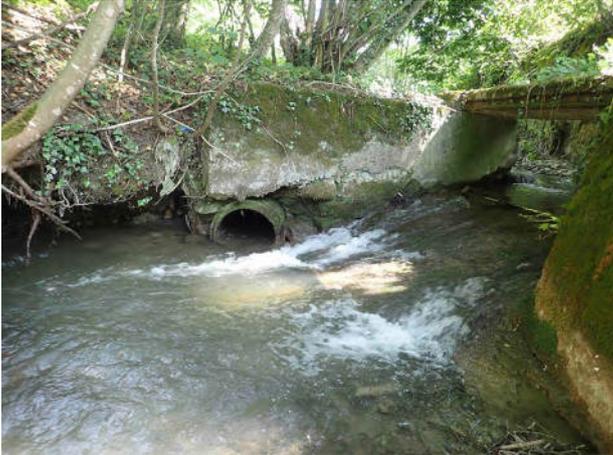
Abb. 44: Ausleitung der Hochwasserentlastung RU 320 Wislikofen in den Tägerbach. Koordinaten: 2669307 / 1268065.

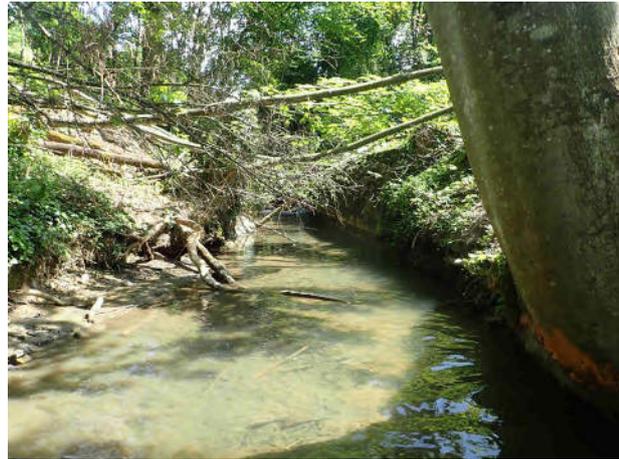
Abb. 46: Stelle E302 unterhalb der Ausleitung der Hochwasserentlastung RU 320 in den Tägerbach mit Blickrichtung bachaufwärts. Koordinaten: 2669305 / 1268078.

Der Tägerbach ist an beiden Stellen verschlammmt, unterhalb der Einleitung deutlich stärker als oberhalb. Die Herkunft der Schlammablagerungen ist nicht bekannt. Der Schlamm verfüllt die Zwischenräume der Steine in der Bachsohle, wodurch die Sauerstoffversorgung eingeschränkt wird und sich folglich unterhalb der Entlastung viel Eisensulfid bildet. Auch wenn die Ursache nicht eindeutig feststeht, liegt der Verdacht eines Eintrags von organisch abbaubaren Stoffen aus der Entlastung nahe. Oberhalb der Einleitung ist die Sohle leicht bis mittel kolmatiert.

Stellen	
		E301	E302
Datum		26.05.20	26.05.20
Beurteilungskriterien	Schlammablagung	wenig mittel	viel
	Trübung	keine	keine
	Verfärbung	keine	keine
	Schaum	kein	kein
	Geruch	kein	kein
	Kolmation	leicht mittel	keine
	Feststoffe	keine	keine
	Eisensulfid	<25%	>25%
Het. Bewuchs	kein	kein

Fazit: Im Bereich der Entlastung RU 230 sind im Tägerbach die Anforderungen der GSchV hinsichtlich der Wasserinhaltsstoffe erfüllt. Der äussere Aspekt ist bezüglich des Schlammes und der Sauerstoffversorgung (Eisensulfid) an beiden Stellen beeinträchtigt. Die Entlastungen verstärken die Beeinträchtigungen unterhalb der Einleitung deutlich. Gemäss GEP ist an dieser Stelle ein Regenbecken geplant.

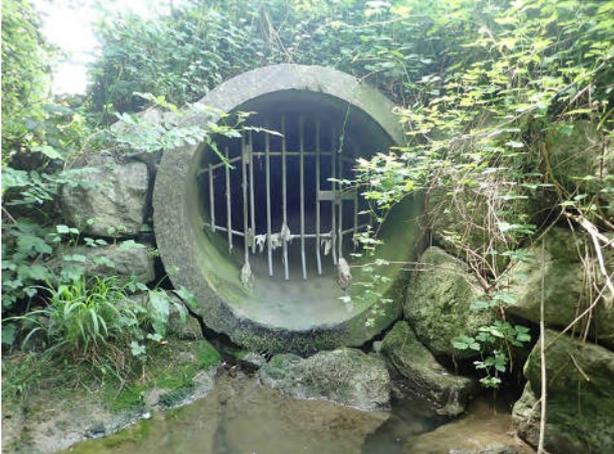
Abb. 49: Einleitung des Regenbeckens A96-131 in den Gipsbach. Koordinaten: 2668268 / 1261390.

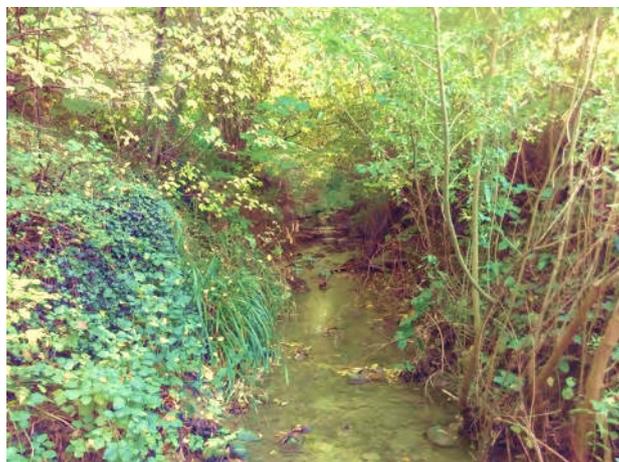
Abb. 50: Stelle E312 oberhalb der Einleitung des Regenbeckens A96-131, Ehrendingen, in den Gipsbach mit Blickrichtung bachaufwärts. Koordinaten: 2668258 / 1261373.

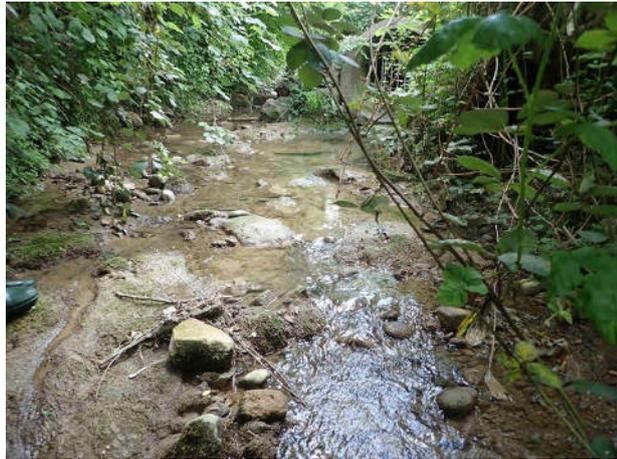
Abb. 51: Stelle E313 unterhalb der Einleitung des Regenbeckens Ehrendingen mit Blickrichtung bachaufwärts. Koordinaten: 2668289 / 1261418.

E302	26.05.20	>25%	keine	keine	kein	<10%	10-50%	<10%
E312	19.10.20	0%	leicht mittel	keine	kein	10-50%	<10%	<10%
E313	19.10.20	0%	keine	viele	kein	10-50%	<10%	<10%
