Factsheets der Einleitungen

Einzugsgebiet bezogenes Monitoring der
Wasserqualität in der Gemeinde Boniswil

Auswirkungen der Siedlungsentwässerung,
Stand 2022

Februar 2023

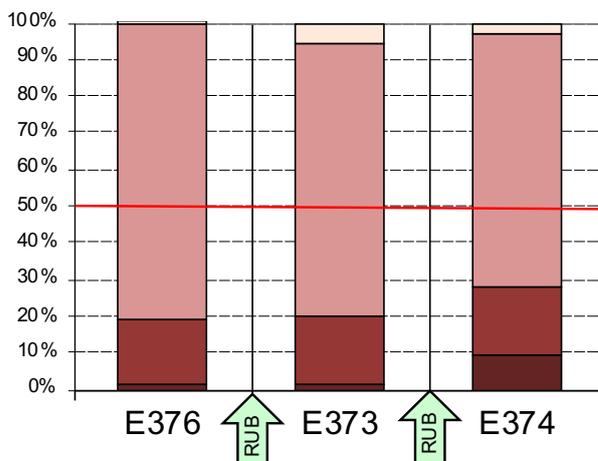
Der Überlauf aus dem Regenbecken RB R und die Einleitung RA3 belasten den Eichholzkanal nicht und derjenige aus den Regenbecken Eichholz nur geringfügig mit organischen Stoffen. Die Anforderung der GSchV sind an allen drei Stellen eingehalten und der Eichholzkanal ist nur «mässig» organisch belastet.

Abb. 11: Organische Belastung des Eichholzkanals im Bereich des Regenbeckens RB R und der Entlastung RA3 sowie des Regenbeckens Eichholz, Boniswil. Die Anforderungen der GSchV sind erfüllt, wenn die hellen Säulenanteile >50% sind.

Die Anteile der nach Belastungsgrad differenzierenden Kieselalgengruppen unterscheiden sich zwischen den beiden Stellen wenig. Dem 80%-Anteil an belastungs-sensiblen Kieselalgen vor den Entlastungen stehen Anteile von 18% toleranten und 1% resistenten gegenüber. Unterhalb der Entlastungen sinken der Anteil der sensiblen leicht auf 74% und 70%, bei fast unveränderten Anteilen der toleranten von 19% an beiden Stellen und einer Zunahme der belastungsresistenten Kieselalgen auf 9% an der untersten Stelle.

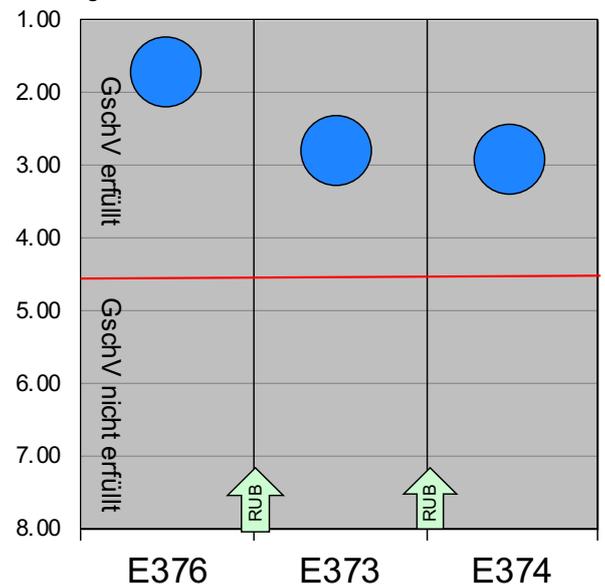
Hinsichtlich der Gesamtbelastung ist nur ein leichter Belastungseinfluss bei der Einleitung aus dem Regenbecken RB R und der Einleitung RA3 ersichtlich. Der DI-CH verschlechtert sich zwischen den oberen beiden Stellen um 1.1 Einheiten. Der Einfluss des Regenbeckens Eichholz liegt innerhalb des Fehlerbereichs der Methode.

Abb. 12: Gewässerbelastung nach DI-CH des Eichholzkanals im Bereich des Regenbeckens RB R und der Entlastung RA3 sowie des Regenbeckens Eichholz, Boniswil.

Aufgrund der tiefen DI-CH Werte erfüllt die Gewässerqualität aber an allen drei Stellen die Anforderungen der GSchV. Die Gewässerqualität entspricht an allen Stellen der Zustandsklasse «sehr gut».

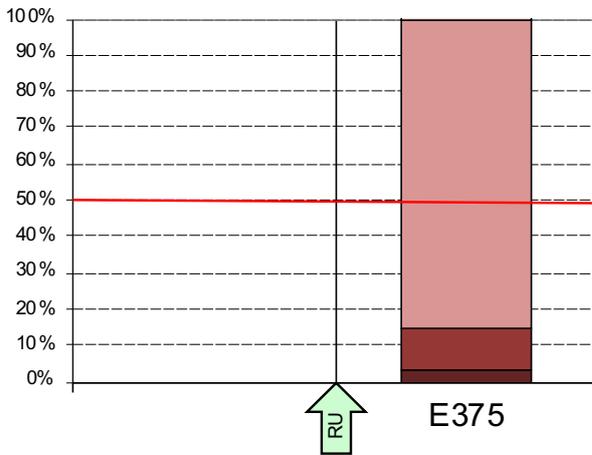
Der Anteil der belastungs**sensiblen** Kieselalgengruppe beträgt an der Stelle E375 84%, bei Anteilen der **toleranten** von 12% und der **resistenten** von 3%. Dazu kommt noch 1% hochsensible Arten.

Abb. 16: Organische Belastung des Alliswilerbächlis im Bereich des Regenüberlaufes RA 4, Boniswil. Die Anforderungen der GschV sind erfüllt, wenn die hellen Säulenanteile >50% sind.

Fazit: Das Alliswilerbächli erfüllt die Anforderungen weitgehend. Zu prüfen ist die Entfernung der Querbauwerke um der Schlammabildung und Kolmation vorzubeugen.

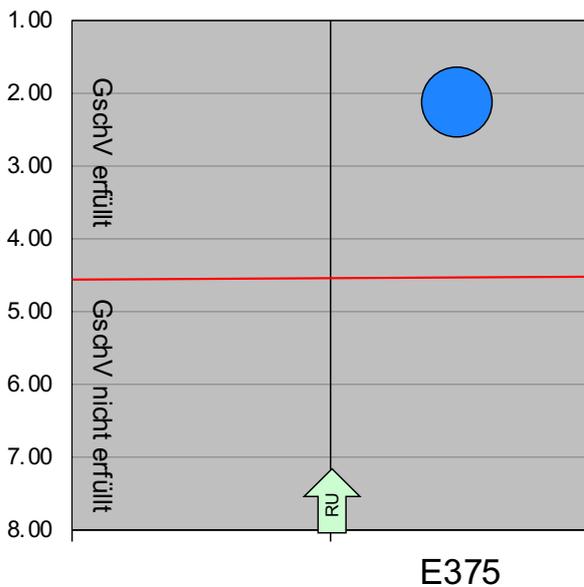
Abb. 17: Gewässerbelastung des Alliswilerbächlis im Bereich des Regenüberlaufes RA 4, Boniswil.

Ähnlich verhält es sich bezüglich der Gesamtbelastung. Der DI-CH entspricht an dieser Stelle der Güteklasse «sehr gut». Die diesbezügliche Anforderung der GSchV sind damit eingehalten.
