# UMWELT

Factsheets der Einleitungen

Einzugsgebiet bezogenes Monitoring der  
Wasserqualität in den Gemeinden Wohlen  
und Villmergen

Auswirkungen der Siedlungsentwässerung,  
Stand 2021

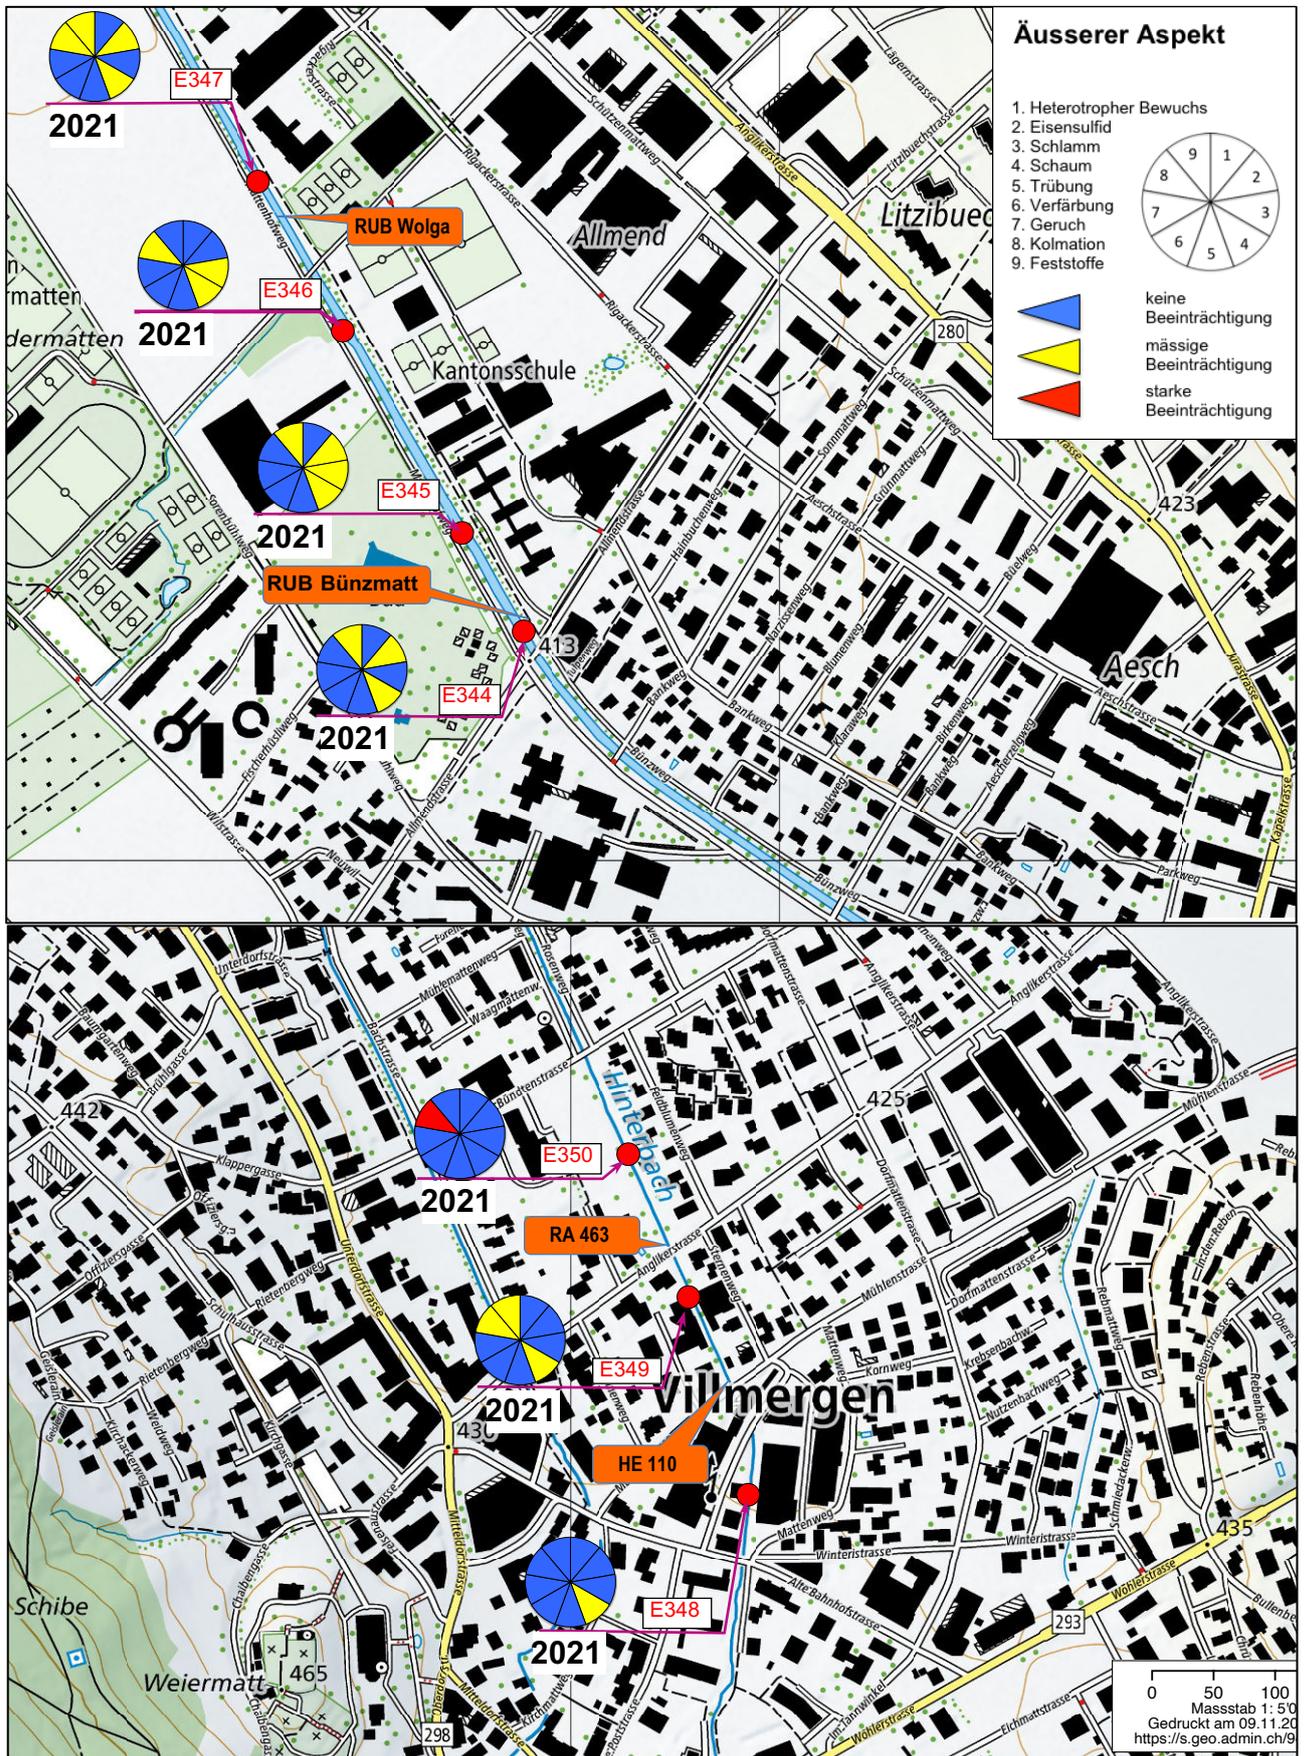
Abb. 3: Beurteilung des Einflusses der Siedlungsentwässerung auf den Äusseren Aspekt im VGEP-Gebiet von Wohlen und Villmergen.

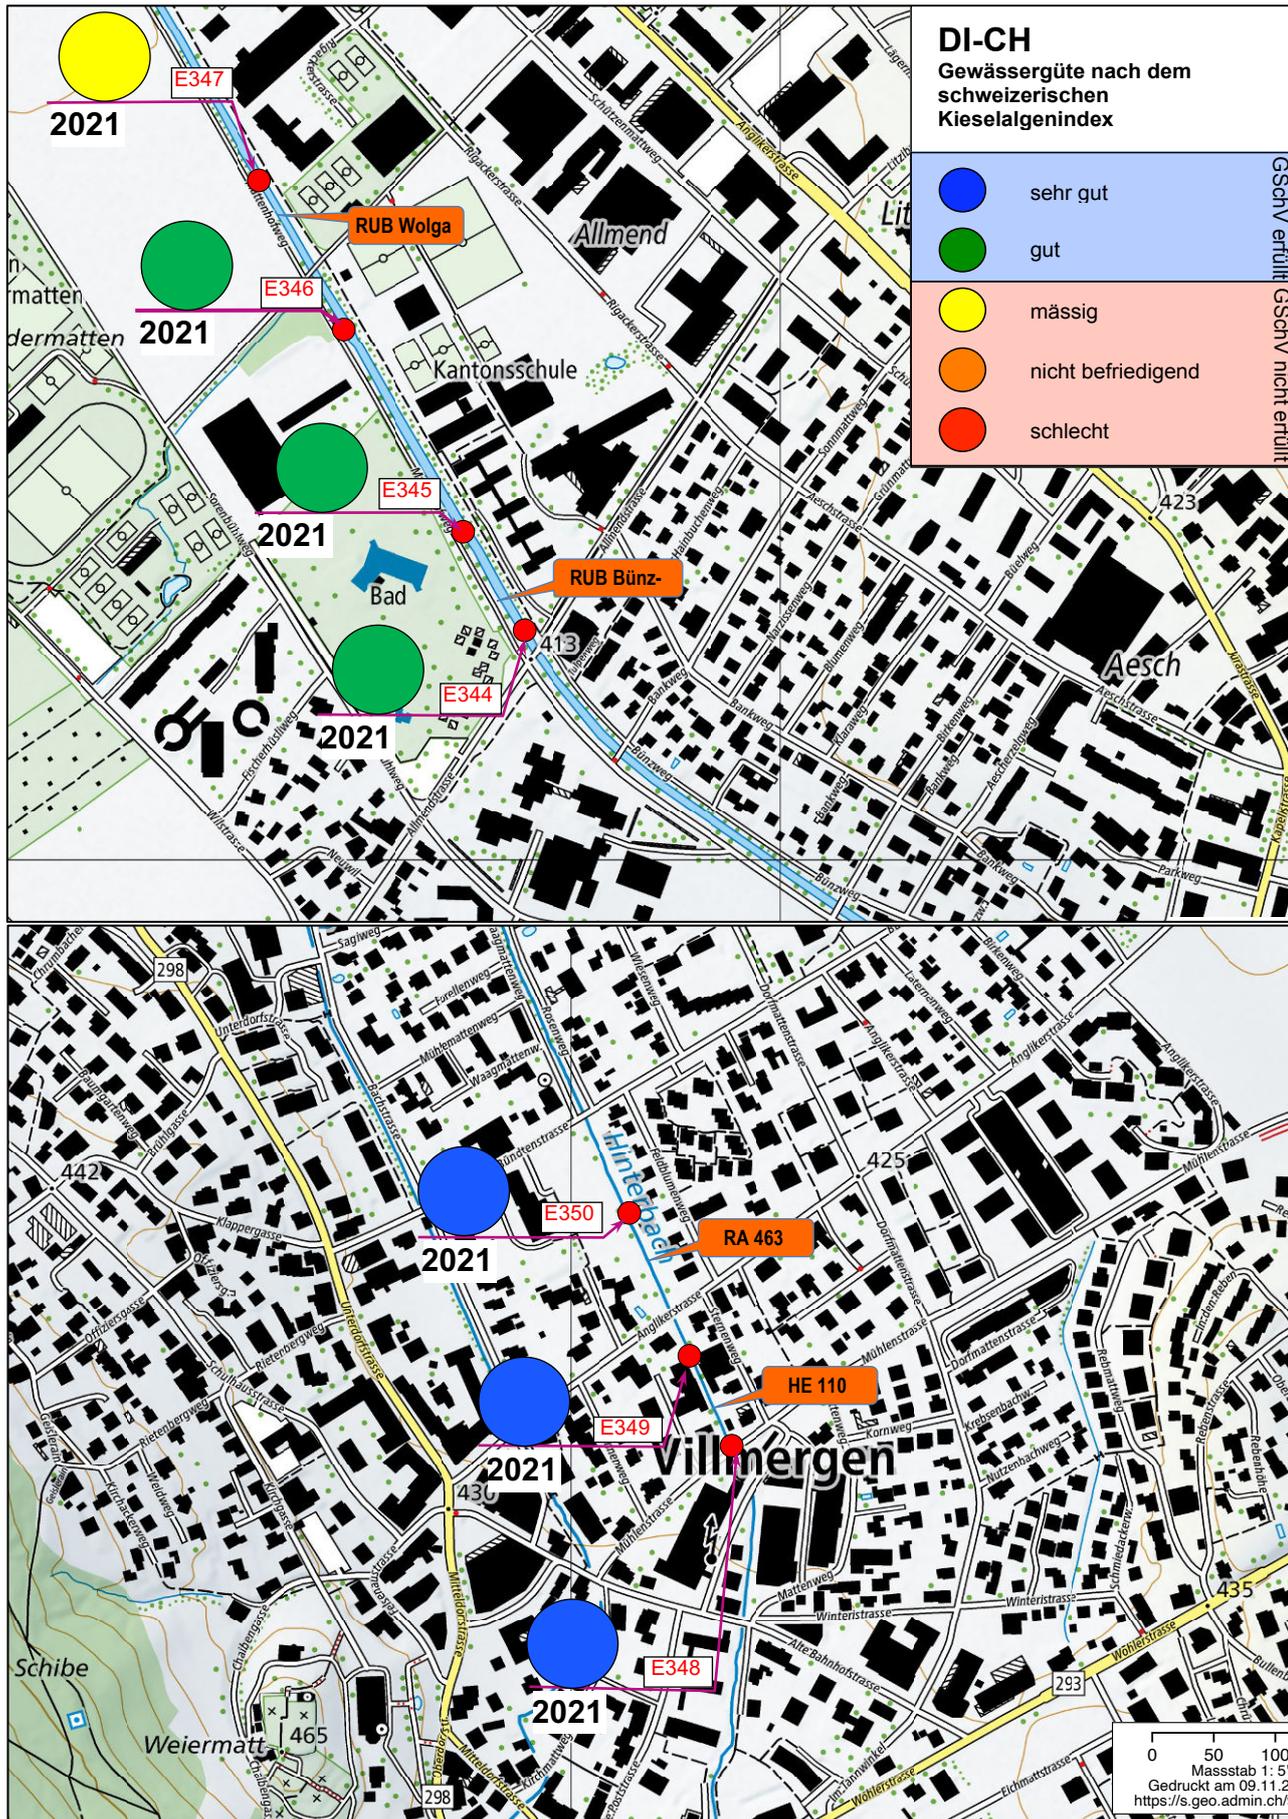
Abb. 4: Beurteilung des Einflusses der Siedlungsentwässerung auf den DI-CH im VGEP-Gebiet von Wohlen und Villmergen

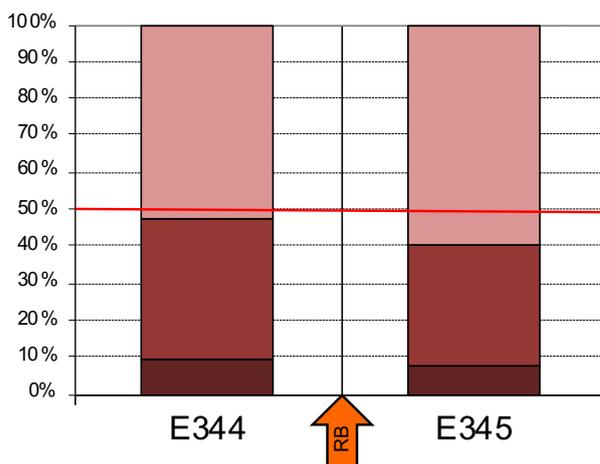
Abb. 10: Organische Belastung der Bünz im Bereich des Regenbeckens RUB Bünzmatt, Wohlen. Die Anforderungen der GschV sind erfüllt, wenn die hellen Säulenanteile >50% sind.

Der Überlauf aus dem Regenbecken RUB Bünzmatt hat bezüglich der organischen Stoffe keinen Einfluss auf den Zustand der Bünz. Beide Stellen entsprechen der Gütestufe II „mässig belastet“. Dies jedoch relativ knapp, was wiederum auf eine gewisse Vorbelastung aus dem Einzugsgebiet oberhalb der Einleitstelle hinweist. Die entsprechenden Anforderungen der GSchV sind aber noch eingehalten.

Die Anteile der nach Belastungsgrad differenzierenden Kieselalgengruppen unterscheiden sich zwischen den beiden Stellen nur leicht. Dem 53%-Anteil an belastungssensiblen Kieselalgen vor der Entlastung stehen Anteile von 38% toleranten und 9% resistenten gegenüber. Unterhalb der Entlastung steigt der Anteil der sensiblen auf 60%, bei sinkenden Anteilen der toleranten auf 33% und der belastungsresistenten Kieselalgen gar auf 7%.

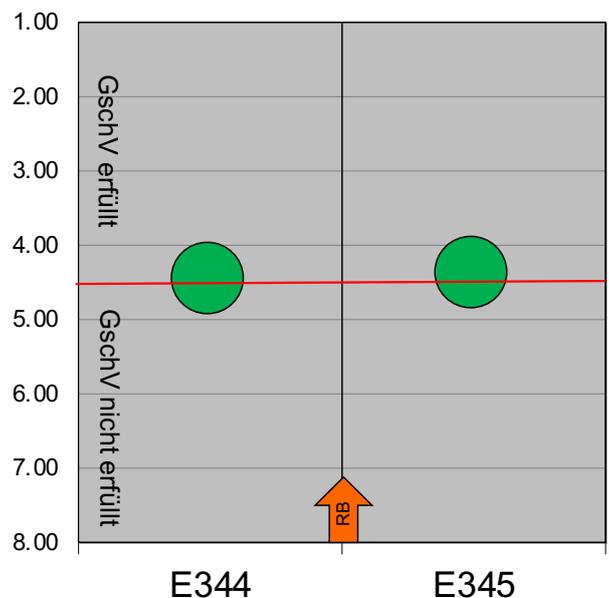
Abb. 11: Gewässerbelastung nach DI-CH der Bünz im Bereich des Regenbeckens RUB Bünzmatt, Wohlen.

Hinsichtlich der Gesamtbelastung unterscheiden sich die beiden Stellen kaum. Der Unterschied beträgt 0.06 DI-CH Einheiten und liegt deutlich innerhalb des Unsicherheitsbereiches der Untersuchungsmethode. Die Gewässerqualität entspricht an beiden Stellen nur knapp der Güteklasse «gut». Die Vorbelastung ist somit auch beim DI-CH ersichtlich. Er erfüllt die diesbezüglichen Anforderungen der GSchV an beiden Stellen gerade noch.

**Fazit:** Die Anforderungen der GSchV sind an beiden Stellen gerade noch erfüllt. Die Entlastungen der Einleitung RUB Bünzmatt haben keinen Einfluss auf den Gewässerzustand der Bünz. Diese ist jedoch aus Quellen oberhalb vorbelastet.

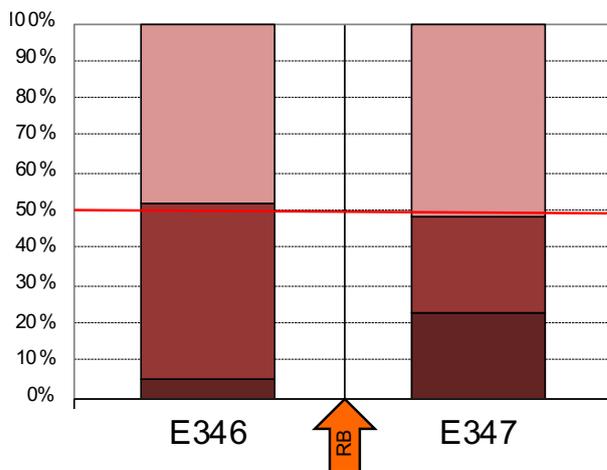
Abb. 15: Organische Belastung der Bünz im Bereich des Regenbeckens RUB Wolga, Wohlen. Die Anforderungen der GschV sind erfüllt, wenn die hellen Säulenanteile >50% sind.

Die Belastung durch organisch abbaubare Stoffe ist an beiden Stellen erhöht. Ein Einfluss der Entlastungen ist unter diesen erhöhten Bedingungen nicht ersichtlich. Formal sind die diesbezüglichen Anforderungen der GSchV an der Stelle oberhalb der Einleitung knapp nicht, unterhalb aber sehr knapp erfüllt. Die spezifische Gewässergüte entspricht an der Stelle oberhalb der Stufe II-III („kritisch belastet“) weiter unten der Stufe II (mässig belastet).

Die belastungssensible Kieselalgengruppe hat oberhalb der Entlastung einen Anteil von 48% bei Anteilen der belastungstoleranten Gruppe von 47% und der belastungsresistenten von 5%. Unterhalb der Einleitung liegt der Anteil der sensiblen Gruppe bei 52% während die tolerante eine Häufigkeit von 25% und die resistente eine solche von 23% aufweisen.

Aufgrund der Untersuchungsergebnisse wird beim Regenbecken A97-43 (RB Wolga) empfohlen, die Feststoffabtrennung zu überprüfen und beim Regenüberlauf HE 110 ist die Notwendigkeit baulicher Massnahmen für den Feststoffrückhalt vertiefter abzuklären.

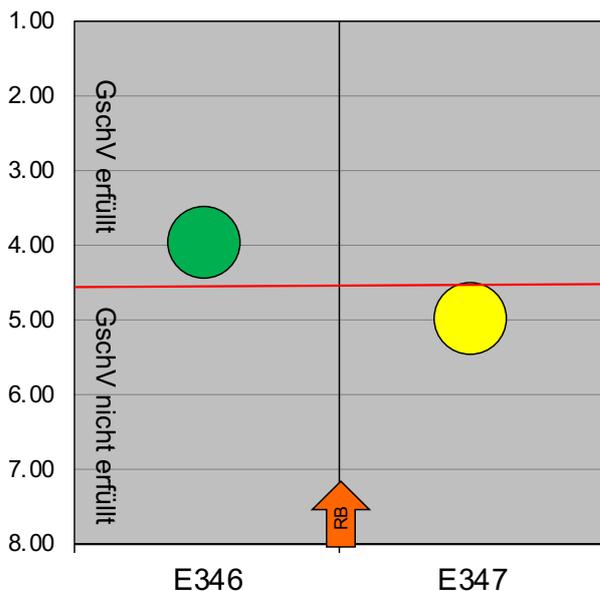
Abb. 16: Gewässerbelastung der Bünz im Bereich des Regenbeckens RUB Wolga, Wohlen.

Anders verhält es sich bezüglich der Gesamtbelastung. Der DI-CH entspricht vor der Einleitung der

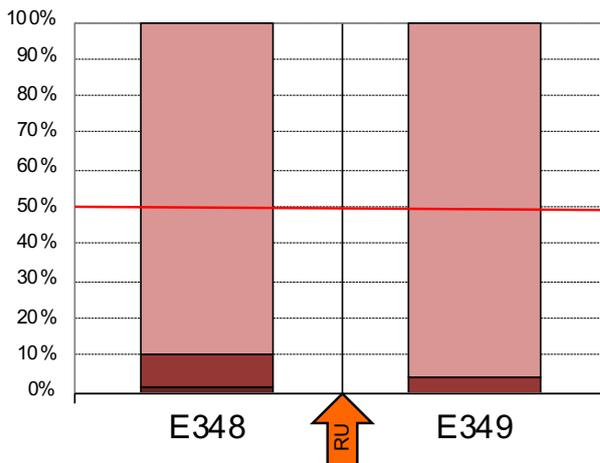
Abb. 20: Organische Belastung des Hinterbaches im Bereich der Regenüberlaufes HE 110, Villmergen. Die Anforderungen der GschV sind erfüllt, wenn die hellen Säulenanteile >50% sind.

Der Hinterbach wurde nach den vorangegangenen Entlastungsereignissen aus der Einleitung HE 110 nicht wesentlich mit organischen Stoffen belastet. Die Belastung entspricht an beiden Stellen der Gütestufe II «mässig» belastet. Damit sind die Anforderungen der GSchV an beiden Stellen erfüllt.

Oberhalb der Einleitung aus der Hochwasserentlastung beträgt Anteil der belastungssensiblen Kieselalgenengruppe an beiden Stellen 90% bei Anteilen der toleranten Kieselalgenengruppe von 9% und der resistenten Gruppe von 1%.

Unterhalb der Einleitung steigt die belastungssensible Kieselalgenengruppe leicht auf 96%, wogegen die tolerante Gruppe auf 4% sinkt und die resistente gänzlich fehlt.

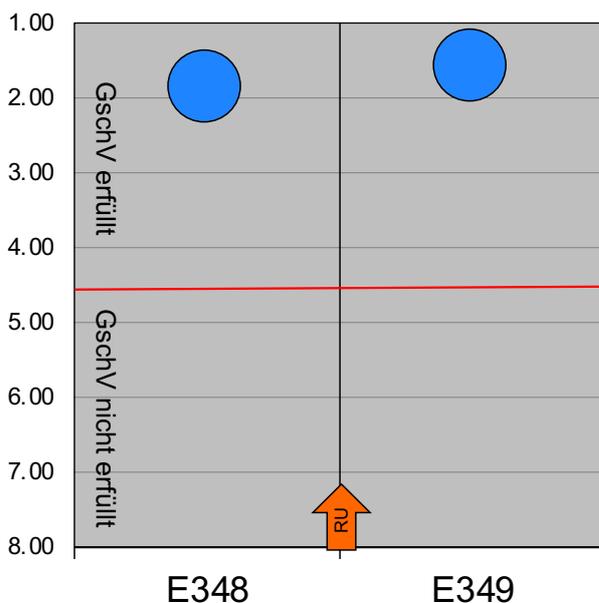
Abb. 21: Gewässerbelastung nach DI-CH des Hinterbaches im Bereich des Regenüberlaufes HE 110, Villmergen.

Gemäss der Kieselalgenindikation ist der Hinterbach bezüglich der Gesamtbelastung an beiden Stellen in einem «sehr guten» Zustand. Der DI-CH Wert

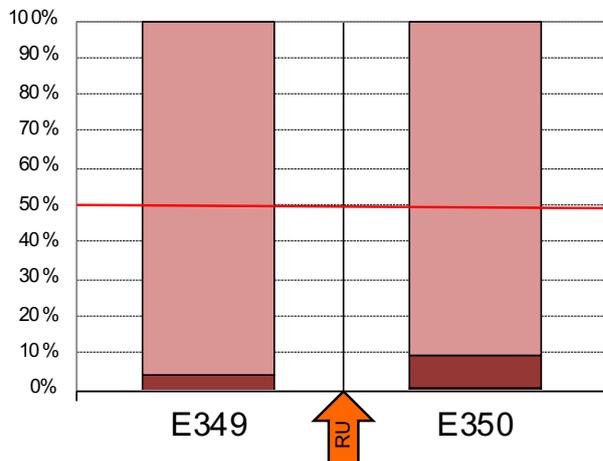
Abb. 25: Organische Belastung des Hinterbaches im Bereich des Regenüberlaufes RA 463, Villmergen. Die Anforderungen der GschV sind erfüllt, wenn die hellen Säulenanteile >50% sind.

nischen Stoffen belastet. Die diesbezüglichen Anforderungen der GSchV sind an beiden Stellen erfüllt. Oberhalb der Entlastungsstelle liegt der Anteil der belastungssensiblen Kieselalgen im Hinterbach bei 96%. Die toleranten entsprechend bei 4% und die resistenten bei 0%. An der Stelle E350 unterhalb ist die prozentuale Verteilung mit 91% sensiblen, 8% toleranten und 1% resistenten nur geringfügig schlechter.

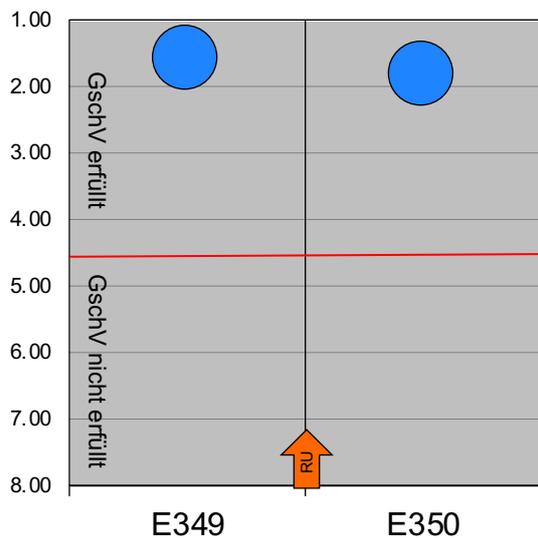
Abb. 26: Gewässerbelastung nach DI-CH im Bereich des Regenüberlaufes RA 463, Villmergen.

Ähnlich verhält es sich mit dem Indikator für die Gesamtbelastung (DI-CH). An beiden Stellen wurde die Güteklasse «sehr gut» ermittelt. Die entsprechenden Anforderungen der GSchV sind damit bestens eingehalten. Die Indexdifferenz beträgt 0.32 DI-CH Einheiten.
