## Einzugsgebiet bezogenes Monitoring der Wasserqualität im Aaretal

Auswirkungen der Siedlungsentwässerung, Stand  
2013

Januar 2016

Departement Bau, Verkehr und Umwelt  
Abteilung für Umwelt  
5001 Aarau  
[www.ag.ch](http://www.ag.ch)

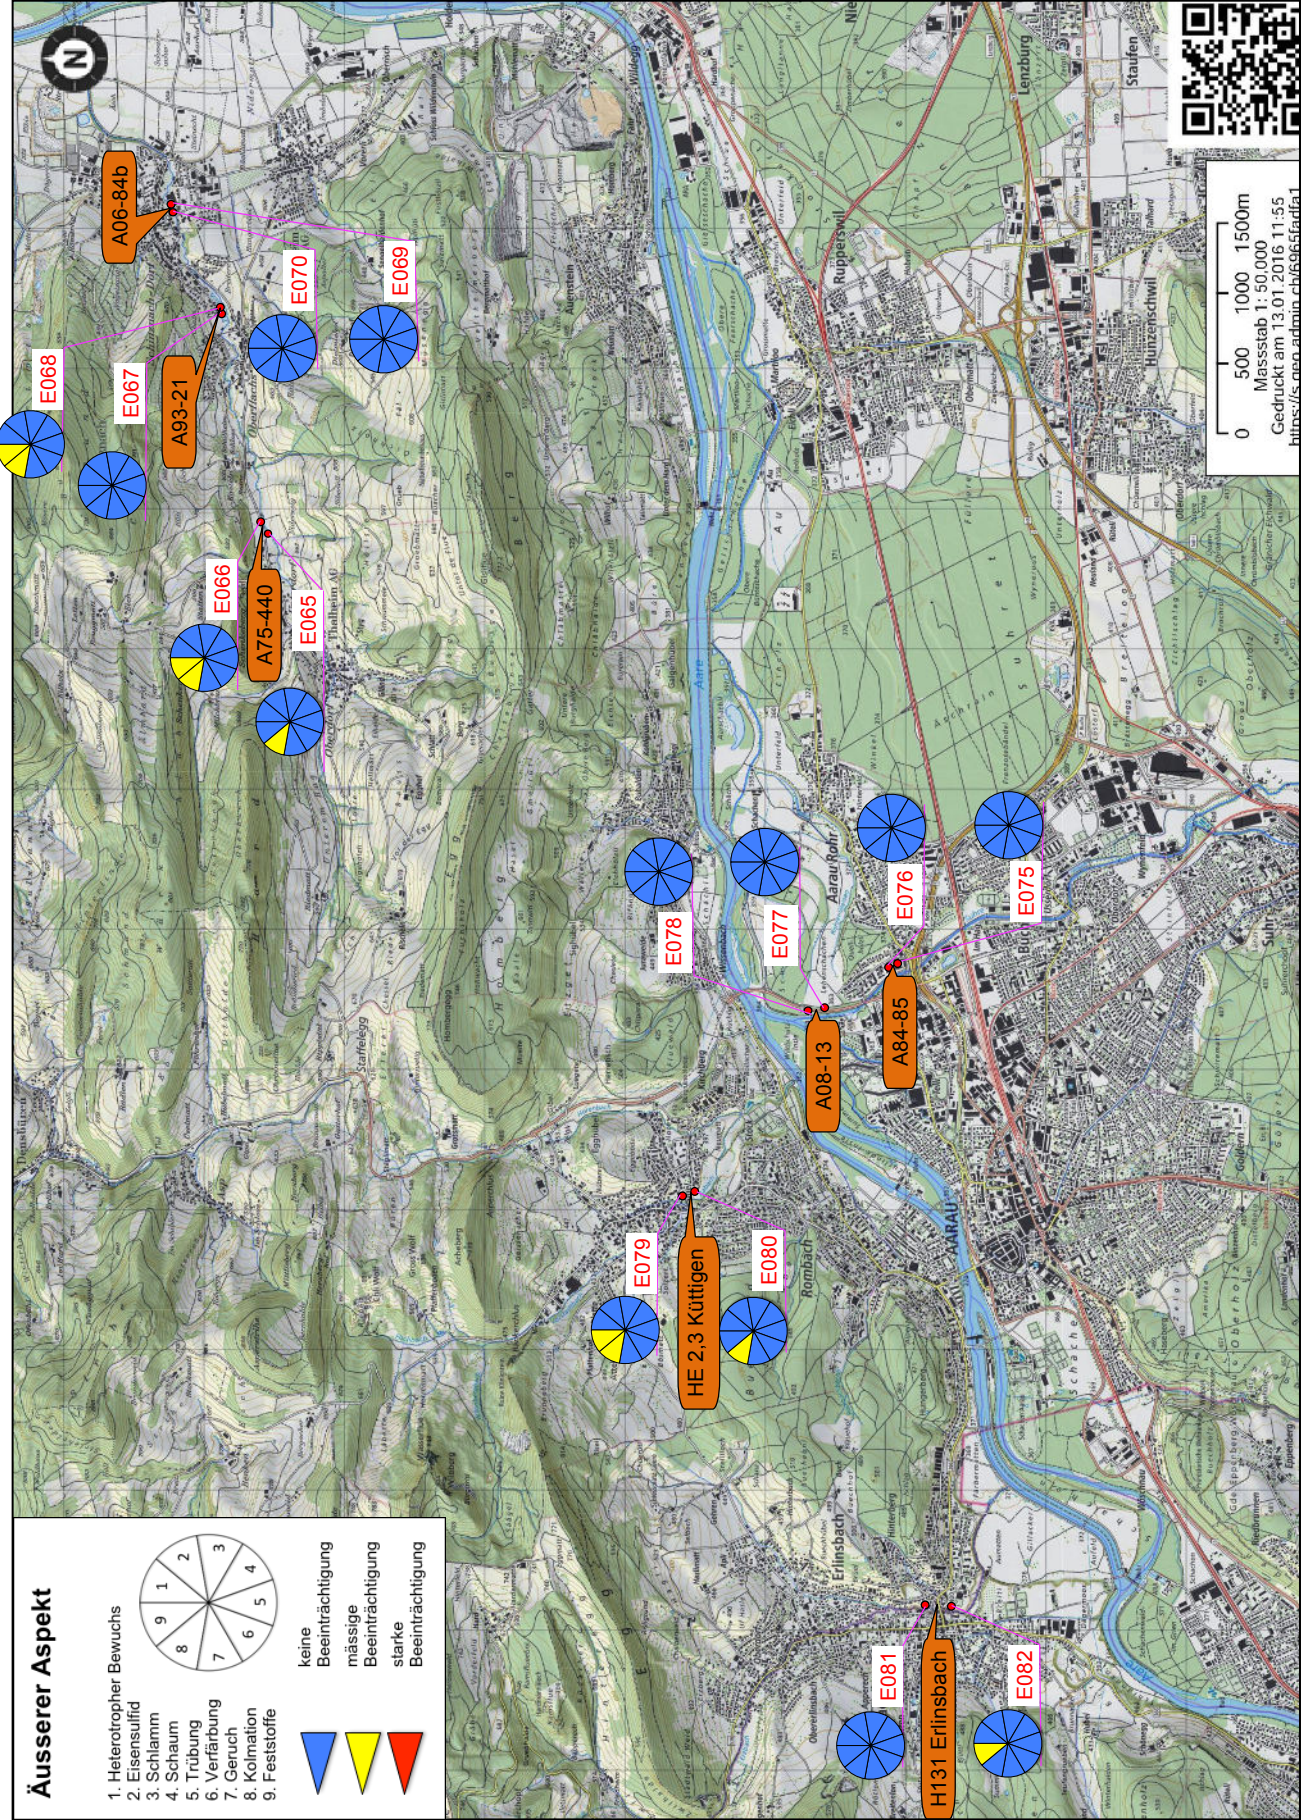
Insgesamt werden im Entlastungsfall als auch unter Trockenwetterbedingungen die Anforderungen der GSchV an den Äusseren Aspekt im Gewässernetz mehrheitlich eingehalten. Probleme bestehen noch im Feststoffeintrag der Entlastungen und sowie in einem Fall (Rinikerbach) durch den Eintrag von Feinsediment mit den entsprechenden negativen Folgeerscheinungen. Massnahmen zur Erfüllung der Anforderungen an den äusseren Aspekt sind demzufolge hinsichtlich des Feststoffeintrags zu prüfen.

Abb. 6a: Beurteilung des Äusseren Aspektes an den 14 Stellen in der Subregion Aaretal West

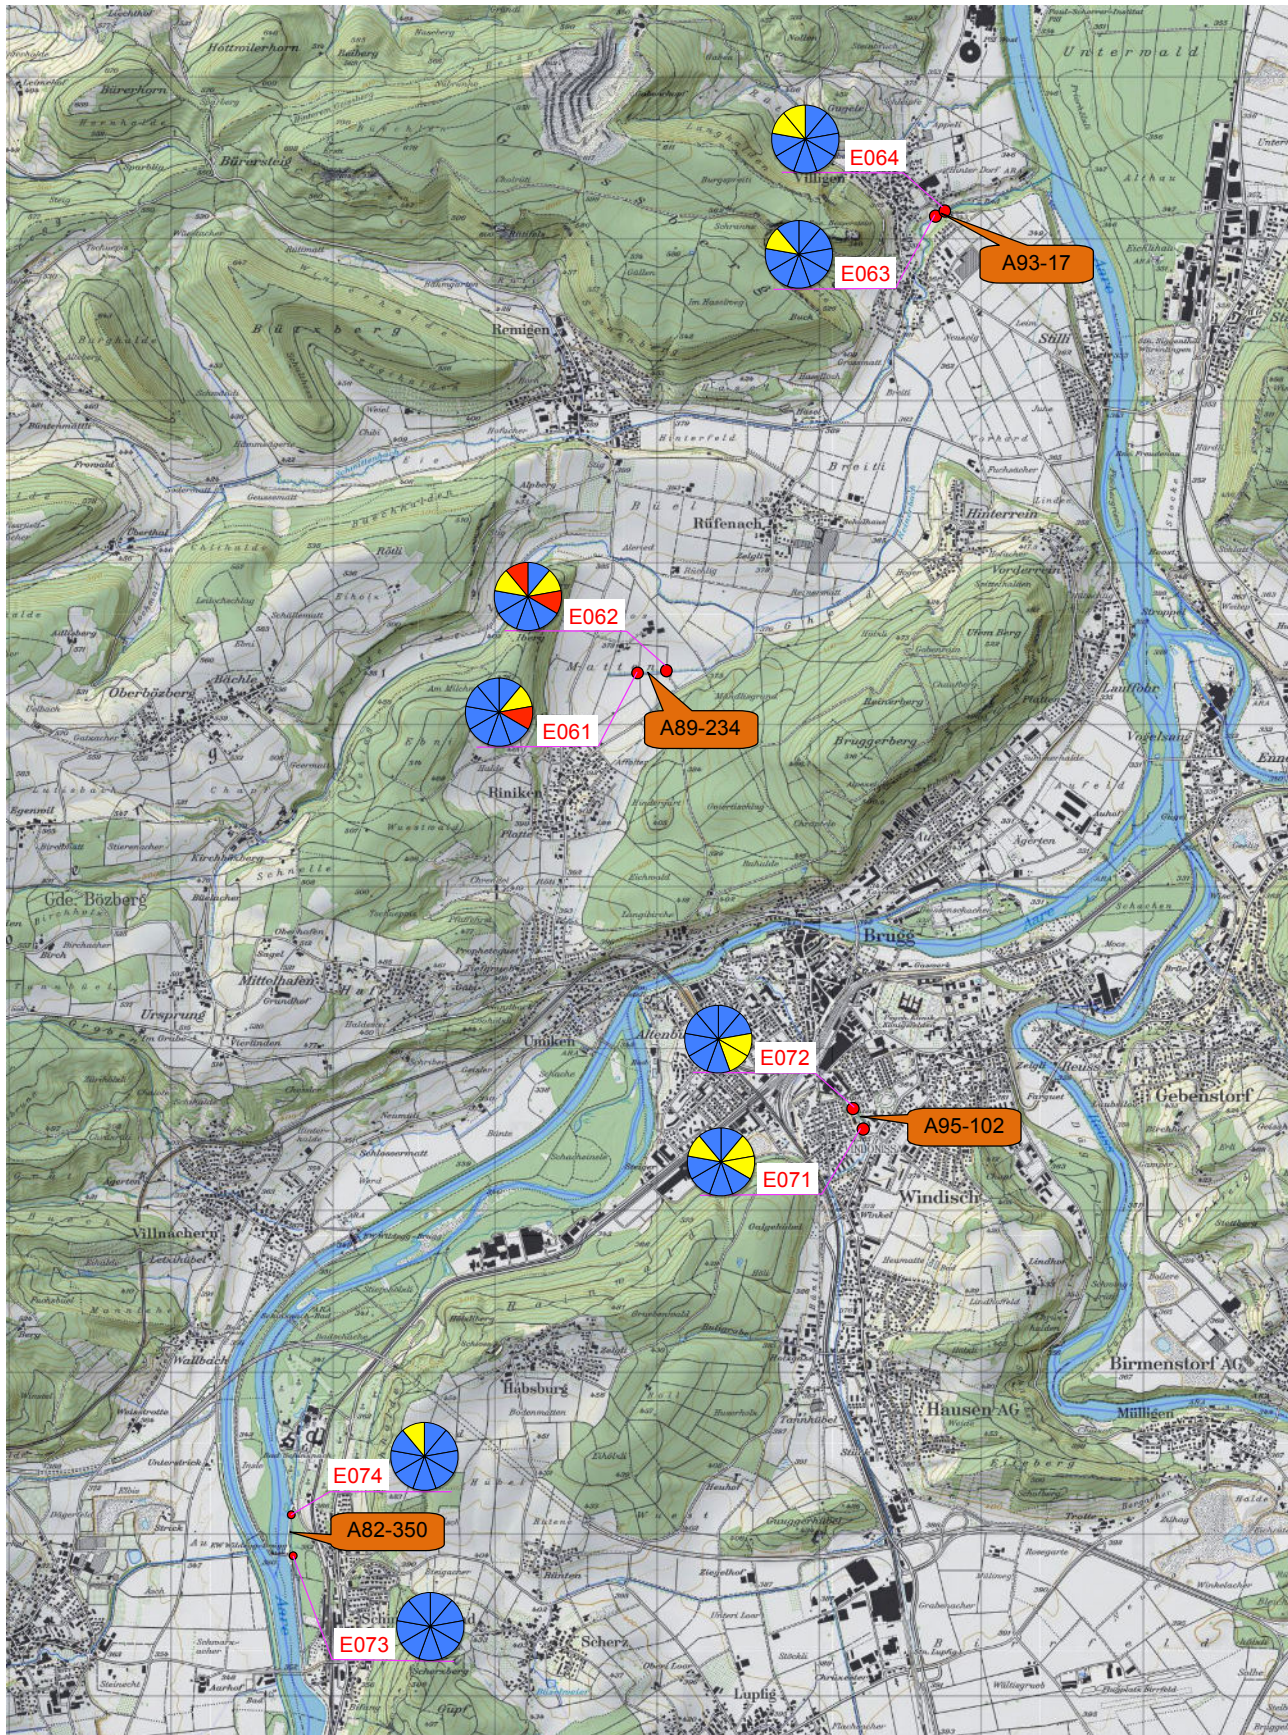
Abb. 6b: Beurteilung des Äusseren Aspektes an den 8 Stellen in den Einzugsgebieten der Subregion Aaretal Ost.

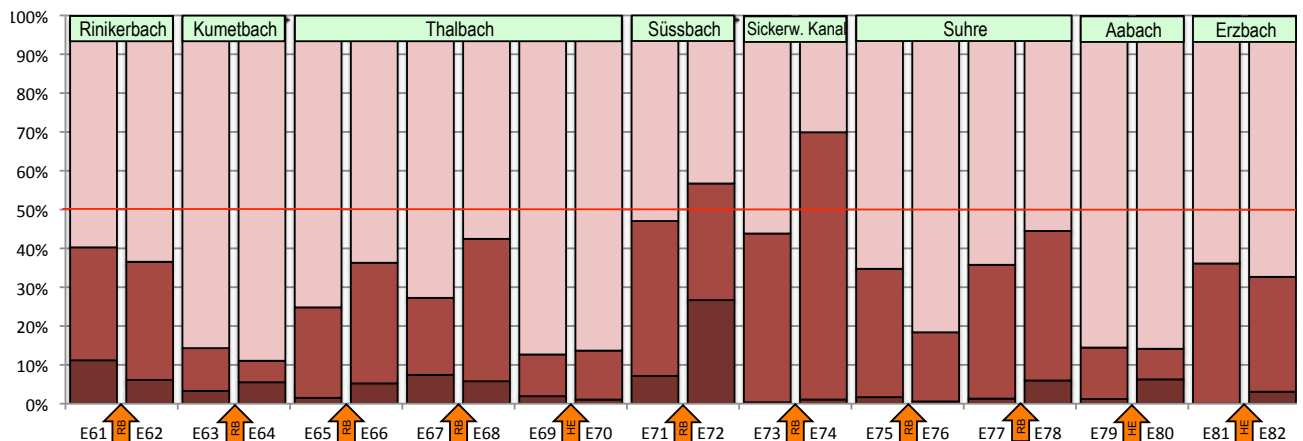
Bezüglich der organischen Belastung werden die Anforderungen an 20 Stellen der 22 Stellen eingehalten. Bei den Regenwasserbehandlungsanlagen am Sickerwasserkanal und Süssbach müssen die Ursachen der zu hohen Belastung abgeklärt und geeignete Massnahmen ergriffen werden.

**Abb. 7:** Organische Belastung der Gewässer in der Region Aaretal. Die Anforderung der GSchV ist erfüllt, wenn die hellen Säulenanteile grösser als 50% sind.

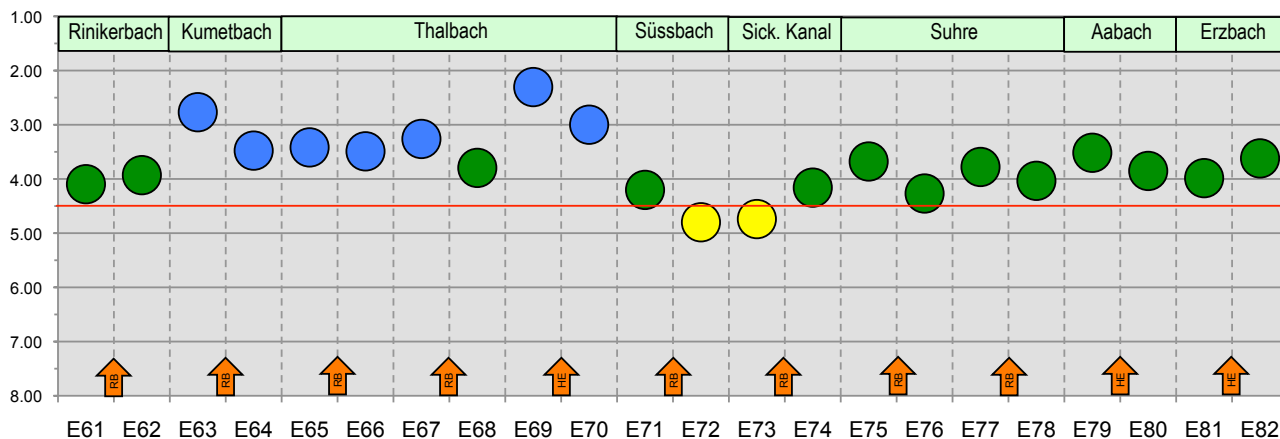
In Bezug auf die Gesamtbelastung (DI-CH) sind in den Gewässerabschnitten unterhalb der Entlastungsstellen die Anforderungen der GSchV mit einer Ausnahme erfüllt. Die Ursachen der Vorbelastung im Sickerwasserkanal sind näher abzuklären. Im Süessbach ist der Einfluss der Entlastung auf die Gesamtbelastung zu prüfen und allefalls durch entsprechende Massnahmen zu verringern.

Abb. 8: Gesamtbelastung der Gewässer in der Region Aaretal. Die GSchV-Anforderung ist erfüllt, wenn der DI-CH kleiner als 4.5 ist. Dies ist bei allen blauen und grünen Kreisen der Fall.

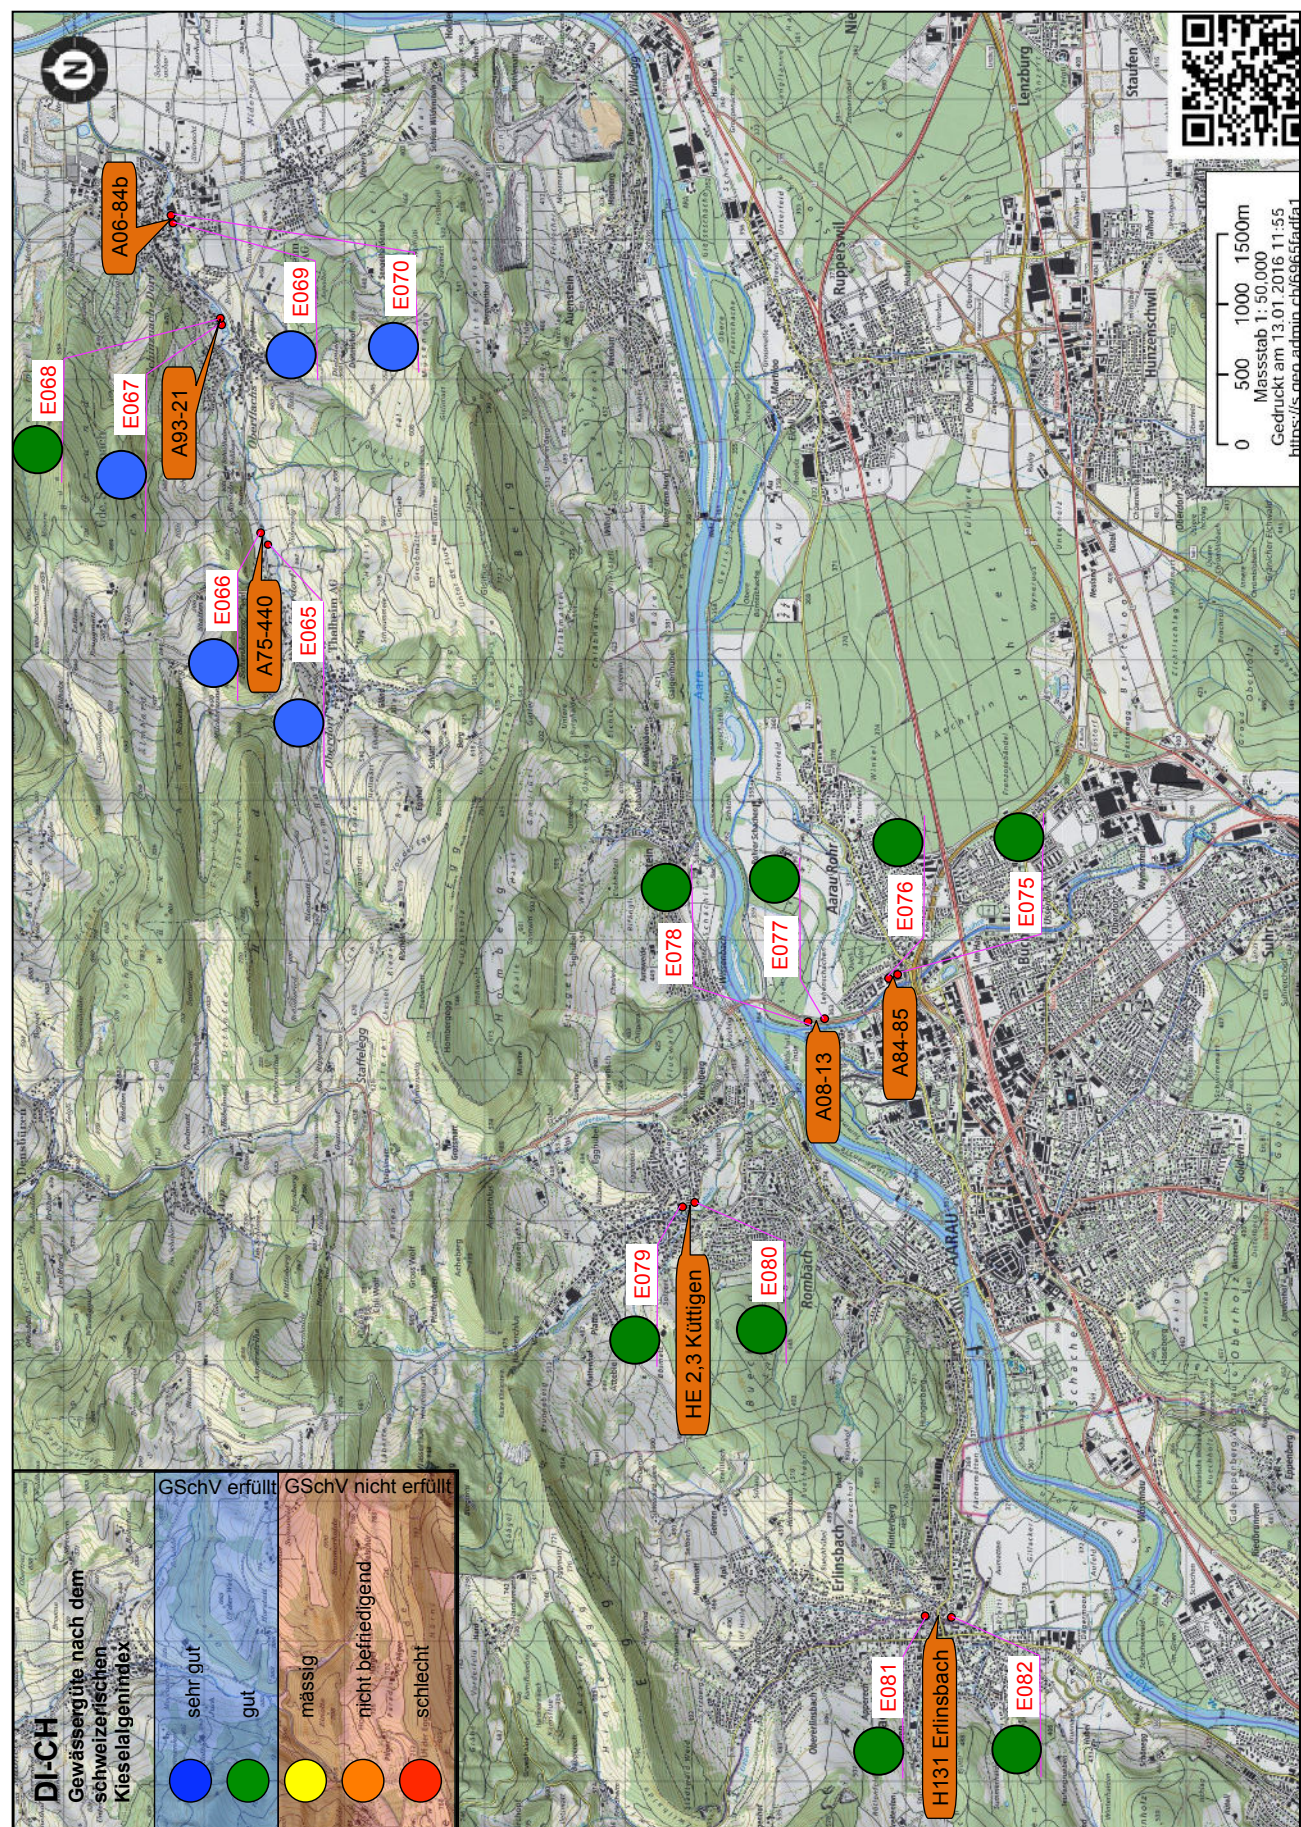
Abb. 9a: Beurteilung der Gesamtbelastung (DI-CH()) an den 14 Stellen in der Subregion Aaretal West

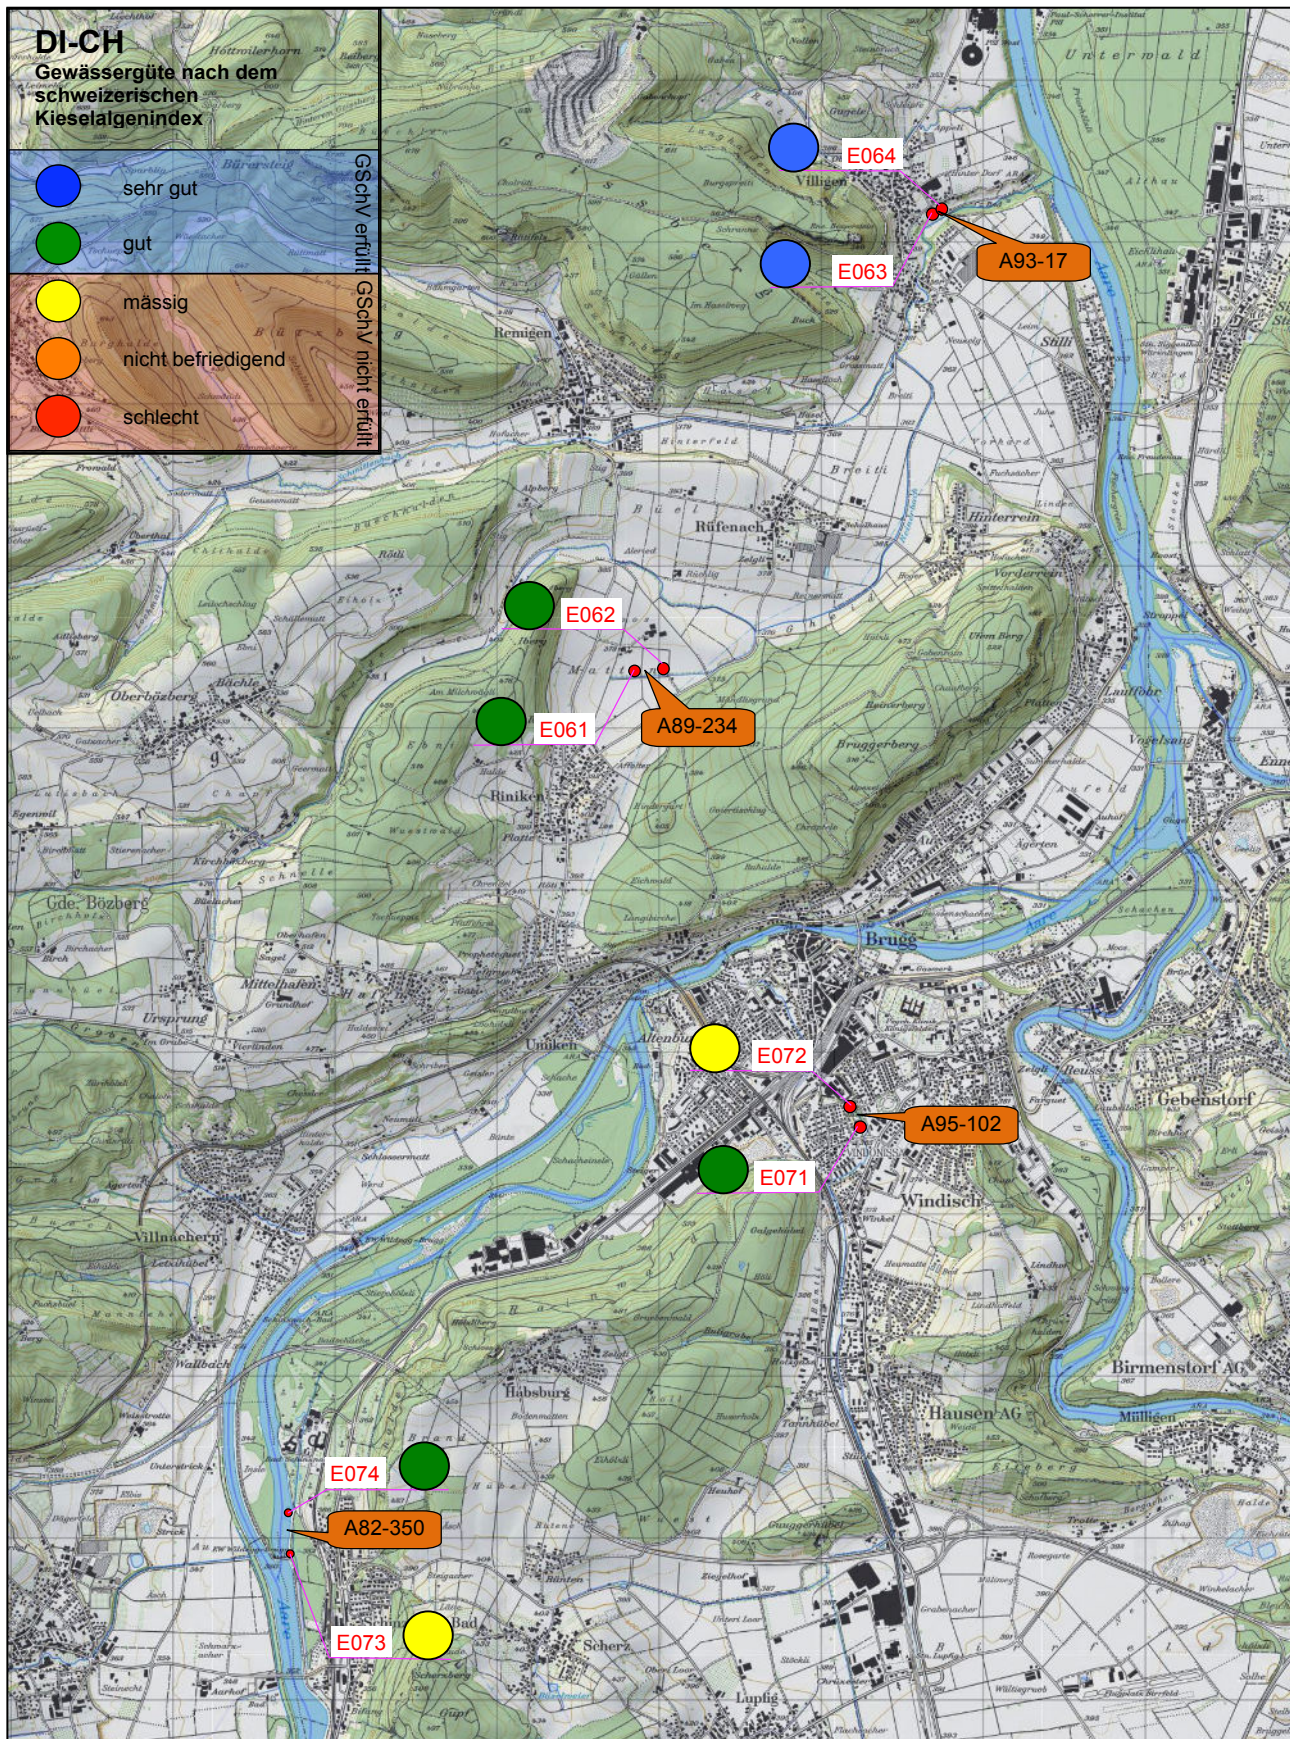
Abb. 9b: Beurteilung der Gesamtelastung (DI-CH) an den 8 Stellen in den Einzugsgebieten der Subregion Aaretal Ost.

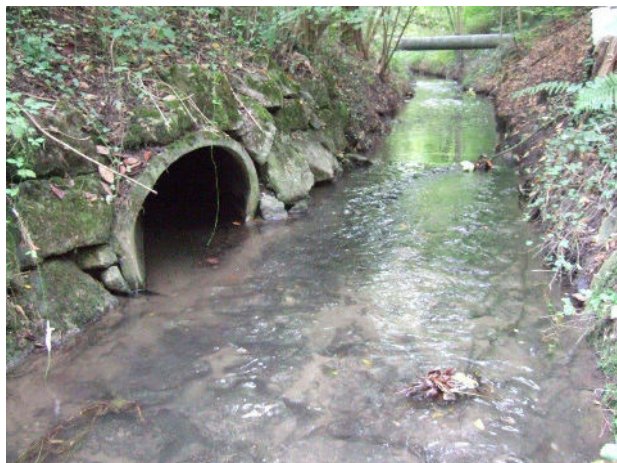
Abb. 25: Einleitung aus dem Fangbecken „Unterer Schachen“ bei Schinznach Bad.

**Fazit:** Massnahmen zur Verbesserung der Abtrennung von Feststoffen beim Überlauf vor dem Fangbecken sowie die Ursache der widersprüchlichen Bewertung beim DI-CH sind zu prüfen.

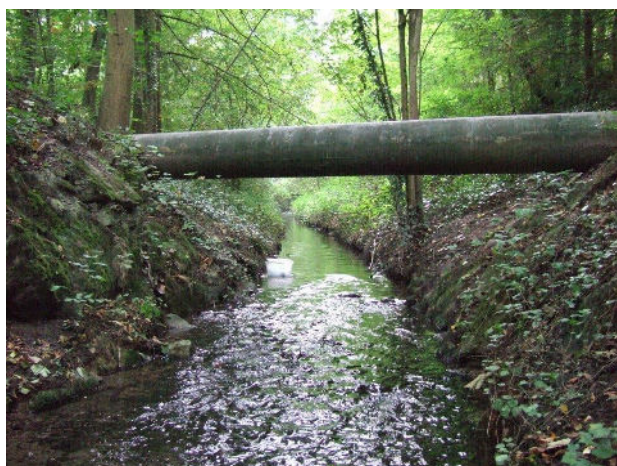
Abb. 26: Stelle E073 oberhalb der Einleitung des Fangbeckens „Unterer Schachen“ bei Schinznach Bad. Koordinaten: 654'750 / 255'902.

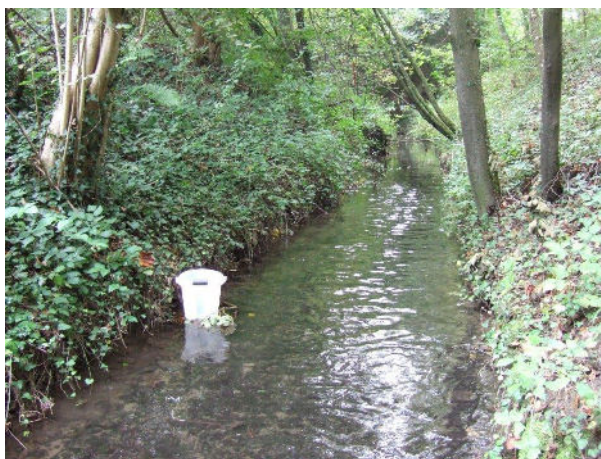
Abb. 27: Stelle E074 unterhalb der Einleitung des Fangbeckens „Unterer Schachen“ bei Schinznach Bad. Koordinaten: 654'745 / 255'992.

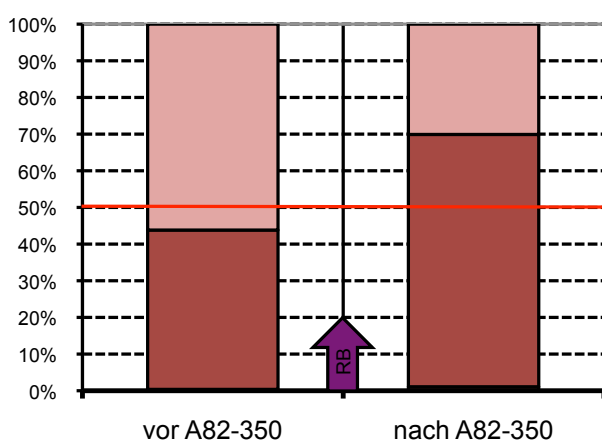
**Abb. 28:** Organische Belastung des Sickerwasserkanals im Bereich des Fangbeckens „Unterer Schachen“ bei Schinznach-Bad. Die Anforderungen der GSchV sind erfüllt, wenn die hellen Säulenanteile >50% sind

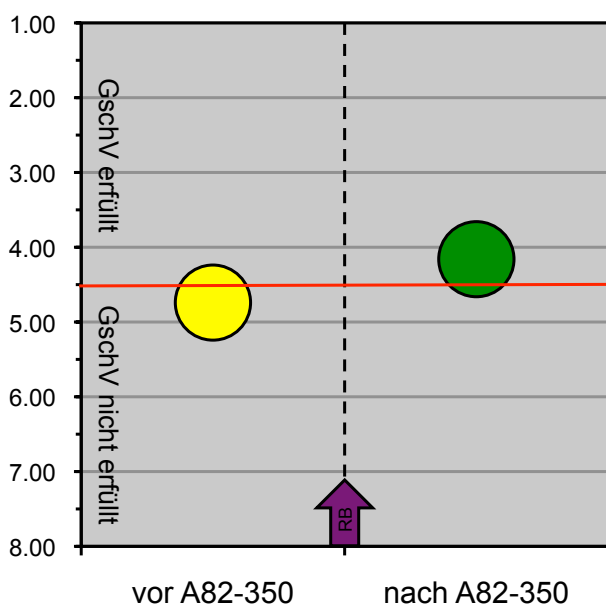
Genau umgekehrt verhält es sich bezüglich der Gesamtbelastung. Der DI-CH ist vor der Entlastung schlechter und erfüllt die GSchV diesbezüglich nicht mehr, unterhalb jedoch nur knapp. Der Unterschied beträgt lediglich 0.6 DI-CH Einheiten. Dabei steigt die Qualität von der Stufe „mässig“ oberhalb auf die Stufe „gut“ unterhalb der Einleitung. Die Ursache für die zur organischen Belastung widersprüchlichen Beurteilung kann zur Zeit nicht erklärt werden. Weitere Abklärungen sind angezeigt.

**Abb. 29:** Gewässerbelastung des Sickerwasserkanals nach DI-CH im Bereich des Fangbeckens „Unterer Schachen“ bei Schinznach-Bad.

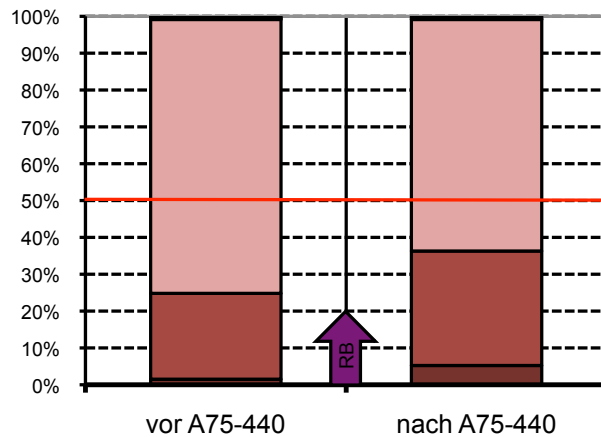
Bezüglich der organischen Belastung sind die Anforderungen der GSchV eingehalten. Beide Stellen entsprechen der Gütestufe „schwach belastet“. Innerhalb dieser Stufe wird zwar ein Einfluss durch allfällig vorangegangene Entlastungen ersichtlich. Die jeweiligen Anteile der nach Belastungen differenzierenden Kieselalgengruppen unterscheiden sich nur leicht. Dem 75%-Anteil der belastungssensiblen Kieselalgen oberhalb der Entlastung stehen unterhalb Anteile von rund 63% gegenüber. Die entsprechenden Anteile der

belastungstoleranten Kieselalgen betragen 23% und 31%. Die belastungsresistenten treten oberhalb mit 2% und unterhalb mit 5% auf.

Abb. 32: Organische Belastung der Thalbachesbaches im Bereich des Regenbeckens „Hüslimatt“ unterhalb Thalheim. Die Anforderungen der GschV sind erfüllt, wenn die hellen Säulenanteile >50% sind

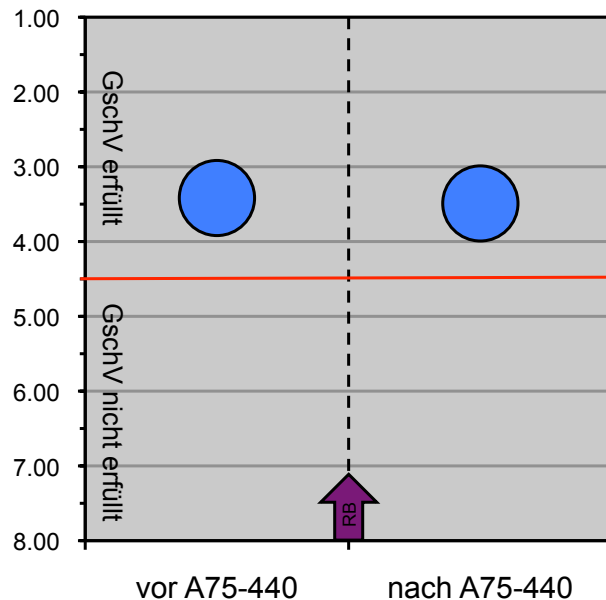
Abb. 33: Gewässerbelastung nach DI-CH im Bereich der Entlastung des Regenbeckens „Balzenmatt“ bei Riniken

Die Gesamtbelastung erfüllt gemäss der Indikation der Kieselalgen im Thalbach ober- und unterhalb der Entlastung A75-440 die diesbezüglichen Anforderungen der Gewässerschutzverordnung (GschV) vollumfänglich. Die aus den Kieselalgen ermittelte Gewässerqualität entspricht der Gütestufe „sehr gut“. Die vorangegangenen Entlastungen hatten somit keinen Einfluss auf die Gewässerqualität des Baches.

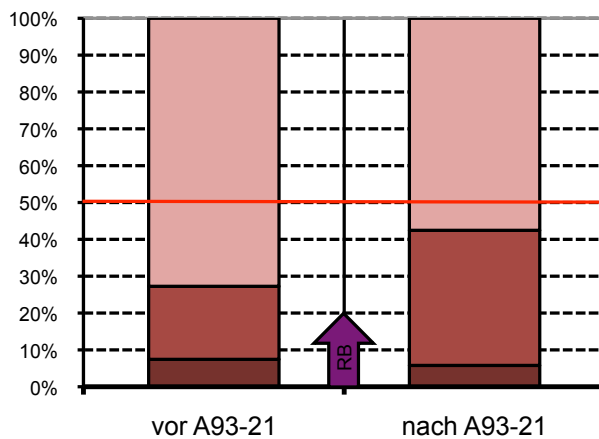
In Bezug auf die organische Belastung sind die Anforderungen der GSchV eingehalten. Beide Stellen entsprechen der Gütestufe „schwach belastet“. Innerhalb dieser Stufe wird aber ein leichter Einfluss durch vorangegangene Entlastungen ersichtlich. Unterhalb der Entlastungsstelle nehmen die Anteile der belastungstoleranten Kieselalgen von 20% auf 37% zu. Dies ausschliesslich zu Lasten der belastungssensiblen Gruppen, die von 73% auf 58% sinken. Der Anteil der belastungsresistenten Gruppe beträgt an den beiden Stellen 5% bzw. 7%.

Abb. 36: Organische Belastung der Thalbaches im Bereich des Regenbeckens „Oberflachs“. Die Anforderungen der GschV sind erfüllt, wenn die hellen Säulenanteile >50% sind.

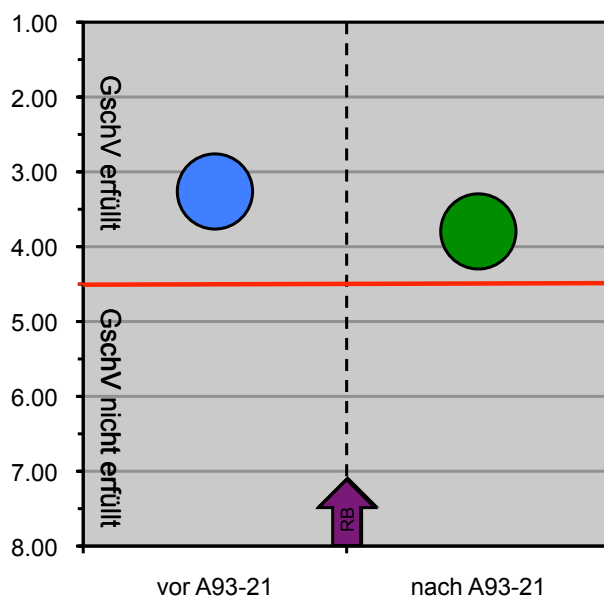
Abb. 37: Gewässerbelastung nach DI-CH im Bereich der Entlastung des Regenbeckens „Balzenmatt“ bei Riniken

Ein sehr ähnliches Bild zeigt sich hinsichtlich der Gesamtbelastung des Thalbaches. Gemäss DI-CH haben die Entlastungsereignisse keinen wesentlichen Einfluss auf die Gewässerqualität. An beiden Untersuchungsstellen sind die diesbezüglichen Anforderungen der GSchV erfüllt. Die Gewässerqualität sinkt zwar von der Stufe „sehr gut“ oberhalb der Entlastungsstelle auf die Stufe „gut“ an der Stelle unterhalb, was auf einen gewissen Belastungseinfluss hinweist. Die Qualitätseinbusse zwischen den beiden Stellen beträgt rund 0.5 DI-CH Einheiten.

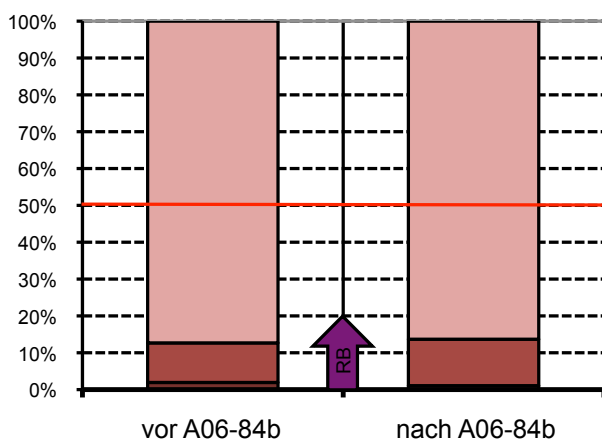
Hinsichtlich der organischen Belastung sind die Anforderungen der GSchV eingehalten. Beide Stellen entsprechen der Gütestufe „schwach belastet“. Auch innerhalb dieser Stufe wird kein Einfluss durch allfällig vorangegangene Entlastungen ersichtlich. Die jeweiligen Anteile der nach Belastungen differenzierenden Kieselalgengruppen sind fast identisch. Den beiden 87%-Anteilen der belastungssensiblen Kieselalgen stehen Anteile von rund 11% bzw. 13% belastungstoleranten und 2% bzw. 1% belastungsresistenten Kieselalgen gegenüber.

Abb. 41: Organische Belastung des Thalbaches im Bereich des Fangkanals „Schulhaus“ bei Schinznach-Dorf. Die Anforderungen der GschV sind erfüllt, wenn die hellen Säulenanteile >50% sind,

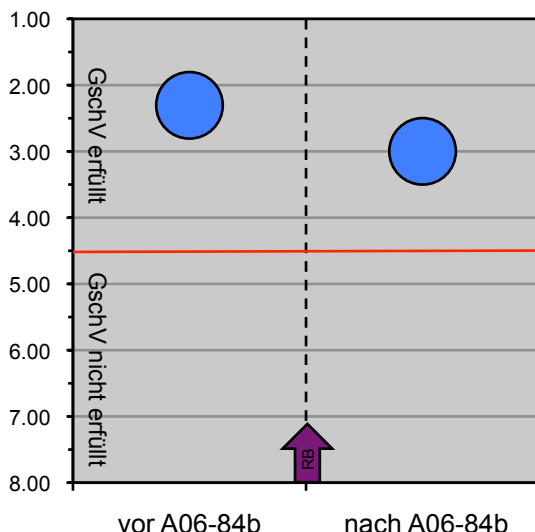
Abb. 42: Gewässerbelastung nach DI-CH im Bereich des Fangkanals „Schulhaus“ bei Schinznach-Dorf.

Gemäss der Indikation der Kieselalgen erfüllt die Gesamtbelastung im Thalbach ober- und unterhalb der Entlastung A06-84b die diesbezüglichen Anforderungen der Gewässerschutzverordnung (GschV) vollumfänglich. Die aus den Kieselalgen ermittelte Gewässerqualität entspricht an beiden Stellen der Gütestufe

„sehr gut“. Die vorausgegangenen Entlastungen hatten somit nur einen geringen Einfluss auf die Gewässerqualität des Baches. Der DI-CH verschlechtert sich innerhalb der Gütestufe um 0.70 Einheiten.

**Fazit:** Im Bereich der Entlastung des Fangkanals Schinznach-Dorf wird die GSchV bezüglich aller untersuchten Parameter eingehalten. Es sind keine weiteren Massnahmen notwendig.

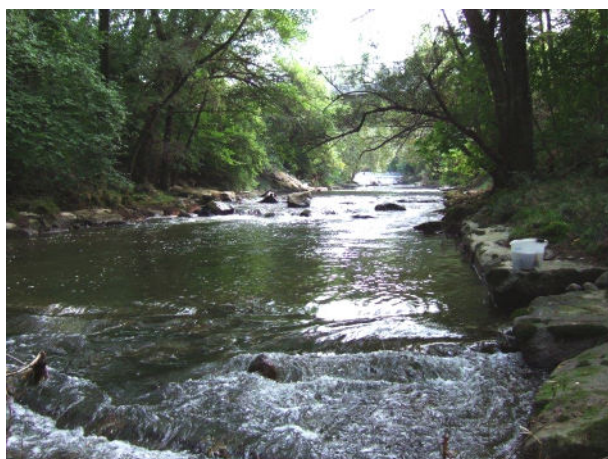
Die Probenahmestellen E075 und E076 liegen rund 100 m auseinander. Die Entlastungsstelle befindet sich am linken Ufer, rund 25 m unterhalb der Probenahmestelle E075. Beide Stellen sind ausreichend beschattet. Sie haben eine natürliche Sohle, die zum Zeitpunkt der Probenahme einen geringen Algenbewuchs aufwies.

Abb. 43: Stelle E075 oberhalb der Einleitung des Regenbeckens „beim Gaskessel“ in Aarau. Koordinaten: 647'692 / 250'002.

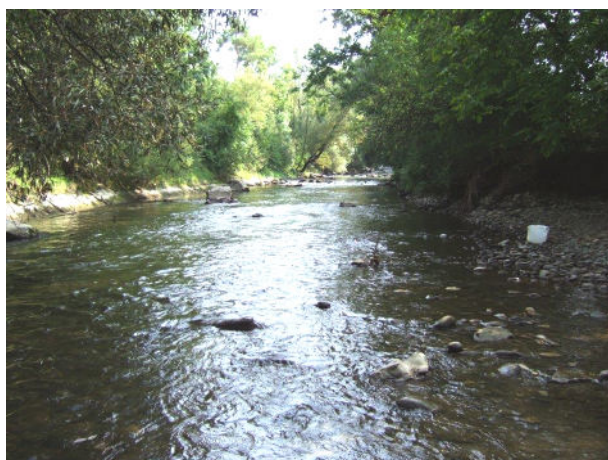
Abb. 44: Stelle E076 unterhalb der Einleitung des Regenbeckens „beim Gaskessel“ in Aarau Koordinaten: 647'658 / 250'095.

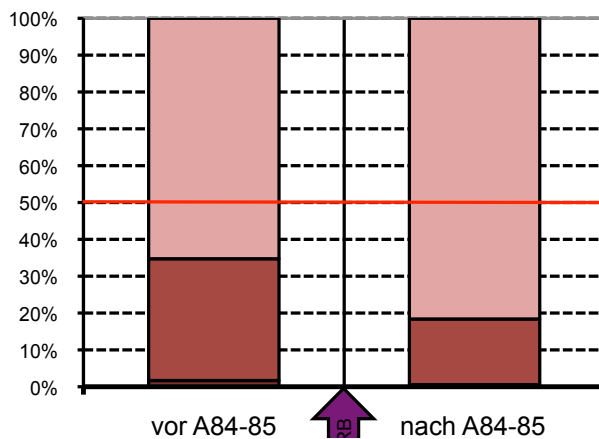
Hinsichtlich der organischen Belastung sind die Anforderungen der GSchV eingehalten. Beide Stellen entsprechen der Gütestufe „schwach belastet“. Innerhalb dieser Stufe ist allerdings ein Unterschied ersichtlich. Oberhalb der Einleitung ist der Anteil der belastungssensiblen mit 65% gegenüber 82% unterhalb deutlich geringer. Entsprechend sinken die Anteile der belastungstoleranten Kieselalgen von 33% auf 18% und der belastungsresistenten von 2% auf 1%. Die Gründe für die leicht höhere Belastung oberhalb sind in diesem Falle unklar.

Abb. 45: Organische Belastung der Suhre im Bereich des Regenbeckens „beim Gaskessel“ in Aarau. Die Anforderungen der GschV sind erfüllt, wenn die hellen Säulenanteile >50% sind.

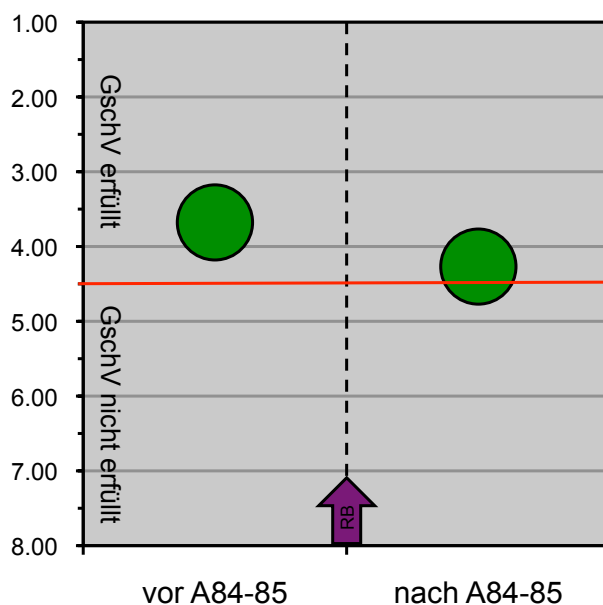
Abb. 46: Gewässerbelastung nach DI-CH im Bereich der Entlastung des Regenbeckens „beim Gaskessel“ in Aarau.

Ein umgekehrtes Bild zeigt sich hinsichtlich der Gesamtbelastung der Suhre. Gemäss DI-CH zeigen die Entlastungsereignisse einen gewissen Einfluss. An beiden Untersuchungsstellen sind die diesbezüglichen Anforderungen der GSchV zwar erfüllt. Die Gewässerqualität sinkt aber innerhalb der Stufe „gut“ um 0.6 DI-CH Einheiten. Es ist unklar, ob sie durch entlastendes Abwasser verursacht wird.

**Fazit:** Im Bereich der Entlastung des Regenbeckens „beim Gaskessel“ in Aarau wird die GSchV bezüglich aller untersuchten Parameter eingehalten. Es sind keine weiteren Massnahmen notwendig.

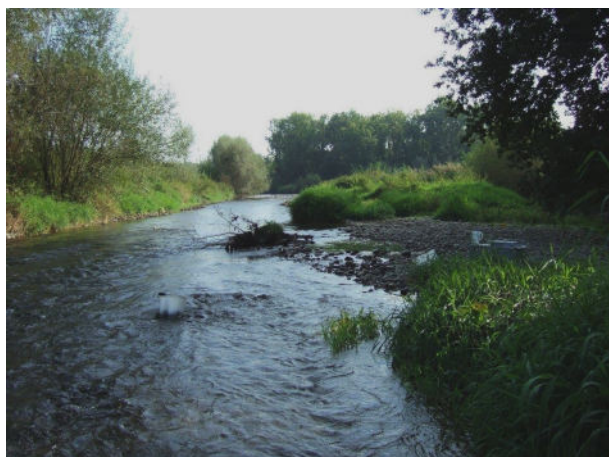
Die beiden Probenahmestellen E077 und E078 liegen rund 200 m auseinander, jeweils ober- und unterhalb der Einleitung. Die obere Stelle ist linksseitig von einem Bachgehölz beschattet, während an der unteren ein Gehölzsaum beidseitig fehlt. Trotzdem war zum Zeitpunkt der Probenahme der pflanzliche Sohlenbewuchs gering (weniger als 10% der Sohlenfläche). Die Sohle besteht an beiden Stellen aus natürlichem Material mit einem breiten Korngrössenspektrum.

Abb. 47: Stelle E077 oberhalb der Einleitung des Regenbeckens „Salamatten“ in Aarau. Koordinaten: 647'387 / 250'501.

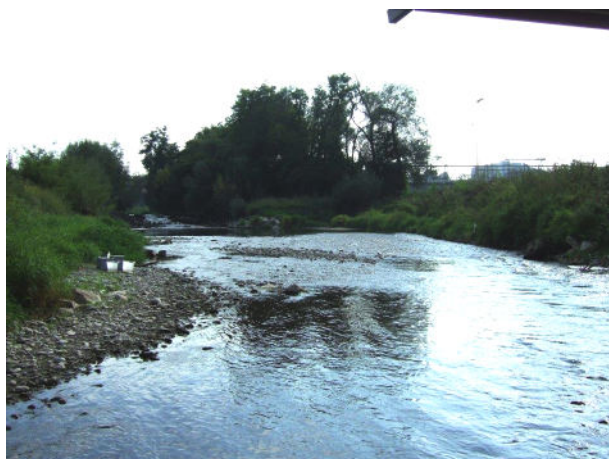
Abb. 48: Stelle E078 unterhalb der Einleitung des Regenbeckens „Salamatten“ in Aarau. Koordinaten: 647'367 / 250'716.

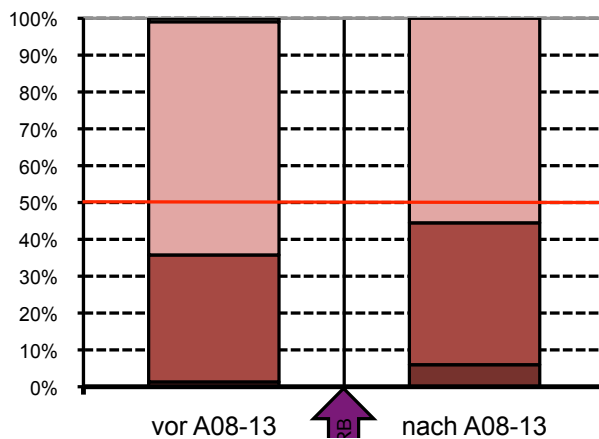
In Bezug auf die organische Belastung sind die Anforderungen der GSchV eingehalten. Beide Stellen entsprechen der Gütestufe „schwach belastet“. Innerhalb dieser Stufe wird aber ein leichter Einfluss durch vorangegangene Entlastungen ersichtlich. Unterhalb der Entlastungsstelle nehmen die Anteile der belastungstoleranten Kieselalgen von 35% auf 39% und die der belastungsresistenten von 1% auf 6% zu. Dies zu Lasten der belastungssensiblen Gruppe, welche von 63% auf 56% abnimmt.

Abb. 49: Organische Belastung der Suhle im Bereich des Regenbeckens „Salamatten“ in Aarau. Die Anforderungen der GschV sind erfüllt, wenn die hellen Säulenanteile >50% sind.

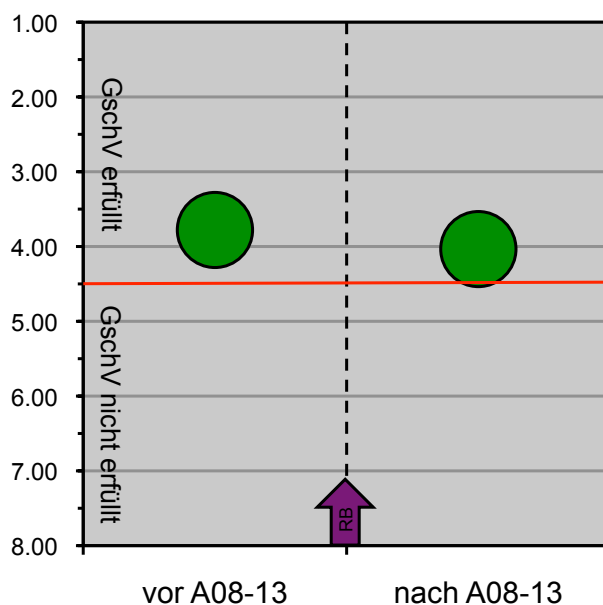
Abb. 50: Gewässerbelastung nach DI-CH im Bereich des Regenbeckens „Salamatten“ in Aarau.

Auch die Gesamtbelastung erfüllt in der Suhre gemäss der Indikation der Kieselalgen ober- und unterhalb der Entlastung aus dem Regenklärbecken „Salamatten“ die diesbezüglichen Anforderungen der GschV. Die aus den Kieselalgen ermittelte Gewässerqualität entspricht der Gütestufe „gut“. Die vorausgegangene Entlastung hatte innerhalb dieser Stufe nur einen geringen Einfluss auf die Gewässerqualität des Suhre. Dieser ist konsistent mit dem Befund bei der organischen Belastung und unterhalb der Einleitungsstelle um 0.2 DICH-Einheiten schlechter.

**Fazit:** Im Bereich der Entlastung des Regenbeckens „Salamatten“ in Aarau wird die GSchV bezüglich aller untersuchten Parameter eingehalten. Es sind keine weiteren Massnahmen notwendig.

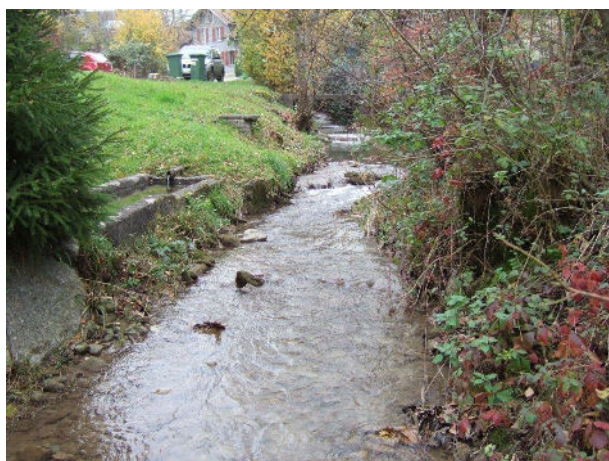
Die Probenahmestellen E079 und E080 liegen rund 190 m auseinander. Die Entlastungsstellen HE2 und HE3 befinden sich am rechten Ufer. Die Stelle E079 ist linksseitig durch ein Ufergehölz leicht beschattet. Die Stelle E080 liegt in einem bewaldeten Tobel. Beide Stellen weisen eine natürliche Sohle auf, die zum Zeitpunkt der Probenahme nur in geringem Masse mit Algen bewachsen war.

Abb. 51: Stelle E079 unterhalb der Hochwasserentlastung HE2 und oberhalb der geplanten Regenwasserbehandlungsanlage RB 2 in Küttigen. Koordinaten: 646'034 / 251'586.

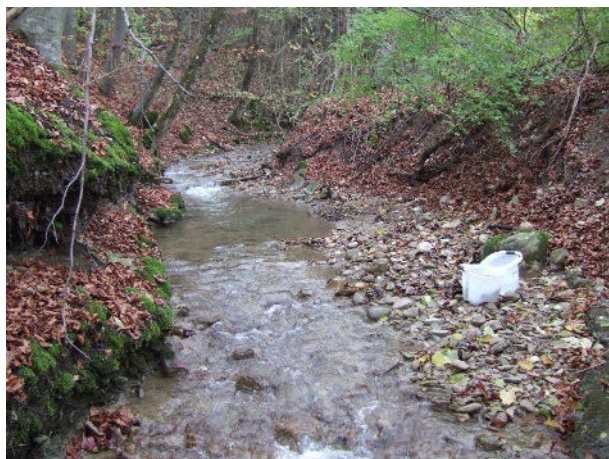
Abb. 52: Stelle E080 unterhalb der Hochwasserentlastung HE3 und der geplanten Regenwasserbehandlungsanlage RB 2 in Küttigen. Koordinaten: 646'091 / 251'441.

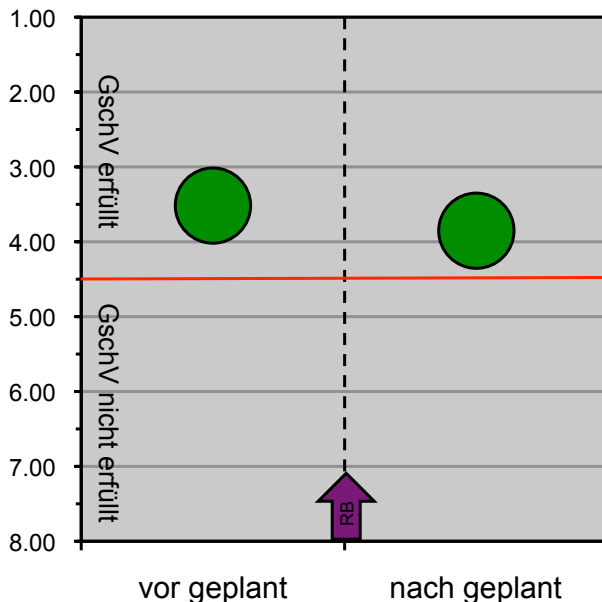
Auch die Gesamtbelastung erfüllt gemäss der Indikation der Kieselalgen im Dorfbach und Aabach an beiden Stellen die diesbezüglichen Anforderungen der Gewässerschutzverordnung (GschV). Die anhand der Kieselalgen ermittelte Gewässerqualität entspricht der Gütestufe „gut“. Die vorausgegangenen Entlastungen hatten somit keinen wesentlichen Einfluss auf die Gewässerqualität des Baches. Die beiden Stellen weisen einen Unterschied im DICH von 0.3 Einheiten auf.

**Abb. 54:** Gewässerbelastung nach DI-CH im Dorfbach und im Aabach im Bereich der Hochwasserentlastungen HE2 und HE 3 in Küttigen.

**Fazit:** Angesichts des bevorstehenden Baus eines neuen Regenklärbeckens sind kurzfristig keine weiteren Massnahmen notwendig.

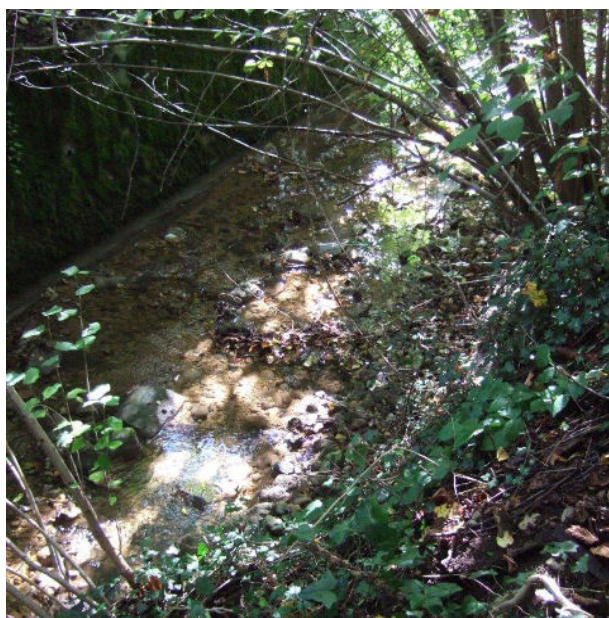
Die Probenahmestellen liegen rund 300 m auseinander. Der Bachlauf verläuft an beiden Stellen in einem Waldstreifen und ist daher gut beschattet. Durch die starke Beschattung der Bachsohle ist der Algenaufwuchs an beiden Stellen gering. Die Bachsohle besteht aus natürlichem, locker gelagertem Kies, der ein breites Spektrum an Korngrössen aufweist.

Abb. 55: Stelle E081 oberhalb der Hochwasserentlastung HE H 131 in Erlinsbach. Koordinaten: 643'152 / 249'848.

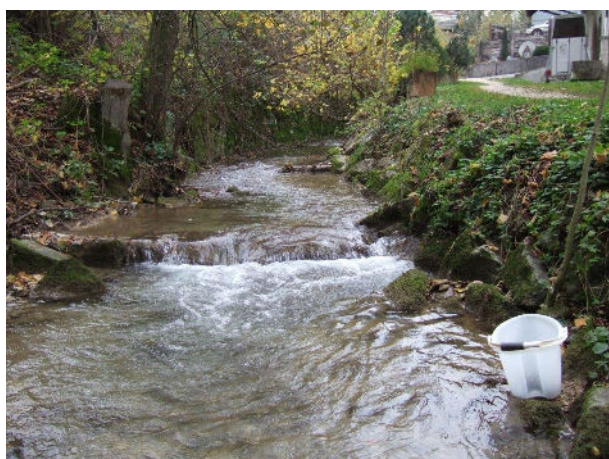
Abb. 56: Stelle E082 unterhalb der Hochwasserentlastung HE H 131 in Erlinsbach. Koordinaten: 643'121 / 249'590.
