Factsheets der Einleitungen

Einzugsgebiet bezogenes Monitoring der
Wasserqualität in den Regionen Bünzthal

Auswirkungen der Siedlungsentwässerung, Stand
2017

Januar 2018

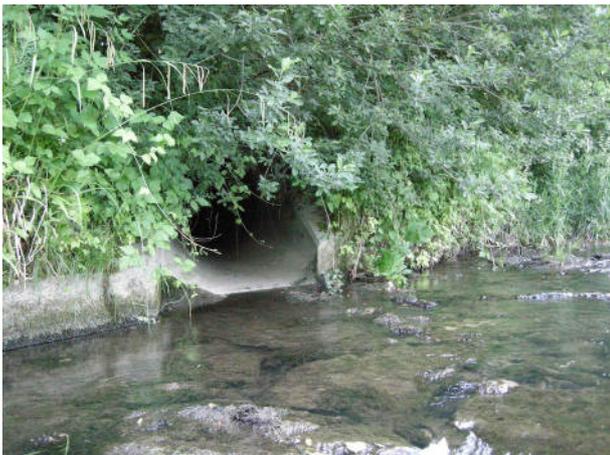
Abb. 20: Einleitung Regenbecken ARA Chlostermatte, Bünzen. Koordinaten: 2666'340 / 1240'821

Fazit: Die Anforderungen der GSchV sind vor der Entlastung erfüllt. Unterhalb der Entlastung erfüllt der äussere Aspekt der Bünz die Anforderungen bezüglich Schaum und Feststoffeintrag nicht. Eine genauere Abklärung wird empfohlen.

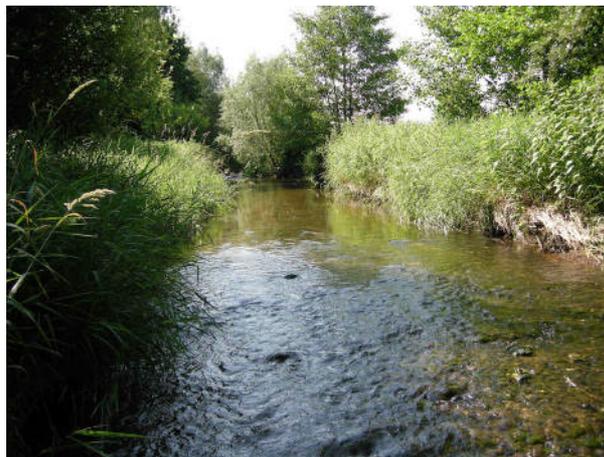
Abb. 21: Stelle E208 unterhalb der Einleitung des Regenbeckens Chlostermatte, Bünzen. Koordinaten: 2666'310 / 1240'863

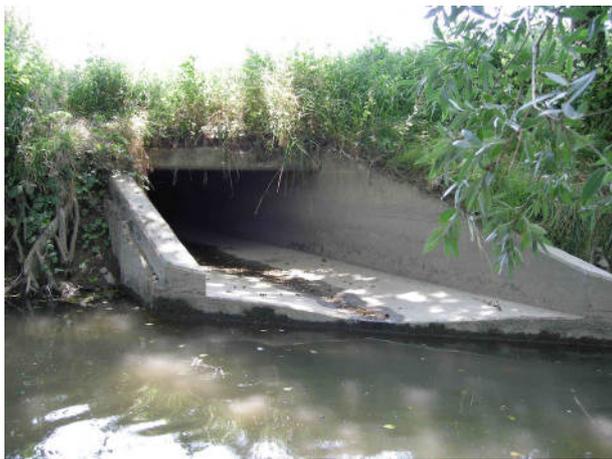
Abb. 25: Einleitung aus dem Regenbecken A97-107, Wohlen. Koordinaten: 2661'489 / 1246'873.

Fazit: Einige Kriterien des Äusseren Aspektes werden im Bereich der Einleitung nicht erfüllt. Allerdings ist nur der Feststoffeintrag auf die Einleitung A97-107 zurückzuführen. Die Feststoffabtrennung im Regenbecken ist deshalb zu prüfen.

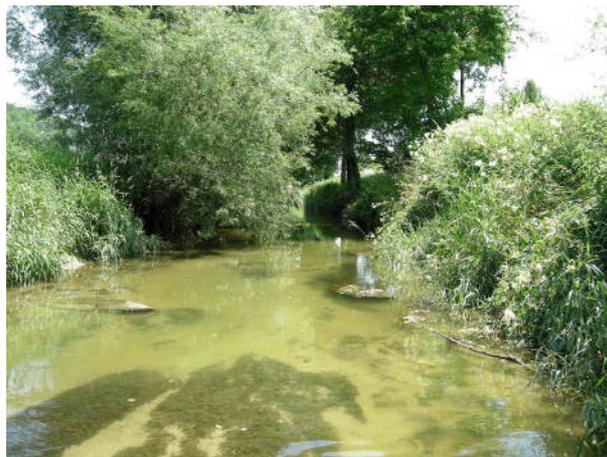
Abb. 27: Stelle E210 unterhalb der Einleitung des Regenbeckens A97-107, Wohlen. Koordinaten: 2661'450 / 1246'900.

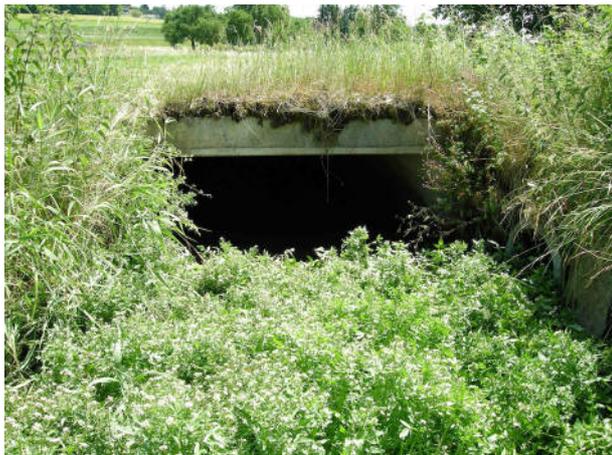
Abb. 30: Einleitung aus dem Regenbecken A87-616, Sarmensdorf. Koordinaten: 2660'976 / 1241'410.

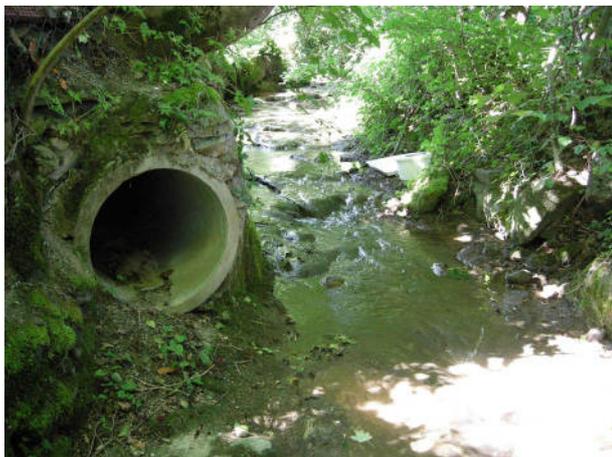
Der Fangkanal (Abb. 35) entlastet bei stärkeren Regenereignissen die Siedlungsentwässerung von Uezwil. Die Anlage wurde 1983 erstellt (Abb. 36) Die Probenahme erfolgte am 20. Juni 2017 an den Stellen E213 oberhalb und E214 unterhalb der Einleitung einige Tage nach Regenfällen. Das Rohr schien allerdings seit längerer Zeit kein Wasser geführt zu haben.

Abb. 35: Ausleitung aus dem Fangkanal Bodenacker, Uezwil. Koordinaten: 2663'161 / 1241'197.

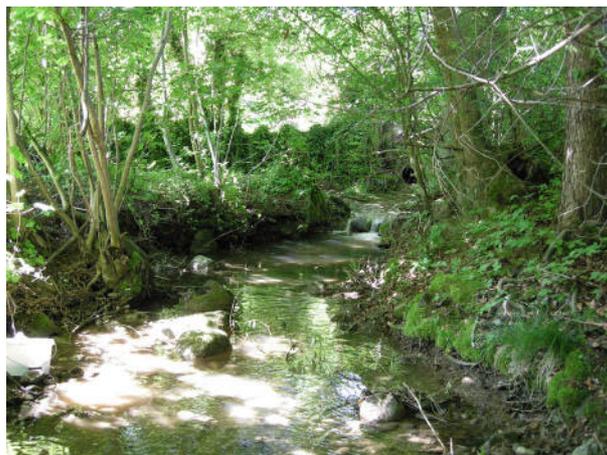
Abb. 37: Stelle E214 unterhalb der Ausleitung aus dem Fangkanal Bodenacker, Uezwil. Koordinaten: 2663151 / 1241229.

Der Hinterbach ist an beiden Stellen stark kolmatiert. Das Fehlen von sichtbarem Eisensulfid deutet aber darauf hin, dass die Sauerstoffversorgung der Bachsohle nicht wesentlich beeinträchtigt ist. Die Kolmation hat anthropogen Ursachen, welche aber oberhalb der Stelle E213 zu suchen sind. Aus der Einleitung gelangen bei Entlastungen vereinzelt Feststoffe in den Hinterbach. Bezüglich der beiden Kriterien sind die Anforderungen der GschV im Hinterbach unterhalb der Entlastungsstelle nicht erfüllt. Oberhalb nur bezüglich der Kolmation.

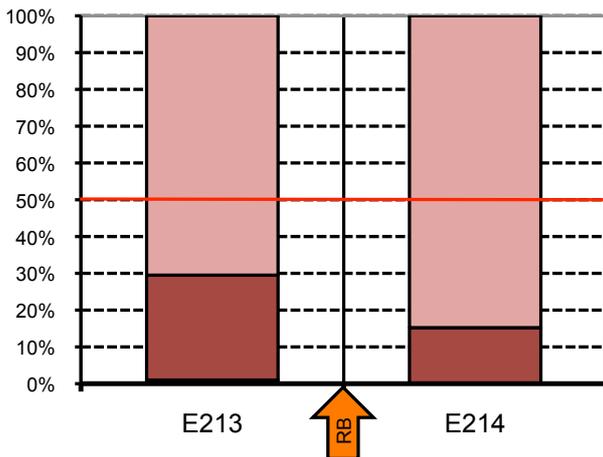
Im Gegensatz zum äusseren Aspekt sind die Anforderungen der GSchV bezüglich der organischen Bela-

stung eingehalten. Beide Stellen entsprechen der Gütestufe II „schwach belastet“. Innerhalb dieser Gütestufe zeigt die Stelle unterhalb der Einleitung gar einen geringeren Belastungsgrad durch organisch abbaubare Stoffe an als bei der Stelle oberhalb. Oberhalb der Einleitung beträgt der belastungssensible Anteil 71%, während die tolerante Kieselalgengruppe 28% und die resistente 1% erreichen. Unterhalb der Entlastungsstelle liegen die Anteile der **sensiblen** Kieselalgen mit 85% deutlich höher als an der Stelle zuvor, folglich ist Anteil der belastungstoleranten von 15%.

Abb. 38: Organische Belastung des Hinterbaches im Bereich der Einleitung aus dem Fangkanal Bodenacker in Uezwil. Die Anforderungen der GschV sind erfüllt, wenn die hellen Säulenanteile >50% sind.

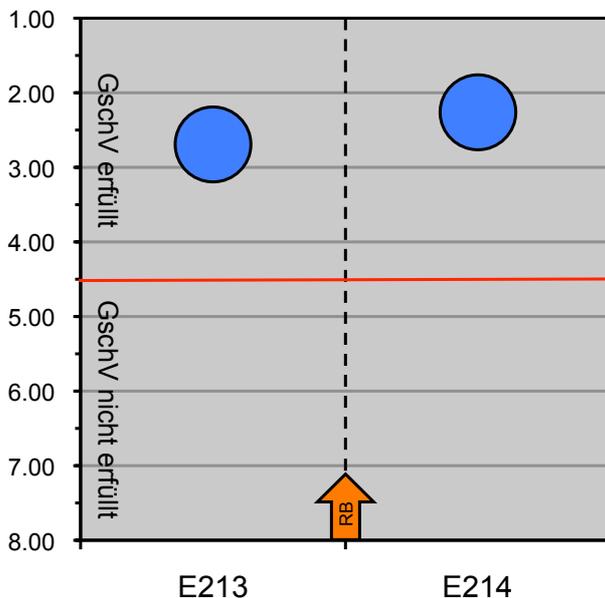
Abb. 39: Gewässerbelastung des Hinterbaches nach DI-CH im Bereich der Einleitung aus dem Fangkanal Bodenacker in Uezwil.

Ein ähnliches Bild zeigt sich hinsichtlich der Gesamtbelastung des Hinterbaches. Dieses präsentiert sich insgesamt noch besser als bezüglich der organischen Belastung. Auch gemäss DI-CH haben die Entlastungsereignisse keinen Einfluss auf die Gewässer-

qualität. An beiden Untersuchungsstellen sind mit der Gütestufe „sehr gut“ die diesbezüglichen Anforderungen der GSchV erfüllt. Innerhalb dieser Stufe verbessert sich die Gewässerqualität an der Stelle unterhalb der Einleitung sogar um 0.4 DI-CH-Einheiten.

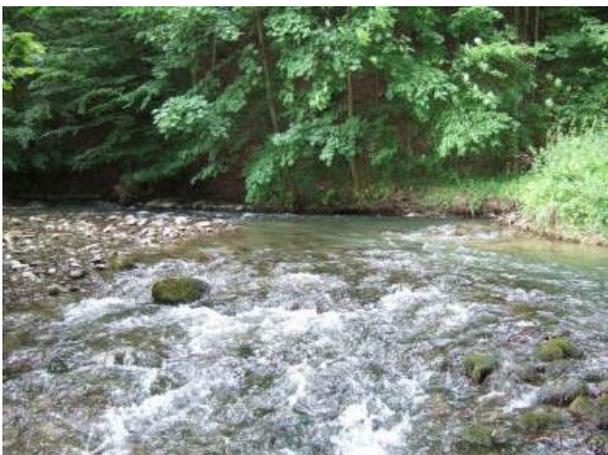
Abb. 41: Stelle E215 oberhalb der Ausleitung aus dem Fankanal A98-57, Villmergen. Koordinaten: 2661'053 / 1246'128.

Der Holzbach ist im untersuchten Abschnitt an beiden Stellen leicht bis mittel kolmatiert. Die Sauerstoffversorgung der Bachsohle scheint aber nicht wesentlich beeinträchtigt, da kein Eisensulfid festgestellt wurde. Unterhalb der Einleitung sind im Bachbett vereinzelt Feststoffe (Hygieneartikel) sichtbar. Dies deutet daraufhin, dass die mechanische Feststoffabtrennung nicht ausreichend funktioniert. Die diesbezüglichen Anforderungen der GSchV werden nicht eingehalten. Alle übrigen Kriterien des äusseren Aspektes bezüglich Verschlämmung, Trübung, Verfärbung, Schaum, Geruch, Eisensulfid und heterotrophem Bewuchs erfüllen an beiden Stellen die entsprechenden Anforderungen der GSchV.

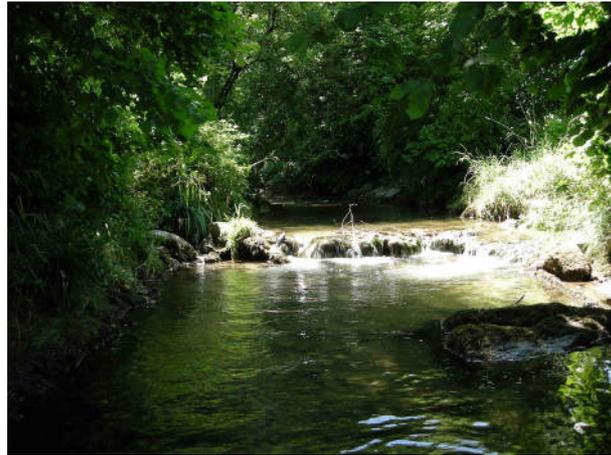
Abb. 42: Stelle E216 unterhalb der Ausleitung aus dem Fankanal A98-57, Villmergen. Koordinaten: 2661'032 / 1246'187.

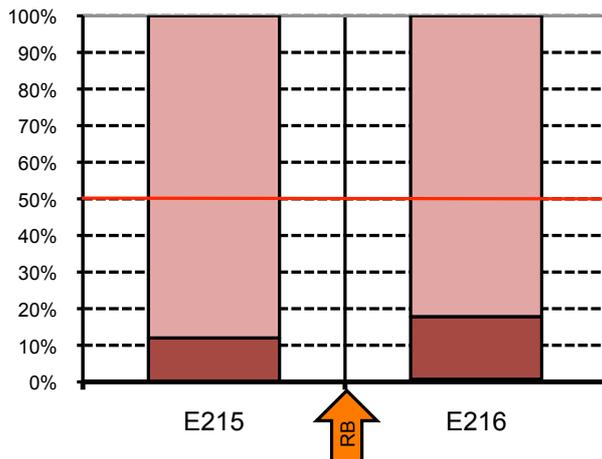
Im Gegensatz zum äusseren Aspekt sind die Anforderungen der GSchV bezüglich der organischen Belastung gut eingehalten. Beide Stellen entsprechen der Gütestufe II „schwach belastet“. Innerhalb dieser Stufe

deutet der leicht erhöhte Anteil an belastungstoleranten Kieselalgen auf einen Einfluss durch vorangegangene Entlastungen hin. Oberhalb der Entlastungsstelle liegt der Anteil der belastungstoleranten Kieselalgen mit nur 12% merklich tiefer als an der Stelle weiter unten. Der Anteil der sensible Kieselalgengruppe beträgt 88%. Belastungsresistente Kieselalgen kommen nicht vor.

Unterhalb der Einleitung sinkt der Anteil der belastungssensiblen Algen auf 82%, während demgegenüber die tolerante Kieselalgengruppe auf 17% steigt und die resistente Gruppe neu mit 0.7% vorkommt.

Abb. 43: Organische Belastung Holzbaches im Bereich der Einleitung aus dem Fangkanal A98-57, Villmergen. Die Anforderungen der GschV sind erfüllt, wenn die hellen Säulenanteile >50% sind.

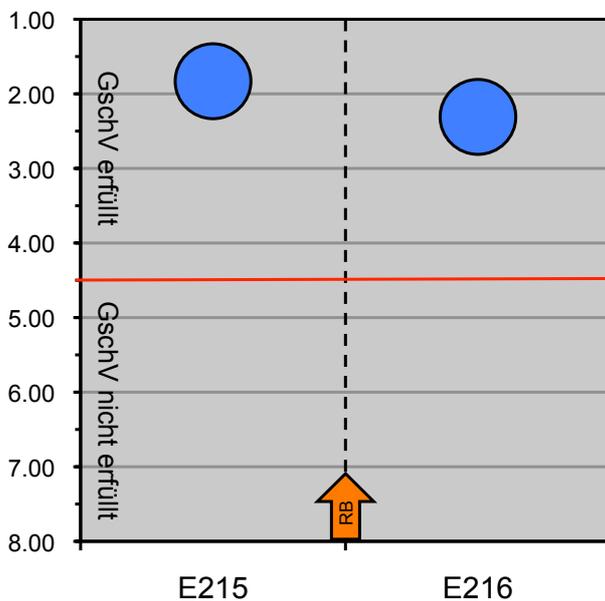
Abb. 44: Gewässerbelastung des Holzbaches nach DI-CH im Bereich der Einleitung aus dem Fangkanal A98-57, Villmergen.

Hinsichtlich der Gesamtbelastung sind die Anforderungen der GSchV „sehr gut“ eingehalten. Auch hier weist der DI-CH an den beiden Untersuchungsstellen auf einen leichten Einfluss der Hochwasserentlastungen hin. Innerhalb der Gütestufe liegt der DI-CH-Wert an der Stelle E216 um rund 0.6 Einheiten tiefer als an der Stelle E215 oberhalb. Die am Holzbach ermittelten

DI-CH Indizes sind mit Abstand die besten im gesamten Untersuchungsgebiet.

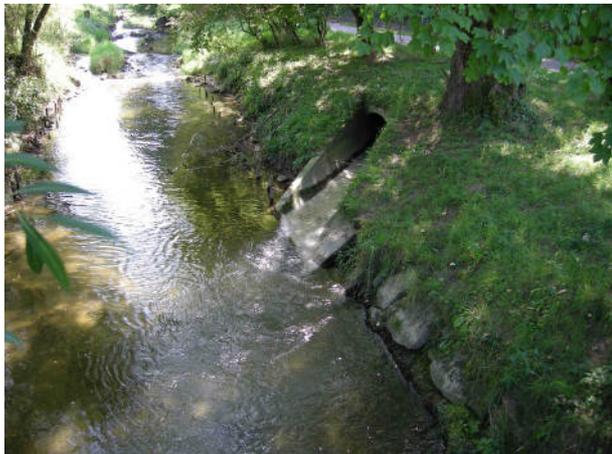
Abb. 45: Einleitung des Kühlwassers der Rauchgasreinigung, Dottikon. Koordinaten: 2661'131 / 1247'352.

Die Bünz wird im Bereich der Einleitung im äusseren Aspekt stark beeinträchtigt. Aufgrund der geringen Strömungsgeschwindigkeit lagert sich an beiden Stellen unterhalb der Einleitung viel Feinmaterial ab, das zu einer starken Verschlammung der Sohle führt. In der Folge kommt es zu starker Kolmation und, – wie Eisensulfidflecken an der Unterseite der Steine in der Sohle zeigen –, zu einer eingeschränkten Sauerstoffversorgung der Bachsohle. Weiter tritt unmittelbar unterhalb der Einleitung in starkem Masse heterotropher Bewuchs auf, der an der Stelle E219 0.5 km weiter unten in abgeschwächtem Masse immer noch sichtbar ist. Zudem weist die Trübung ab der Einleitung auf den Eintrag suspensierter Stoffe hin. Oberhalb der Einleitung ist eine leichte Schaumbildung feststellbar. Auch ist bereits hier in leichtem bis mittlerem Masse Schlamm vorhanden und die Bachsohle kolmatiert. Die Anforderungen der GSchV sind unterhalb der Einleitung bei weitem nicht erfüllt. Oberhalb der Einleitung entsprechen die Kriterien Schlamm, Schaum und Kolmation ebenfalls nicht ganz den diesbezüglichen Anforderungen der GSchV.

Fazit: Unterhalb der Einleitung ES-Dott werden verschiedene Anforderungen der GSchV zum Teil massiv verfehlt, die oberhalb erfüllt oder nur knapp nicht eingehalten sind. Eine genaue Untersuchung des Abwassers (auch in toxikologischer Hinsicht) und entsprechende Sanierungsmassnahmen sind notwendig.

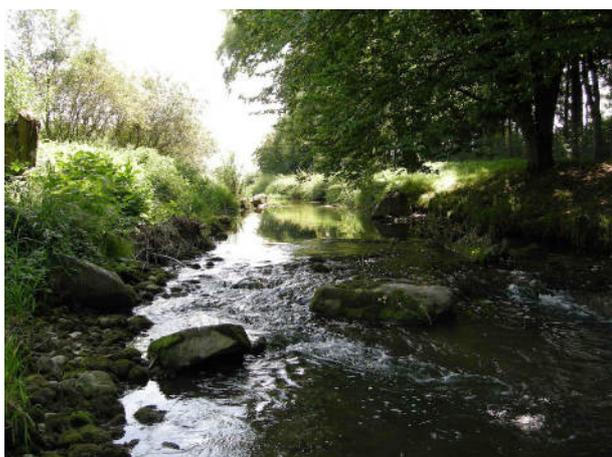
Abb. 46: Stelle E217 oberhalb der Einleitung des Kühlwassers und Abwassers der Rauchgasreinigung, Dottikon). Koordinaten: 2661'120 / 1247'351.

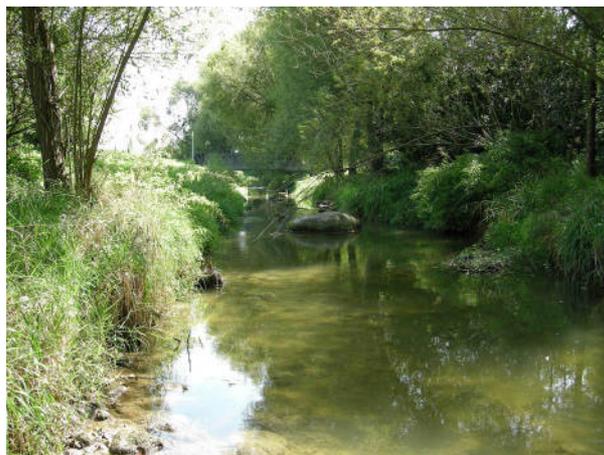
Der pflanzliche Bewuchs an der Sohle übersteigt an der Stelle kurz nach der Einleitung den Deckungsgrad von 50%. Dies vor allem durch Wassermoose. An den andern beiden Stellen liegt er unter der 10%-Grenze.

Abb. 47: Stelle E218 unterhalb der Einleitung des Kühlwassers der Rauchgasreinigung, Dottikon. Koordinaten: 2661'119 / 1247'443.

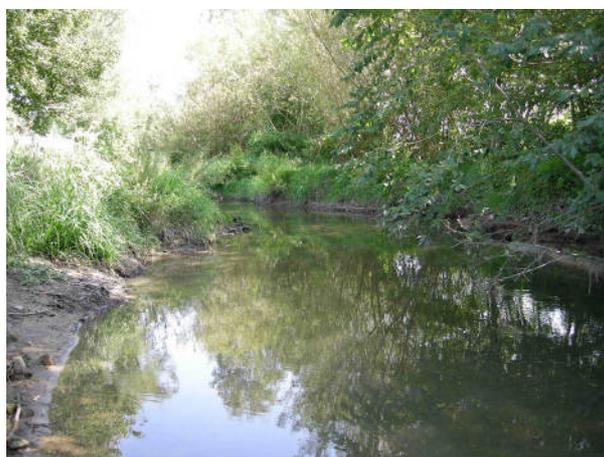
Abb. 48: Stelle E219 unterhalb der Einleitung des Kühlwassers der Rauchgasreinigung, Dottikon. Koordinaten: 2660'934 / 1247'914.

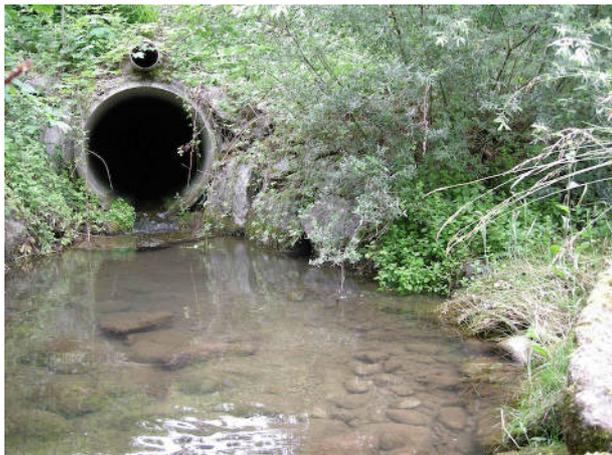
Abb. 51: Einleitung des Regenbeckens A97-12 RB, Hüglingen. Koordinaten: 2661'155 / 1248'607.

Fazit: Durch die Entlastungen werden die Anforderungen der GSchV bezüglich Feststoffe und organischer Belastung nicht eingehalten. Die lange Eindolungsstrecke oberhalb der Einleitungstrecke ist für weitere Probleme im äusseren Aspekt verantwortlich. Nähere Abklärungen werden empfohlen.

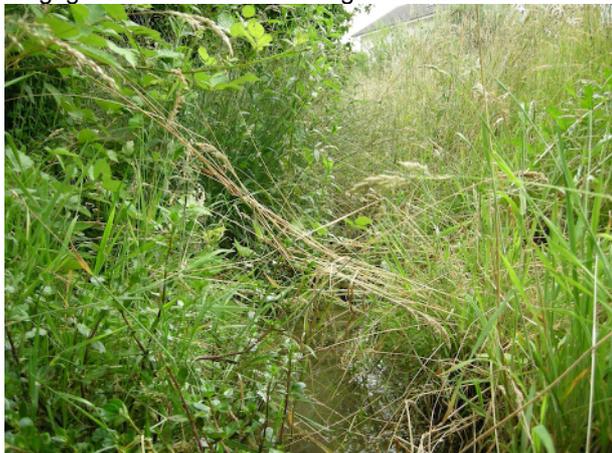
Abb. 52: Stelle E220 oberhalb der Einleitung des Regenbeckens A97-12 RB, Hüglingen. Koordinaten: 2661'169 / 1248'608.

Der Moosbach ist oberhalb der Einleitung im äusseren Aspekt stärker beeinträchtigt als unterhalb. Vor der Einleitung ist die Sohle wenig bis mittel verschlamm und kolmatiert. In der Folge wird die Sauerstoffversorgung der Bachsohle beeinträchtigt, was sich in der Bildung von häufigen Eisensulfidflecken an der Unterseite der Steine im Bach manifestiert. Zudem verhindert die unmittelbar oberhalb beginnende Eindolung über eine längere Strecke die Sauerstoffanreicherung des Wassers durch pflanzliche Photosynthese wodurch ein Ausgleich zwischen Respiration und Assimilation ausbleibt. Unterhalb der Einleitung gehen die Eisensulfidflecken zurück und die Sohle ist nicht kolmatiert. Der einzige Einfluss der Einleitung zeigt sich an den vereinzelt im Bach liegenden Feststoffen (Hygieneartikel etc.). Die Anforderungen der GSchV sind an beiden Stellen nicht vollständig eingehalten, wobei die Einleitung nur bezüglich der Feststoffe eine Rolle spielt.

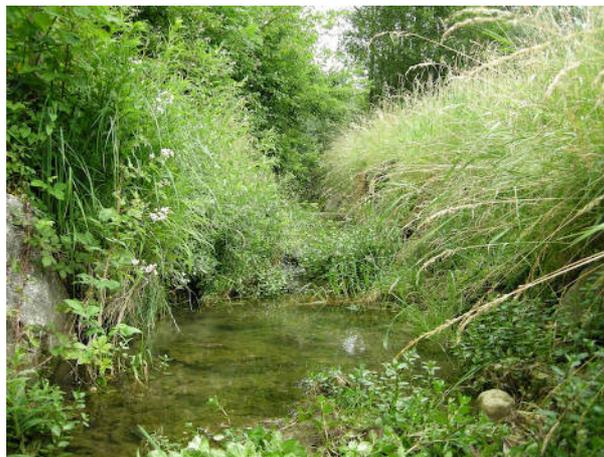
Abb. 53: Stelle E221 unterhalb der Einleitung des Regenbeckens A97-12 RB, Hüglingen. Koordinaten: 2661'143 / 1248'590.

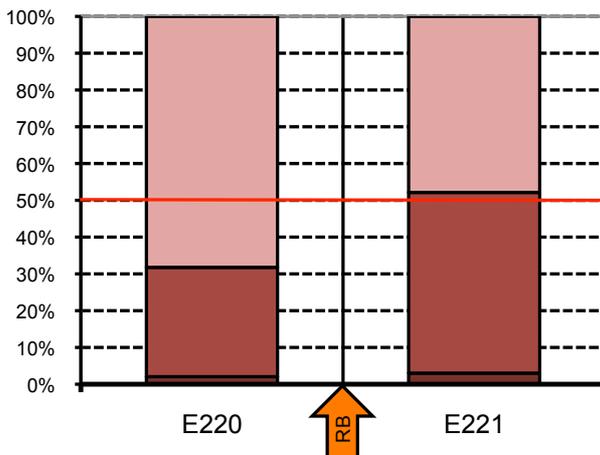
Bezüglich der organischen Belastung zeigt sich ein deutlicher Einfluss durch die Einleitung. Während oberhalb der Entlastung mit der Gütestufe II „schwach belastet“ die entsprechende Anforderung der GSchV noch gut eingehalten wird, ist dies unterhalb mit der Gütestufe II-III nicht mehr der Fall. Hier liegen die Anteile der belastungstoleranten und resistenten Kieselalgen mit 49% bzw. 3% deutlich höher als an der Stelle zuvor, bei einem Anteil der sensiblen von 48%. Oberhalb beträgt der belastungssensible Anteil immerhin 68%, während die tolerante Kieselalgengruppe 30% und die resistente 2% betragen.

Abb. 54: Organische Belastung des Moosbaches im Bereich des Regenbeckens Zinsmatten, Hägglingen. Die Anforderungen der GSchV sind erfüllt, wenn die hellen Säulenanteile >50% sind.

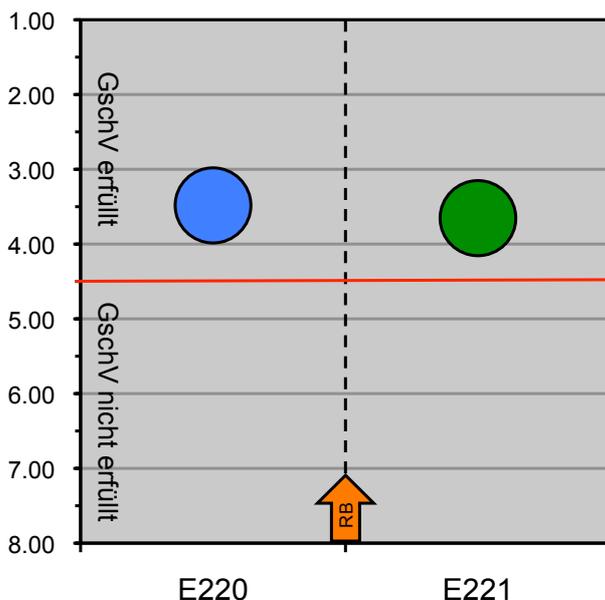
Abb. 55: Gewässerbelastung des Moosbaches nach DI-CH des Moosbaches im Bereich des Regenbeckens Zinsmatten, Hägglingen.

Hinsichtlich der Gesamtbelastung sind die Anforderungen der GSchV an beiden Stellen eingehalten. Die Güteklasse verschlechtert sich durch die Einleitung von der Klasse „sehr gut“ auf „gut“. Der Unterschied zwischen den beiden Stellen beträgt allerdings nur 0.2 DI-CH-Einheiten.

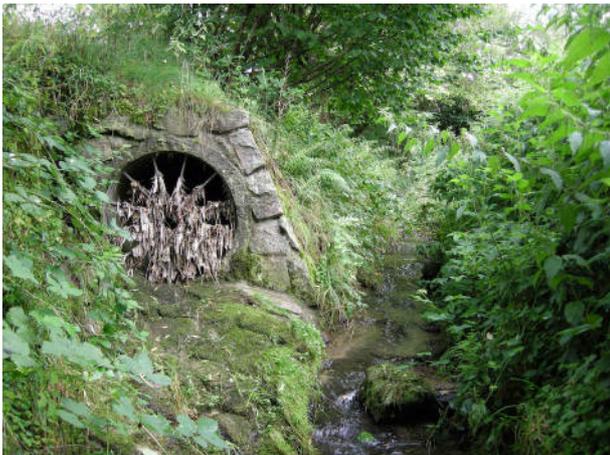
Abb. 56: Einleitung des Regenbeckens A79-577, Ammerswil. Koordinaten: 2658'185 / 1247'093.

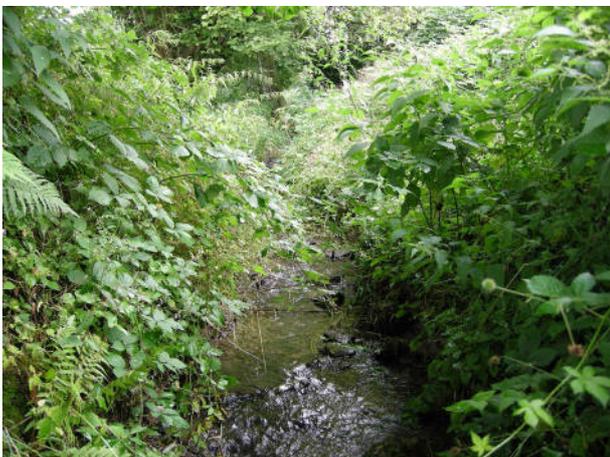
Abb. 57: Stelle E227 oberhalb der Einleitung des Regenbeckens A79-577, Ammerswil. Koordinaten: 2658'186 / 1247'103.

Der Krebsbach ist an beiden Stellen im äusseren Aspekt ähnlich stark beeinträchtigt. Sich im Bachbett ablagernder Schlamm verbunden mit starker bis mittlerer Kolmation führen zumindest zeitweise zu einer eingeschränkten Sauerstoffversorgung der Bachsohle, was sich in starker Eisensulfidbildung an der Unterseite von Steinen und auch im abgelagerten Feinmaterial zeigt. Die diesbezüglichen Anforderungen an die GSchV sind an beiden Stellen nicht eingehalten. Der einzige sichtbare Einfluss der Einleitung sind vereinzelt festgestellte Feststoffe im Bachbett unterhalb. Hier ist abzuklären, ob die Feststoffabtrennung verbessert werden kann. Alle übrigen Parameter wie Trübung, Verfärbung, Schaum, Geruch und heterotropher Bewuchs halten die Vorgaben der GSchV ein.

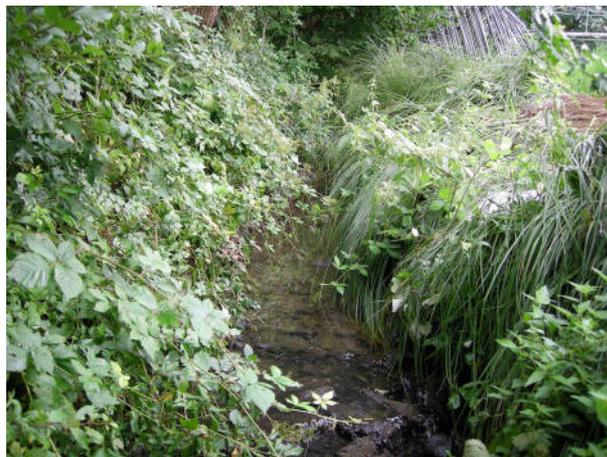
Abb. 58: Stelle E228 unterhalb der Einleitung des Regenbeckens A79-577, Ammerswil. Koordinaten: 2658'200 / 1247'125.

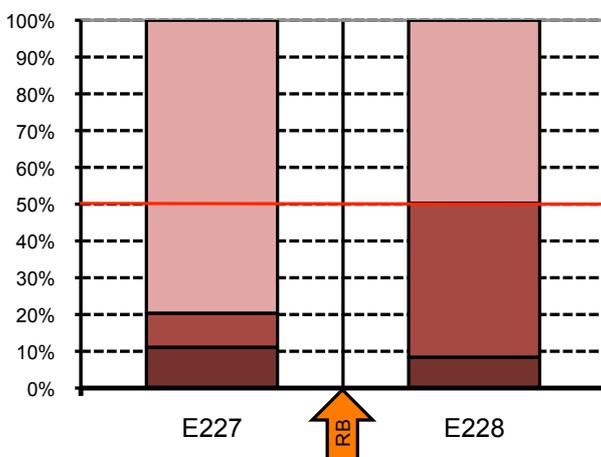
In Bezug auf die organische Belastung zeigt sich ein deutlicher Einfluss durch die Entlastungsereignisse. Während oberhalb der Einleitung mit der Gütestufe II, „schwach belastet,“ die entsprechende Anforderung der GSchV noch gut eingehalten wird, ist dies unterhalb bei einer Gütestufe II-III knapp nicht mehr der Fall. An der Stelle unterhalb liegen die Anteile der belastungstoleranten und resistenten Kieselalgen mit 42% bzw. 8.4% deutlich höher als an der Stelle zuvor, bei einem Anteil der sensiblen von 49.7%. Oberhalb ist der Anteil der belastungssensiblen Kieselalgengruppe mit 80% klar grösser, während die Anteile der toleranten Kieselalgengruppe lediglich 9% und die der resistenten 11% betragen.

Abb. 59: Organische Belastung des Krebsbaches im Bereich des Regenbeckens A79-577, Ammerswil. Die Anforderungen der GschV sind erfüllt, wenn die hellen Säulenanteile >50% sind.

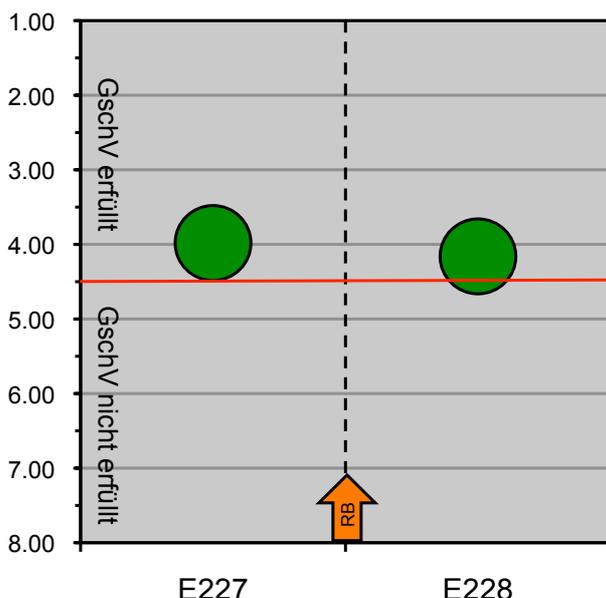
Abb. 60: Gewässerbelastung des Krebsbaches nach DI-CH im Bereich des Regenbeckens A79-577, Ammerswil

Hinsichtlich der Gesamtbelastung nach DI-CH erfüllen beide Stellen die Anforderungen der GSchV. Beide Stellen entsprechen der Gütestufe „gut“. Allerdings deutet sich auch hier an der unteren Stelle der Einfluss der Entlastungsereignisse in einem leicht schlechteren DI-CH Wert an. Der Unterschied zwischen den beiden Stellen beträgt 0.2 DI-CH Einheiten.

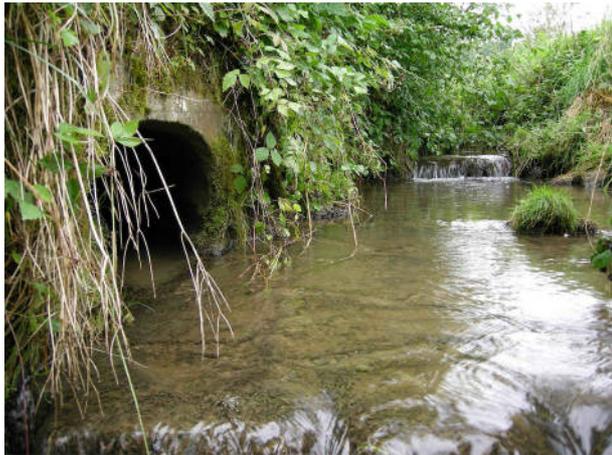
Abb. 61: Ausleitung aus dem Fankanal A97-141, Ammerswil. Koordinaten: 2658'766 / 1247'401.

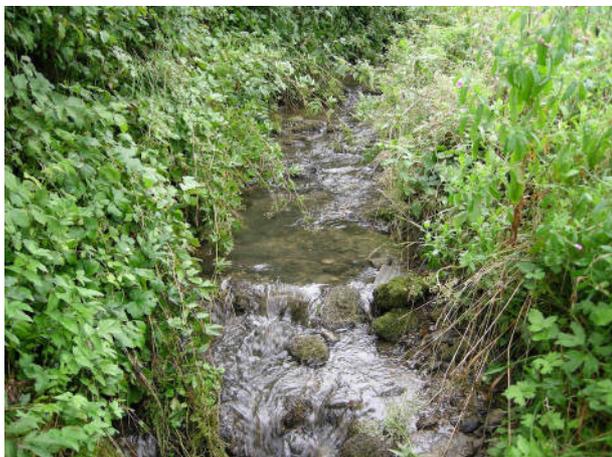
Abb. 62: Stelle E205 oberhalb der Ausleitung aus dem Regenbecken A97-141, Ammerswil. Koordinaten: 2658'762 / 1247'395.

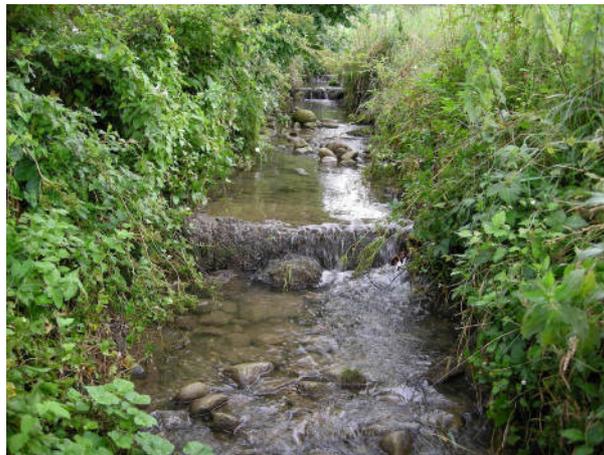
Abb. 63: Stelle E206 unterhalb der Ausleitung aus dem Regenbecken A97-141, Ammerswil. Koordinaten: 2658'778 / 1247'414.

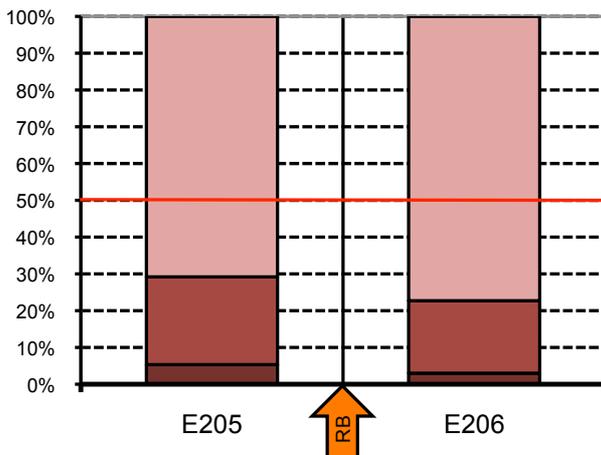
Im Gegensatz zum äusseren Aspekt sind die Anforderungen der GSchV bezüglich der organischen Belastung eingehalten. Beide Stellen entsprechen der Gütestufe „schwach belastet“. Auch innerhalb dieser Stufe ist kein Einfluss durch vorangegangene Entlastungen ersichtlich. Unterhalb der Entlastungsstelle liegen die Anteile der belastungstoleranten und resistenten Kieselalgen mit 20% bzw. 3% gar tiefer als an der Stelle zuvor, bei einem Anteil der sensiblen von 77%. Oberhalb beträgt der belastungssensible Anteil lediglich 71%, während die tolerante Kieselalgengruppe 24% und die resistente 5% betragen.

Abb. 64: Organische Belastung des Krebsbaches durch die Ausleitung aus dem Regenbecken A97-141, Ammerswil. Die Anforderungen der GschV sind erfüllt, wenn die hellen Säulenanteile >50% sind.

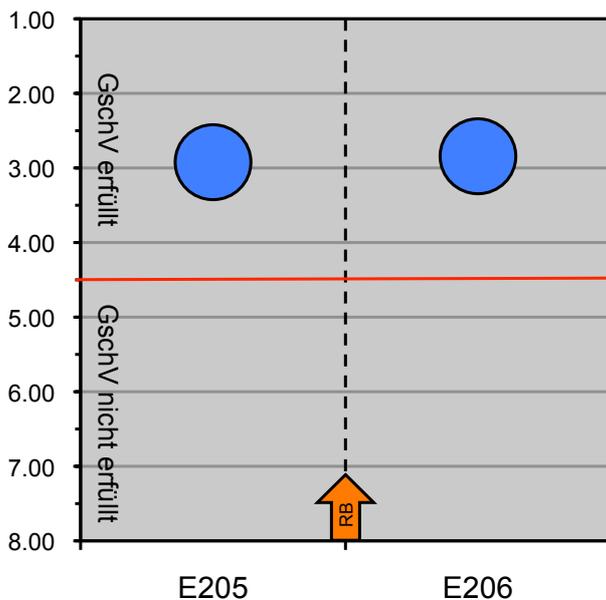
Abb. 65: Gewässerbelastung des Krebsbaches nach DI-CH im Bereich der Ausleitung aus dem Regenbecken A97-141, Ammerswil.

Die Gesamtbelastung des Krebsbaches nach dem DI-CH ergibt ein ähnliches Bild wie bei der organischen Belastung. Der DI-CH erfüllt die diesbezüglichen Anforderungen der GSchV an beiden Stellen deutlich. Die Gewässerqualität liegt an beiden Stellen innerhalb der Stufe „sehr gut“. Die beiden DI-CH-Werte unterscheiden sich lediglich um 0.1 DI-CH-Einheiten, wobei der bessere Wert unterhalb der Einleitung ermittelt wurde.
