Einzugsgebiet bezogenes Monitoring der
Wasserqualität im Oberen Fricktal und im
Mettauertal

Auswirkungen der Siedlungsentwässerung und Ab-
wasserreinigung

Stand 2012

Departement
Bau, Verkehr und Umwelt
Abteilung für Umwelt
5001 Aarau

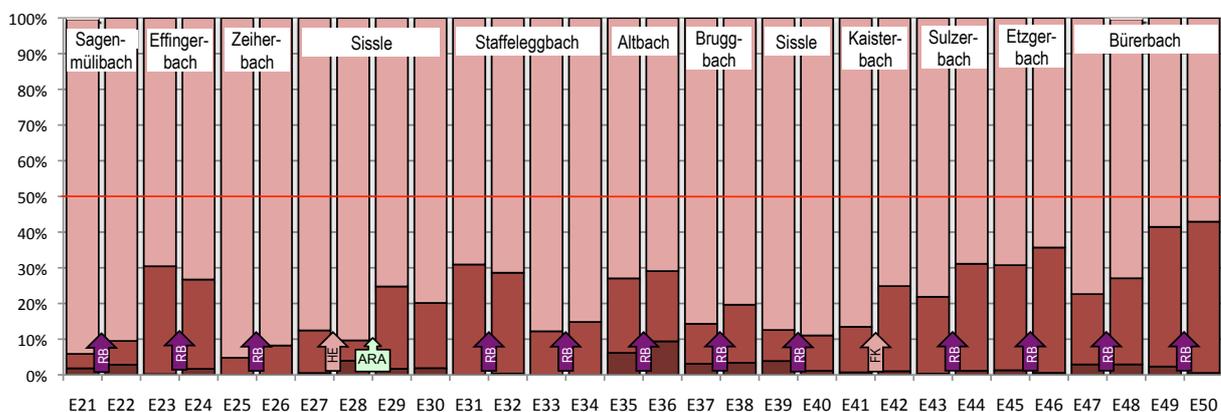
Bezüglich der organischen Belastung werden die Anforderungen an allen 30 Stellen eingehalten. Weitere Massnahmen sind nicht erforderlich.

Abb. 9: Organische Belastung der Gewässer im oberen Fricktal. Die Anforderung der GSchV ist erfüllt, wenn die hellen Säulenanteile grösser als 50% sind.

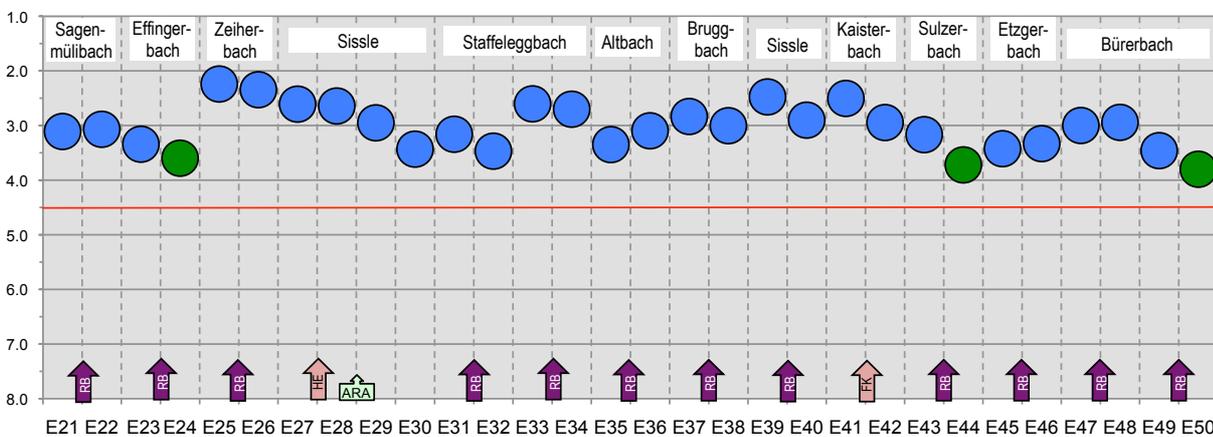
In der Region oberes Fricktal zeigte die durchgeführte Erfolgskontrolle, dass die Gewässer unterhalb der Entlastungen die Anforderungen der GSchV hinsichtlich der Gesamtbelastung (organische und anorganische Stoffe) an allen Stellen erfüllen. Von den 30 untersuchten Stellen erreichen 27 die Güteklasse *sehr gut* und 3 die Klasse *gut*. Sie befinden sich immer unterhalb von Entlastungsstellen, was auf einen beschränkten Einfluss der Einleitungen hinweist. In Bezug auf gelöste Wasserinhaltsstoffe werden keine Massnahmen notwendig.

In Bezug auf die Gesamtbelastung (DI-CH) sind in den Gewässerabschnitten unterhalb der Entlastungsstellen die Anforderungen der GSchV erfüllt. Weitere Massnahmen sind nicht erforderlich.

Abb. 10: Gesamtbelastung der Gewässer im oberen Fricktal. Die GSchV-Anforderung ist erfüllt, wenn der DI-CH kleiner als 4.5 ist. Dies ist bei allen blauen und grünen Kreisen der Fall.

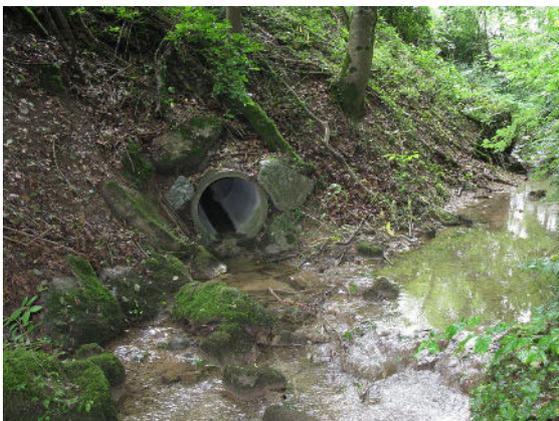
Die Einleitung (Abb. 12) entlastet die Regenwasserbehandlungsanlage der Siedlungsentwässerung von Linn. Es handelt sich um ein Regenbecken mit Baujahr 1984. Im Entlastungsfall gelangt das mechanisch behandelte Abwasser in den Sagenmülibach. Die Probenahme erfolgte am 12. Juli an den Stellen E021 (oberhalb) und E022 (unterhalb), zehn Tage nach stärkeren Regenfällen.

Abb. 12: Einleitung A09-176 aus dem Regenklärbecken bei Linn.

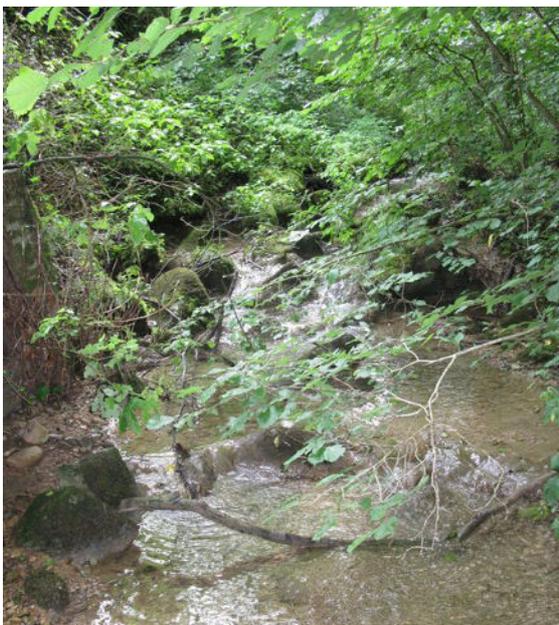
Abb. 13: Stelle E021 oberhalb der Einleitung A09-176. Koordinaten: 651'172 / 258'500.

Die beiden Probenahmestellen E021 und E022 liegen rund 60 m auseinander, jeweils ober- und unterhalb der Einleitung. Die Stellen liegen im Wald und sind daher gut beschattet. Der pflanzliche Bewuchs der Sohle ist daher gering (weniger als 10% der Sohlenfläche).

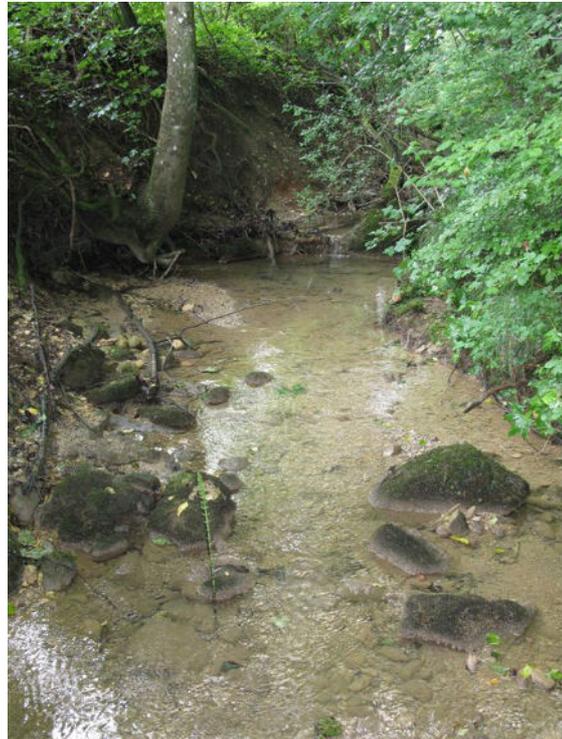
Abb. 14: Stelle E022 unterhalb der Einleitung A09-176. Koordinaten: 651'109 / 258'533.

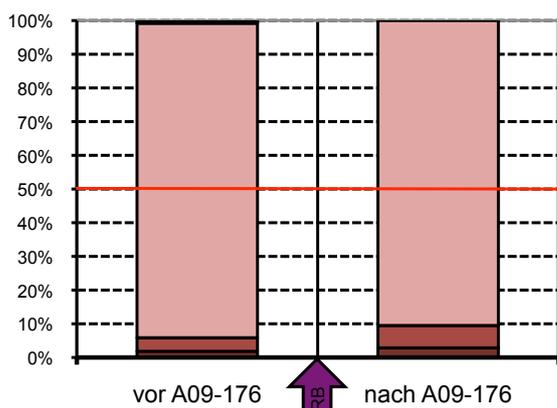
Die vorausgegangenen Entlastungsereignisse haben auf die organische Belastung des Sagenmülibaches keinen nachteiligen Einfluss. Die Belastung entspricht bei beiden Stellen der Gütestufe II (schwach belastet) und erfüllt damit auch die entsprechenden Anforderungen der GSchV. Innerhalb dieser Gütestufe bestehen zwischen den Probenahmestellen geringfügige Unterschiede. Der Anteil der sensiblen Kieselalgen ist oberhalb der Einleitung etwas grösser. Demgegenüber sind unterhalb die Anteile der toleranten und resistenten leicht höher. Zudem treten an der Stelle oberhalb hochsensible Kieselalgen mit einem Anteil von 0.4% auf.

Abb. 15: Organische Belastung im Bereich der Entlastung A091-176 des Regenklärbeckens Linn. Die Anforderungen der GSchV sind erfüllt, wenn die hellen Säulenanteile >50% sind.

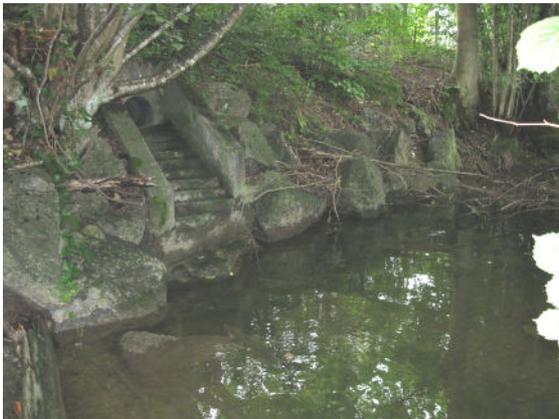
Durch die Einleitung (Abb. 17) wird die Regenwasserbehandlungsanlage der Siedlungs-entwässerung von Effingen entlastet. Das Regenbecken wurde 1981 erstellt. Im Entlastungsfall gelangt das mechanisch behandelte Abwasser den Effingerbach. Die Probenahme erfolgte am 12. Juli an den Stellen E023 (oberhalb) und E024 (unterhalb), jeweils einige Tage nach stärkeren Regenfällen.

Abb. 17: Einleitung A75-540 aus dem Überlauf des Regenbeckens „Umbau ARA“ bei Effingen.

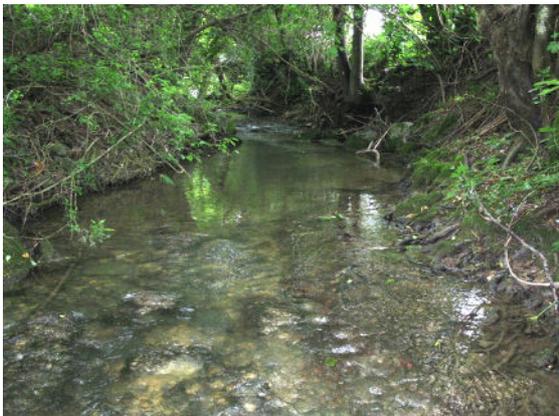
Abb. 18: Stelle E023 oberhalb der Einleitung A75-540 bei Effingen. Koordinaten: 649'840 / 260'072.

Das Bachbett des Effingerbaches ist durch das zusammenhängende Ufergehölz sehr gut beschattet, so dass an beiden Stellen kaum pflanzlicher Bewuchs aufkommt.

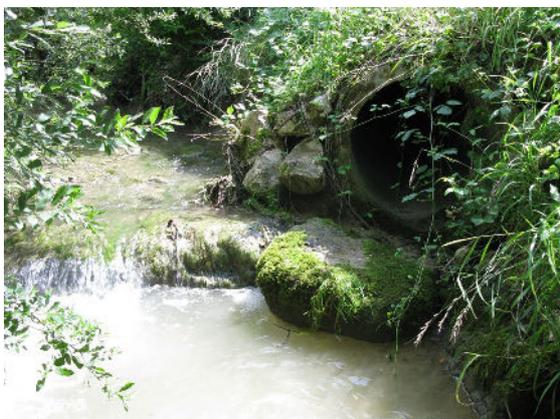
Die Einleitung A07-9 (Abb. 22) entlastet die Siedlungsentwässerung von Zeihen bei starken Regenereignissen. Es handelt sich um ein Regenbecken (Durchlaufbecken im Nebenschluss) mit den Baujahren 2008-10. Im Falle einer Entlastung gelangt das behandelte Abwasser in den Zeiherbach. Die Probenahmen erfolgten am 12. Juli 2012 an den Stellen E025 oberhalb und E026 unterhalb der Einleitung, jeweils einige Tage nach stärkeren Regenfällen.

Abb. 22: Einleitung A07-9 aus dem Überlauf des Regenbeckens (ex ARA) bei Zeihen.

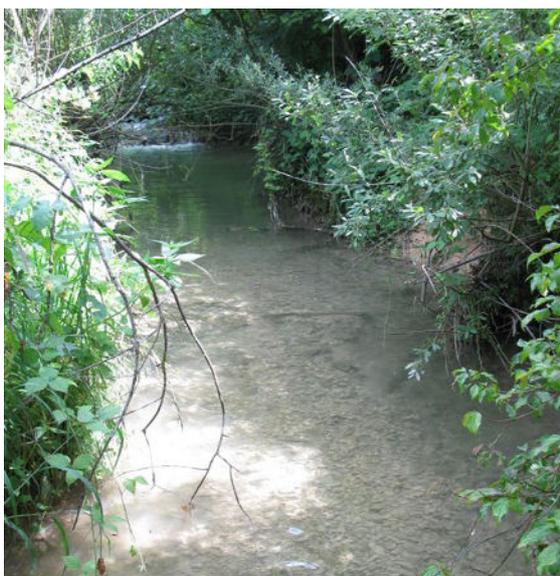
Abb. 23: Stelle E025, oberhalb der Einleitung A07-9 aus dem Regenbecken Zeihen. Koordinaten: 648'288 / 258'909.

Die Probenahmestellen befinden sich in kurzer Distanz ober- (E015) bzw. unterhalb (E016) der Entlastungsleitung aus dem Regenbecken A07-9. Der Auslauf mündet linksufrig in Zeiherbach. Dieser ist hier morphologisch naturnah. Die allerdings mässigen Beschattungsverhältnisse erlauben einen dichteren pflanzlichen Bewuchs der Sohle.

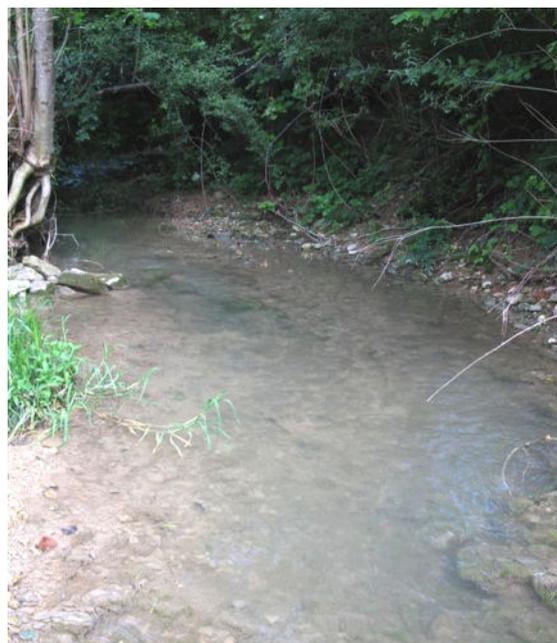
Abb. 24: Stelle E026, unterhalb der Einleitung A07-9 aus dem Regenbecken Zeihen. Koordinaten: 648'244 / 258'935.

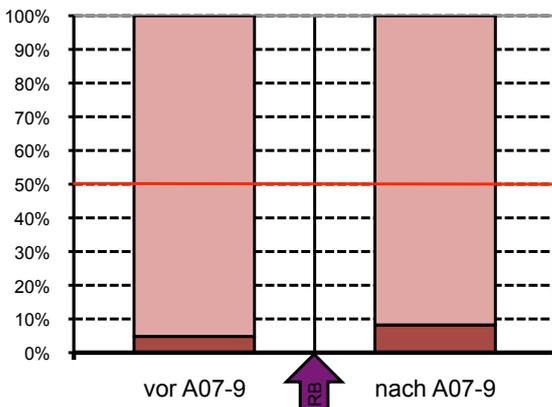
Bezüglich der organischen Belastung sind die Anforderungen der GSchV eingehalten. Beide Stellen entsprechen der Gütestufe „schwach belastet“. Auch innerhalb dieser Stufe wird ein Einfluss durch allfällig vorangegangene Entlastungen nicht ersichtlich. Die jeweiligen Anteile der nach Belastungen differenzierenden Kieselalgengruppen sind fast identisch. Den beiden >90%-Anteilen der belastungssensiblen Kieselalgen stehen Anteile von 5% und 8% der belastungstoleranten gegenüber. Belastungsresistente und hochsensible Artengruppen sind an dieser Stelle nicht vertreten.

Abb. 25: Organische Belastung im Bereich der Entlastung A07-9 des Regenbeckens Zeihen. Die Anforderungen der GSchV sind erfüllt, wenn die hellen Säulenanteile >50% sind.

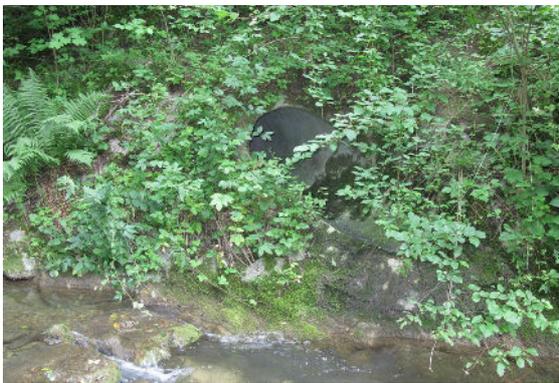
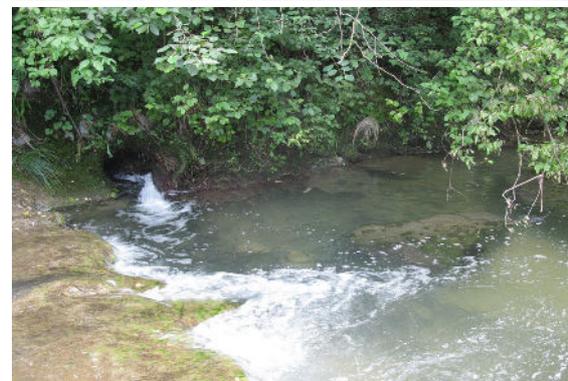
Durch die Hochwasserentlastung (Abb. 27) wird die hydraulische Belastung der ARA Hornussen bei Starkregenereignissen reduziert. Im Entlastungsfall gelangt das Abwasser in die Sissle. Der ARA Auslauf leitet die gereinigten Abwässer von 7 Gemeinden in die Sissle. Die Anlagen wurden im Laufe des Zeitraums 1979 bis 2006 erstellt. Die Probenahme erfolgte am 12. Juli an den Stellen E027 bis E030, jeweils einige Tage nach starkem Regenfall.

Abb. 27: Hochwasserentlastung (oben) und Abwassereinleitung (unten) der ARA Hornussen.

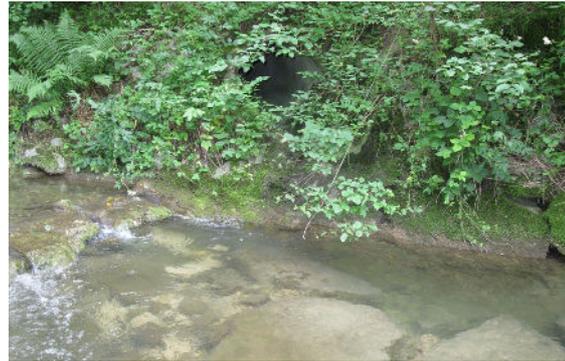
Abb. 18: Stelle E027 oberhalb der Hochwasserentlastung. Koordinaten: 646'330 / 261'602.

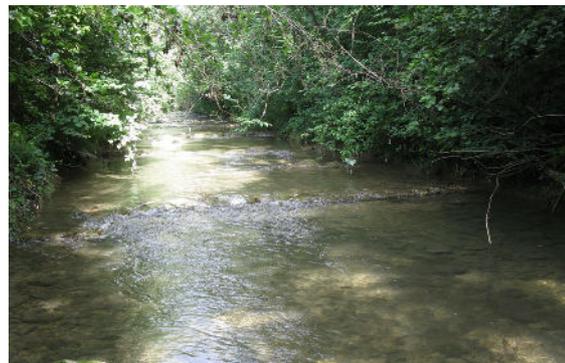
Abb. 29: Stelle E028, unterhalb der Hochwasserentlastung und vor der ARA-Einleitung. Koordinaten: 646'190 / 261'600.

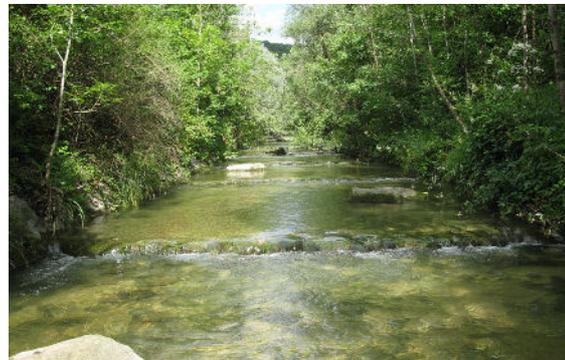
Abb. 30: Stelle E029 unterhalb des ARA-Auslaufs. Koordinaten: 645'860 / 261'550.

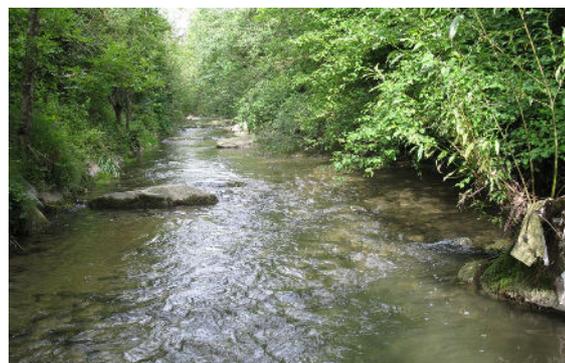
Abb. 31: Stelle E015, 300 m unterhalb des ARA-Auslaufs. Koordinaten: 645'446 / 261'462.

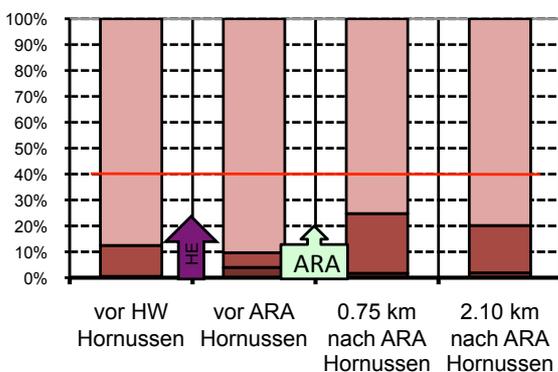
Die organische Belastung beider Einleitungen erfüllt die Anforderungen der GSchV. Die Entlastungen vor der ARA zeigen in der Sissle keine Auswirkungen.

Abb. 32: Organische Belastung im Bereich der HE und ARA Hornussen. Die Anforderungen der GSchV sind erfüllt, wenn die hellen Säulenanteile >50% sind.

Unterhalb des kontinuierlich fliessenden ARA-Auslaufs ist eine leichte organische Belastung am höheren Anteil der belastungstoleranten Kieselalgengruppe sichtbar. Auch hinsichtlich der Gesamtbelastung ist die Anforderung der GSchV sehr gut erfüllt. Ein leichter Belastungseinfluss der ARA ist aber sichtbar.

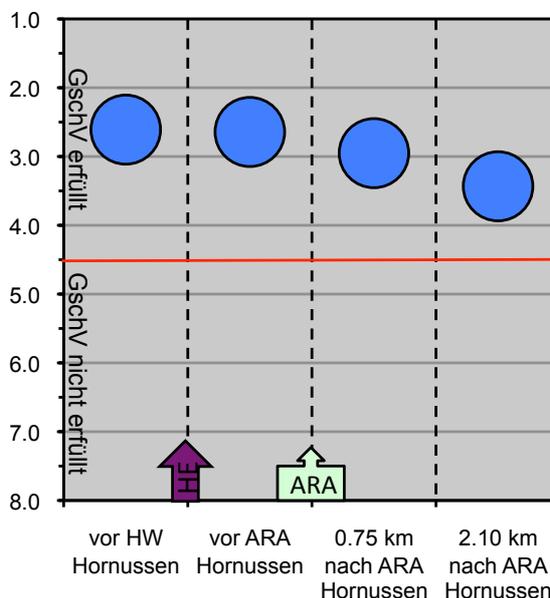
Abb. 33: Gewässerbelastung der Sissle nach DI-CH im Bereich der HE und ARA Hornussen.

Fazit: Bei der Hochwasserentlastung HE sind Massnahmen zur Verbesserung des äusseren Aspektes (Feststoffe, Eisensulfid) zu prüfen.

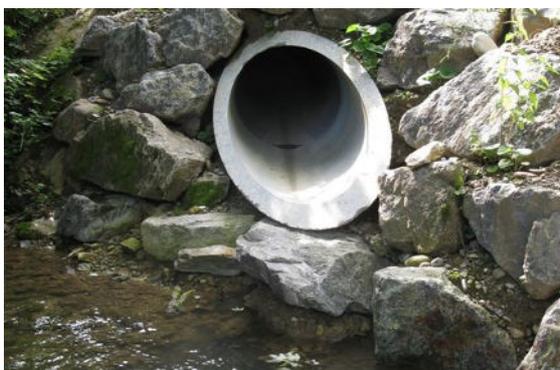
Die Einleitung (Abb. 34) entlastet das Regenbecken der Siedlungsentwässerung von Densbüren. Dabei handelt es sich um ein Regenbecken mit Baujahr 2011. Das mechanisch behandelte Abwasser gelangt im Entlastungsfall den Staffeleggbach. Die Probenahme erfolgte am 13. Juli an den Stellen E031 (oberhalb) und E032 (unterhalb) jeweils wenige Tage nach stärkerem Regenfall.

Abb. 34: Hochwasserentlastung A10-15 bei der aufgehobenen ARA Densbüren.

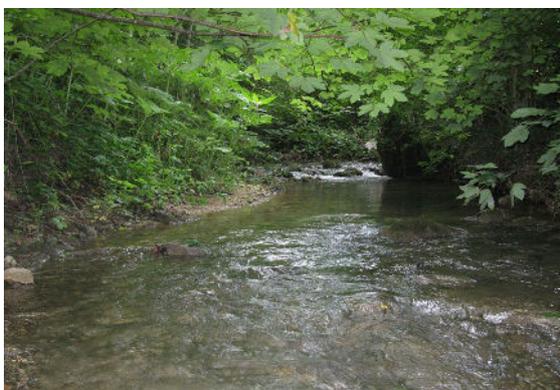
Die Probenahmestellen E031 und E032 liegen rund 180 m auseinander. Die Entlastungsstelle befindet sich am rechten Ufer, ca. 80 m unterhalb der Probenahmestelle E031. Beide Stellen sind durch ein dichtes Ufergehölz gut beschattet. Sie weisen eine natürliche Sohle auf, die zum Zeitpunkt der Probenahme nur in geringem Masse mit Algen bewachsen war.

Abb. 35: Stelle E031 oberhalb der Einleitung A10-15 bei Densbüren. Koordinaten: 646'051/256'763.

Im Bereich des Regenbeckens Densbüren war der Staffeleggbach sowohl ober- wie auch unterhalb der Entlastung bezüglich des äusseren Aspektes nicht beeinträchtigt. Da sich die beiden Stellen in keinem der neun Parameter unterscheiden, ist im Staffeleggbach auch kein Entlastungseinfluss ersichtlich. Die geringe bis mittlere Kolmation ist natürlichen Ursprungs und widerspricht damit den ökologischen Zielen der GSchV nicht. Der bestehende Kolmationsgrad hatte auch keine weiteren Auswirkungen auf die Sauerstoffversorgung der Zwischenräume in der Bachsohle (keine Eisensulfidflecken).

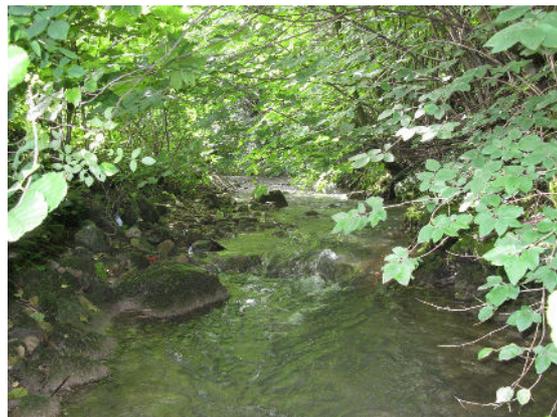
Abb. 36: Stelle E032 unterhalb der Einleitung A10-15 bei Densbüren. Koordinaten: 645'977/256'804.

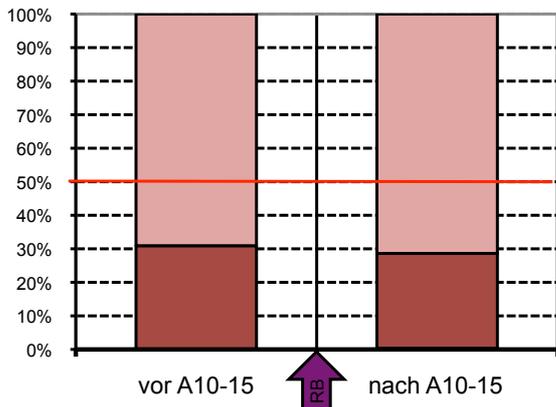
Bezüglich der organischen Belastung sind im Staffeleggbach die Anforderungen der GSchV an beiden Stellen eingehalten. Der Belastungsgrad entspricht der Gütestufe „*schwach belastet*“. Ein Einfluss durch allfällig vorangegangene Entlastungen wird auch innerhalb dieser Stufe nicht ersichtlich. Die jeweiligen Anteile der nach Belastungen differenzierenden Kieselalgengruppen sind fast identisch. Den beiden 70%-Anteilen der belastungssensiblen Kieselalgen stehen Anteile von rund 30% belastungstoleranten und an der Stelle E032 ganz wenigen belastungsresistenten Kieselalgen gegenüber.

Abb. 37: Organische Belastung des Staffeleggbaches im Bereich der Entlastung A10-15. Die Anforderungen der GSchV sind erfüllt, wenn die hellen Säulenanteile >50% sind.

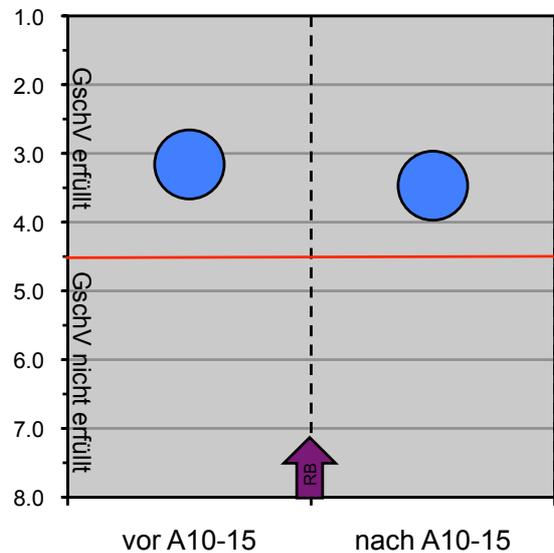
fänglich erfüllt. Die aus den Kieselalgen ermittelte Gewässerqualität entspricht hier der Gütestufe „*sehr gut*“. Innerhalb dieser Stufe ist aber die Stelle unterhalb der Entlastung um 0.3 DI-CH-Einheiten schlechter als die Stelle weiter oben. Die vorausgegangenen Entlastungen hatten somit einen geringfügigen Einfluss auf die Gewässerqualität des Staffeleggbaches. Verglichen mit der Untersuchung 1996 hat sich der Zustand an beiden Stellen nicht wesentlich verändert.

Abb. 38: Gewässerbelastung des Staffeleggbaches nach DI-CH im Bereich der Entlastung des Regenbeckens A10-15, Densbüren).

Fazit: Insgesamt sind die Anforderungen der GSchV an der Entlastungsstelle des Regenbeckens A10-15 erfüllt. Es sind keine weiteren Massnahmen notwendig.

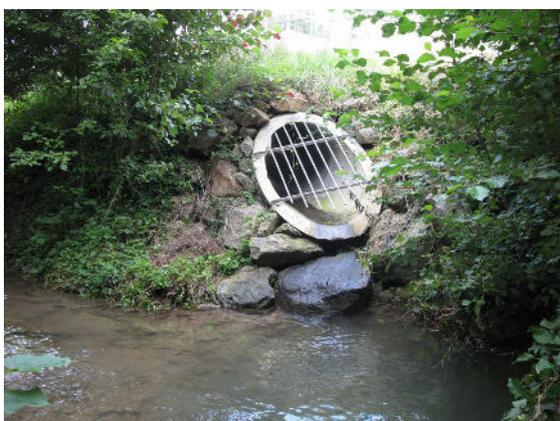
Die Einleitung (Abb. 39) entlastet die Regenwasserbehandlungsanlage der Siedlungsentwässerung von Zeiningen. Es handelt sich um ein ganz neues Regenbecken, vermutlich mit Baujahr 2011. Das mechanisch behandelte Abwasser gelangt im Entlastungsfall in den Staffeleggbach. Die Probenahme erfolgte am 13. Juli an den Stellen E033 (oberhalb) und E034 (unterhalb) jeweils einige Tage nach stärkeren Regenfällen.

Abb. 39: Hochwasserentlastung A09-122 beim Regenbecken Herznach.

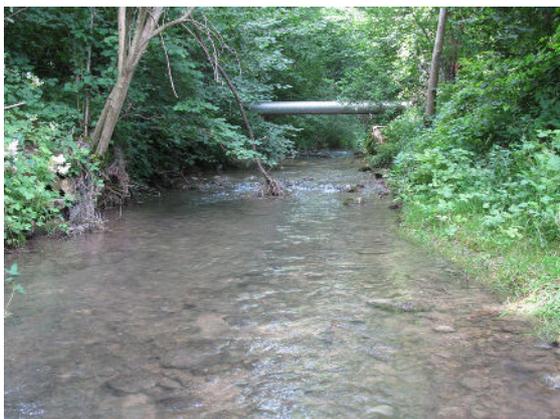
Abb. 40: Stelle E033, oberhalb der Entlastung des Regenklärbeckens Herznach. Koordinaten: 646'187 / 258'931.

Die Probenahmestellen befinden sich in kurzer Distanz ober- (E033) und unterhalb (E034) der Entlastungsleitung aus dem Regenbecken. Der Auslauf mündet linksufrig in den Staffeleggbach. Dieser besteht an beiden Stellen aus natürlichem Sohlenmaterial und ist an der Sohle

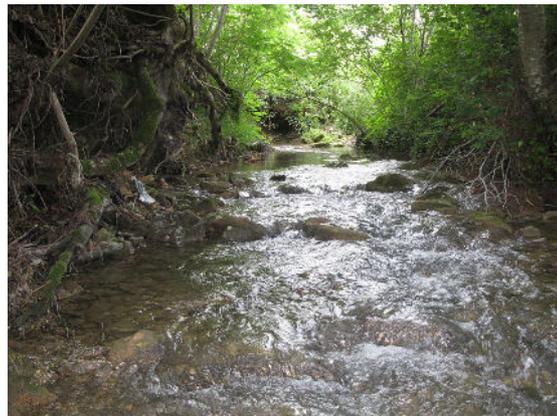
Abb. 41: Stelle E034, unterhalb der Entlastung des Regenklärbeckens Herznach. Koordinaten: 646'196 / 259'008.

Im Bereich des Regenbeckens Herznach war der Staffeleggbach sowohl ober- wie auch unterhalb der Entlastung bezüglich des äusseren Aspektes nicht beeinträchtigt. Auch hier unterscheiden sich die beiden Stellen in keinem der neun Parameter, womit im Staffeleggbach kein Entlastungseinfluss ersichtlich ist. Die geringe bis mittlere Kolmation ist natürlichen Ursprungs und widerspricht damit den ökologischen Zielen der GSchV nicht. Der bestehende Kolmationsgrad hat keinen Einfluss auf die Sauerstoffversorgung der Zwischenräume in der Bachsohle (keine Eisensulfidflecken).

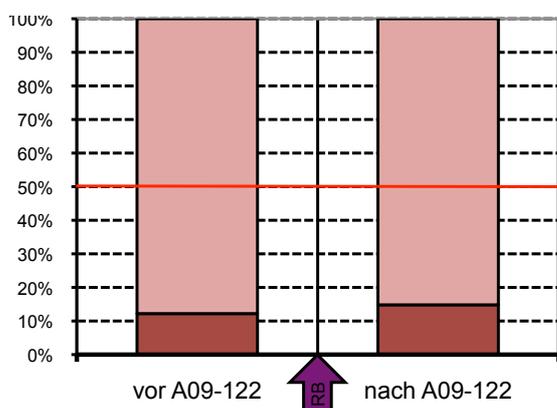
In Bezug auf die organische Belastung sind die Anforderungen der GSchV eingehalten. An beiden Stellen wird die Gütestufe „*schwach belastet*“ angezeigt. Auch innerhalb dieser Stufe wird ein Einfluss durch allfällig vorangegangene Entlastungen nicht ersichtlich. Die jeweiligen Anteile der nach Belastungen differenzierenden Kieselalgengruppen sind fast identisch. Den beiden Anteilen von 85% bzw. 88% an belastungssensiblen Kieselalgen stehen lediglich Anteile von 12% und 15% belastungstolerante gegenüber. Hochsensible und belastungsresistente Arten treten nicht auf.

Abb. 42: Organische Belastung des Staffeleggbaches im Bereich der Entlastung A09-122. Die Anforderungen der GSchV sind erfüllt, wenn die hellen Säulenanteile >50% sind.

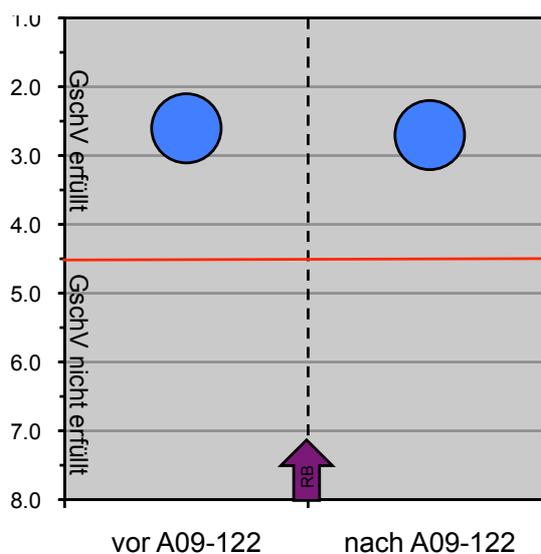
lich. Die anhand der Kieselalgen ermittelte Gewässerqualität entspricht der Gütestufe „*sehr gut*“. Die vorausgegangenen Entlastungen hatten somit keinen Einfluss auf die Gewässerqualität des Baches. Der leichte Unterschied im DICH von 0.1 Einheiten liegt weit innerhalb der Fehlertoleranz der Methode.

Abb. 43: Gewässerbelastung des Staffeleggbaches nach DI-CH im Bereich der Entlastung A09-122.

Fazit: Insgesamt hat die Entlastungsstelle A09-122 keinen Einfluss auf die Gewässerqualität des Staffeleggbaches. Weitergehende Massnahmen sind in Bezug auf die Entlastung nicht notwendig.

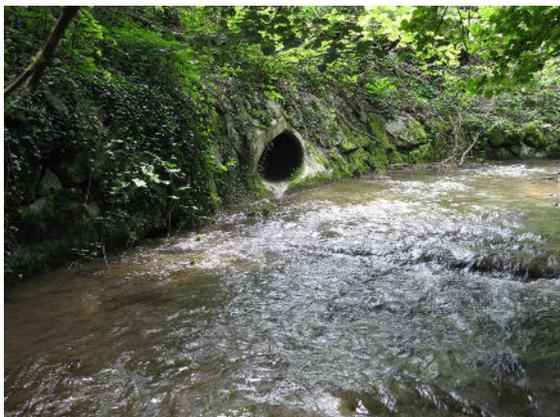
Die Einleitung (Abb. 44) entlastet die Regenwasserbehandlungsanlage A06-87 der Siedlungsentwässerung von Wittnau. Das Regenbecken wurde in den Jahren 2006 auf dem Gelände der ehemaligen ARA erstellt. Im Entlastungsfall wird das mechanisch behandelte Abwasser in den Altbach geleitet. Die Probenahme erfolgte am 13. Juli an den Stellen E035 (oberhalb) und E036 (unterhalb), jeweils einige Tage nach stärkeren Regenfällen. Die Einleitstelle wurde bereits vor dem Bau der Regenwasserbehandlungsanlage untersucht. Damals stand noch die ehemalige ARA Wittnau in Betrieb.

Abb. 44: Entlastungsrohr des Regenbeckens Wittnau am rechten Ufer des Altbaches.

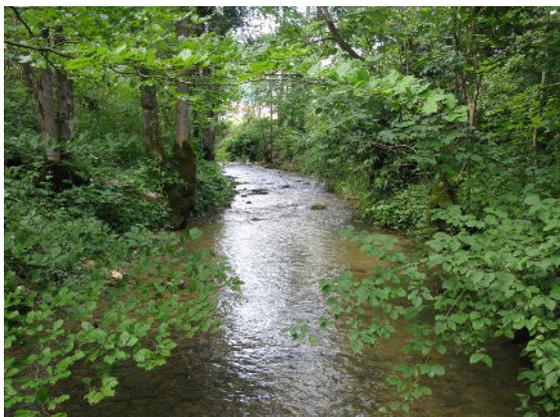
Abb. 45: Stelle E035, 40 m oberhalb der Entlastung des Regenklärbeckens Wittnau. Koordinaten: 641'428 / 259'494.

ober- und 60 m unterhalb der Entlastungsleitung aus dem Regenbecken. Der Auslauf mündet rechtsufrig in den Altbach. Dieser ist hier weitgehend natürlich. Trotz der guten Besonnung der Bachsohle ist der Algenaufwuchs gering.

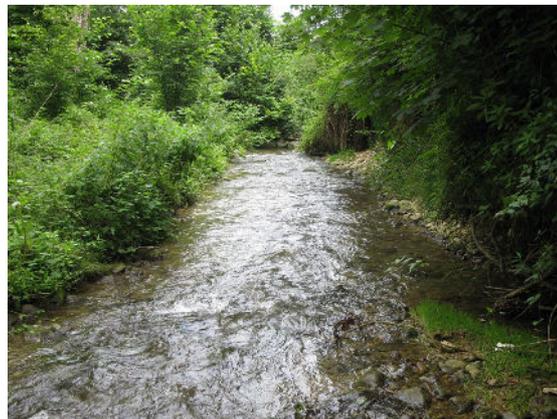
Abb. 46: Stelle E036, 60 m unterhalb der Entlastung des Regenklärbeckens Wittnau. Koordinaten: 641'459 / 259'542.

Sowohl ober- wie auch unterhalb der Entlastung des Regenbeckens Wittnau ist der Altbach bezüglich des äusseren Aspektes nicht beeinträchtigt. Beide Stellen unterscheiden sich in keinem der neun Parameter. Ein Einfluss der Hochwasserentlastung konnte somit auch nach einem stärkeren Regenereignis nicht festgestellt werden. Die geringe bis mittlere Kolmation an der Stelle unterhalb der Entlastung ist natürlichen Ursprungs und widerspricht damit den ökologischen Zielen der GSchV nicht. Der bestehende Kolmationsgrad hatte auch keine weiteren Auswirkungen auf die Sauerstoffversorgung der Zwischenräume in der Bachsohle (keine Eisensulfidflecken).

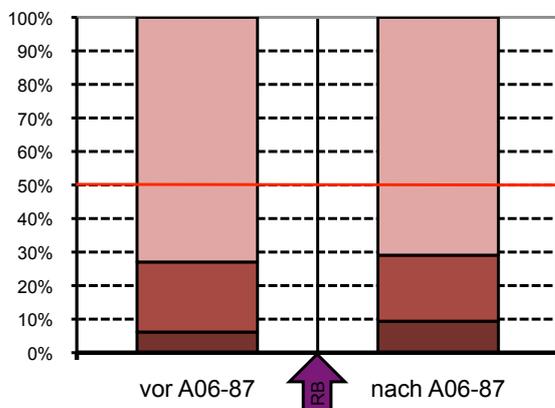
Hinsichtlich der organischen Belastung sind die Anforderungen der GSchV im Altbach eingehalten. Beide Stellen entsprechen der Gütestufe „schwach belastet“. Innerhalb dieser Stufe ist ein leichter Einfluss durch allfällig vorangegangene Entlastungen ersichtlich. Wohl sind die jeweiligen Anteile der belastungssensiblen Kieselalgenengruppe mit 71%-73% fast identisch, die belastungsresistenten sind aber unterhalb der Einleitung zu Lasten der belastungstoleranten leicht erhöht (oberhalb 6%, unterhalb 9%).

Abb. 47: Organische Belastung des Altbaches im Bereich des Regenbeckens Wittnau. Die Anforderungen der GSchV sind erfüllt, wenn die hellen Säulenanteile >50% sind.

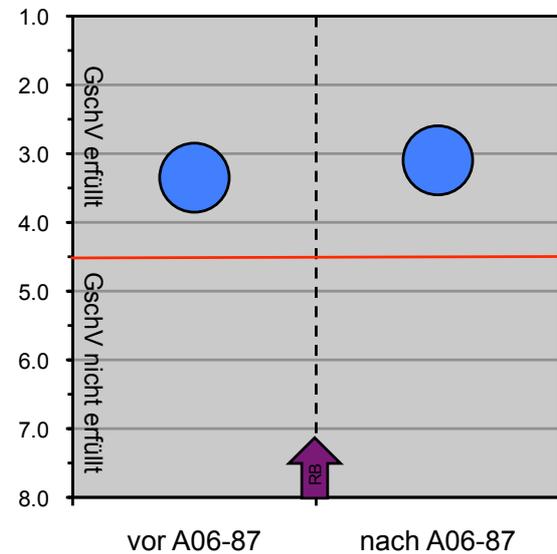
genen Entlastungen keinen Einfluss auf die Wasserqualität des Altbaches. Diese war unterhalb der Entlastung sogar um 0.2 DI-CH-Einheiten besser als oberhalb.

Abb. 48: Gewässerbelastung des Altbaches nach DI-CH im Bereich der Regenentlastung Wittnau.

Verglichen mit der Untersuchung 1996 hat sich der Zustand insbesondere an der Stelle unterhalb der Einleitung verbessert.

Fazit: Insgesamt hat die Entlastungsstelle A06-87 keinen Einfluss auf die Gewässerqualität des Altbaches. Weitergehende Massnahmen sind in Bezug auf die Entlastung nicht notwendig.

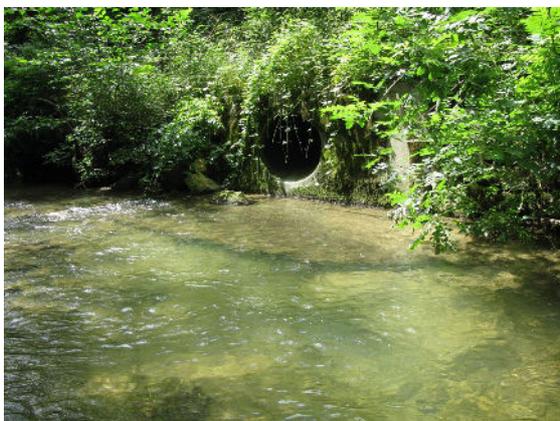
Die Einleitung (Abb. 49) entlastet die Siedlungsentwässerung von Gipf-Oberfrick bei starken Regenereignissen. Es handelt sich um ein Regenbecken (Verbundbecken im Hauptschluss) mit Baujahr 1995. Das behandelte Abwasser gelangt im Entlastungsfall in den Bruggbach/Altbach. Die Probenahmen erfolgten am 13. Juli 2012 an den Stellen E037 oberhalb und E038 unterhalb des Überlaufs, jeweils einige Tage nach stärkeren Regenfällen.

Abb. 49: Entlastungsleitung aus dem Regenbecken Unterdorf bei Gipf/Oberfrick in den Brugg-/Altbach.

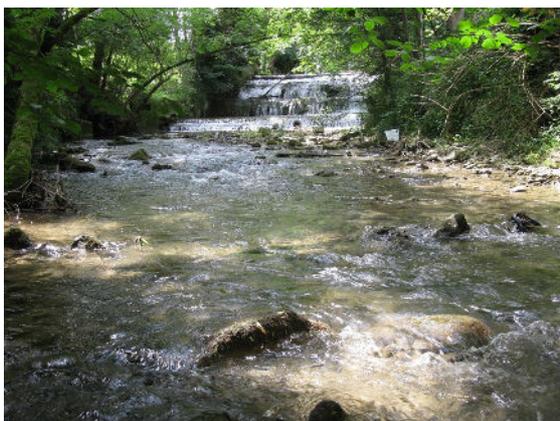
Abb. 50: Stelle E037, oberhalb der Entlastung des Regenklärbeckens Gipf-Oberfrick. Koordinaten: 642'908 / 261'489.

Die beiden Probenahmestellen E037 und E038 liegen in kurzer Distanz oberhalb und unterhalb des linksufrig einmündenden Entlastungsrohrs. Das Bachbett ist an den Probenahmestellen teilweise bis gut besonnt. Trotzdem war der Al-

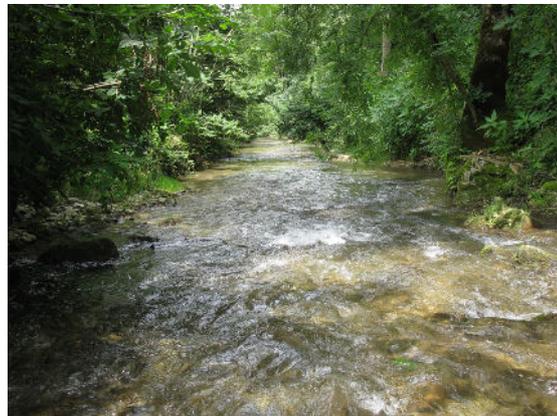
Abb. 51: Stelle E038, unterhalb der Entlastung des Regenklärbeckens Gipf-Oberfrick. Koordinaten: 642'957 / 261'548.

Der Bruggbach war im Bereich des Regenklärbeckens Gipf-Oberfrick sowohl ober- wie auch unterhalb der Entlastung bezüglich des äusseren Aspektes nicht beeinträchtigt. Insbesondere ist kein Einfluss der Entlastungen ersichtlich, da sich die beiden Stellen in nur in einem der neun Parameter unterscheiden. Die Stelle oberhalb ist aus natürlichen Gründen (Kalkausscheidungen) leicht kolmatiert. Der bestehende Kolmationsgrad beeinflusste aber die Sauerstoffversorgung der Zwischenräume an der Bachsohle nicht sichtbar (keine Eisensulfidflecken).

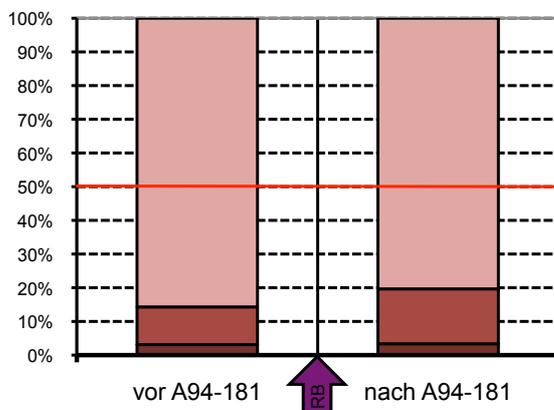
In Bezug auf die organische Belastung sind die Anforderungen der GSchV eingehalten. Beide Stellen entsprechen der Gütestufe „*schwach belastet*“. Innerhalb dieser Stufe wird aber ein leichter Einfluss durch vorangegangene Entlastungen ersichtlich. Unterhalb der Entlastungsstelle nehmen die Anteile der belastungstoleranten Kieselalgen von 11% auf 16% zu Lasten der belastungssensiblen zu. Der Anteil der belastungsresistenten beträgt an beiden Stellen 3%.

Abb. 52: Organische Belastung des Bruggbaches im Bereich des Regenbeckens Gipf-Oberfrick. Die Anforderungen der GSchV sind erfüllt, wenn die hellen Säulenanteile >50% sind.

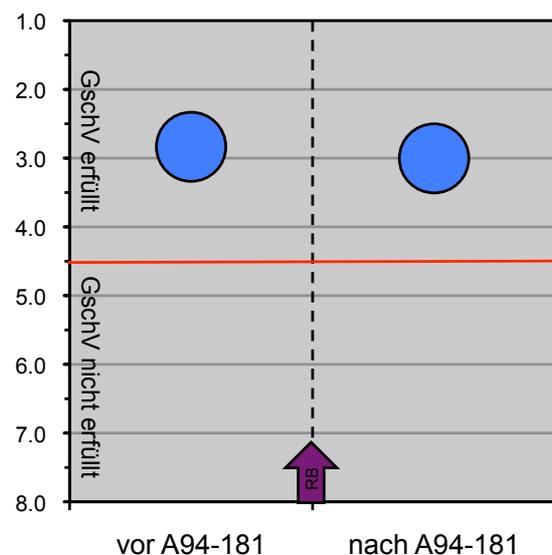
Entlastung hatte innerhalb dieser Stufe nur einen geringen Einfluss auf die Gewässerqualität des Bruggbaches. Diese ist konsistent mit dem Befund bei der organischen Belastung und unterhalb der Einleitungsstelle um 0.2 DICH-Einheiten schlechter.

Abb. 53: Gewässerbelastung des Bruggbaches nach DI-CH im Bereich der Regenentlastung Gipf-Oberfrick.

Fazit: Insgesamt hat die Entlastungsstelle des Regenklärbeckens Gipf Oberfrick, wenn überhaupt, nur einen geringfügigen Einfluss auf die Gewässerqualität des Bruggbaches. Weitergehende Massnahmen sind deshalb nicht notwendig.

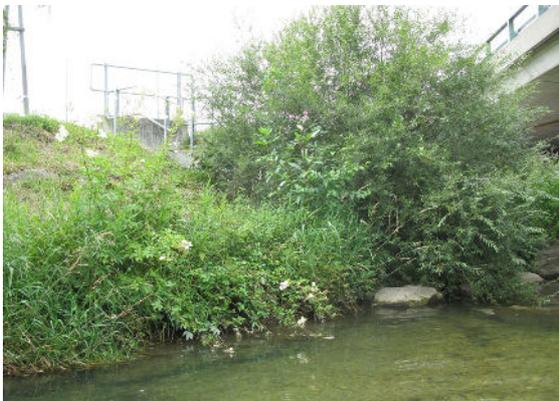
Die Einleitung (Abb. 54) entlastet die Siedlungsentwässerung von Frick bei starken Regenereignissen. Es handelt sich um die Entlastung eines Regenbeckens (Fangkanal, Verbundbecken und Siebanlage) mit Baujahr 2004-2006. Das behandelte Abwasser gelangt in die Sissle. Die Probenahmen erfolgten am 13. Juli 2012 an den Stellen E039 oberhalb und E040 unterhalb des Überlaufs, jeweils einige Tage nach stärkeren Regenfällen.

Abb. 54: Entlastungsleitung aus dem Regenbecken A00-26 Frick (ehem. ARA) in die Sissle.

Fazit: Insgesamt hat die Entlastungsstelle des Regenklärbeckens Frick nur einen geringfügigen Einfluss auf die Gewässerqualität der Sissle. Als einzige Massnahme wird die Verbesserung der Feststoffabtrennung innerhalb der Anlage empfohlen.

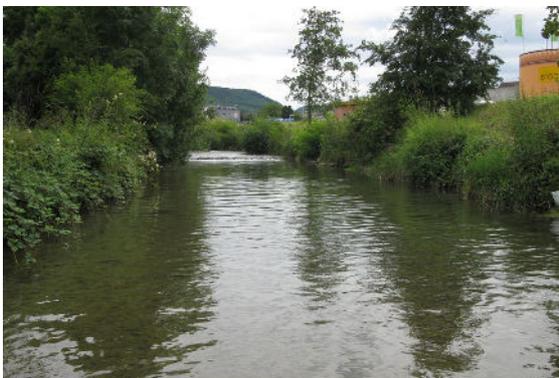
Abb. 55: Stelle E039, oberhalb der Entlastung des Regenklärbeckens Frick. Koordinaten: 643'693 / 262'651.

Beide Stellen sind mit wenig Ufergehölz ausgestattet und daher fast grösstenteils besonnt. Die Sohle wies lokal fädige Algen auf, die aber nie als lästige Wucherungen bezeichnet werden können. Die Ufer sind an den Stellen befestigt und die Sohle besteht aus natürlichem Sohlmaterial. Die Stellen befinden sich in einem von Schwellen hervorgerufenen Staubereich.

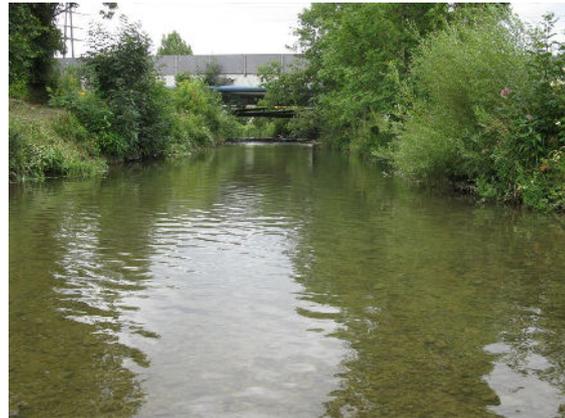
Abb. 56: Stelle E040, unterhalb der Entlastung des Regenklärbeckens Frick. Koordinaten: 643'721 / 262'787.

Die Entlastungen aus dem Regenbecken A00-26 haben die Sissle im äusseren Aspekt kaum beeinträchtigt. Unterhalb der Einleitung wurden nach den Entlastungsereignissen innerhalb des Aussagefensters lediglich vereinzelte Feststoffe (Hygieneartikel) gefunden. Daneben konnten weder äusserlich sichtbare biologische Auswirkungen (heterotropher Bewuchs, Eisensulfid) noch andere äussere Merkmale wie Verschlämzung, Trübung, Verfärbung, Geruch und Kolkation festgestellt werden. Mit Ausnahme der Feststoffe sind die Anforderungen der GSchV bei allen übrigen Merkmalen eingehalten.

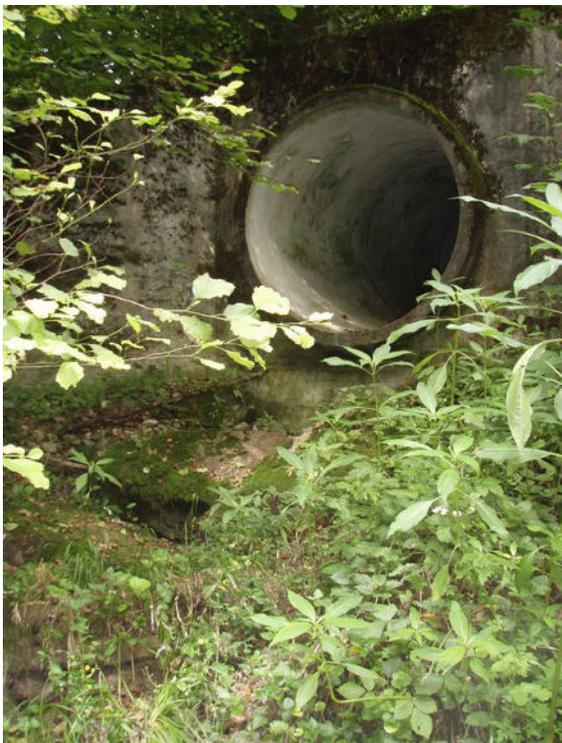
Der Überlauf aus dem Fangkanal A94-203b (Abb. 59) entlastet die Siedlungsentwässerung von Kaisten bei starken Regenereignissen. Es handelt sich um eine Hochwasserentlastung (Fangkanal/Speicherkanal im Hauptschluss) mit Baujahr 1999. Das unbehandelte Abwasser gelangt in den Kaisterbach. Die Probenahmen erfolgten am 18. Juli 2012 an den Stellen E041 oberhalb und E042 unterhalb des Überlaufs, jeweils einige Tage nach stärkeren Regenfällen.

Abb. 59: Entlastungsleitung aus dem Regenbecken A94-203b Kaisten in den Kaisterbach.

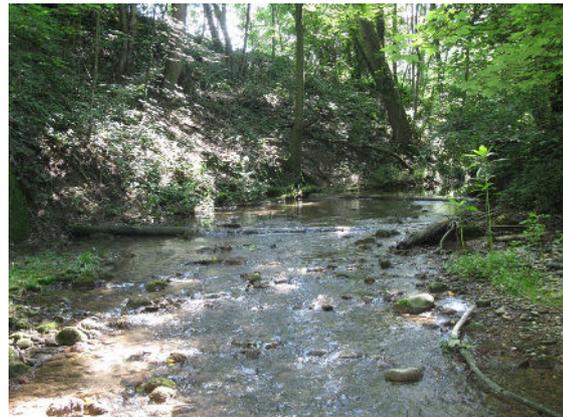
Abb. 60: Stelle E041, oberhalb der Entlastung des Fangkanals A94-204b Kaisten. Koordinaten: 645'130 / 266'685.

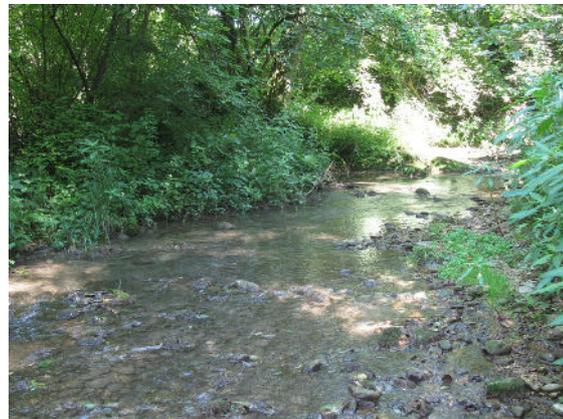
Abb. 61: Stelle E042, unterhalb der Entlastung des Fangkanals A94-204b Kaisten. Koordinaten: 645'087 / 266'697.

Die Entlastungen aus dem Fangkanal A94-203b führen im Kaisterbach im äusseren Aspekt zur Bildung von Schlammdepots und der Ablagerung von andern Feststoffen (WC-Papier). Die diesbezüglichen Anforderungen der GSchV sind unterhalb der Entlastung nicht mehr eingehalten. Alle übrigen Anforderungen des äusseren Aspektes sind jedoch erfüllt. Kolmation tritt an beiden Stellen in leichtem bis mittlerem Grad in Erscheinung. Sie ist jedoch auf natürliche Ursachen zurückzuführen (Kalkausscheidungen). Der auftretende Kolmationsgrad beeinträchtigt die Sauerstoffversorgung der Bachsohle jedoch nicht (keine Eisensulfidflecken).

Fazit: Insgesamt hatten die Entlastungen aus dem Fangkanal im äusseren Aspekt Auswirkungen auf die Gewässerqualität des Kaisterbaches. Die Anforderungen der GSchV sind hier nicht ganz eingehalten. Generell sind Massnahmen zur Verbesserung des Feststoffrückhalts zu ergreifen.

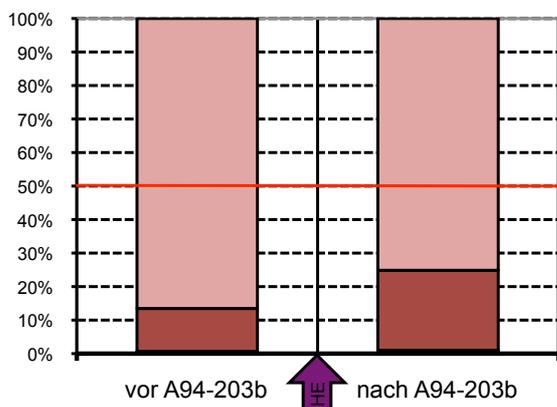
In Bezug auf die organische Belastung sind die Anforderungen der GSchV eingehalten. Beide Stellen entsprechen der Gütestufe „*schwach belastet*“. Innerhalb dieser Stufe wird aber ein leichter Einfluss durch allfällige vorangegangene Entlastungen ersichtlich. Unterhalb der Entlastungsstelle nehmen die Anteile der belastungstoleranten Kieselalgen von 13% auf 24% zu. Dies ausschliesslich zu Lasten der belastungs-sensiblen Gruppen. Der Anteil der belastungs-resistenten Gruppe beträgt an beiden Stellen 1%.

Abb. 62: Organische Belastung des Kaisterbasches im Bereich des Fangkanals A94-203b Kaisten. Die Anforderungen der GSchV sind erfüllt, wenn die hellen Säulenanteile >50% sind.

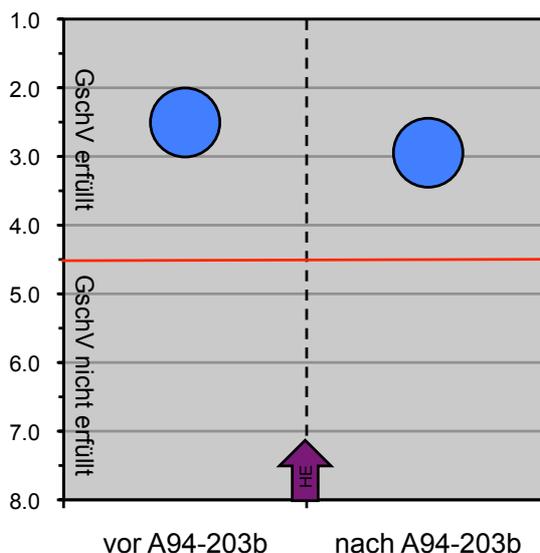
lich erfüllt. Die aus den Kieselalgen ermittelte Gewässerqualität entspricht hier der Gütestufe „*sehr gut*“. Innerhalb dieser Stufe ist aber die Stelle unterhalb der Entlastung um 0.4 DI-CH-Einheiten schlechter als die Stelle zuvor. Die vorausgegangenen Entlastungen hatten somit einen geringfügigen Einfluss auf die Gewässerqualität des Kaisterbaches.

Abb. 63: Gewässerbelastung der Sissle nach DI-CH im Bereich der Regenentlastung A94-203b Kaisten.

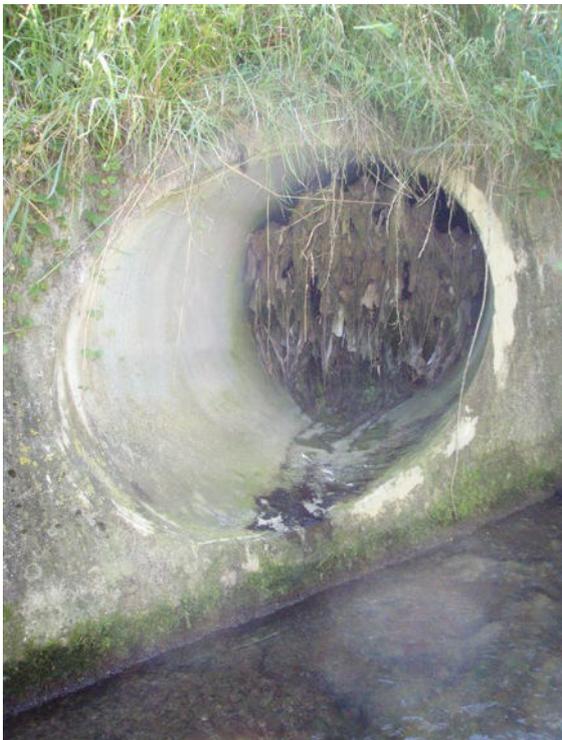
Abb. 64: Entlastungsleitung A05-60 aus dem Regenbecken Bütz Sulz in den Sulzerbach.

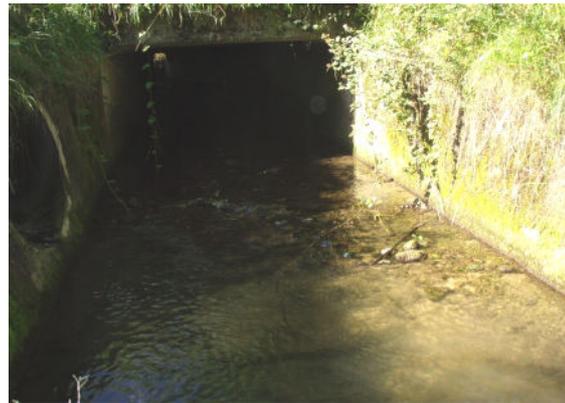
Abb. 65: Stelle E043, oberhalb der Entlastung des Regenklärbeckens Laufenburg-Sulz. Koordinaten: 649'589 / 265'992.

Der Sulzerbach war im Bereich der Entlastung oberhalb und unterhalb des Regenbeckens im äusseren Aspektes beeinträchtigt. Beide Stellen waren punktuell verschlammte. Infolge der schlechten Sauerstoffversorgung bildete sich bei der Stelle unterhalb der Entlastung an den Steinen der Bachsohle Eisensulfid. Die Anforderungen der GSchV an den äusseren Aspekt sind deshalb an beiden Stellen nicht vollumfänglich eingehalten. Weiter war die Sohle an beiden Stellen leicht kolmatisiert. Dies ist allerdings auf natürliche Ursachen (Kalkausscheidungen) zurückzuführen. Obwohl im Gewässer selbst keine Feststoffe beobachtet wurden, zeigen die vielen Rückstände am Gitter der Entlastungsleitung (Abb. 36), dass die Wartung der Anlage überprüft werden muss. Bezüglich aller übrigen Parameter wie Verschlämmung, Verfärbung, Trübung, Geruch, und heterotropher

Fazit: Insgesamt hat die Entlastungsstelle A05-60 keinen nur einen schwachen Einfluss auf die Gewässerqualität des Sulzerbaches. Die Ursache der Verschlämzung der Bachsohle im Abschnitt oberhalb der Einleitungsstelle ist abzuklären.

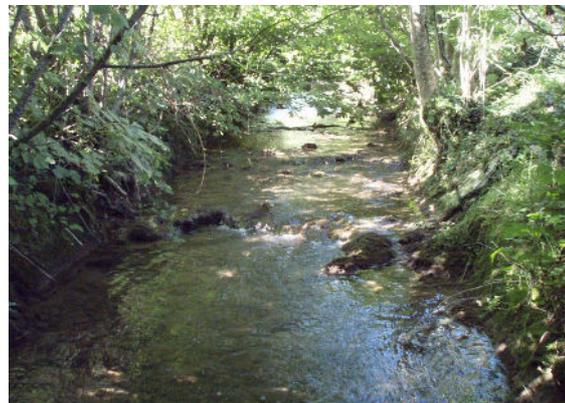
Abb. 66: Stelle E044, unterhalb der Entlastung des Regenklärbeckens Laufenburg-Sulz. Koordinaten: 649'594 / 266'079.

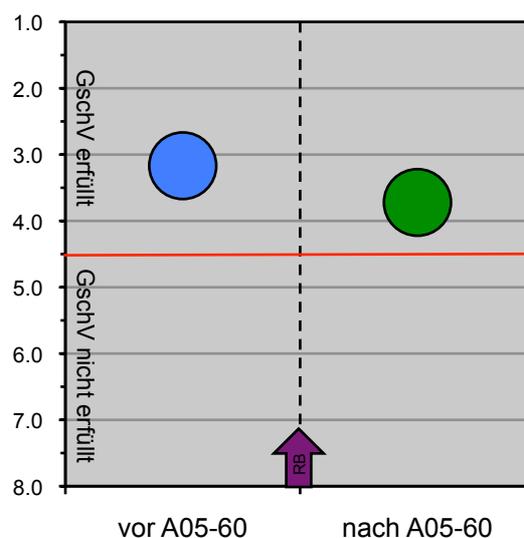
züglichen Anforderungen der GSchV erfüllt. Die Gewässerqualität sinkt von der Stufe „*sehr gut*“ oberhalb der Entlastungsstelle auf die Stufe „*gut*“ an der Stelle unterhalb, was auf einen gewissen Belastungseinfluss hinweist. Die Qualitätseinbusse zwischen den beiden Stellen beträgt immerhin rund 0.5 DI-CH Einheiten.

Abb. 68: Gewässerbelastung des Sulzerbaches nach DI-CH im Bereich der Regenentlastung A05-60 Laufenburg-Sulz.

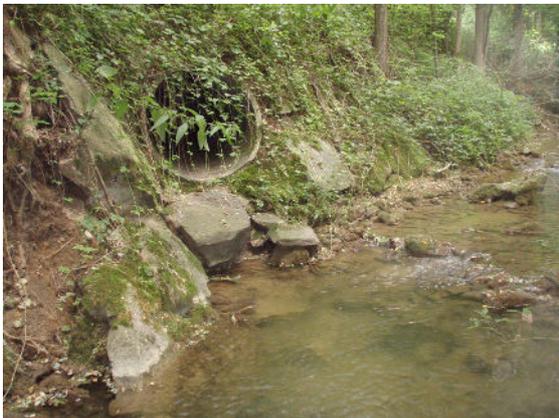
Abb. 69: Entlastungsleitung A06-124 aus dem Regenbecken Wil in den Etzgerbach.

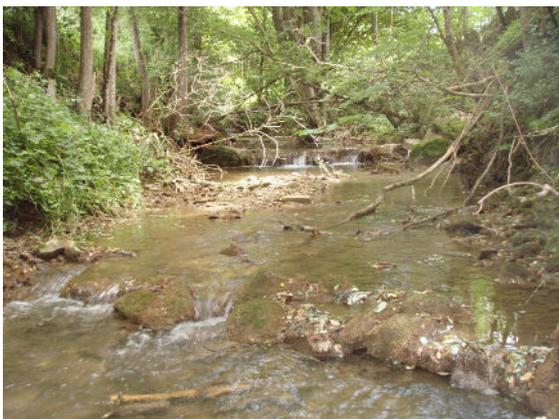
Abb. 70: Stelle E045, oberhalb der Entlastung des Regenklärbeckens Wil. Koordinaten: 652'999 / 268'070

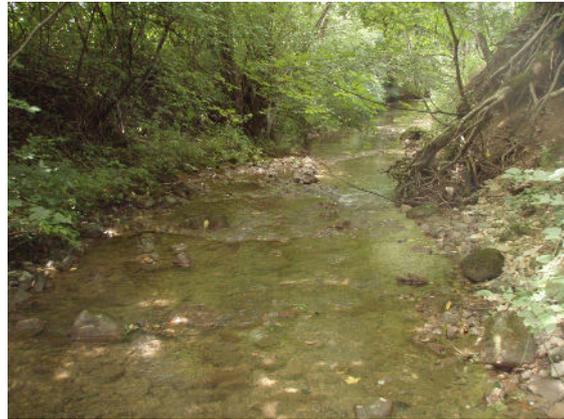
Abb. 71: Stelle E046, unterhalb der Entlastung des Regenklärbeckens Wil. Koordinaten: 652'889 / 268'056

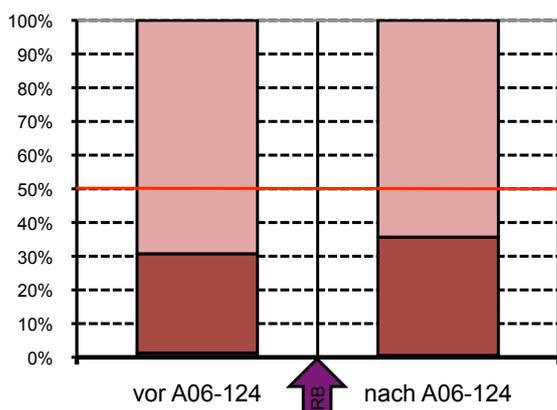
Gemessen an der Indikation der Kieselalgen ist im Etzgerbach das Qualitätsziel für die organische Belastung gemäß den Anforderungen der GSchV eingehalten. Beide Stellen entsprechen der Gütestufe „*schwach belastet*“. Innerhalb dieser Stufe wird aber ein leichter Einfluss durch allfällige vorangegangene Entlastungen ersichtlich. Unterhalb der Entlastungsstelle steigt insbesondere der Anteil der belastungstoleranten Kieselalgen von 29% auf 35%, während der Anteil der belastungssensiblen um rund 6% zurückgeht. Die belastungsresistente Gruppe bleibt an beiden Stellen im Bereich der 1%-Marke.

Abb. 72: Organische Belastung des Etzgerbaches im Bereich des Regenbeckens A06-124 Wil. Die Anforderungen der GSchV sind erfüllt, wenn die hellen Säulenanteile >50% sind.
