Einzugsgebiet bezogenes Monitoring der
Wasserqualität im Oberen Fricktal und im
Mettauertal

Auswirkungen der Siedlungsentwässerung und Ab-
wasserreinigung

Stand 2012

Departement
Bau, Verkehr und Umwelt
Abteilung für Umwelt
5001 Aarau

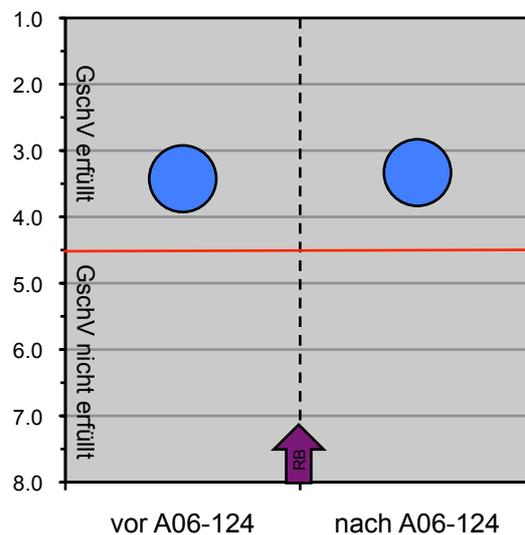
lastung im Etzgerbach ober- und unterhalb der Entlastung des Regenbeckens Wil vollumfänglich erfüllt sind. Die aus den Kieselalgen ermittelte Gewässerqualität entspricht hier der Gütestufe „*sehr gut*“. Innerhalb dieser Stufe unterscheiden sich die beiden Stellen lediglich um um 0.1 DI-CH-Einheiten. Die vorausgegangenen Entlastungen hatten somit keinen nachweisbaren Einfluss auf die Gewässerqualität des Etzgerbaches. Verglichen mit den Untersuchungen 1996, 1999 und 2006 hat sich der sehr gute Zustand an beiden Stellen seit 1999 nicht wesentlich verändert.

Abb. 73: Gewässerbelastung des Etzgerbaches nach DI-CH im Bereich der Regenentlastung A05-60 Wil.

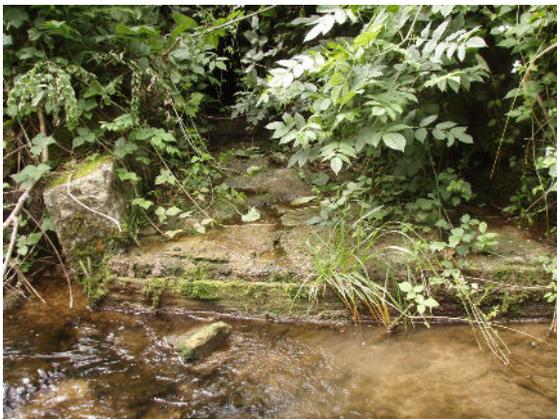
Abb. 74: Entlastungsleitung A05-163 aus dem Regenbecken Gansingen in den Bürerbach.

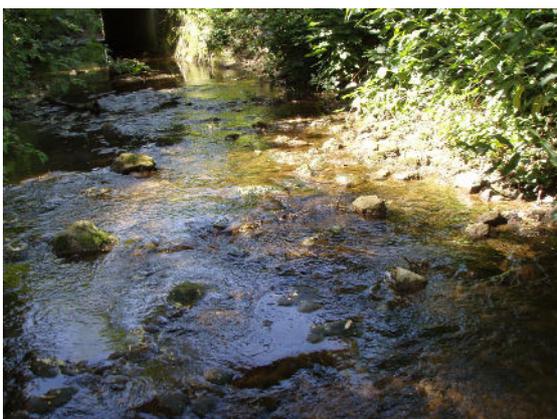
Abb. 75: Stelle E047, oberhalb der Entlastung des Regenklärbeckens Gansingen. Koordinaten: 652'273 / 266'493

Der Bürerbach war im Bereich der Entlastung oberhalb und unterhalb des Regenbeckens an beiden Stellen punktuell verschlammt. Infolge der schlechten Sauerstoffversorgung bildete sich an den Steinen der Bachsohle sichtbares Eisensulfid. Die Anforderungen der GSchV an den äusseren Aspekt sind deshalb an beiden Stellen nicht vollumfänglich eingehalten. Bezüglich aller übrigen Parameter wie Verschlämmung, Verfärbung, Trübung, Geruch, und heterotropher Bewuchs entspricht der äussere Aspekt an beiden Probenahmestellen den Anforderungen der GSchV.

Fazit: Insgesamt hat die Entlastungsstelle A05-163 keinen Einfluss auf die Gewässerqualität des Bürerbaches. Die Ursache der Verschlamung der Bachsohle an beiden Stellen ist abzuklären.

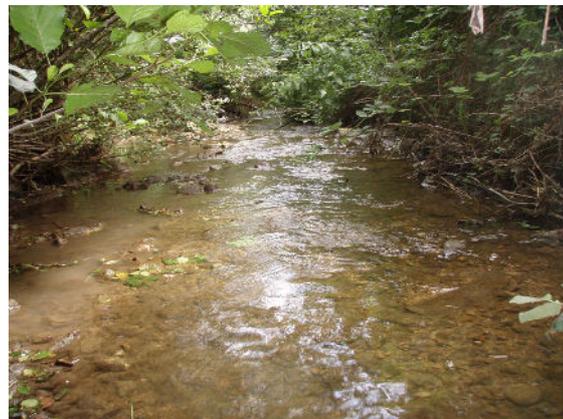
Abb. 76: Stelle E048, unterhalb der Entlastung des Regenklärbeckens Gansingen. Koordinaten: 652'269 / 266'585

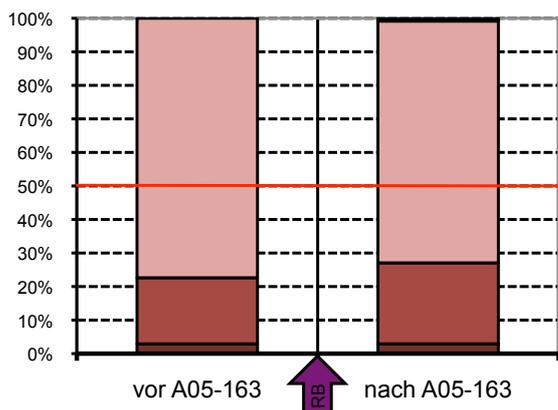
Die kurzfristigen Entlastungsereignisse haben auf die organische Belastung des Bürerbaches keinen nachteiligen Einfluss. Die Belastung entspricht bei beiden Stellen der Gütestufe II (schwach belastet) und erfüllt damit auch die entsprechenden Anforderungen der GSchV. Auch innerhalb dieser Gütestufe bestehen zwischen den Probenahmestellen nur geringe Unterschiede. Zwar sinkt Anteil sensibler Kieselalgen von 77% oberhalb der Entlastung auf 72% unterhalb, der Anteil der belastungsresistenten Kieselalgengruppe beträgt aber an beiden Stellen 3%. Hochsensible Kieselalgen kommen an keiner Stelle vor.

Abb. 77: Organische Belastung des Bürerbaches im Bereich des Regenbeckens A05-163 Gansingen. Die Anforderungen der GSchV sind erfüllt, wenn die hellen Säulenanteile >50% sind.

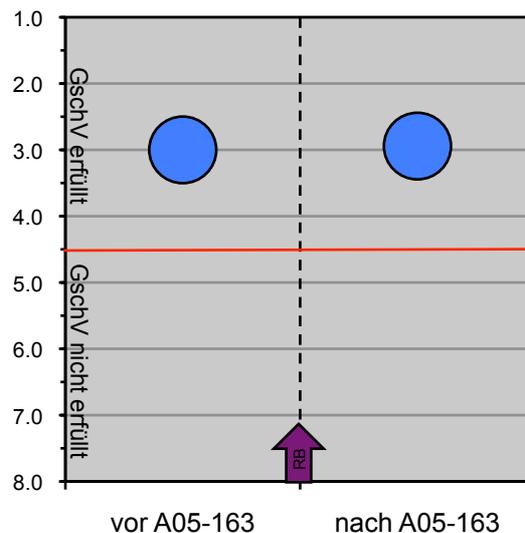
verordnung (GSchV) vollumfänglich. Die aus den Kieselalgen ermittelte Gewässerqualität entspricht an beiden Stellen der Gütestufe „sehr gut“. Die vorausgegangenen Entlastungen hatten somit keinen Einfluss auf die Gewässerqualität des Baches. Verglichen mit den Untersuchungen 1996, 1999 und 2006 hat sich der Zustand an der Stelle oberhalb wieder leicht verbessert und entspricht nun wie schon 1999 an beiden Stellen der besten Gütestufe.

Abb. 78: Gewässerbelastung des Bürerbaches nach DI-CH im Bereich der Regenentlastung A05-163 Gansingen.

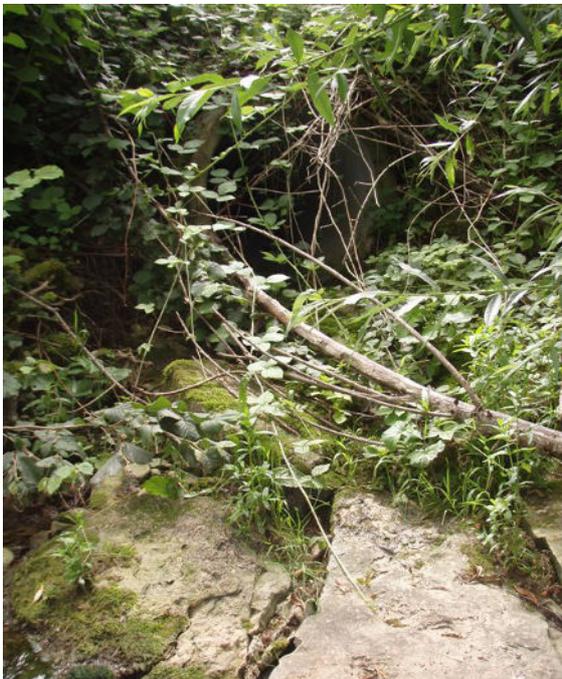
Abb. 79: Entlastungsstelle A94-64 aus dem Oberhofen in den Bürerbach.

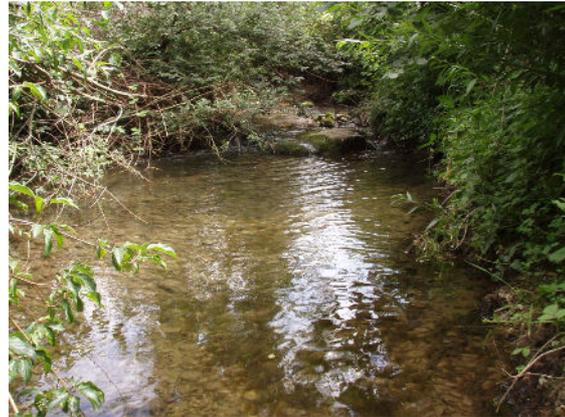
Abb. 80: Stelle E049, oberhalb der Entlastung des Regenklärbeckens Oberhofen. Koordinaten: 652'325 / 267'729

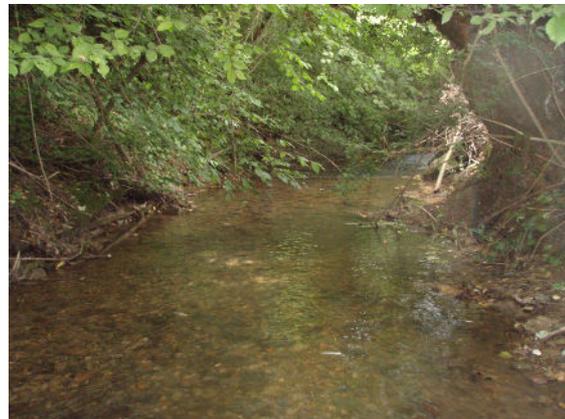
Abb. 81: Stelle E050, unterhalb der Entlastung des Regenklärbeckens Oberhofen. Koordinaten: 652'286 / 267'763

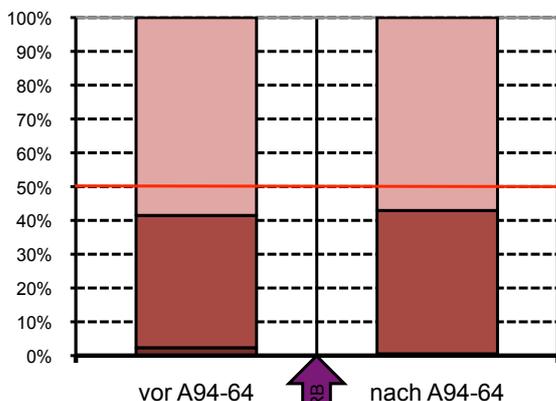
Hinsichtlich der organischen Belastung sind die Anforderungen der GSchV an beiden Stellen knapp eingehalten. Der Anteil belastungssensibler Kieselalgen liegt bei 57% und 58%. Dies vor allem zugunsten eines hohen Anteils der belastungstoleranten Kieselalgenengruppe. Der Belastungsgrad entspricht gerade noch der Gütestufe II, „*schwach belastet*“. Innerhalb dieser Stufe zeichnet sich kein Einfluss durch Entlastungen aus dem Regenbecken A94-64 ab. Dieser muss im Abschnitt zwischen der Stelle E048 unterhalb der Entlastung A05-163 Gansingen und E049 gesucht werden.

Abb. 82: Organische Belastung des Bürerbaches im Bereich des Regenbeckens A94-64 Oberhofen. Die Anforderungen der GSchV sind erfüllt, wenn die hellen Säulenanteile >50% sind.

Fazit: Insgesamt hat die Entlastungsstelle A94-64 keinen wesentlichen Einfluss auf die Gewässerqualität des Bürerbaches. Die Erhöhung der organischen Belastung vor der Entlastungsstelle A94-64 ist zu untersuchen.

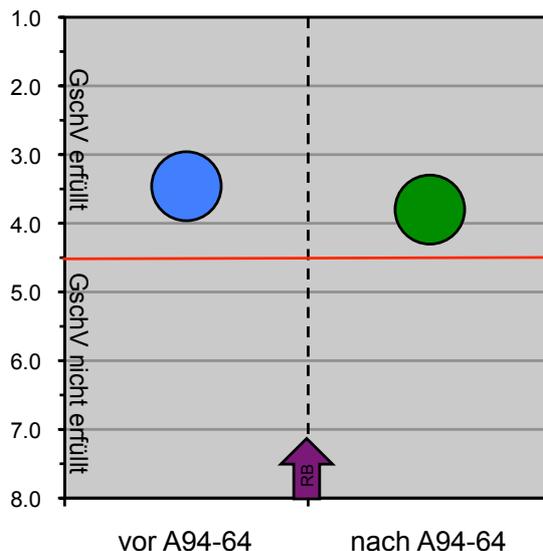
füllt. Die Gewässerqualität sinkt jedoch von der Stufe „*sehr gut*“ oberhalb der Entlastungsstelle auf die Stufe „*gut*“ an der Stelle weiter unten. Dies weist auf einen gewissen Belastungseinfluss der Einleitung A94-64 hin. Die Qualitätseinbusse zwischen den beiden Stellen beträgt rund 0.3 DI-CH Einheiten. Verglichen mit den Untersuchungen 1996, 1999 und 2006 hat sich der Zustand von 1996 bis 2006 stetig verbessert, bleibt aber seither unverändert.

Abb. 83: Gewässerbelastung des Bürerbaches nach DI-CH im Bereich der Regenentlastung A94-64 Oberhofen.
