# UMWELT

Factsheets der Einleitungen

Einzugsgebiet bezogenes Monitoring der Wasserqualität in den Regionen Wynental und Seetal

Auswirkungen der Siedlungsentwässerung, Stand 2016

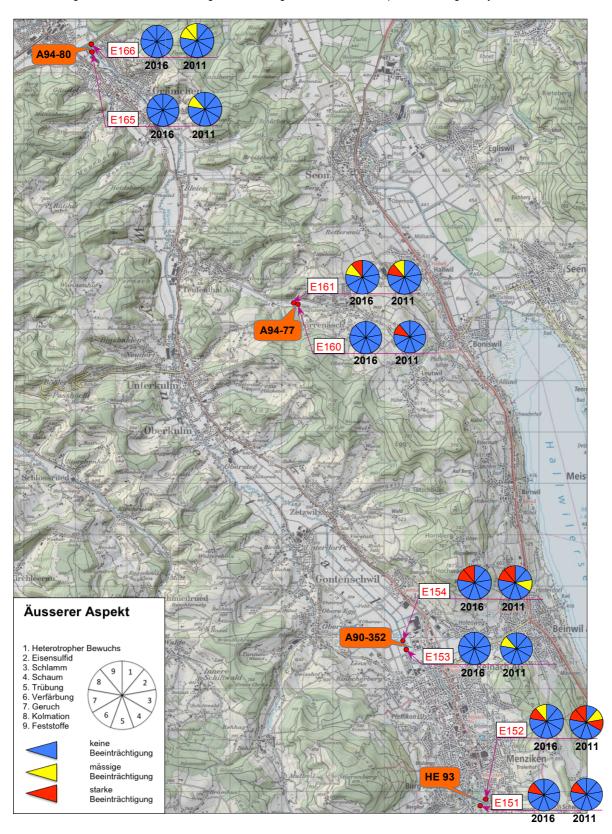
Abb. 4: Beurteilung des Einflusses der Siedlungsentwässerung auf den Äusseren Aspekt in der Region Wynental

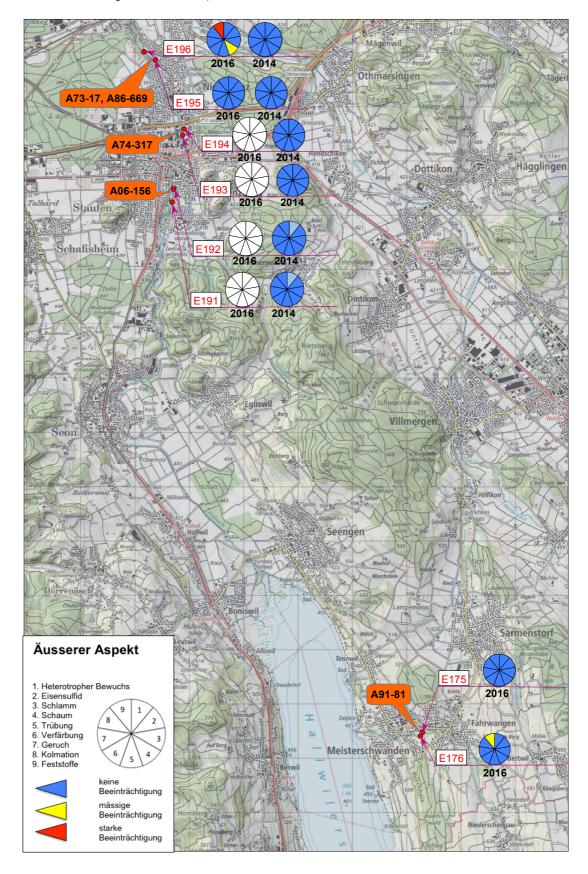
<u>Abb. 5:</u> Beurteilung des Einflusses der Siedlungsentwässerung auf den Äusseren Aspekt in der Region Seetal (weisse Symbole bedeuten, dass keine Proben genommen wurden).

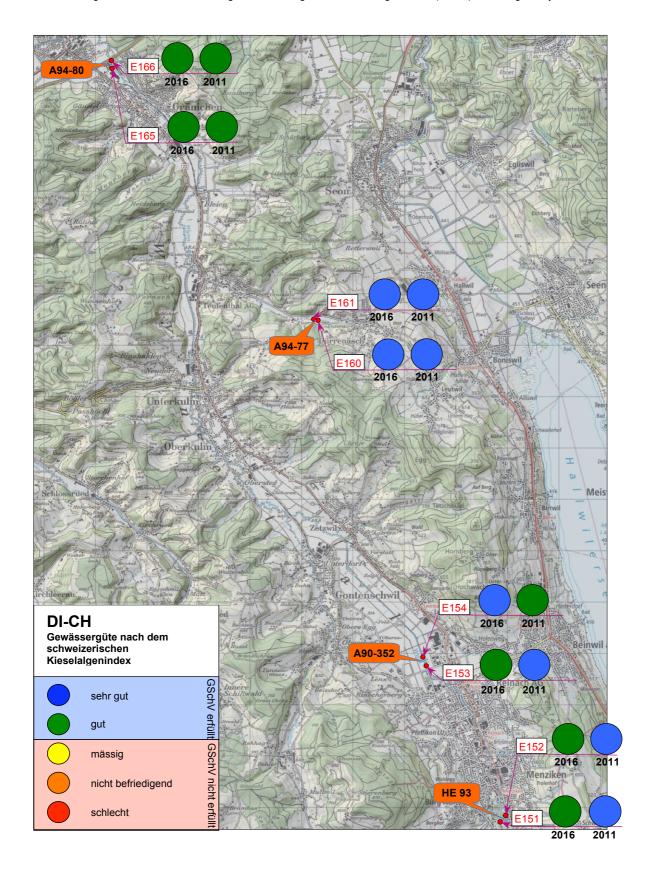
Abb. 6: Beurteilung des Einflusses der Siedlungsentwässerung auf den Kieselalgen-Index (DI-CH)in der Region Wynental

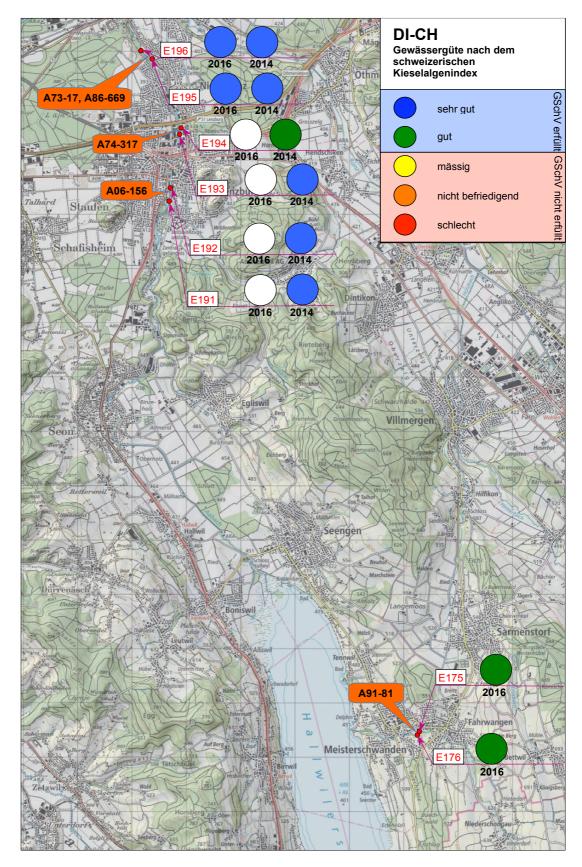
<u>Abb. 7:</u> Beurteilung des Einflusses der Siedlungsentwässerung auf den Kieselalgen-Index (DI-CH)in der Region Seetal (weisse Symbole bedeuten, dass keine Proben genommen wurden).
