Revision Gefahrenkarte Hochwasser

Gemeinde Muri Hochwasserschutz und Revitalisierung der Bünz im Rahmen der Überbauung Bünzpark

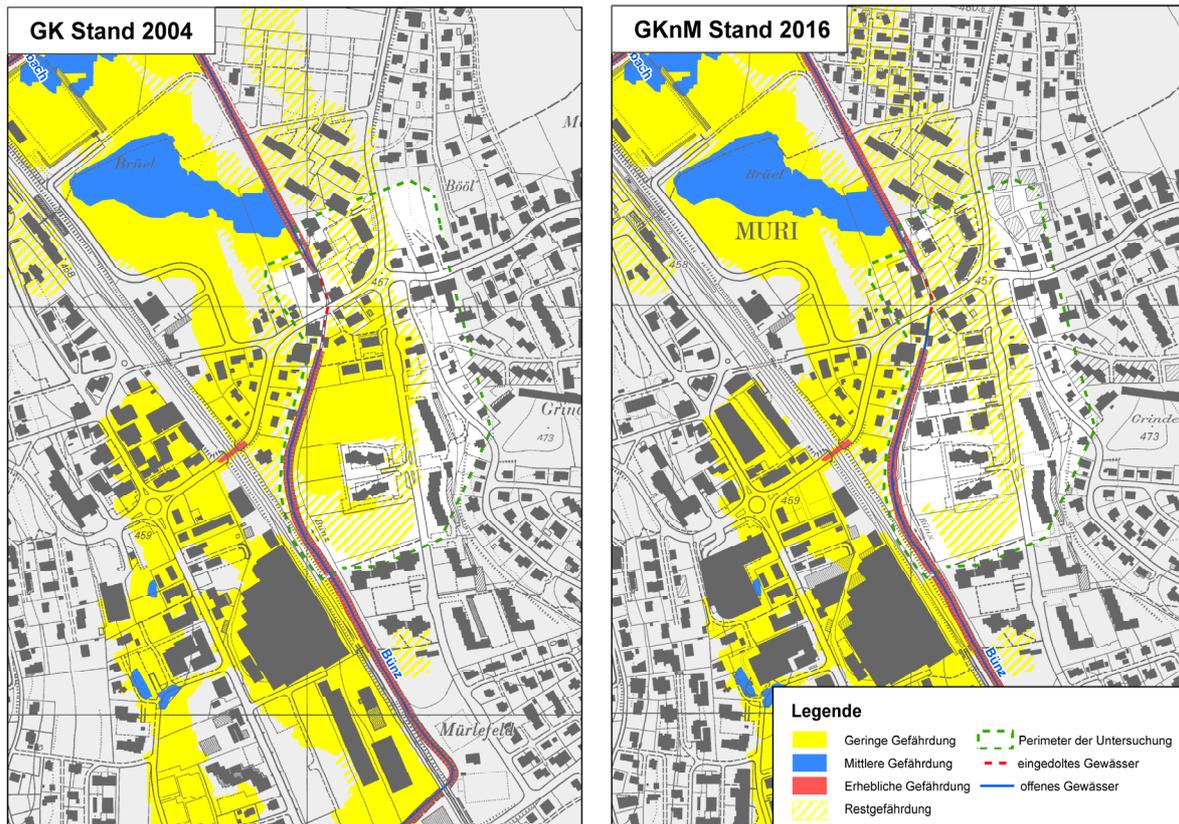
Abb. 5: Vergleich Gefahrenkarte Ist (links, Mai 2004) und nach Massnahmen (rechts, Oktober 2016).

Ein Vergleich der Gefahrenkarte Ist (Stand 2004) und der Gefahrenkarte nach Massnahmen (Stand 2016, vgl. Abb. 5) zeigt, dass im Gebiet Klosterfeld die Gefährdung deutlich reduziert werden konnte. Östlich der Bünz ist nur noch eine Restgefährdung vorhanden.
