Gefahrenkarte Hochwasser Oberes Reusstal, Nachführung Merenschwand

Nachführung Wissenbach
Gemeinde Merenschwand

Datum
4. September 2017

4235.101-01

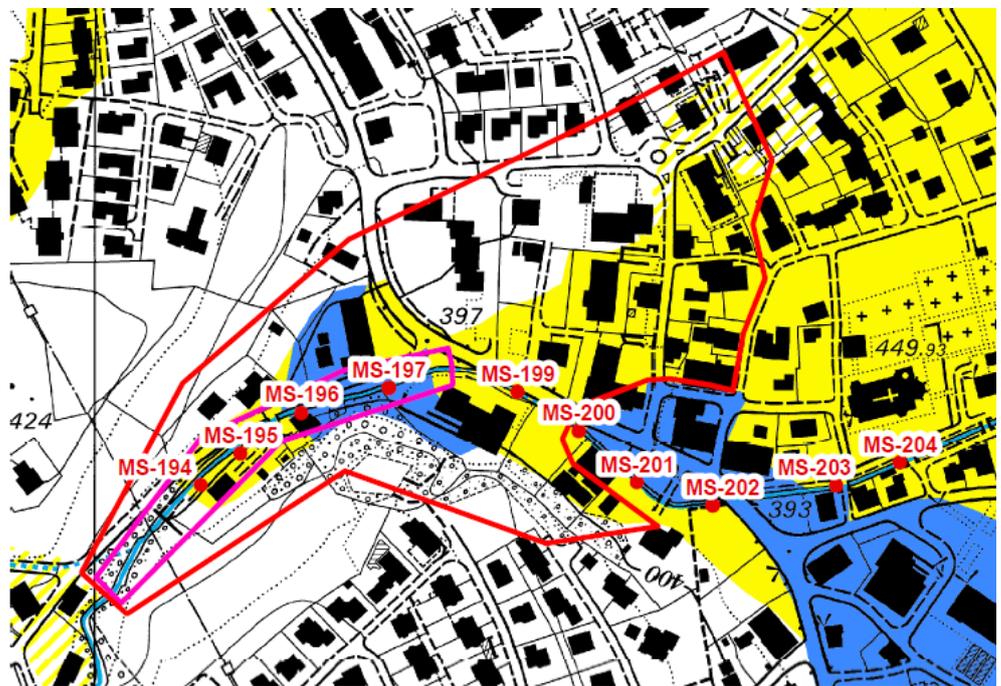
Abbildung 1

Ausschnitt Gefahrenkarte Oberes Reusstal vor der Nachführung: Wissenbach in Merenschwand mit markierten Schwachstellen, pink umrandetem Projektperimeter sowie rot umrandetem Änderungsperimeter der Gefahrenkarte

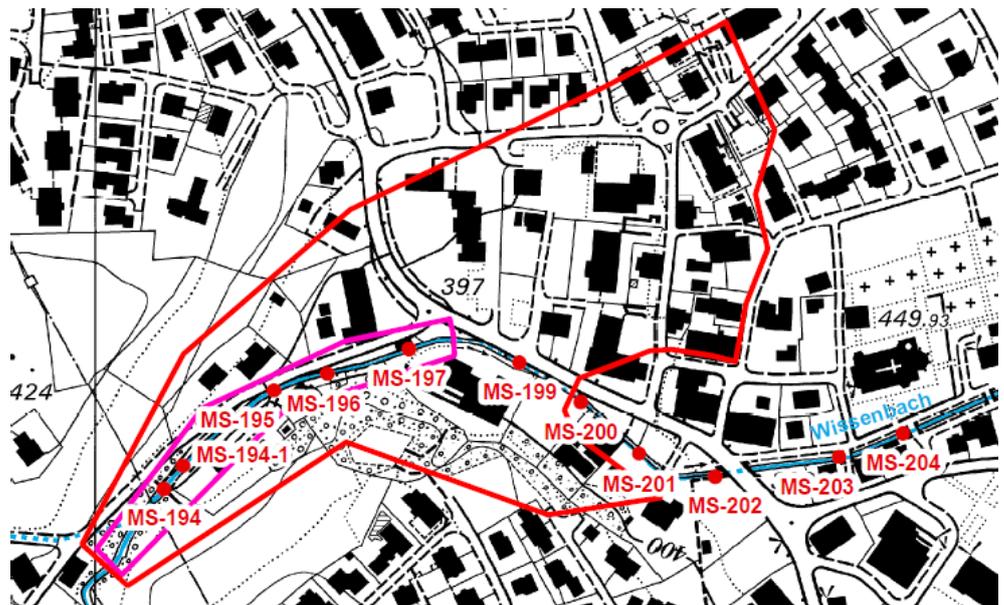
Abbildung 3

Schwachstellen innerhalb und unterhalb des Projektperimeters (pink) nach Nachführung der Gefahrenkarte und roter Änderungsperimeter der Gefahrenkarte

Schwachstellen MS-194, MS-196, MS-197

Bei den drei Schwachstellen MS-194, MS-196 und MS-197 reicht die Abflusskapazität mit den umgesetzten Massnahmen auch beim HQ_{300} aus. Das Verklausungsrisiko bei der Fussgängerbrücke (MS-196) wurde durch den Brückenneubau erheblich reduziert. Durch Beseitigen der Abdeckung des Durchlasses bei der Schwachstelle MS-197 wurde das Verklausungsrisiko dort eliminiert.

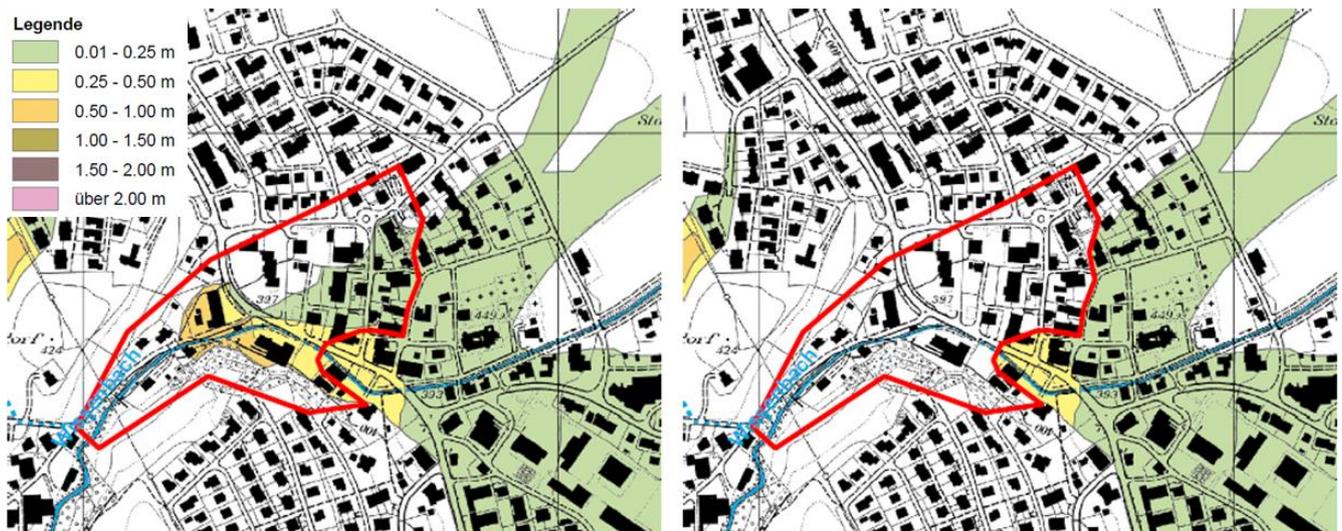
Abbildung 5

Der Durchlass Zugang Mühlestrasse 1 (MS-196) war vor Umsetzung des Projekts eine Schwachstelle beim HQ₁₀₀. Durch den Neubau der Fussgängerbrücke entfällt diese Schwachstelle beim HQ₁₀₀. Im Bereich des Projektabschnitts treten daher beim HQ₁₀₀ keine Überflutungen mehr auf. Unterhalb vom Durchlass beim Restaurant Huwyler (Schwachstelle MS-200) bleiben die Überflutungsflächen unverändert.

Fliesstiefenkarte HQ₁₀₀ vor (links) und nach (rechts) Nachführung der Gefahrenkarte

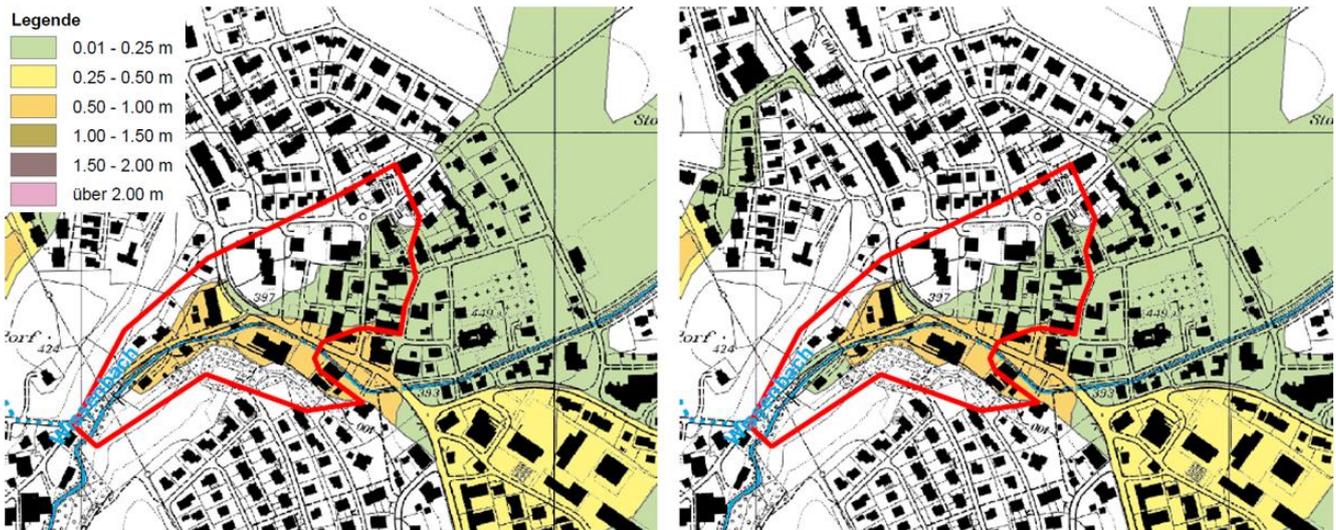
Abbildung 6

Beim HQ_{300} stellen die Schwachstellen MS-194 (Geschiebesammler Mühlestrasse), MS-196 (Durchlass Zugang Mühlestrasse 1) und MS-197 (Durchlass vor sanierter Bachstrecke) keine Schwachstellen mehr dar. Die Brücke Zufahrt Mühlestrasse 5 (MS-195) bleibt wie bisher als Schwachstelle beim HQ_{300} bestehen. Zusätzlich ist der Gerinneabschnitt nach dem ehemaligen Geschiebesammler (MS-194-1) eine Schwachstelle bei HQ_{300} . Das Gerinne wurde in der Gefahrenkarte [1] nicht beurteilt. Aufgrund dieser beiden Schwachstellen ändert sich die Fliesstiefenkarte beim HQ_{300} nur geringfügig (Abbildung 6).

Fliesstiefenkarte HQ_{300} vor (links) und nach (rechts) Nachführung der Gefahrenkarte

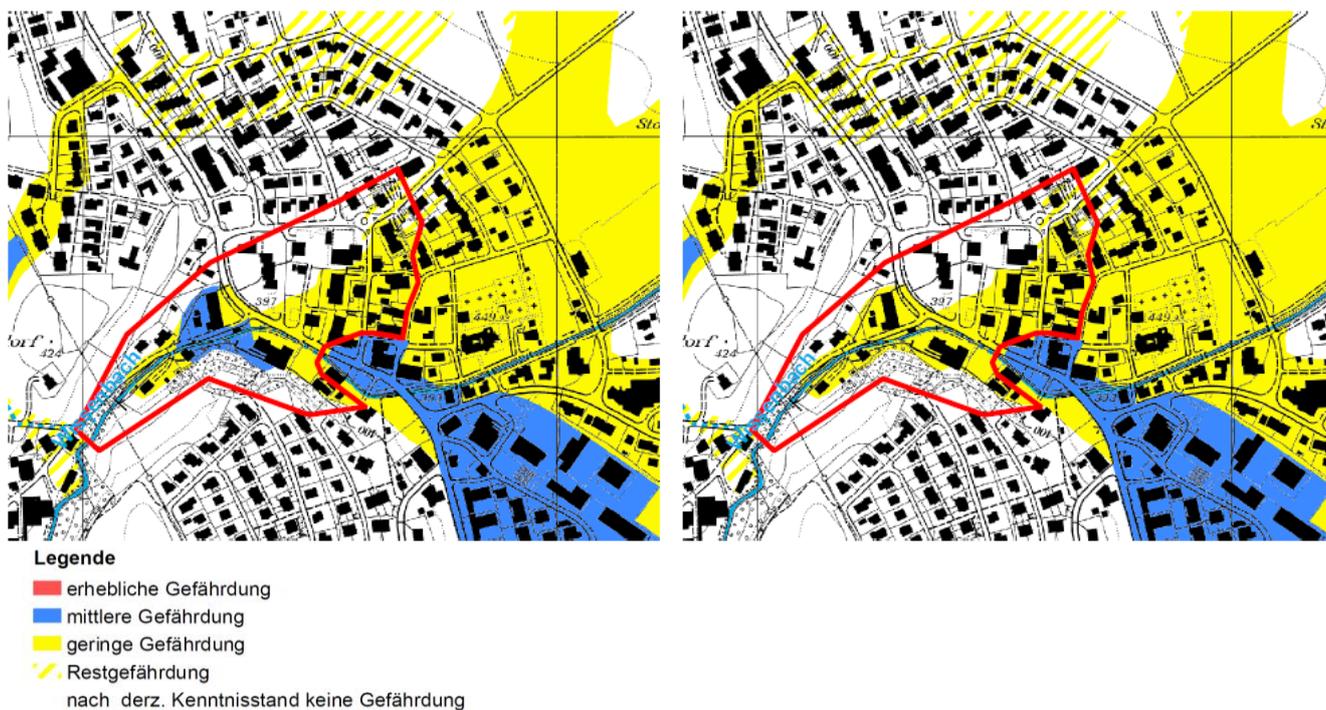
**Abbildung 8**

Die Gefahrenkarte vor und nach Berücksichtigung des Bauprojekts ist in Abbildung 8 abgebildet. Beim HQ₁₀₀ treten im Projektperimeter keine Überflutungen mehr auf. Dadurch entfällt im Änderungsperimeter der Bereich mit einer mittleren Gefährdung. Da die Überflutungen mittlerer und schwacher Intensität beim HQ₃₀₀ unverändert bleiben, bleibt das gesamte betroffene Gebiet in der Gefahrenkarte ein Bereich mit geringer Gefährdung.

Gefahrenkarte vor (links) und nach (rechts) Nachführung der Gefahrenkarte

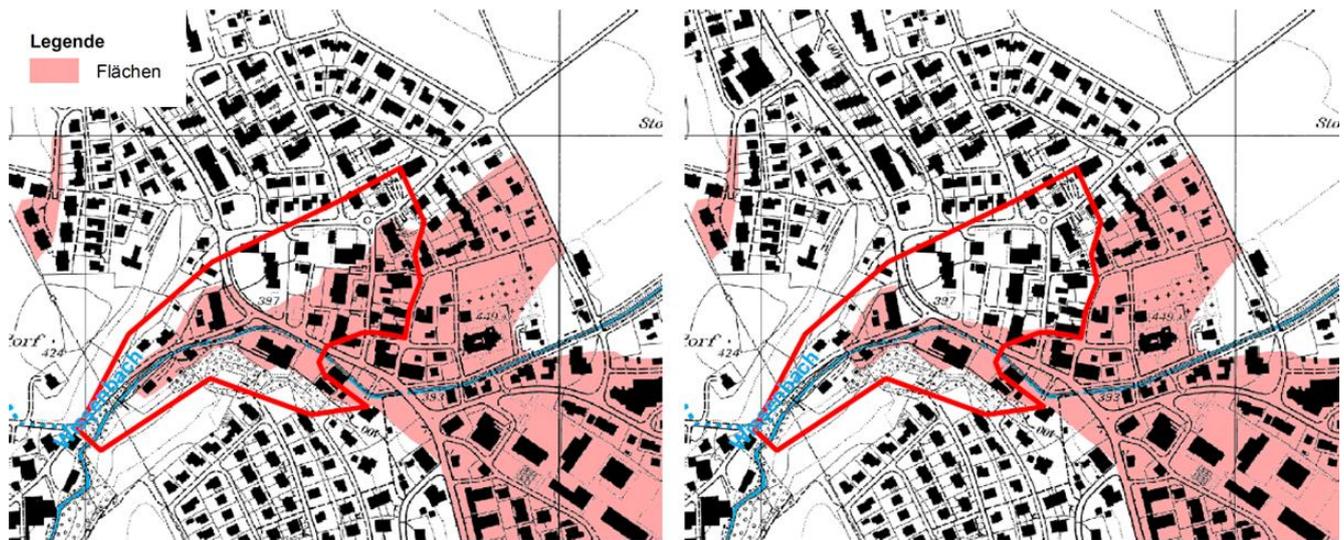
Abbildung 9

Das Schutzdefizit im Änderungsperimeter bleibt zum Teil bestehen (Abbildung 9), da die Zufahrtsbrücke zur Mühlestrasse 5 (Schwachstelle MS-195) beim HQ₃₀₀ in Teilbereichen des Siedlungsgebiet zu Überflutungen mittlerer Intensität führt.

Schutzdefizit Flächen vor (links) und nach (rechts) Nachführung der Gefahrenkarte
