NACHFÜHRUNG GEFAHRENKARTE HOCHWASSER SURBTAL

Gemeinde Freienwil

Uznach, 10.05.2016

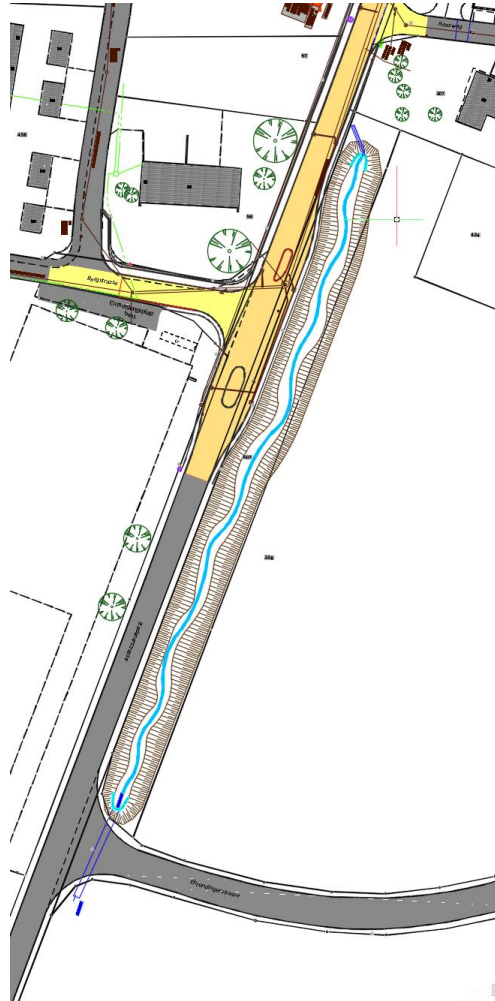
Abbildung 2: Situationsplan Ausführungprojekt Offenlegung

Der Maasbach wird entlang der Badenerstasse/ Kantonsstrasse (K427) am südlichen Ortseingang von Freienwil im Abschnitt zwischen der Ehrendingerstrasse und der Bauzonengrenze offengelegt.

Die punktuelle hydraulische Überprüfung hat gezeigt, dass das Querprofil des ausgedolten Baches genügend gross ist um ein HQ300 abzuleiten. Am Ende des offengelegten Abschnitts wird der Bach wieder gefasst und in die alte Leitung geführt. Es entsteht hier eine neue Austrittsstelle (64b). Die Hydraulik zeigt, dass der neue Durchlass bereits ab einem HQ30 nicht mehr genügend gross ist. Zudem ist mit einer Verkläusung zu rechnen. Es wurde kein Gitterrost angebracht.

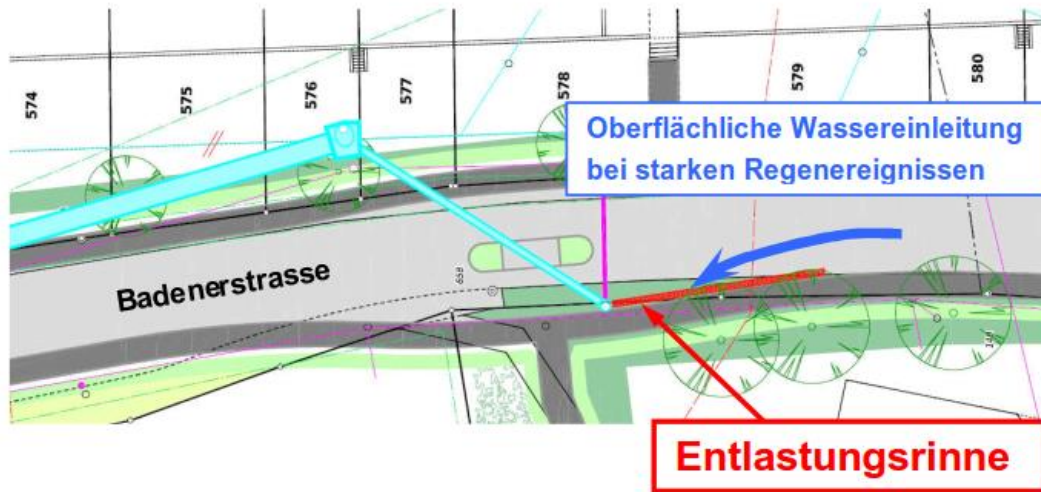
Abbildung 5: Situationsplan Entlastungsrinne Badenerstrasse

Oberhalb des Umlegungsgebietes bleibt das alte Rohr des Maasbaches mit NW 700 – 800 mm. Um für Hochwasserereignisse vorzubeugen, wird in der Kantonsstrasse auf der linken Seite eine Entlastungsrinne eingebaut, damit oberflächlich auf der Kantonsstrasse fließende Hochwassermengen in die neue Bachleitung geleitet werden können. Im Hochwasserfall ist jedoch zu erwarten, dass die Rinne schnell verlegt ist und keine Entlastung mehr stattfindet. Bereits heute ist ein beträchtlicher Teil der Rinne verstopft (siehe Foto unten).

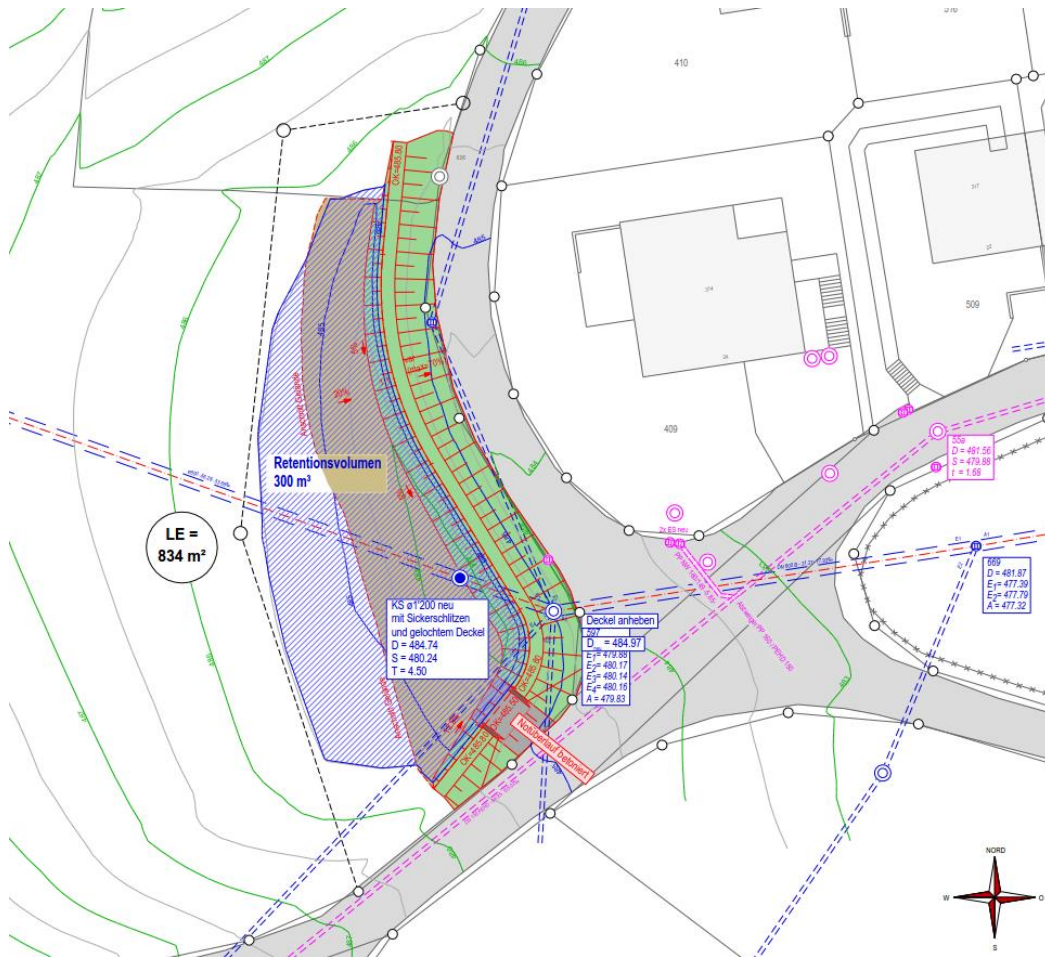
Abbildung 8: Situationsplan Ausführungsprojekt

Im Gebiet Mannemoos, bzw. Kreuzung Eichstrasse / Weiherstrasse ist ein Damm realisiert worden. Dieser soll bergseits am Strassenrand bei Starkniederschlagsereignissen das anfallende Oberflächenwasser zurückhalten.

Auf einer Länge von rund 50 m wurde ein Damm geschüttet. Es wird von einer maximalen Aufschüttung von 2.3 m ausgegangen. Links und rechts wird die Dammkrone somit an das bestehende Terrain angepasst.

Hinter dem Damm ergibt sich ein Rückhaltebecken mit einem Volumen von 300m³, (Rückstauvolumen von rund 300 m³,) welches das anfallende Oberflächenwasser sammeln soll. Sollte dieses Volumen einmal nicht genügen, wird ein betonierter Notüberlauf auf der südlichen Seite, ein kontrolliertes Überlaufen garantieren. Dieser Notüberlauf wird 30cm tiefer als die Dammkrone erstellt.

Die punktuelle Hydraulik wurde an der Austrittsstelle 228 neu berechnet. Dazu wurden die neuen Grundlagen und Aufnahmen aus dem Bauprojekt verwendet. Ab einem HQ300 ist mit Austritten zu rechnen.

- Bau Retentionsbecken
- Erstellung Betonierter Notüberlauf
