Gemeinde Villmergen

Revision Gefahrenkarte Hochwasser

Gemeinde Villmergen, Chriesilochbach

16. März 2020

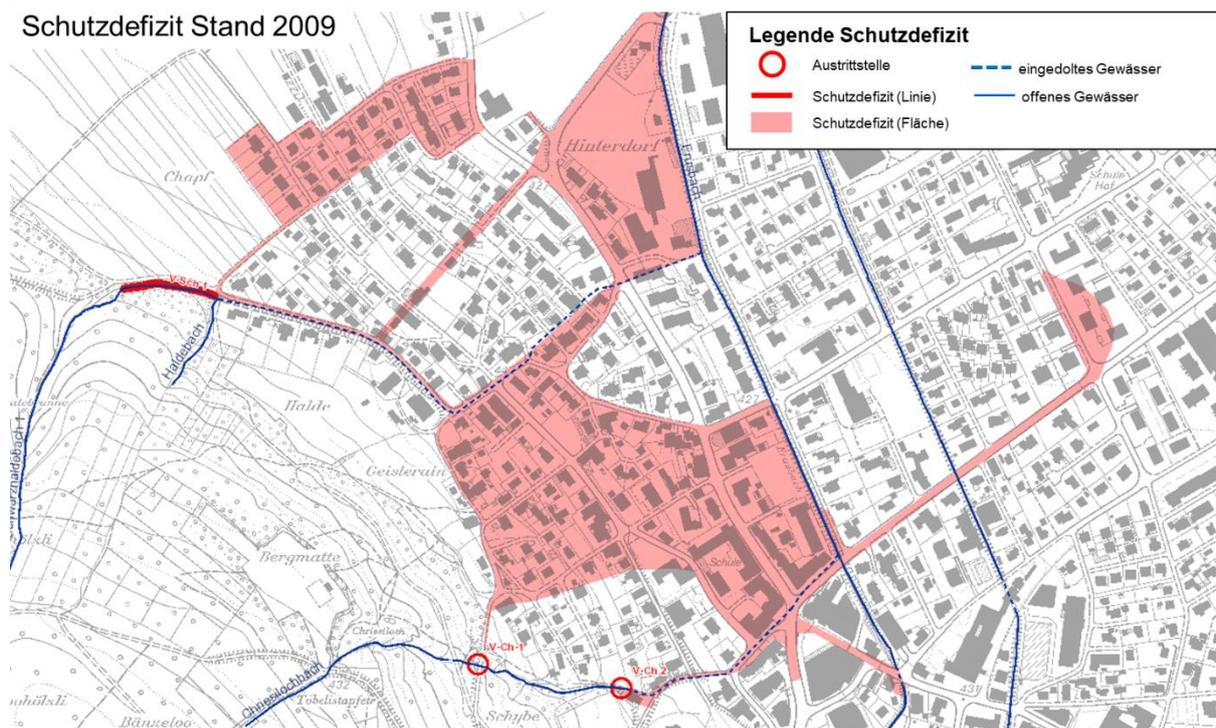
In der Gemeinde Villmergen sind gemäss der bisherigen Gefahrenkarte im Siedlungsgebiet Bereiche mit einem Schutzdefizit (vgl. Abb. 1), u.a. in den Gebieten Geislerain, Rigacher und Hinterdorf, vorhanden.

Abb. 1: Bisheriges Schutzdefizit (Ersterstellung) und bisher bekannte Austrittsstellen (rote Kreise) für die Gemeinde Villmergen

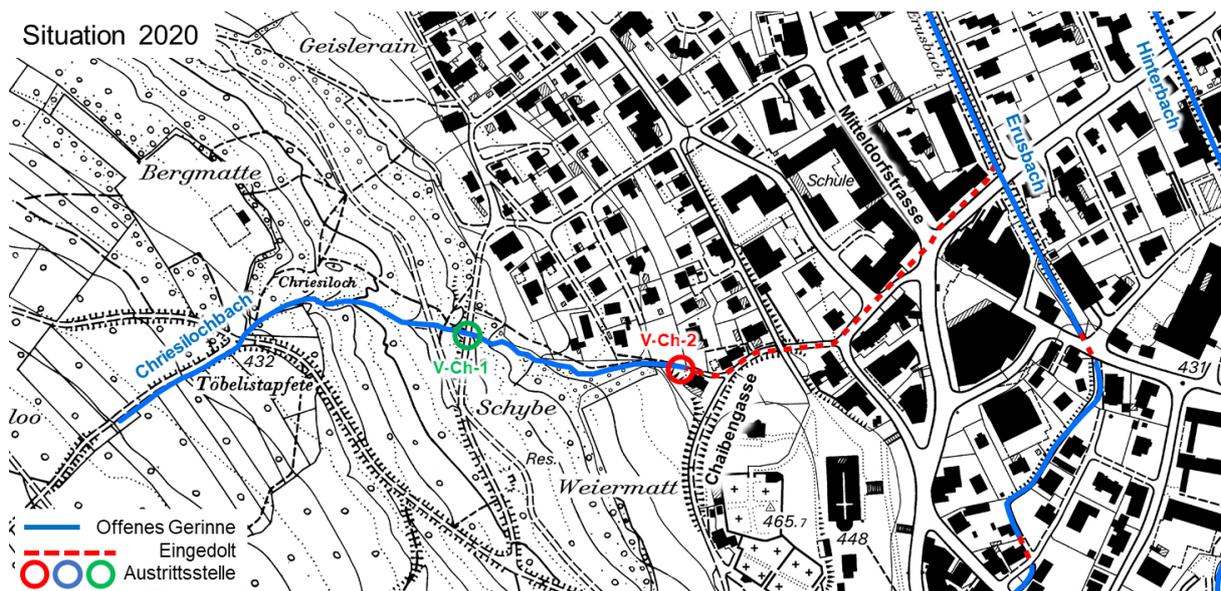
Am Waldweg (V-Ch1) wird ein neuer Durchlass erstellt. Der Durchlass weist eine Spannweite von 2.11 m und eine Höhe von 1.46 m auf. Dem Durchlass wird vorgelagert ein Schwemmholzrechen mit einem Stababstand von 80 cm angeordnet.

Infolge des vergrösserten Durchlasses am Waldweg und des vorgelagerten Schwemmholzrechens werden bei einem dreissig- und hundertjährlichen Hochwasser Wasseraustritte an der Schwachstelle V-Ch-1 zukünftig mit Sicherheit verhindert.

Bei einem HQ_{300} reicht die Abflusskapazität des neuen Durchlasses prinzipiell ebenfalls aus; allerdings kann bei seltenen Ereignissen eine Überlastung des Grobrechens mit relevanten Verklausungen nicht ausgeschlossen werden. Es sind deshalb bei einem HQ_{300} Wasseraustritte möglich, welche sich analog zur heutigen Situation ins Siedlungsgebiet ausbreiten würden.

Durch die geplanten baulichen Massnahmen an der Schwachstelle V-Ch-1 kann nun möglicherweise bei Hochwasser mehr Schwemmholz und Geschiebe zum problematischen Einlauf (V-Ch-2) gelangen. Aus diesem Grund ist auch bei dieser Schwachstelle eine Anpassung geplant. Es wird an der Chaibengasse ein neues, rund 6 m langes Einlaufbauwerk erstellt, welches über einen grosszügigen Rechen mit Stababständen von 12 cm verfügt. Vor dem Rechen wird die Sohle auf rund 3.5 m Länge abgesenkt und auf 1.5 m verbreitert. Mit dem optimierten Einlaufbauwerk kann die Abflusskapazität der anschliessenden Rohrleitung (Durchmesser 45 cm) von

rund 600 l/s ausgeschöpft werden. Das grundsätzliche Problem am Einlauf bleibt aber aufgrund der zu geringen Abflusskapazität der anschliessenden Leitung bestehen. Bereits bei häufigen Hochwasserereignissen (HQ₃₀) sind Wasseraustritte weiterhin möglich.

Die Massnahmen an der Schwachstelle V-Ch-2 führen deshalb zu keiner Veränderung in der Gefahrenkarte. Zwar wird das Einlaufbauwerk deutlich optimiert und die Verklausungsanfälligkeit verringert; die geringe Kapazität der anschliessenden Eindolung (nur 45 cm Durchmesser) wird aber ab einem HQ₃₀ weiterhin zu Wasseraustritten führen.

Abb. 2: Übersicht der Austrittsstellen am Chriesilochbach nach Massnahmen. (rot: ab HQ₃₀, blau: ab HQ₁₀₀, grün: ab HQ₃₀₀).

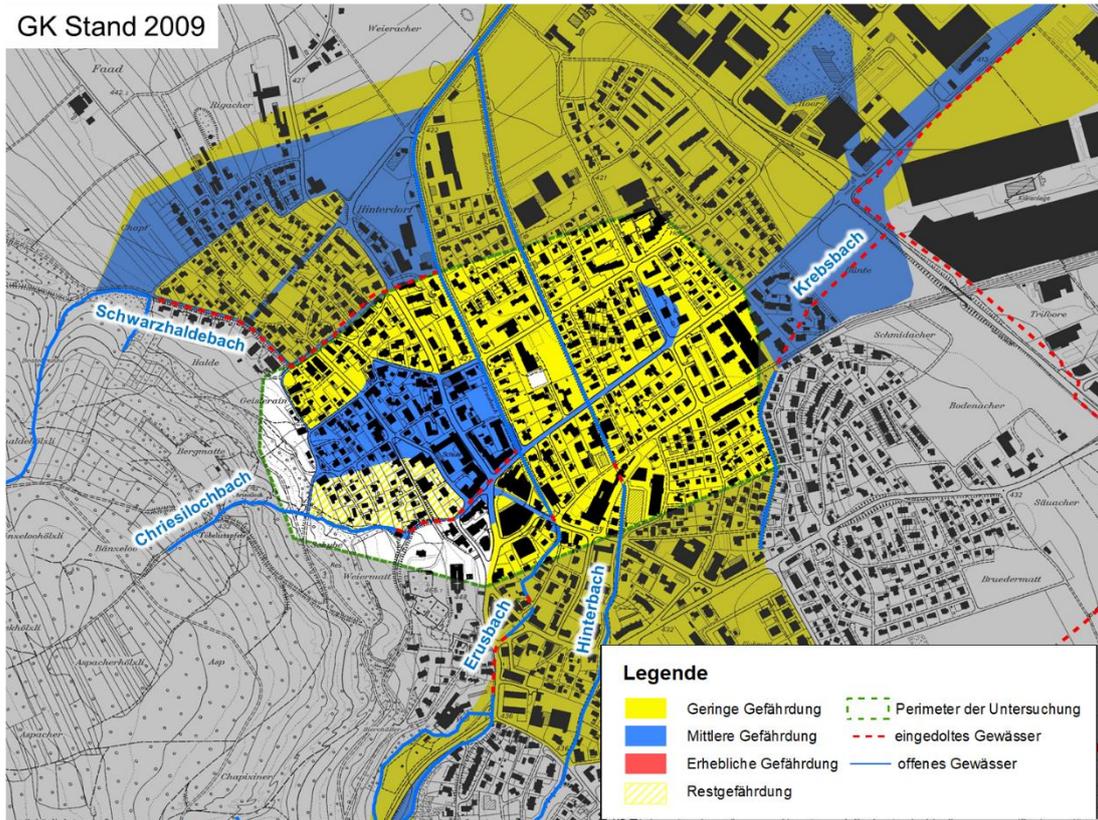
Laut der bisher gültigen Gefahrenkarte aus dem Jahre 2009 [1] sind durch den Chriesilochbach in der Gemeinde Villmergen innerhalb des Dorfes Bereiche mit einer mittleren (blaue Flächen) sowie mit einer geringen (gelbe Flächen) Hochwassergefährdung vorhanden (vgl. Abb. 3).

Dabei führen Engstellen am Chriesilochbach im heutigen Zustand bereits ab einem dreissigjährigen Hochwasser (HQ₃₀) zu Ausuferungen (vgl. Tab. 1). Es sind insbesondere der Durchlass beim Waldweg (V-Ch-1) und der Einlauf in den eingedolten Bachabschnitt westlich der Chaibengasse (V-Ch-2) deutlich zu klein (vgl. Austrittsstellen in Abb. 1). Bei einem HQ₃₀ gelangt das austretende Wasser beim Waldwegdurchlass nicht mehr zurück in den Bach und fliesst, den Weg in nördliche Richtung folgend, ins Gebiet Geislerain. Die Wasseraustritte im Wald fließen der Chaibengasse folgend in Richtung Felsenau- und Mittendorfstrasse.

Abb. 3: Ausschnitt aus der erstellten Gefahrenkarte (Zeitstand 2009) für die Gemeinde Villmergen im Perimeter der Revision.

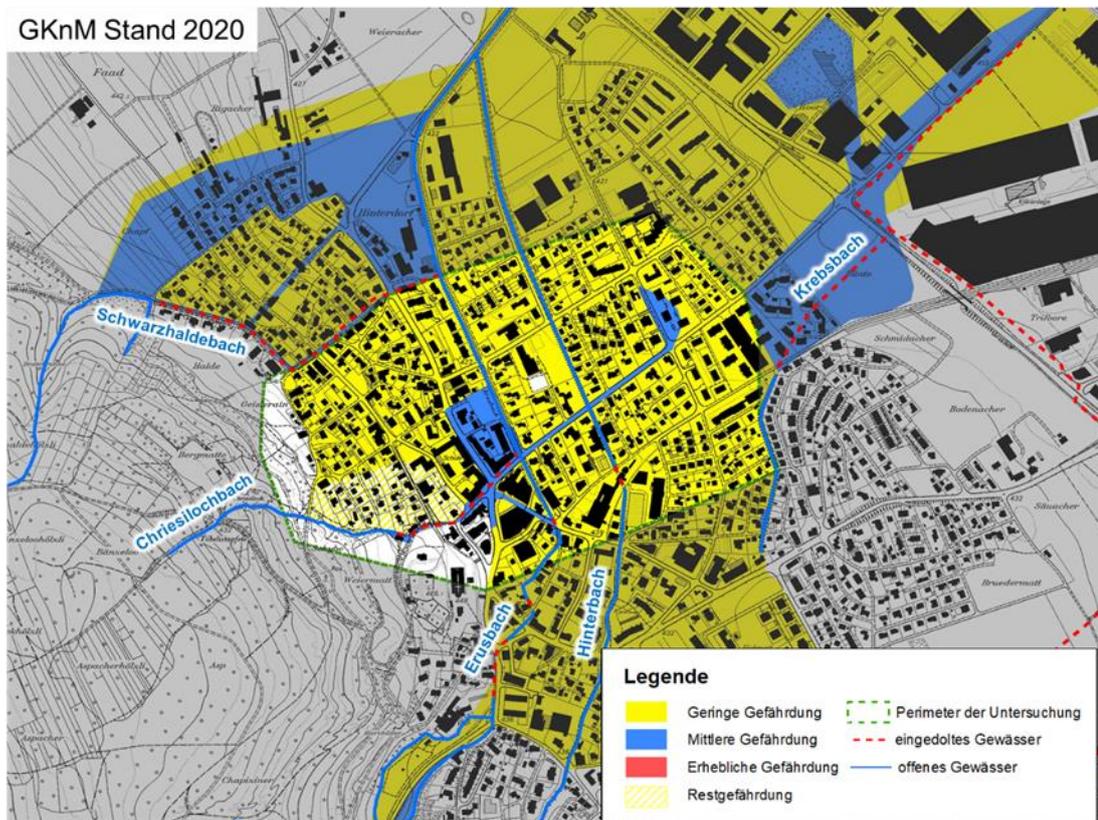
- Die beiden Schwachstellen, welche in der erstellten Gefahrenkarte aufgeführt sind, bleiben trotz Sanierung weiterhin bestehen. Bei der Schwachstelle V-Ch-1 ist neu aber erst ab einem seltenen Hochwasserereignis (HQ₃₀₀) mit Austritten zu rechnen.
- Neu reduziert sich deshalb die Fläche, welche von einer mittleren Hochwassergefährdung (blaue Flächen) betroffen ist. Dies wirkt sich v.a. auf das Gebiet Geislerain positiv aus.

-
- Die Umhüllende der geringen Gefährdungszone (gelbe Fläche) bleibt unverändert; das Gebiet Geislerain ist aber erst ab einem HQ₃₀₀, statt bisher HQ₃₀, betroffen.
 - Hinweis: Gemäss der Gefährdungskarte Oberflächenabfluss (BAFU 2018, vgl. maps.geo.admin.ch) ist neben der Hochwassergefährdung auch ein oberflächliches Abfliessen von Hangwasser ins Siedlungsgebiet möglich. Dieser Prozess ist in der revidierten Gefahrenkarte Hochwasser nicht dargestellt.

Abb. 4: Ausschnitt aus der revidierten Gefahrenkarte (Zeitstand 2020) für die Gemeinde Villmergen im Perimeter der Revision.

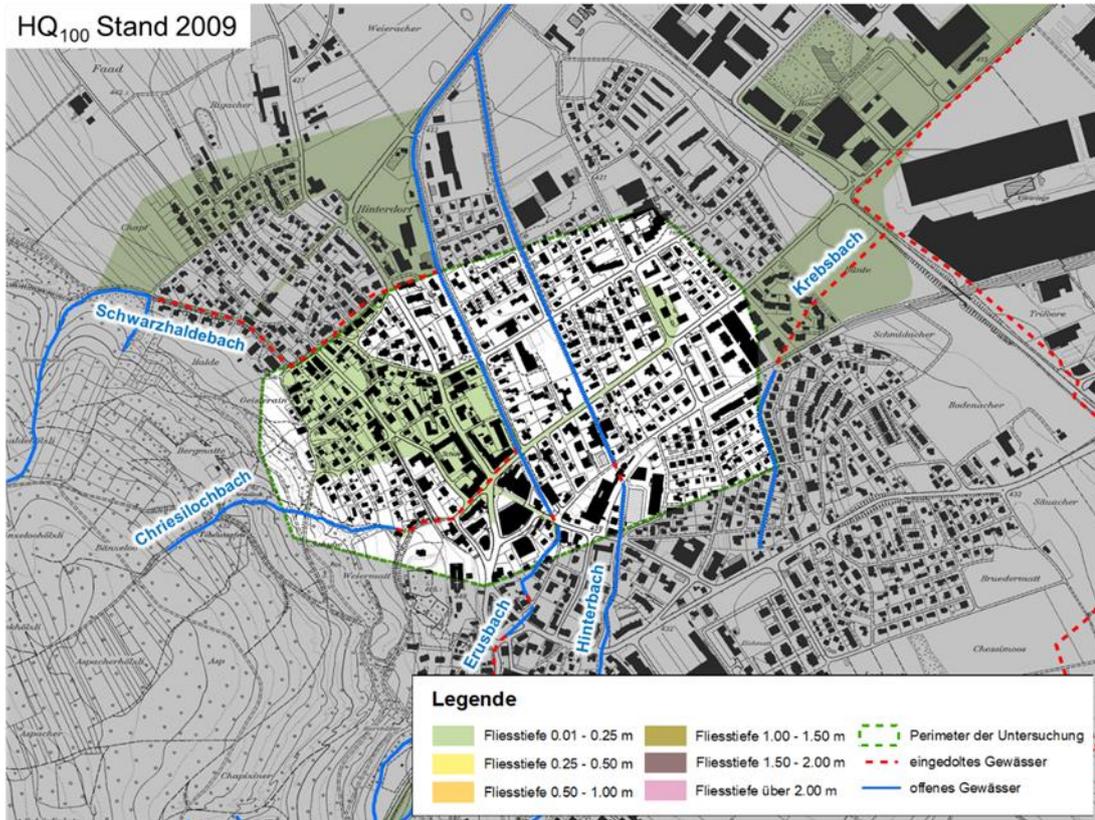
Abb. 5: Ausschnitt aus der erstellten Fliesstiefenkarte HQ₁₀₀ (Zeitstand 2009) für die Gemeinde Villmergen im Perimeter der Revision.

Die positiven Auswirkungen der Hochwasserschutzmassnahmen sind im direkten Vergleich der Fliesstiefenkarte HQ₁₀₀ vor (vgl. Abb. 5) und nach Massnahmen (vgl. Abb. 6) erkennbar. Das Gebiet Geislerain ist grösstenteils nicht mehr betroffen. Die Fliesstiefen liegen unter 25 cm.

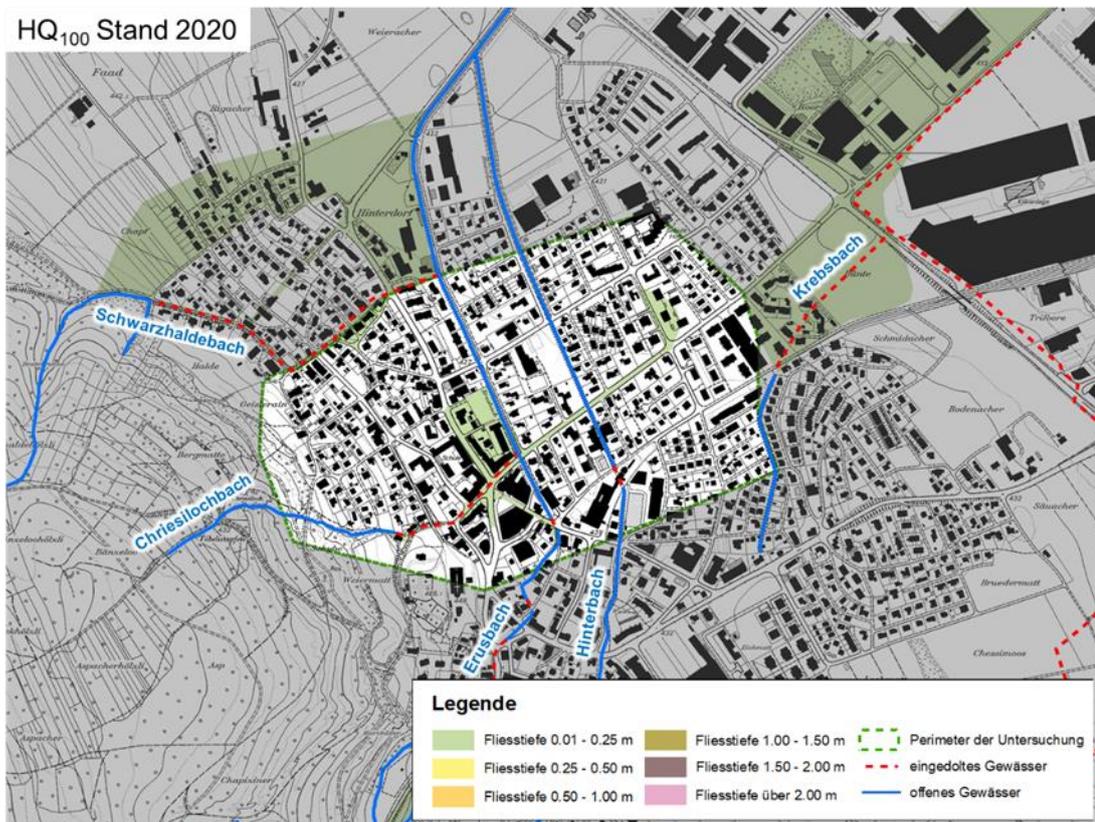
Abb. 6: Ausschnitt aus der revidierten Fliesstiefenkarte HQ₁₀₀ (Zeitstand 2020) für die Gemeinde Villmergen im Perimeter der Revision.

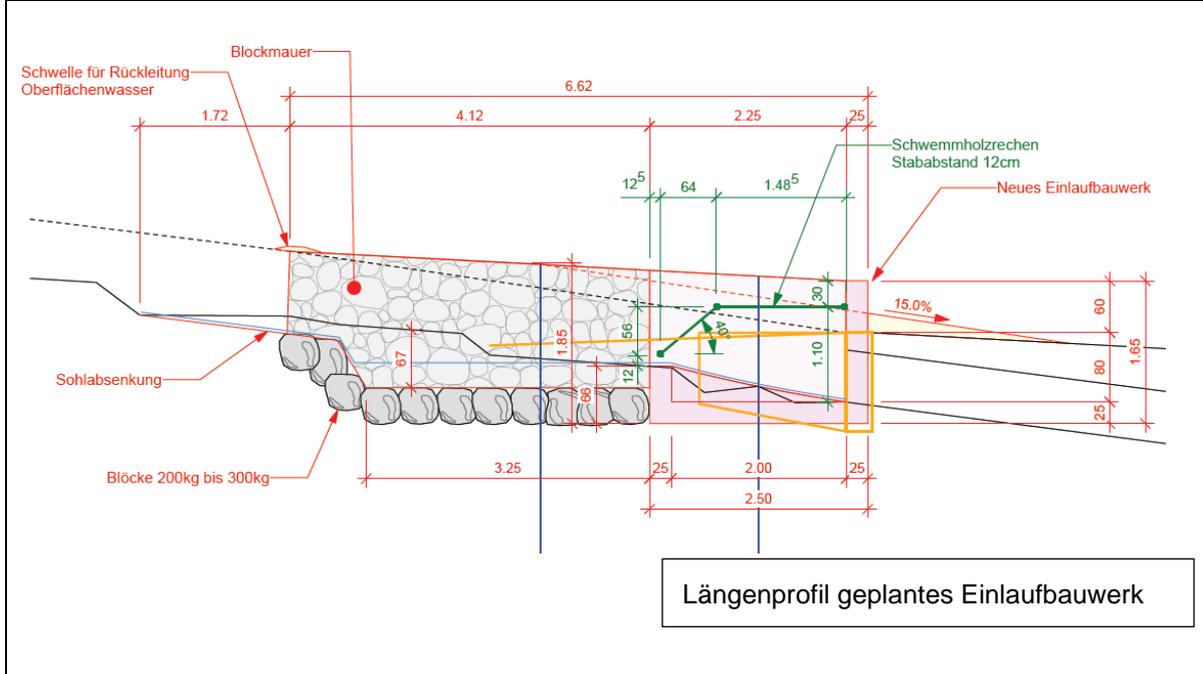
Chrieslochbach	V-Ch-2	
Standort:		
Einlauf Eindolung Chaibengasse		
Austritt ab:	HQ ₃₀	
Gefährdungsbild: ungenügende Kapazität der Rohrleitung		
Das Wasser tritt linksseitig aus und fliesst nach Osten.
