## Revision Gefahrenkarte Hochwasser

### Gemeinde Wohlen Massnahmen am Oberhau- und Reservoirbach

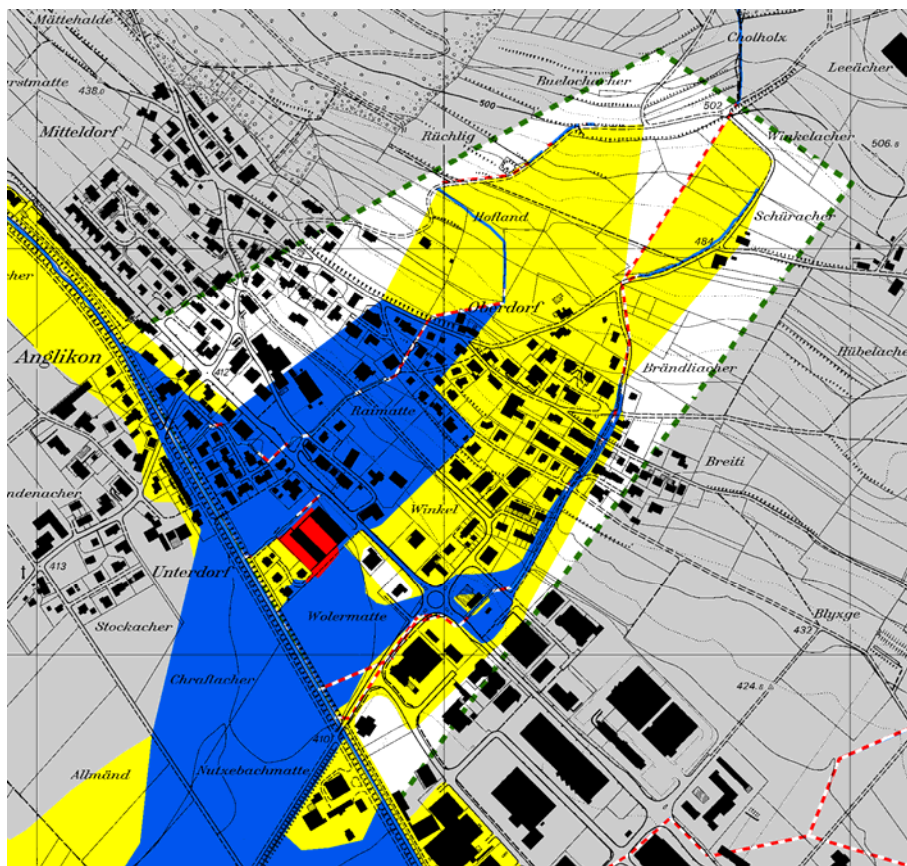
Abbildung 1: Übersicht mit der Gefahrenkarte 2012 und dem Perimeter der Nachführung (grün gestrichelte Linie).

In der Abbildung 1 ist ein Ausschnitt aus der bisher gültigen Gefahrenkarte 2012 sowie der Untersuchungsperimeter für die Revision dargestellt. Die Umgebung der Seitenbäche Oberhau- und Reservoirbach weist bislang grossflächig leichte (gelbe Flächen) und mittlere (blaue Flächen) Gefahrenzonen auf. Durch die ausgeführten Veränderungen an den Seitenbächen ist eine Neu beurteilung der dargestellten Gefahrenzonen notwendig.

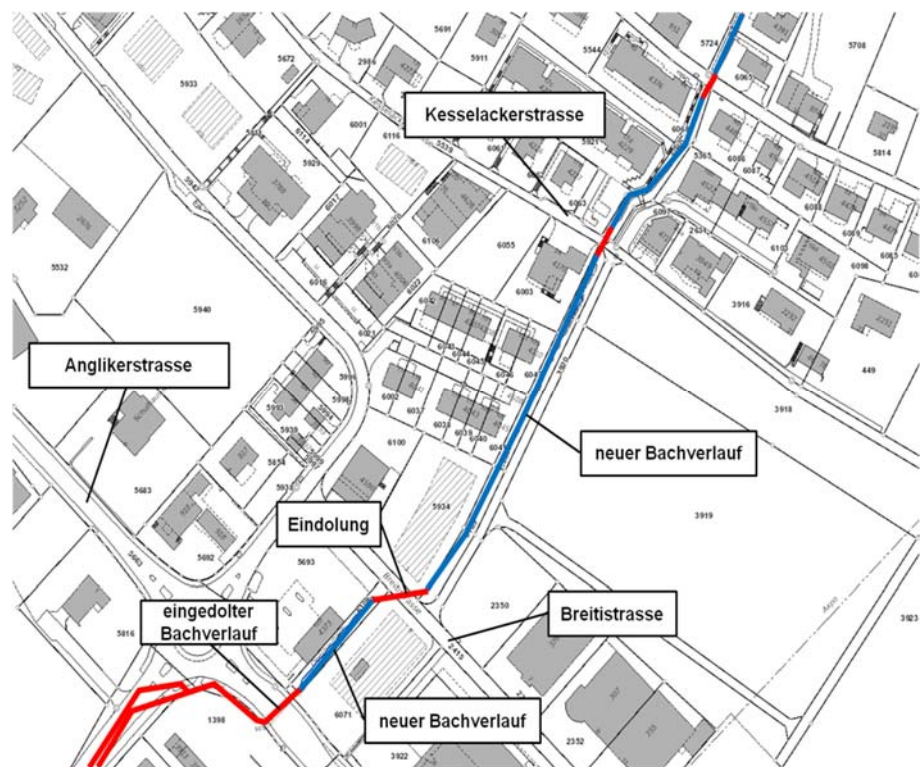
Am Oberhaubach wurde zwischen der Breitistrasse und der Kesselackerstrasse der zuvor eingedolte Bachlauf geöffnet (Abbildung 3).

Die Breitistrasse wird neu mit einem Rohr von 800 mm Durchmesser unterführt. Anschliessend läuft der Oberhaubach wieder offen bis zur Eindolung (östlich der Tankstelle) an der Kreuzung Anglikerstrasse/ Raimattstrasse. Ab dort ist der Oberhaubach mit einem Rohr von 900 mm Durchmesser eingedolt und mündet in die Bünz.

Abbildung 3: Übersicht Oberhaubach

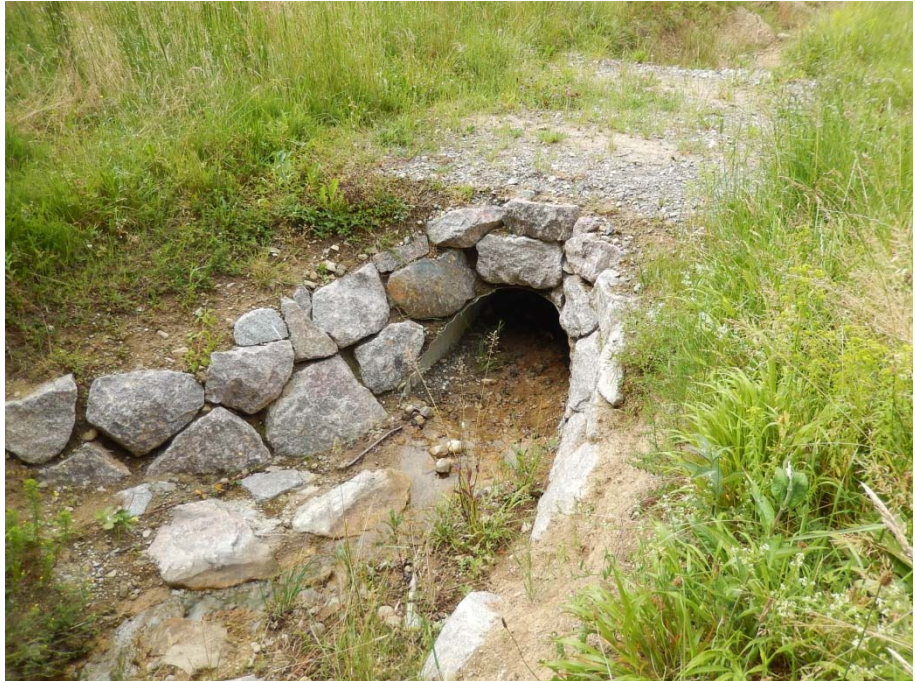
Der alte Bachverlauf des Reservoirbachs oberhalb der Knobelstrasse wurde aufgehoben. Neu ist der Bachlauf in einer Falllinie über die landwirtschaftliche Fläche geführt. In der landwirtschaftlichen Fläche wurden zwei Überfahrten eingerichtet, an denen der Bach jeweils auf etwa 4 m Länge eingedolt ist (Abbildung 6). Ab der Knobelstrasse wird der Bach, wie bisher auch, in einem 400 mm Rohr eingedolt bis unterhalb der Kesselackerstrasse geführt.

Abbildung 6: Überfahrt über den eingedolten Bachverlauf.
