Schinznach-Bad

# Erfolgskontrolle Regenbecken 1 Schinznach-Bad

Vorfluter: Sickerkanal

08. April 2013 / Cr

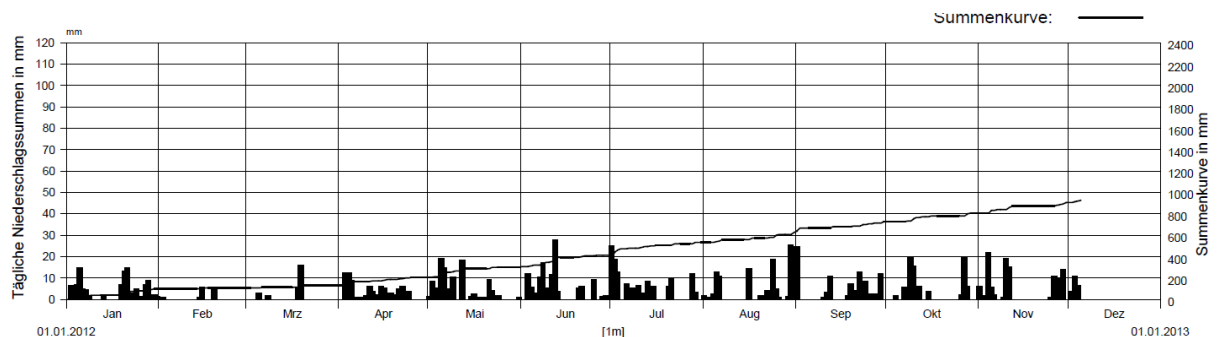
Die Tagesniederschlagssummen erreichten in den Monaten Juni, Juli und August rund 25 bis 30 mm.

Die Summenkurve zeigt einen Jahresniederschlag von hochgerechnet 1000 mm für 2012.

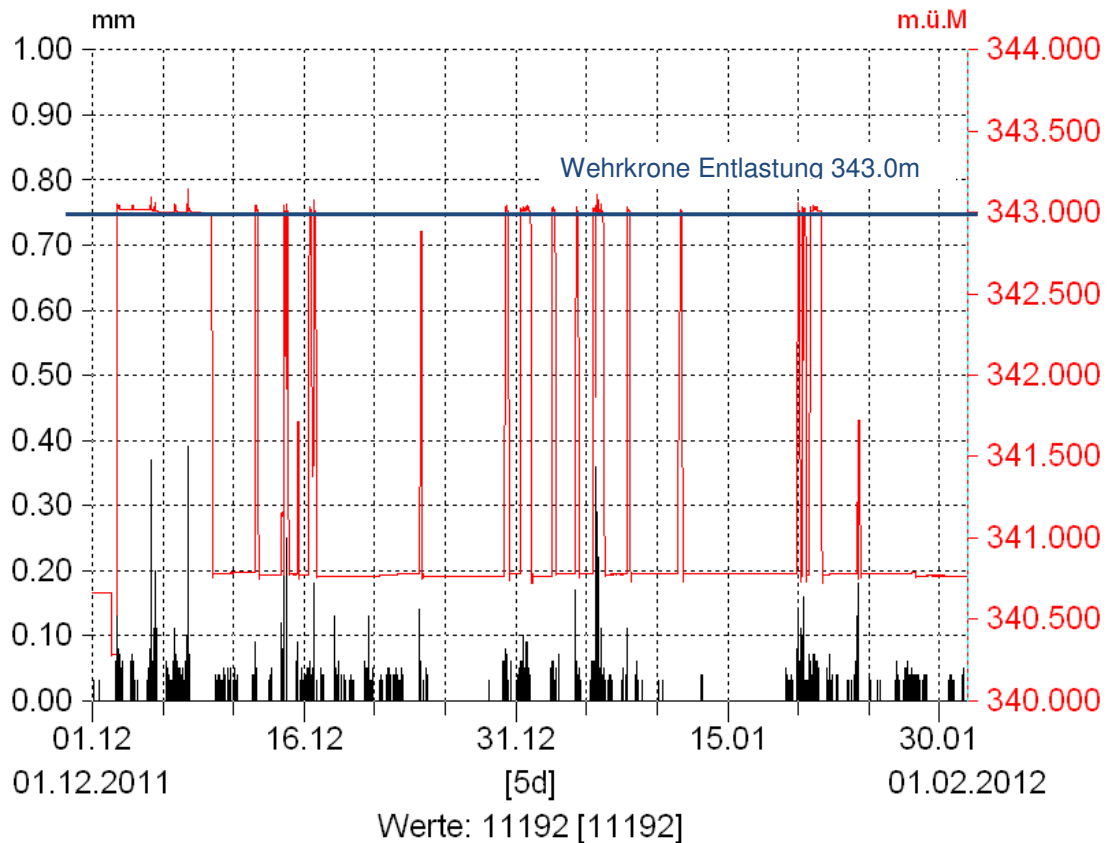
Abbildung 12: Niederschlag und Pegelstand

Die Anzahl Entlastungen während der Untersuchungsperiode konnte ermittelt werden, indem das Erreichen der Überfallkante im RB gezählt wurde. Die Abgrenzung der einzelnen Ereignisse erfolgte grundsätzlich für Entlastungen, die mehr als 1 h auseinander lagen.

Auf das Jahr hochgerechnet fanden 75 Entlastungen statt.

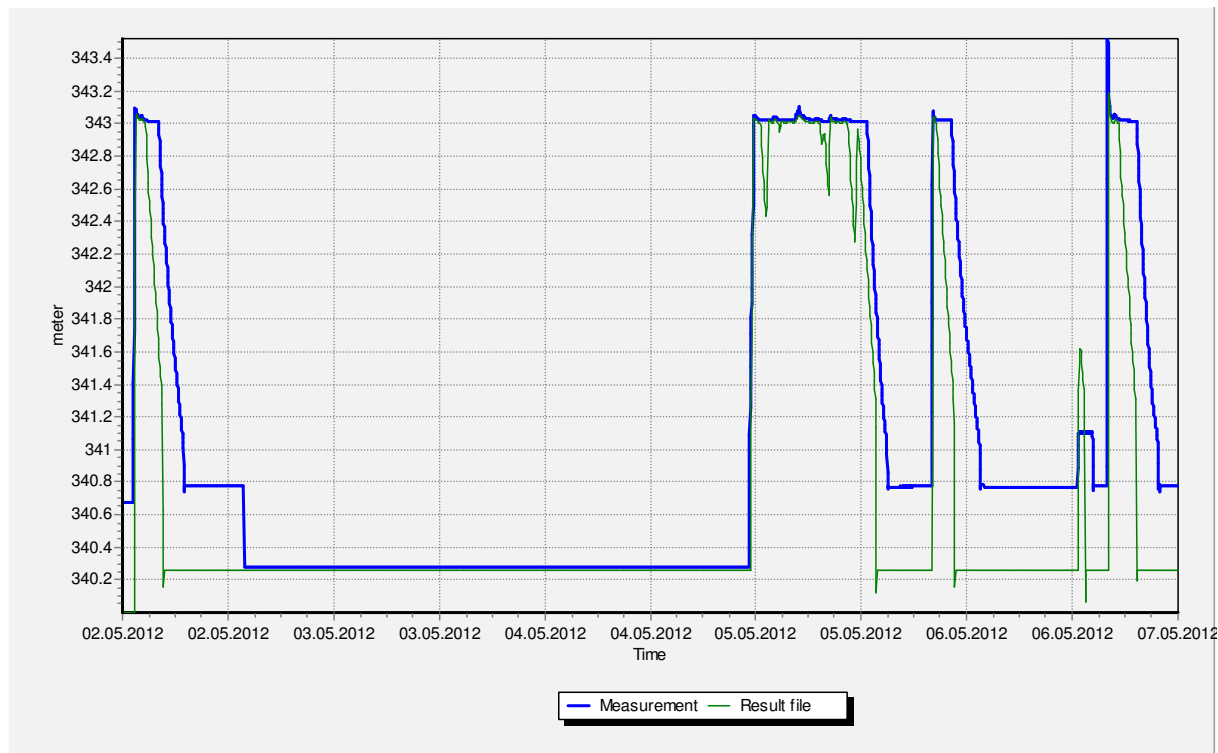
Abbildung 13: Übereinstimmung von Simulation und Pegelmessungen im RB1

Das Berechnungsmodell wurde geprüft, indem die berechneten Pegel im RB mit den Messungen verglichen wurden. Die Kalibrierung erfolgte mittels Korrektur der Abflussbeiwerte. Die Unsicherheiten bezüglich des Regenanfalls konnten durch die Erstellung einer Regenreihe auf der Basis der Regenmessungen reduziert werden.

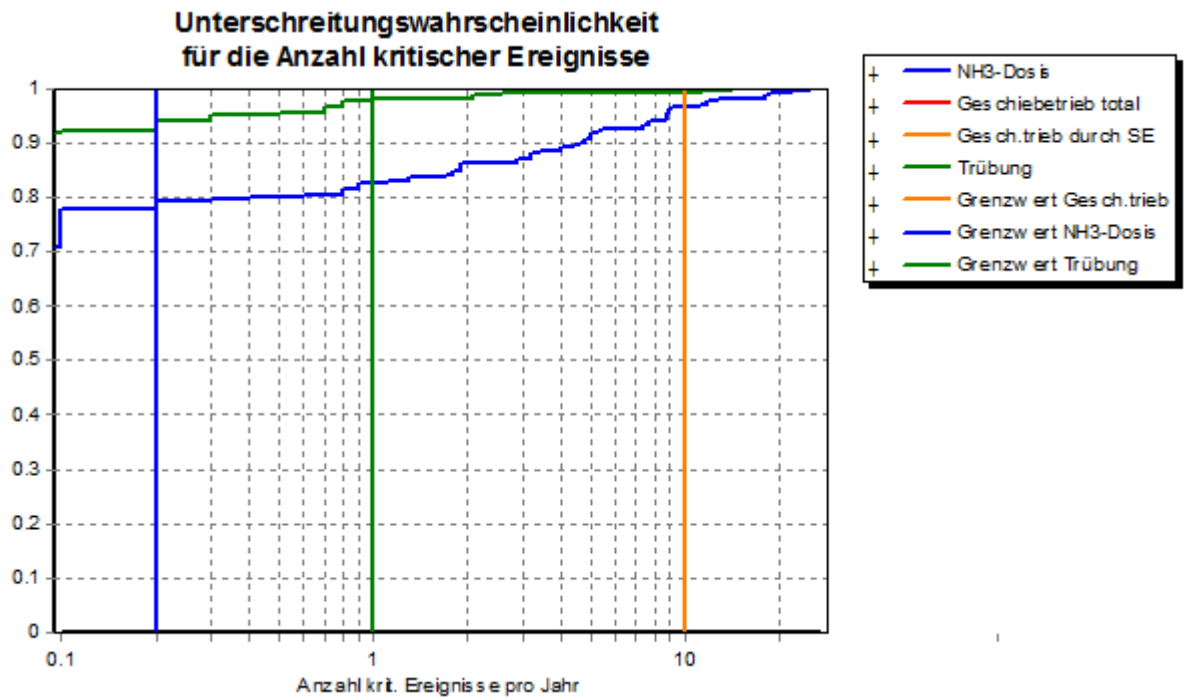
Abbildung 16: NH<sub>3</sub>, Geschiebetrieb, Trübung Immission

Schwelle wurde aus der Beziehung zwischen der Konzentration, der Dauer und der Häufigkeit der Belastung abgeleitet. Die Stufe 0 gem. STORM zeigt die Grenze für den Beginn von letalen Schädigungen auf. Bei Überschreiten der Stufe 0 (die auch LC0 bezeichnet wird) und gleichzeitiger 40%tiger Sauerstoffsättigung ist mit negativen Auswirkungen auf einen Teil der Fischpopulation im Gewässer zu rechnen. Dass hohe Wahrscheinlichkeiten für die Einhaltung des NH<sub>3</sub>-Richtwertes berechnet wurden, könnte daran liegen, dass der pH-Wert im Mischabwasser von 6.8 – 7.3 bei Regenwetter (Auskunft ARA) das eher alkalische Milieu im Bach neutralisiert. Das vom pH abhängige Gleichgewicht zwischen Ammonium NH<sub>4</sub><sup>+</sup> und dem toxischen Ammoniak NH<sub>3</sub> liegt bei einem tieferen pH auf der Seite des Ammoniums. Die Sensitivität der stofflichen Belastung durch Ammoniak ist sehr hoch bezüglich des pH.

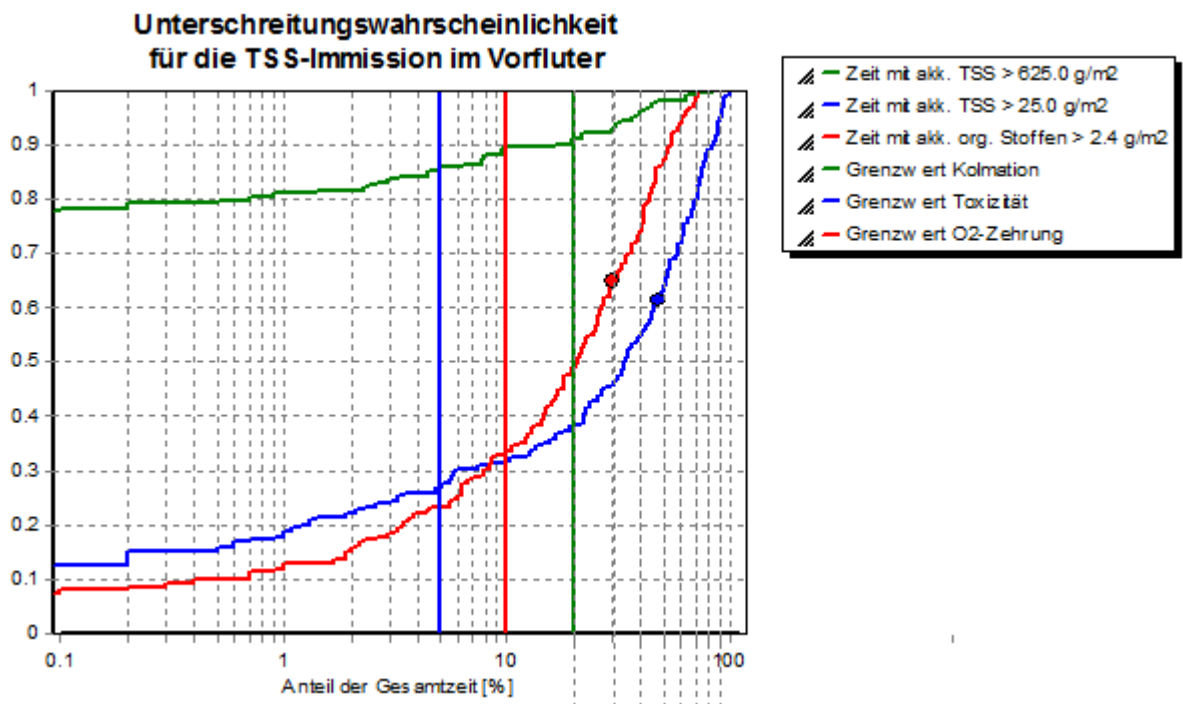
Abbildung 17: TSS-Immission

Die senkrecht gestrichelten Linien zeigen die zulässige Periodizität der festgelegten Anforderungen.
