Factsheets der Einleitungen

Einzugsgebiet bezogenes Monitoring der  
Wasserqualität in der Region Oberes  
Reusstal

Auswirkungen der Siedlungsentwässerung, Stand  
2018

Mai 2019

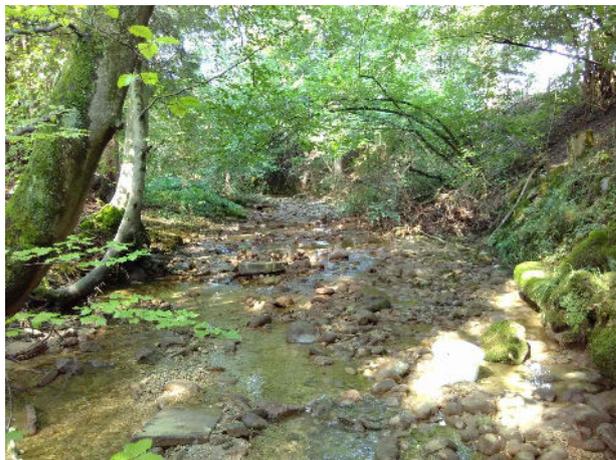
Abb. 11: Stelle E241 am Sinserbach oberhalb der RA-A20 Sins. Koordinaten: 2672753 / 1227245.

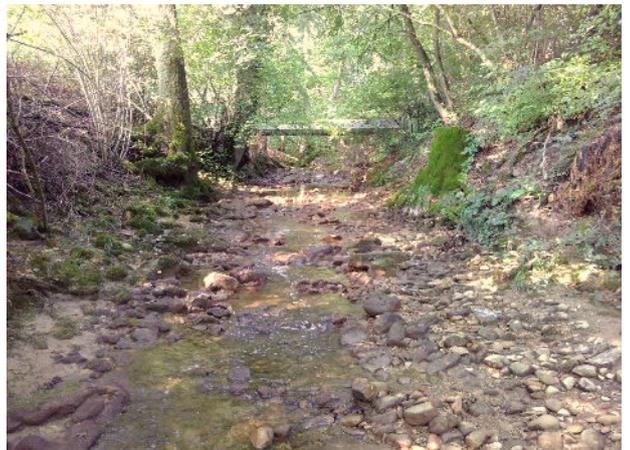
Abb. 12: Stelle E242 am Sinserbach unterhalb der Einleitung RA-A20 Sins. Koordinaten: 2672809 / 1227242.

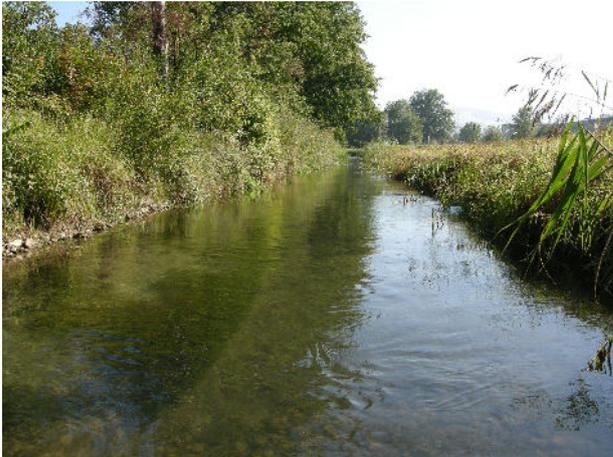
Abb. 16: Stelle E238 oberhalb der Einleitung der ARA Oberrüti. Koordinaten: 2673164 / 2225026.

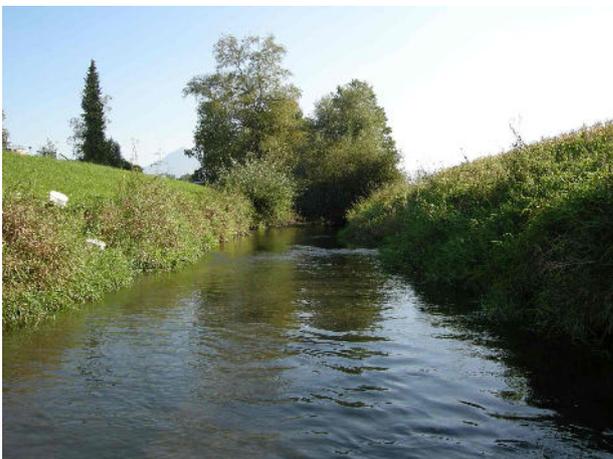
Abb. 17: Stelle E239 unterhalb der Einleitung der ARA Oberrüti. Koordinaten: 2673133 / 1225150.

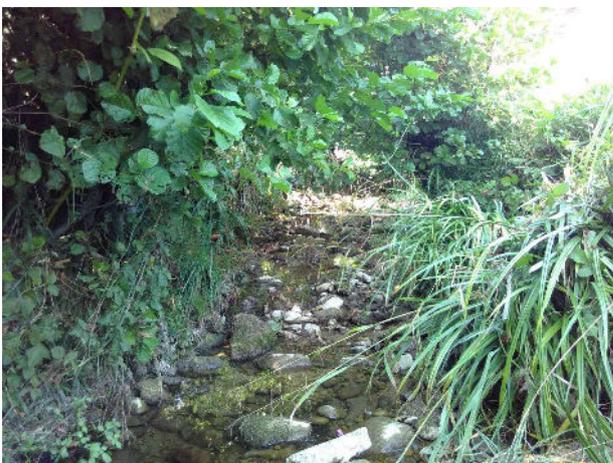
Abb. 21: Stelle E243 oberhalb der Hochwasserentlastung RE 16 Auw. Koordinaten: 2670589 / 1229052.

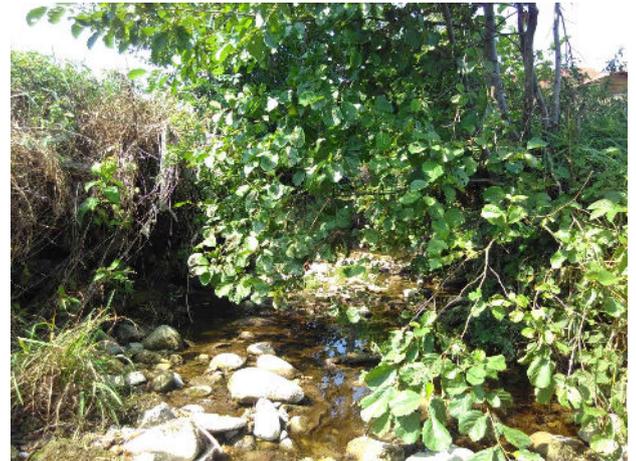
Abb. 22: Stelle E244 unterhalb der Hochwasserentlastung RE 16 Auw. Koordinaten: 2670595 / 1229035.

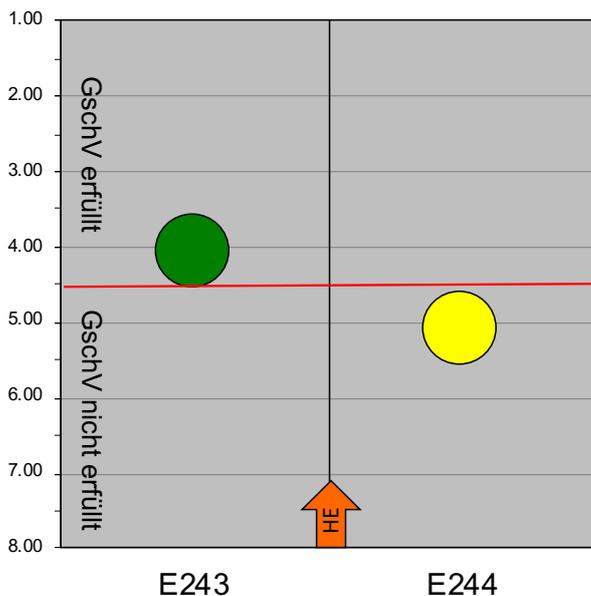
Abb. 24: Gewässerbelastung nach DI-CH im Bergbach/Dorfbach im Bereich der Hochwasserentlastung RE 16 Auw.

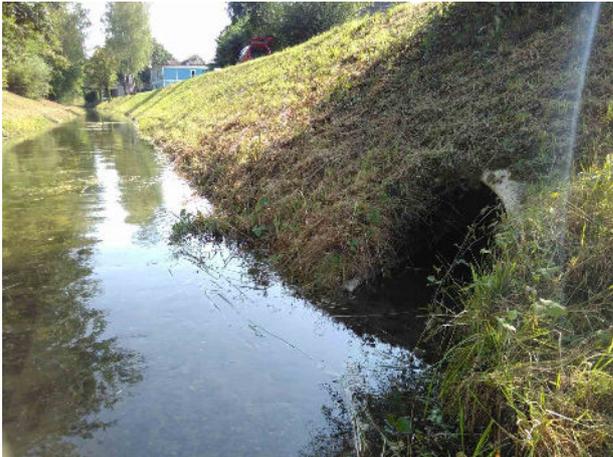
Die Einleitung (Abb. 25) entlastet den Fangkanal der Siedlungsentwässerung von Merenschwand. Das unbehandelte Abwasser gelangt im Entlastungsfall in den Reusskanal. Die Probenahme erfolgte am 3. September 2018 an den Stellen E247 (oberhalb) und E248 (unterhalb) der Einleitung jeweils einige Tage nach stärkeren Regenfällen.

Abb. 25: Einleitung aus der Hochwasserentlastung RA 125, Merenschwand. Koordinaten: 2672707 / 1235456.

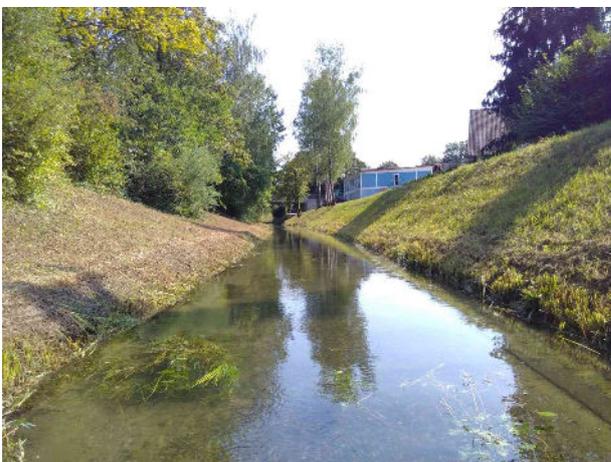
Abb. 26: Stelle E247 oberhalb der Einleitung der Hochwasserentlastung RA 125, Merenschwand. Koordinaten: 2672709 / 1235440.

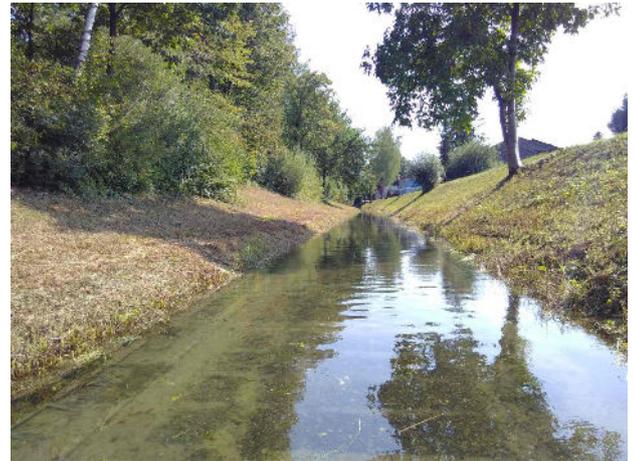
Abb. 27: Stelle E248 unterhalb der Einleitung der Hochwasserentlastung RA 125, Merenschwand. Koordinaten: 2672704 / 1235511.

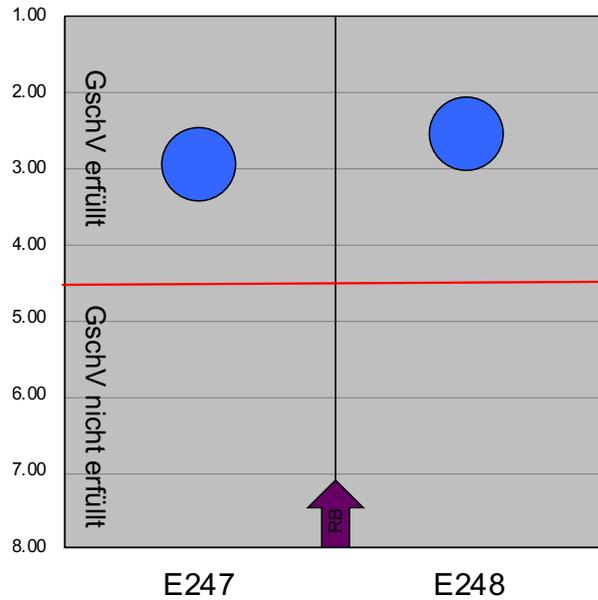
Sehr ähnlich verhält es sich bezüglich der Gesamtbelastung. Der DI-CH liegt an beiden Stellen im Bereich der Stufe „sehr gut“. Die diesbezüglichen Anforderungen der GSchV sind damit eingehalten. Auch hier zeigt die Stelle nach der Einleitung einen leicht besseren Zustand. Der Unterschied beträgt 0.4 DI-CH Einheiten.

Abb. 29: Gewässerbelastung des Reusskanals nach DI-CH im Bereich der Hochwasserentlastung RA 125, Merenschwand.

**Fazit:** Alle untersuchten Anforderungen der GSchV werden im Bereich des Fangkanals A79-466 Merenschwand im Reusskanal erfüllt. Die festgestellten Beeinträchtigungen im äusseren Aspekt sind nicht auf die Entlastungen zurückzuführen. Sie könnten durch eine ökomorphologisch naturnahe Umgestaltung des Gewässerlaufes beseitigt werden.

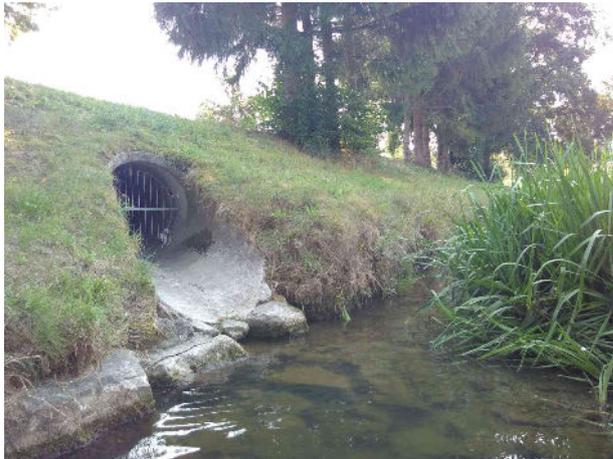
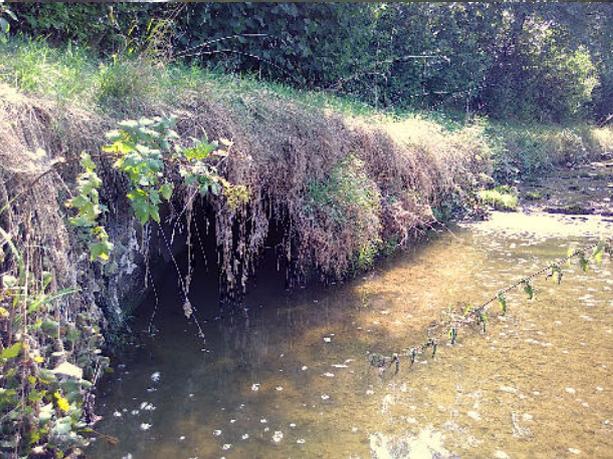
Die Entlastungen (Abb. 30) stammen aus dem Fangkanal der Siedlungsentwässerung Merenschwand und dem Entlastungsbauwerk Industrie. Das unbehandelte Abwasser gelangt im Entlastungsfall in den Wissenbach. Die Probenahme erfolgte am 28. August 2018 an den Stellen E257 oberhalb und E258 unterhalb der Entlastung Fangkanal sowie E259 unterhalb der Entlastung Industrie, jeweils einige Tage nach stärkeren Regenfällen.

**Abb. 30:** Einleitungen aus dem Fangkanal Schwand und der Hochwasserentlastung RA 15 Industrie in Merenschwand. Koordinaten: 2671291 / 1234976 (Schwand) und 2671482 / 1235142 (Industrie).

**Fazit:** Bezogen auf den äusseren Aspekt erfüllen alle Stellen die Anforderungen der GSchV nicht. Hingegen sind die Anforderungen hinsichtlich der untersuchten biologischen Kriterien an allen Stellen eingehalten. Die Feststoffabtrennung bei der Einleitung aus dem Fangkanal ist zu überprüfen. Gemäss GEP ist bei der Hochwasserentlastung RA 15 Industrie ein Fangkanal geplant

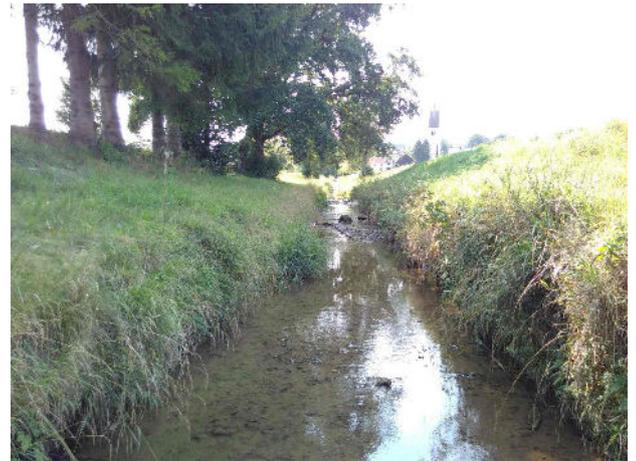
**Abb. 31:** Stelle E257 oberhalb der Einleitung aus dem Fangkanal Schwand in Merenschwand. Koordinaten: 2671242 / 1234938.

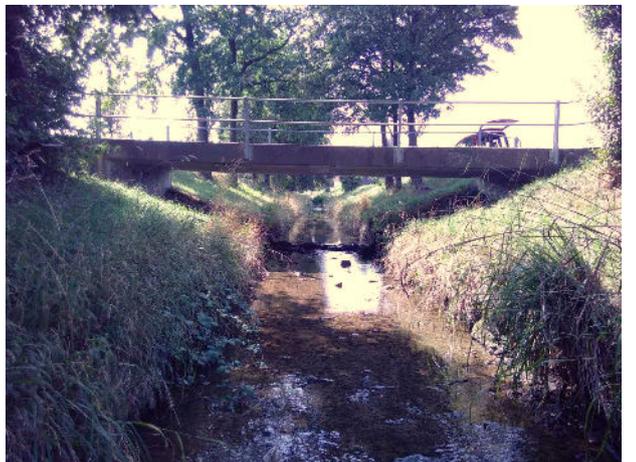
**Abb. 32:** Stelle E258 50 m unterhalb der Einleitung aus dem Fangkanal Schwand in Merenschwand. Koordinaten: 2671358 / 1235024.

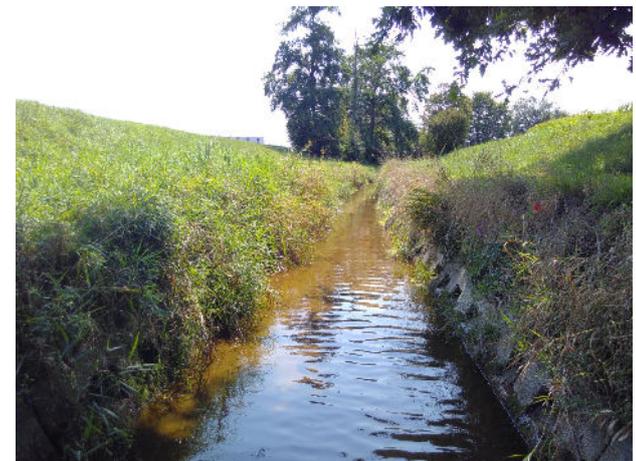
**Abb. 33:** Stelle E259 70 m unterhalb der Hochwasserentlastung RA 15 Industrie in Merenschwand. Koordinaten: 2671497 / 1235222.

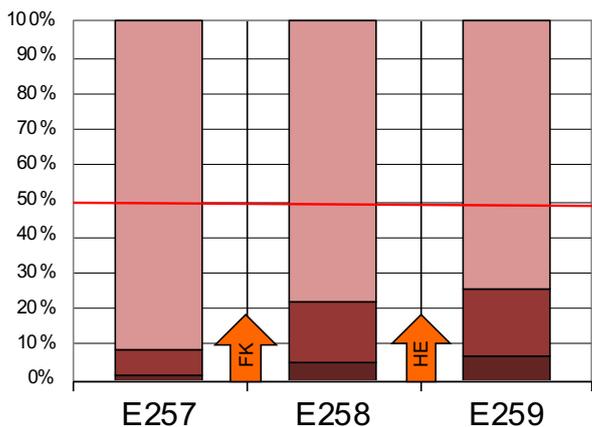
Abb. 34: Organische Belastung des Wissenbaches im Bereich des Regenbeckens Fangkanals Schwand und der Hochwasserentlastung RA 15 Industrie in Merenschwand. Die Anforderungen der GschV sind erfüllt, wenn die hellen Säulenanteile >50% sind.

Der Wissenbach ist auch nach Entlastungsereignissen nur „schwach“ mit organischen Stoffen belastet. Die Belastung entspricht der Gütestufe II „mässig belas-

Dem 92%-Anteil an belastungs-sensiblen Kieselalgen-gruppe vor der Entlastung stehen Anteile von 78% und 74% an den Stellen unterhalb gegenüber. Entsprechend steigt der Anteil der tolerant-en Kieselalgen-gruppe von 7% oberhalb der Einleitung auf 17% bzw. 19% unterhalb. Ebenso steigen die Anteile bei der resistent-en Gruppe von 1% auf 5% bzw. 7% an.

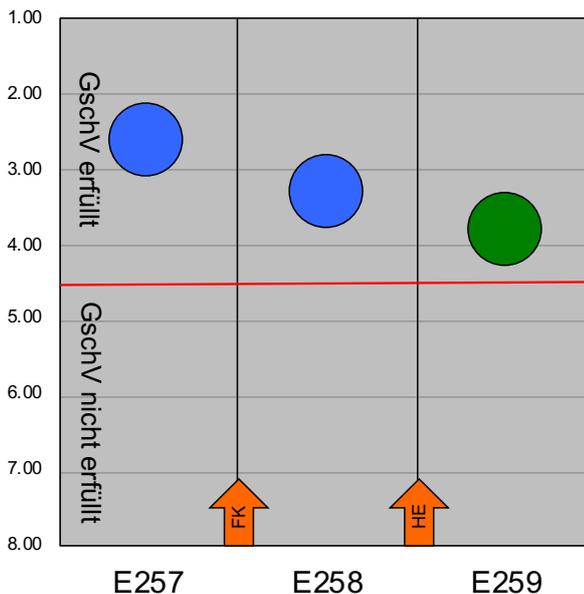
Ein sehr ähnliches Bild zeigt sich hinsichtlich der Gesamtbelastung des Wissenbaches. Der DI-CH Wert steigt über die drei Stellen kontinuierlich von der Gütestufe „sehr gut“ zur Stufe „gut“ an. Damit sind die Anforderungen der GSchV im gesamten Abschnitt eingehalten. Die Entlastungsereignisse bewirken je eine Verschlechterung des DI-CH unterhalb der Einleitungen. Der DI-CH Wert steigt zwischen der Stelle oberhalb zur nächsten Stelle unterhalb um 0.7 und bis zur untersten Stelle um weitere 0.5, insgesamt um 1.2 Einheiten.

Abb. 35: Gewässerbelastung nach DI-CH des Wissenbaches im Bereich des Fangkanals Schwand und der Hochwasserentlastung RA 15 Industrie in Merenschwand.

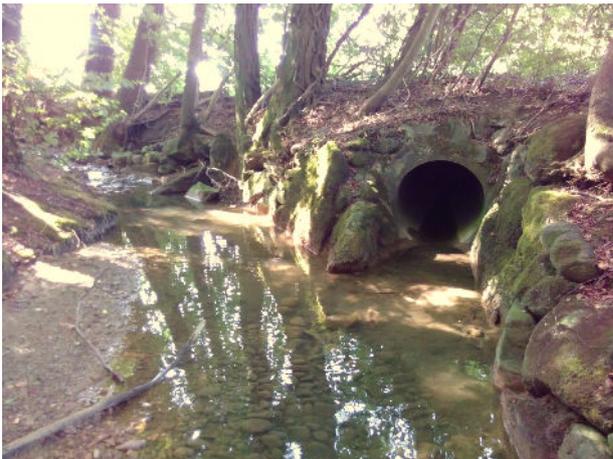
Die Hochwasserentlastung RA V65 (Abb. 36) entlastet die Siedlungsentwässerung von Merenschwand in den Wissenbach. Im Entlastungsfall gelangt unbehandeltes Abwasser in den Wissenbach. Die Probenahme erfolgte am 28. August 2018 an den Stellen E249 oberhalb der Einleitung und E250 unterhalb, einige Tage nach stärkeren Regenfällen.

Abb. 36: Ausleitung der Hochwasserentlastung RA V65 Benzenschwil in den Wissenbach. Koordinaten: 2670067 / 1233598.

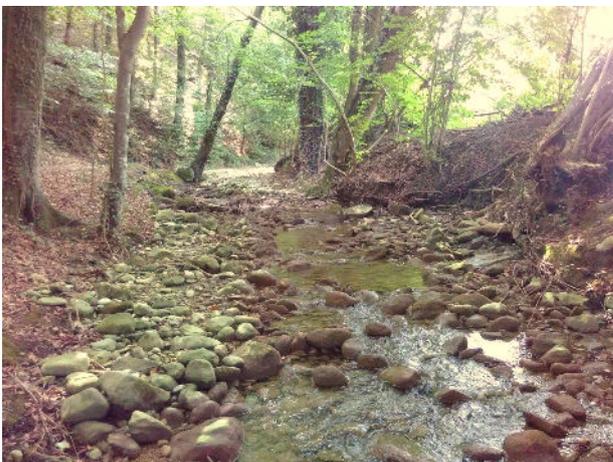
Abb. 37: Stelle E249 oberhalb der Ausleitung der Hochwasserentlastung RA V65 Benzenschwil. Koordinaten: 2670068 / 1233581.

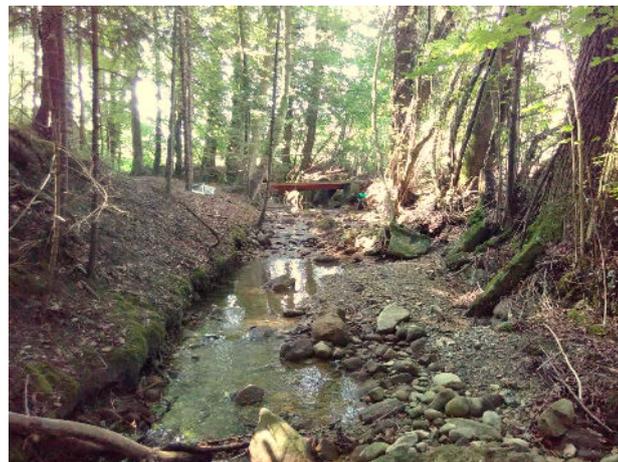
Abb. 38: Stelle E250 unterhalb der Einleitung der Hochwasserentlastung RA V65 Benzenschwil. Koordinaten: 2670071 / 1233632.

Der Wissenbach wird im Bereich der Einleitung im äusseren Aspekt nur leicht beeinträchtigt. An der Stelle unterhalb liegen im Bach vereinzelt Feststoffe und die Sohle ist leicht bis mittel kolmatiert. Bei den übrigen Kriterien wie Schlamm, Trübung, Verfärbung, Schaum, Geruch, Eisensulfid und heterotropher Bewuchs ist das Gewässer nicht beeinträchtigt. Die diesbezüglichen Anforderungen der GSchV werden vor der Einleitung vollumfänglich, unterhalb nicht ganz eingehalten.

**Fazit:** Bei der Hochwasserentlastung RA V65 ist eine Verbesserung beim Feststoffrückhalt notwendig. Gemäss GEP ist hier ein Regenbecken geplant. Alle übrigen Anforderungen der GschV sind, wenn auch teilweise knapp, eingehalten. Auch wird empfohlen der Ursache der Vorbelastung nachzugehen.

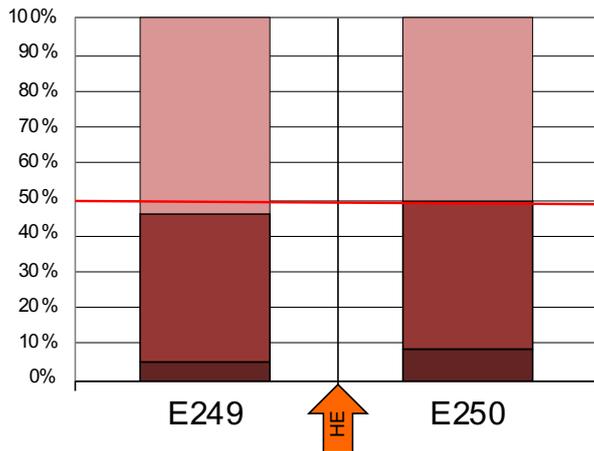
Aufgrund der Kieselalgenindikation sind die Anforderungen der GSchV an beiden Stellen knapp eingehalten. Die organische Belastung entspricht gerade noch

der Belastungsstufe II „mässig belastet“. Die Kieselalgen deuten auf eine deutliche Vorbelastung des Wissenbaches hin. Ein Effekt der Entlastung ist kaum ersichtlich.

Oberhalb der Entlastungsstelle liegt der Anteil der belastungssensiblen Kieselalgen bei 54%, die Anteile belastungstoleranten und -resistenten Kieselalgen betragen 41% bzw. 5%. Unterhalb der Einleitung sinkt der Anteil der sensiblen Kieselalgen auf 50%, während der Anteil der toleranten bei 41% bleibt, derjenige der resistenten aber auf 9% steigt.

Abb. 39: Organische Belastung des Wissenbaches im Bereich der Einleitung der Hochwasserentlastung RA V65 Benzenschwil. Die Anforderungen der GschV sind erfüllt, wenn die hellen Säulenanteile >50% sind.

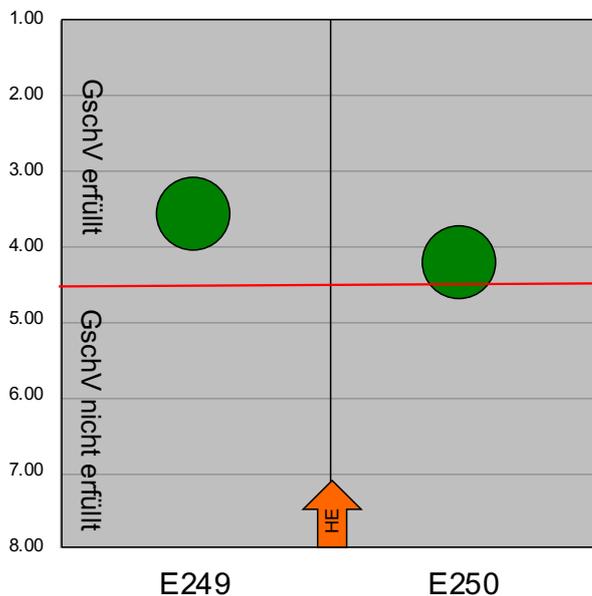
sen Effekt der Entlastungen aus der Einleitung hinweist.

Abb. 40: Gewässerbelastung nach DI-CH im Bereich der Einleitung der Hochwasserentlastung RA V65 Benzenschwil.

Ähnlich verhält es sich mit dem Indikator für die Gesamtbelastung (DI-CH). Die entsprechenden Anforderungen der GSchV sind an beiden Stellen eingehalten. Beide DI-CH liegen in der Gütestufe „gut“. Innerhalb dieser Stufe verschlechtert sich der DI-CH unterhalb der Einleitung um 0.5 Einheiten, was auf einen gewis-

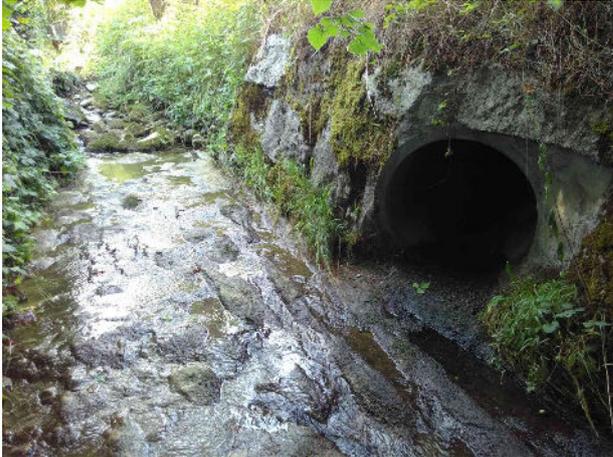
Die Hochwasserentlastung RA V3 (Abb. 41) entlastet die Siedlungsentwässerung von Beinwil in den Wissenbach. Im Entlastungsfall gelangt unbehandeltes Abwasser in den Wissenbach. Die Probenahme erfolgte am 23. August 2018 an den Stellen E251 oberhalb der Einleitung und E252 unterhalb, einige Tage nach stärkeren Regenfällen.

Abb. 41: Ausleitung der Hochwasserentlastung RA V3 Beinwil in den Wissenbach. Koordinaten: 2668952 / 1231667.

**Fazit:** Die Entlastung RA V3 Beinwil beeinträchtigt den Wissenbach im äusseren Aspekt. Insbesondere werden aus der Hochwasserentlastung zu viele feststoffe eingetragen. Gemäss GEP ist hier ein Regenbecken geplant.

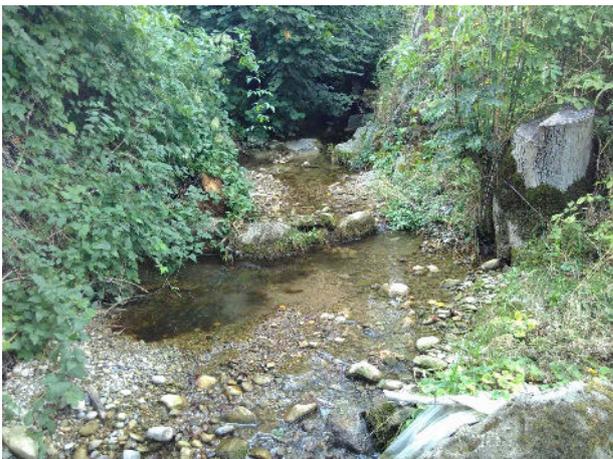
Abb. 42: Stelle E251 oberhalb der Einleitung der Hochwasserentlastung RA V3 Beinwil. Koordinaten: 2668926 / 1231668

Der pflanzliche Bewuchs an der Sohle übersteigt nur an der oberen Stelle die 10%-Grenze, dies bezüglich des Algenbewuchses.

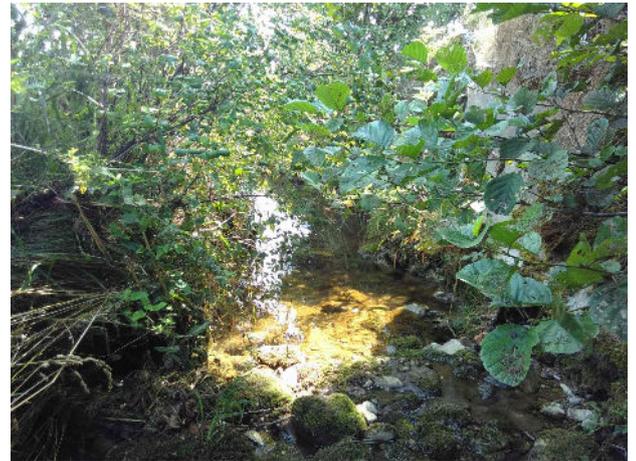
Abb. 43: Stelle E252 unterhalb der Einleitung der Hochwasserentlastung RA V3 Beinwil. Koordinaten: 2668990 / 1231672.

Der Wissenbach wird durch die Einleitung im äusseren Aspekt beeinträchtigt. Unterhalb der Entlastung tritt Schlamm und Geruch auf. Auch zeigen viele Feststoffartikel, dass eine Feststoffabtrennung fehlt. Die diesbezüglichen Anforderungen der GSchV werden nicht eingehalten.

An beiden Stellen ist der Wissenbach leicht bis mittel kolmatiert. Trotz Kolmation und Schlamm tritt aber kein Eisensulfid auf, was auf eine noch ausreichende Sauerstoffversorgung der Bachsohle hinweist. Beide Stellen sind frei von Trübungen, Verfärbung und Schaum.

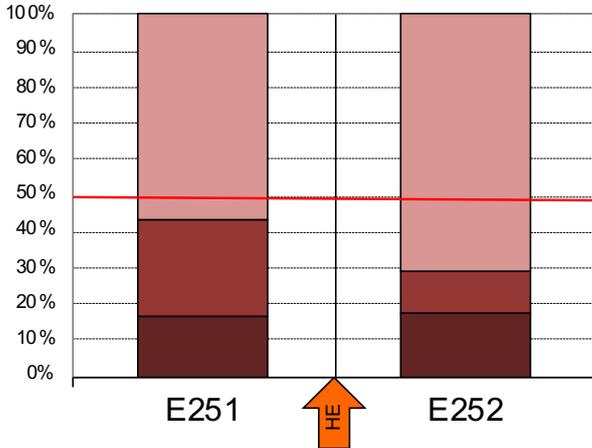
Im Gegensatz zum äusseren Aspekt sind die Anforderungen der GSchV bezüglich der organischen Belastung eingehalten. Beide Stellen entsprechen der Gü-

testufe „mässig belastet“. Innerhalb dieser Stufe wird kein Einfluss durch vorangegangene Entlastungen ersichtlich. Im Gegenteil, unterhalb der Entlastungsstelle liegt der Anteil der belastungssensiblen Kieselalgen mit 71% deutlich höher als oberhalb mit 56%. Umgekehrt sinkt der Anteil der belastungstoleranten von 27% auf 12%, während der Anteil der resistenten Kieselalgen an beiden Stellen 17% beträgt.

Abb. 44: Organische Belastung des Wissenbaches im Bereich der Einleitung der Hochwasserentlastung RA V3 Beinwil. Die Anforderungen der GschV sind erfüllt, wenn die hellen Säulenanteile >50% sind.

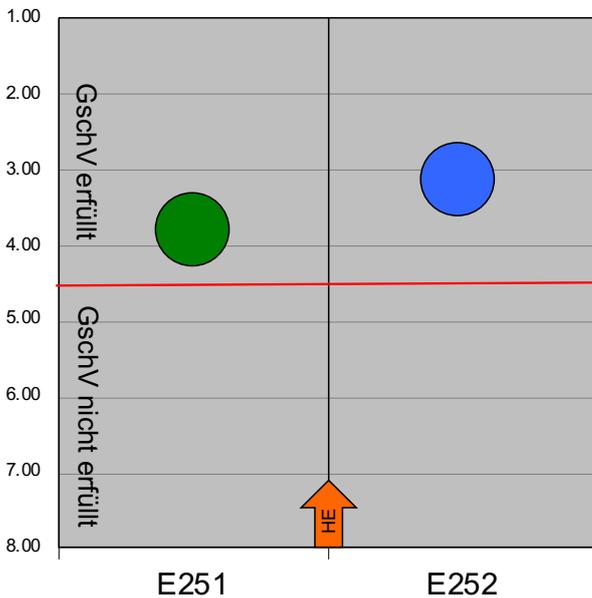
len erfüllt. Die beiden Stellen unterscheiden sich um rund 0.6 DI-CH Einheiten.

Abb. 45: Gewässerbelastung nach DI-CH des Wissenbaches im Bereich der Einleitung der Hochwasserentlastung RA V3 Beinwil.

Ein vergleichbares Belastungsmuster zeigt sich hinsichtlich der Gesamtbelastung des Wissenbaches. Auch gemäss DI-CH haben die Entlastungsereignisse keinen Einfluss auf die Gewässerqualität. Oberhalb der Entlastung ist der Zustand mit der Gütestufe „gut“ um eine Stufe schlechter als unterhalb. Hier liegt der DI-CH innerhalb der Stufe „sehr gut“. Die diesbezüglichen Anforderungen der GSchV sind an beiden Stel-

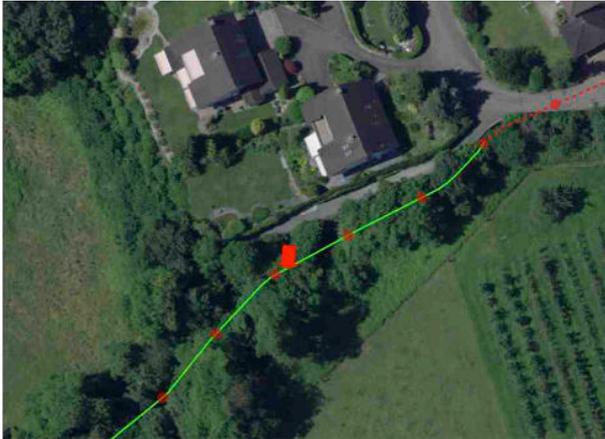
Abb. 46: Ausleitung (roter Pfeil) des Regenbeckens A12-08 Oberlunkhofen in den Dorfbach. Koordinaten: 2671770 / 1240420.

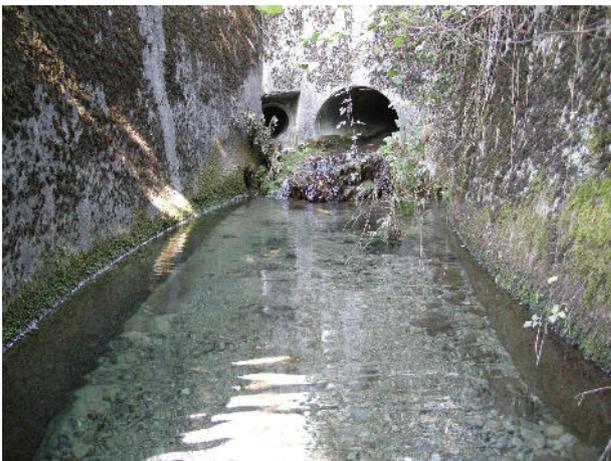
Die Probenahmestellen E253 und E254 liegen ca. 60 m voneinander entfernt. Die Ausleitung der Hochwasserentlastung befindet sich am rechten Ufer. Der Dorfbach ist bis wenige Meter vor der Stelle oberhalb der Einleitung eingedolt. Das Gewässer ist in diesem Bereich künstlich, bestehend aus hohen Ufermauern. Die Sohle besteht aber aus Kies.

Abb. 47: Stelle E253 oberhalb der Ausleitung aus dem Regenbecken A12-08 Oberlunkhofen. Koordinaten: 2671801 / 1240425

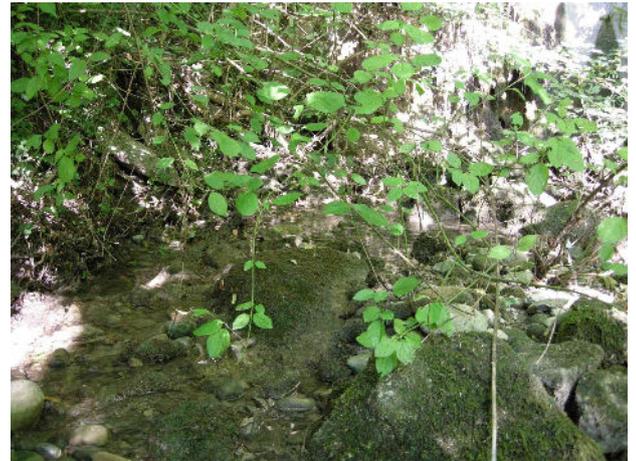
Abb. 48: Stelle E254 unterhalb der Ausleitung aus dem Regenbecken A12-08 Oberlunkhofen. Koordinaten: 2671750 / 1240387.

Der äussere Aspekt des Dorfbaches ist an beiden Stellen beeinträchtigt. Unterhalb noch stärker als oberhalb der Entlastung. Aus der Entlastung werden vereinzelt Feststoffe eingeschwemmt. Der Dorfbach ist an beiden Stellen leicht bis mittel kolmatiert. An beiden Stellen wurden ebenfalls Eisensulfidflecken festgestellt, was auf eine zumindest zeitweise eingeschränkte Sauerstoffversorgung der Sohle hinweist.

Unterhalb der Entlastung ist wenig heterotropher Bewuchs vorhanden. Dies spricht für ein häufigeres Anspringen des Regenbeckens und einer gewissen Be-

lastung des Dorfbaches durch abbaubare organische Stoffe. Die entsprechenden Anforderungen der GSchV sind damit nicht erfüllt.

**Fazit:** Im Bereich der Entlastungen des Regenbeckens Halde sind im Dorfbach die Anforderungen der GSchV hinsichtlich des äusseren Aspektes und der Wasserinhaltsstoffe an beiden Stellen nicht eingehalten. Eine genauere Abklärung der Gesamtsituation und der Ursachen ist angezeigt.

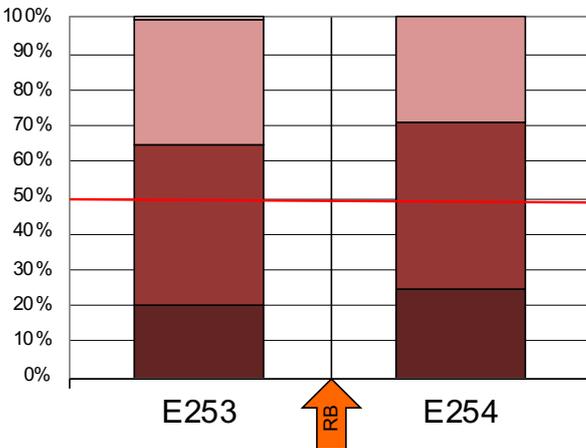
Ähnlich wie im äusseren Aspekt sind die Anforderungen der GSchV bezüglich der organischen Belastung an beiden Stellen nicht eingehalten. Sie entsprechen der Gütestufe II-III „kritisch belastet“. Innerhalb dieser Stufe wird, wenn überhaupt nur ein geringer Einfluss durch vorangegangene Entlastungen ersichtlich. Oberhalb der Entlastungsstelle liegen die Anteile der belastungstoleranten und resistenten Kieselalgen mit 44% bzw. 21%, bei einem Anteil der sensiblen von 35%. Unterhalb beträgt der belastungssensible Anteil lediglich 29%, während die tolerante Kieselalgengruppe 46% und die resistente 25% betragen. Die Anforderungen der GSchV bezüglich der organischen Belastung sind damit nicht erfüllt.

Abb. 49: Organische Belastung des Dorfbaches im Bereich der Einleitung des Regenbeckens A12-08 Oberlunkhofen. Die Anforderungen der GschV sind erfüllt, wenn die hellen Säulenanteile >50% sind.

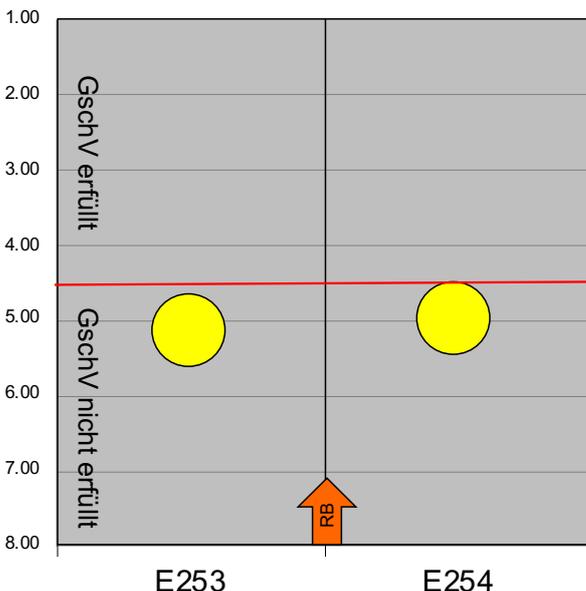
Abb. 50: Gewässerbelastung nach DI-CH im Bereich der Einleitung des Regenbeckens A12-08 Oberlunkhofen.

Ein analoges Bild zeigt sich hinsichtlich der Gesamtbelastung des Dorfbaches. Auch gemäss DI-CH haben die Entlastungsereignisse kaum einen Einfluss auf die Gewässerqualität. An beiden Untersuchungsstellen sind mit der Gütestufe „mässig“ die diesbezüglichen Anforderungen der GSchV nicht erfüllt. Innerhalb dieser Stufe unterscheidet sich der Kieselalgen-Index um lediglich 0.2 DI-CH-Einheiten.

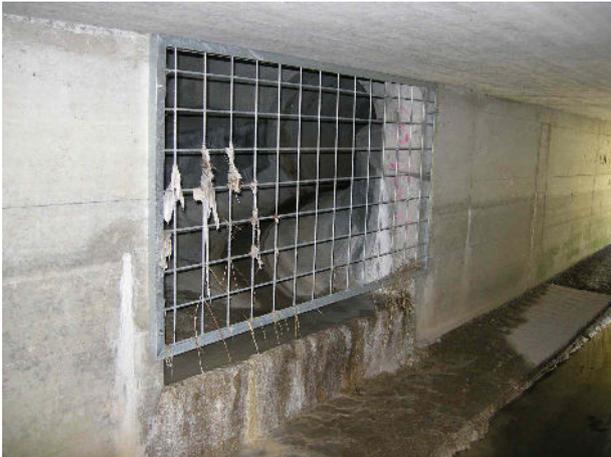
Abb. 51: Einleitung des Regenbeckens A03-43 in den Rummelbach. Koordinaten: 2671770 / 1243900.

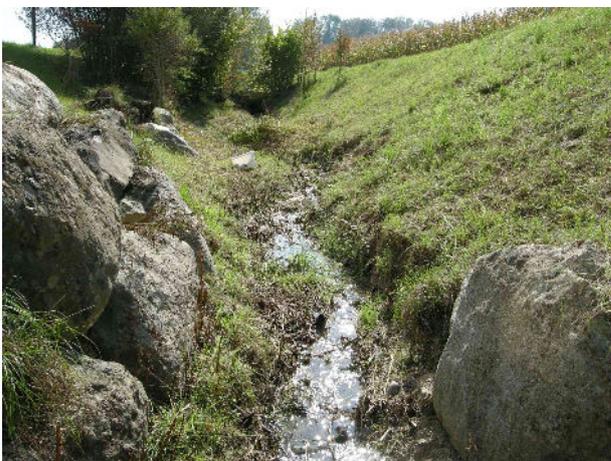
Abb. 52: Stelle E255 oberhalb der Einleitung des Regenbeckens A03-43 Oberwil-Lieli. Koordinaten: 2671773 / 1243897.

Der Rummelbach ist im Bereich der Einleitung an beiden Stellen im äusseren Aspekt beeinträchtigt. Sowohl an der Stelle vor, als auch nach der Entlastung waren Schlammdepots vorhanden und das Wasser leicht getrübt. Zudem ist die Sohle oberhalb der Entlastung leicht bis mittel kolmatiert. Alle drei Faktoren haben zur Folge, dass an beiden Stellen Eisensulfid auftritt.

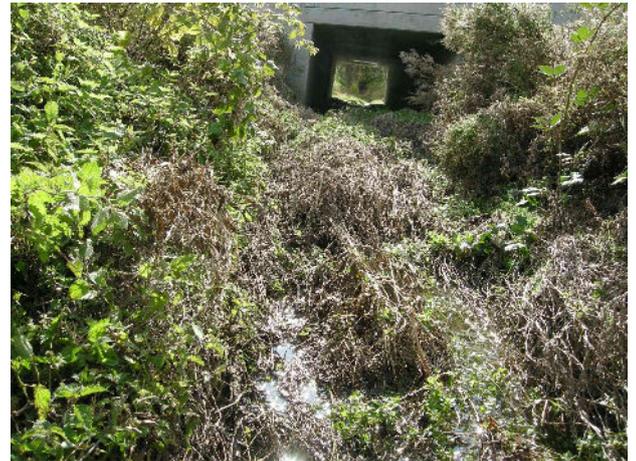
Abb. 53: Stelle E256 unterhalb der Einleitung des Regenbeckens A03-43 Oberwil-Lieli. Koordinaten: 2671740 / 1243946.

Der Einfluss der Entlastung zeigt sich an den vereinzelt sichtbaren Feststoffen und dem heterotrophen Bewuchs an der Stelle unterhalb.

Im Bereich der Entlastung A03-43 sind verschiedene Anforderungen der GSchV im Rummelbach nicht erfüllt.

**Fazit:** Im Bereich des Regenbeckens Galgen sind die Anforderungen bezüglich des äusseren Aspektes nicht vollumfänglich erfüllt, jedoch bezüglich der Wasserinhaltsstoffe. Der Rummelbach ist aber schon oberhalb der Einleitung vorbelastet. Bezüglich der Feststoffabtrennung sind Verbesserungsmassnahmen zu prüfen.

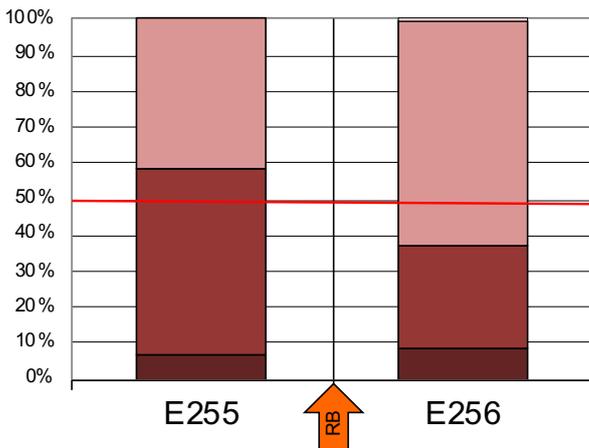
Hinsichtlich der organischen Belastung sind die Anforderungen unterhalb der Einleitungsstelle eingehalten, an der Stelle oberhalb jedoch nicht. Diese entspricht der Güteklasse II-III „kritisch belastet“. Warum innerhalb dieser kurzen Strecke, entgegen den Erwartungen aus dem äusseren Aspekt die Kieselalgen eine doch deutliche Verbesserung anzeigen ist hier nicht mit einer Änderung im Gehalt an organischen Stoffen zu erklären. Eine solche kann auf dieser Distanz und ohne ein zwischen beiden Stellen zufließendes und mengenmässig vergleichbares Gewässer ausgeschlossen werden. Die genauere Analyse der Kieselalgenindikatoren zeigen, dass an der Stelle vor der Einleitung die Zahl der toleranten Algen fast ausschliesslich zwei Arten angehören (*Roicosphenia abbreviata*, *Amphora pediculus*). Die Toleranz ist daher artenmässig nicht breit abgestützt. Oberhalb der Entlastungsstelle liegen die Anteile der belastungssensiblen Kieselalgen bei 41%, die der toleranten und resistenten Kieselalgen bei 52% bzw. 7%. Unterhalb beträgt der belastungssensible Anteil 62%, während die tolerante Kieselalgenengruppe auf 28% sinkt und die resistente mit 9% praktisch gleichbleibt.

Abb. 54: Organische Belastung des Rummelbaches im Bereich der Einleitung des Regenbeckens A03-43 Oberwil-Lieli. Die Anforderungen der GschV sind erfüllt, wenn die hellen Säulenanteile >50% sind.

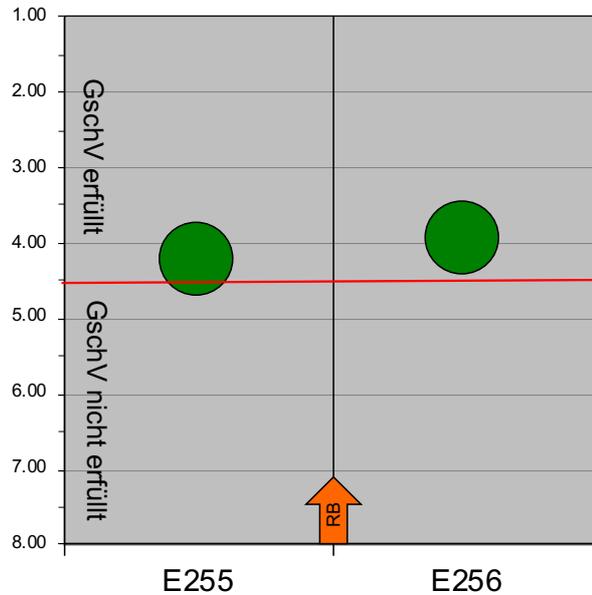
Ein leicht anderes Bild zeigt sich hinsichtlich der Gesamtbelastung des Rummelbaches. Hier sind die Anforderungen an beiden Stellen erfüllt, wenn auch relativ knapp. Gemäss DI-CH haben die Entlastungsereignisse keinen Einfluss auf die Gewässerqualität. Diese ist unterhalb der Einleitung sogar etwas besser. Innerhalb dieser Gütestufe „gut“ verbessert sich die Gewässerqualität sogar um 0.2 DI-CH-Einheiten.

Abb. 55: Gewässerbelastung nach DI-CH des Rummelbaches im Bereich der Einleitung des Regenbeckens A03-43 Oberwil-Lieli
