Factsheets der Einleitungen

Einzugsgebiet bezogenes Monitoring der
Wasserqualität in der Region unteres
Reusstal, Limmattal und Reppischtal

Auswirkungen der Siedlungsentwässerung,
Stand 2019

Dezember 2019

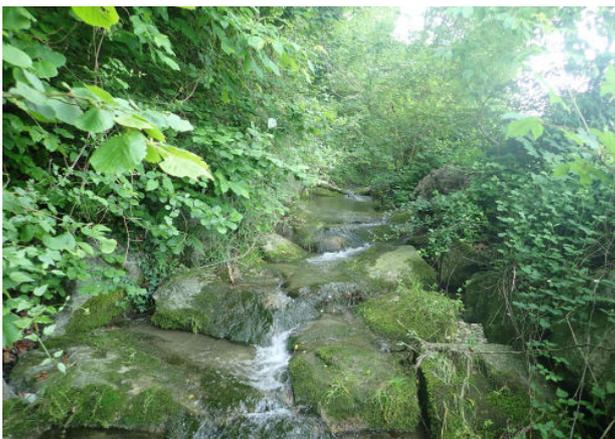
Abb. 11: Stelle E261 am Rummelbach oberhalb der Einleitung A06-105, Berikon. Koordinaten: 2670572 / 1245274.

Die beiden Probenahmestellen E261 und E262 liegen rund 30 m auseinander, jeweils ober- und unterhalb der Einleitung. Diese liegt am linken Bachufer ungefähr in der Distanzmitte zwischen den beiden Probenahmestellen. Ökomorphologisch unterscheiden sich die beiden Stellen diametral. Die Stelle oberhalb

befindet sich in einem „künstlichen“, diejenige unterhalb in einem „natürlich/naturnahen“ Abschnitt. Beide Stellen sind gut beschattet. Die Sohle besteht oberhalb aus gesetzten Steinen unterhalb jedoch aus natürlichem Kies mit breiter Korngrößenverteilung.

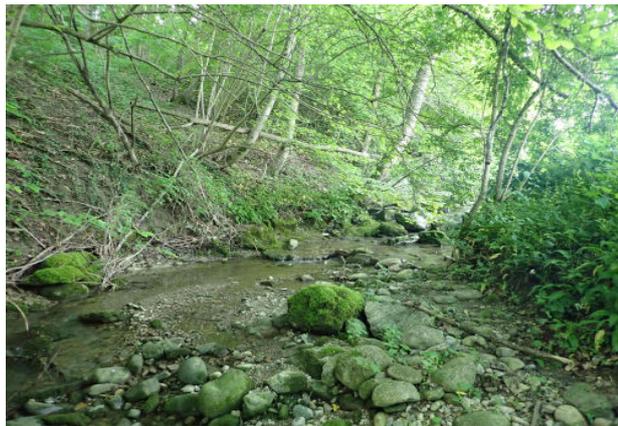
Abb. 12: Stelle E262 am Rummelbach unterhalb der Einleitung A06-105, Berikon. Koordinaten: 2670589 / 1245289.

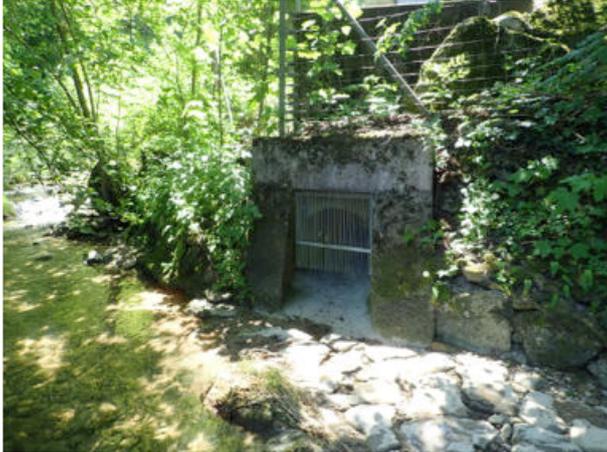
Abb. 15: Einleitung des Regenbeckens der ARA Rudolfstetten in den Rummelbach. Koordinaten: 2671893 / 1247539.

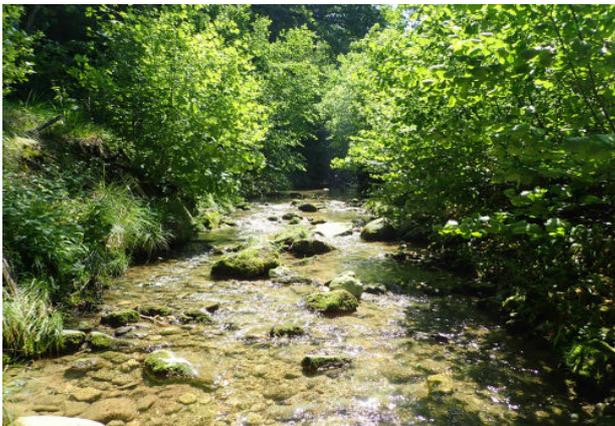
Abb. 16: Stelle E263 oberhalb der Einleitung des Regenbeckens der ARA Rudolfstetten. Koordinaten: 2671895 / 1247527.

Die beiden Stellen E263 und E264 liegen an einem ökomorphologisch „natürlichen/naturnahen“ Abschnitt des Rummelbaches. Dieser fliesst dort in einem schmalen Waldstück. Entsprechend wird die gewässersohle auch im Sommer gut beschattet. Die Sohle besteht aus natürlichem Geschiebe mit einer breiten Korngrössenverteilung. Die Einleitung mündet am linken Ufer in den Rummelbach, etwa in der Mitte der rund 30 m auseinanderliegenden Probenahmestellen.

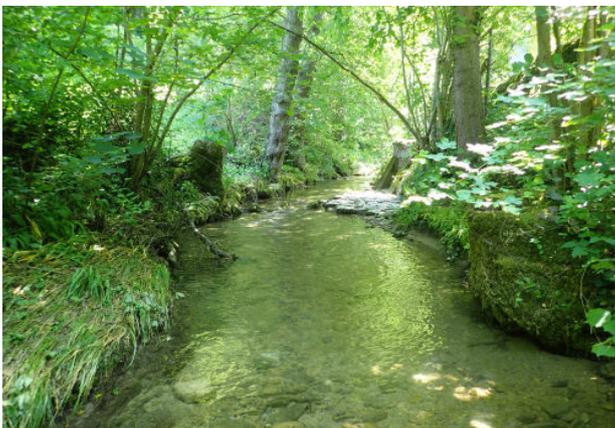
Abb. 17: Stelle E264 unterhalb der Einleitung des Regenbeckens der ARA Rudolfstetten. Koordinaten: 2671891 / 1247560.

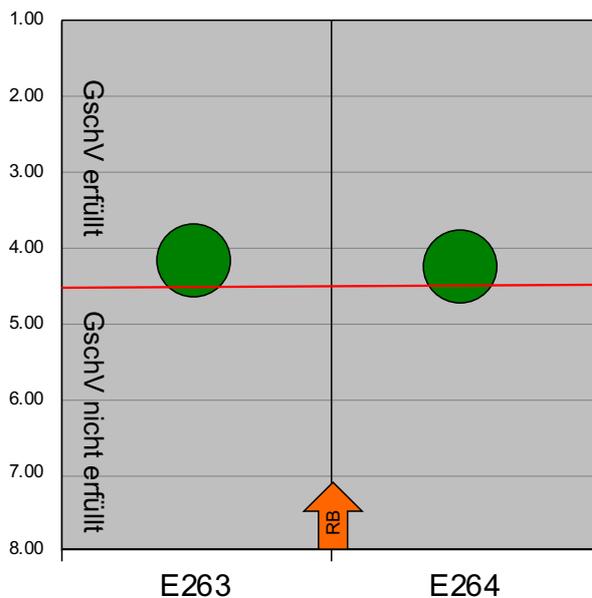
Abb. 19: Gewässerbelastung nach DI-CH des Rummelbaches im Bereich des Regenbeckens der ARA Rudolfstetten.

Hinsichtlich der Gesamtbelastung durch Wasserinhaltsstoffe ist der Befund identisch. Gemäss dem schweizerischen Kieselalgenindex DI-CH entspricht die Gewässergüte des Rummelbaches im Bereich des Regenklärbeckens der ARA Rudolfstetten der Güteklasse „gut“. Auch innerhalb dieser Stufe ist kein Einfluss der Entlastungen ersichtlich. Es zeigt sich eine gewisse Vorbelastung aus dem Einzugsgebiet oberhalb.

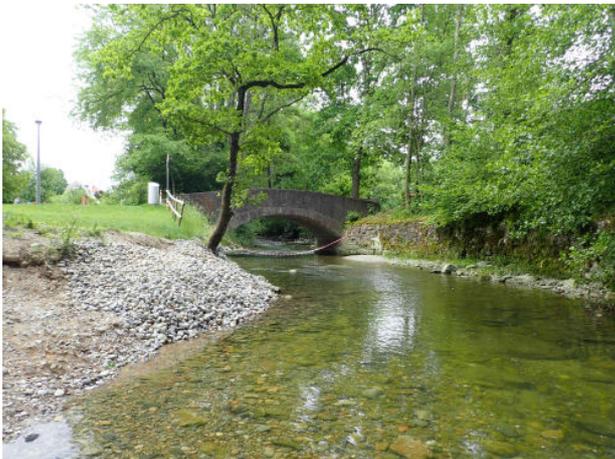
Die Probenahmestellen an der Reppisch befinden sich ca. 20 m ober- und unterhalb der Einleitung aus dem Entlastungsbauwerk A56-352. Das Gewässer ist hier ökomorphologisch „wenig beeinträchtigt“. Der linksufrige Prallhang ist mit einer Trockenmauer befestigt, die jedoch zum Zeitpunkt der Probenahme nicht bis zur Wasserlinie reichte. Die Gewässersohle ist nur teilweise beschattet, da am rechten Ufer das Bachgehölz fehlt. Trotz der relativ schwachen Beschattung ist der pflanzliche Bewuchs der Sohle gering. Die Sohle besteht aus natürlichem, locker gelagertem Kies mit breitem Korngrössenspektrum. Zum Zeitpunkt der Probenahme führte die Reppisch wenig Wasser.

Abb. 21: Stelle E268 oberhalb des Regenbeckens A56-352 in Bergdietikon. Koordinaten: 2672167 / 1249857.

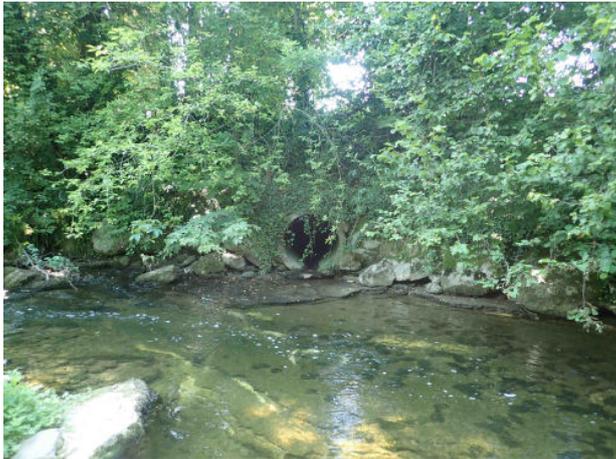
Die Hochwasserentlastung (Abb. 25) entlastet die Siedlungsentwässerung von Bergdietikon. Das unbehandelte Abwasser gelangt im Entlastungsfall in die Reppisch. Die Probenahme erfolgte am 5. Juni 2019 an den Stellen E270 (oberhalb) und E271 (unterhalb) der Einleitung jeweils einige Tage nach stärkeren Regenfällen.

Abb. 25: Hochwasserentlastung der Siedlungsentwässerung RU 2 Bergdietikon. Koordinaten: 2672131 / 1249240.

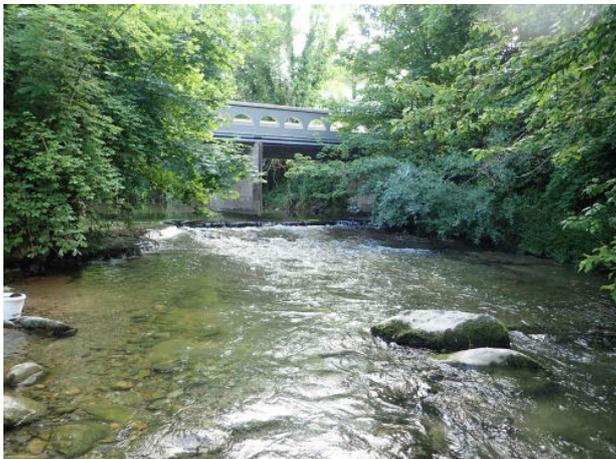
Abb. 26: Stelle E270 oberhalb der Hochwasserentlastung RU 2, Bergdietikon. Koordinaten: 2672126 / 1249225.

Die beiden Probenahmestellen liegen rund 40 m auseinander. E270 befindet sich ca. 15 m vor der Entlastung. Ökomorphologisch ist die Reppisch in diesem Abschnitt stark beeinträchtigt. Die Ufer sind beidseitig bis an die Wasserlinie verbaut. Die Sohle wird nur mässig beschattet. Sie besteht jedoch aus natürlichem Geschiebe mit einer breiten Korngrößenverteilung. Der pflanzliche Bewuchs der Sohle ist zum Zeitpunkt der Probenahme gering. Grössere Blöcke im Bachbett sorgen für variable Strömungsverhältnisse.

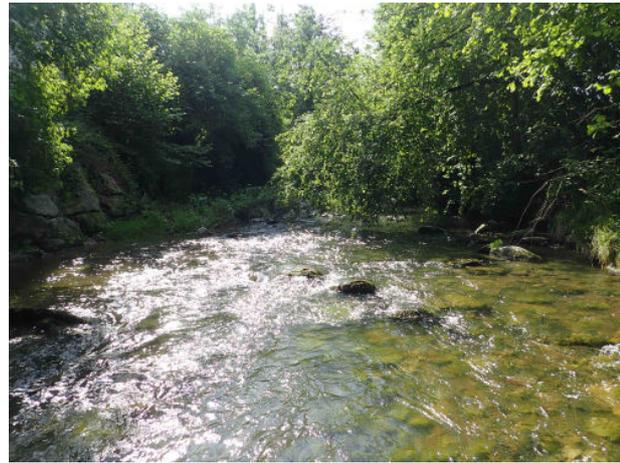
Abb. 27: Stelle E271 unterhalb der Hochwasserentlastung RU 2, Bergdietikon. Koordinaten: 2672161 / 1249234.

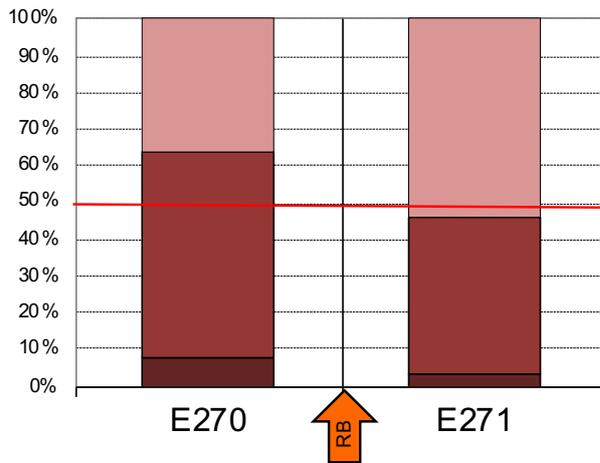
Die Belastung durch organisch abbaubare Stoffe ist oberhalb der Einleitung grösser als unterhalb. Entsprechend sind die diesbezüglichen Anforderungen der GSchV nur unten erfüllt. Die spezifische Gewässergüte entspricht an der Stelle oberhalb der Stufe II-II („mässig bis kritisch belastet“), weiter unten der Stufe II („mässig belastet“)

Die belastungssensible Kieselalgengruppe hat oberhalb der Entlastung einen Anteil von 36% und unterhalb von 54%. Der Anteil der belastungstoleranten sinkt entsprechend von 56% auf 43% und Anteil der belastungsresistenten Gruppe von 8 auf 3%.

Abb. 28: Organische Belastung des Reppisch im Bereich der Hochwasserentlastung RU 2, Bergdietikon. Die Anforderungen der GschV sind erfüllt, wenn die hellen Säulenanteile >50% sind.

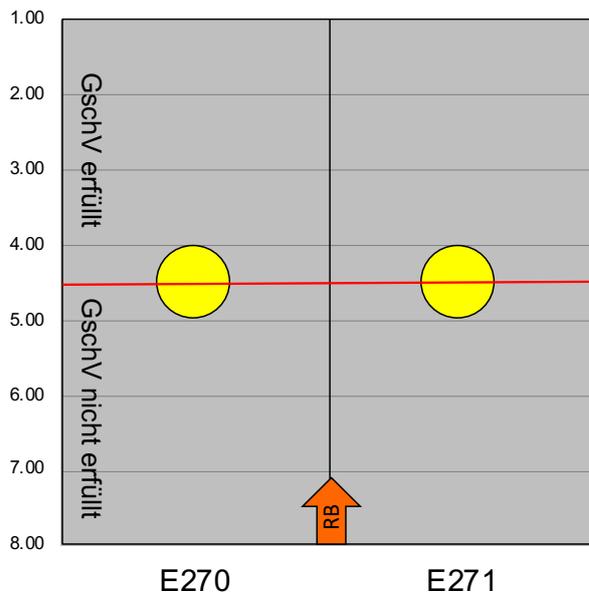
Abb. 29: Gewässerbelastung des Reppisch nach DI-CH im Bereich der Hochwasserentlastung RU 2, Bergdietikon.

Anders verhält es sich bezüglich der Gesamtbelastung. Der DI-CH liegt an beiden Stellen im Bereich der Stufe „mässig“. Die diesbezüglichen Anforderungen

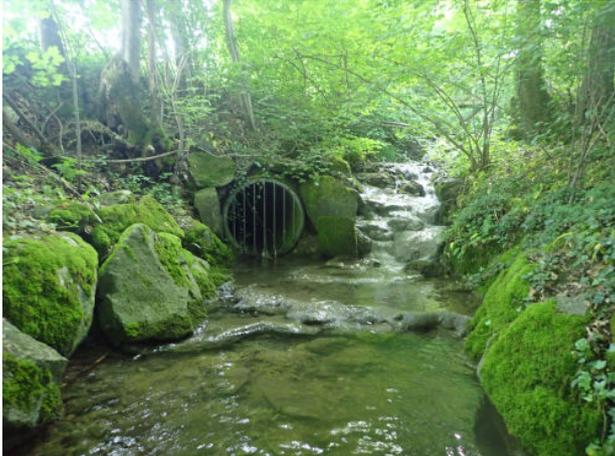
Die Entlastung (Abb. 30) stammt aus dem Regenbecken der Siedlungsentwässerung von Bellikon (Standort in Künten). Das unbehandelte Abwasser gelangt im Entlastungsfall in den Chräbsbach. Die Probenahme erfolgte am 14. Juni 2019 an den Stellen E272 oberhalb und E273 unterhalb der Entlastung, einige Tage nach stärkeren Regenfällen.

Abb. 30: Einleitung aus dem Regenbecken „Chräbsbach“ in Künten. Koordinaten: 2667748 / 1249115.

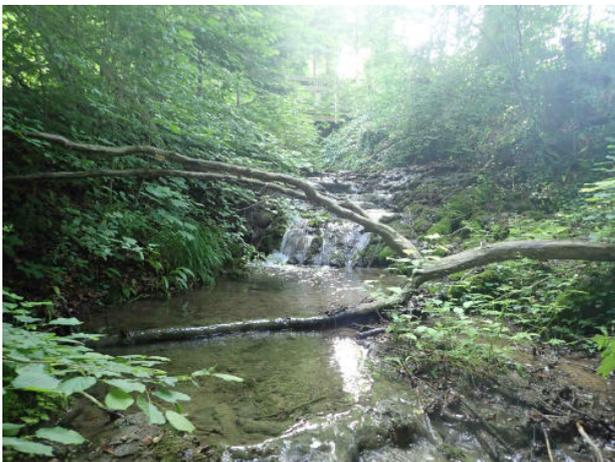
Abb. 31: Stelle E272 oberhalb der Einleitung aus dem Regenbecken „Chräbsbach“ in Künten. Koordinaten: 2667754 / 1249114.

Die Probenahmestellen E272 und E273 liegen rund 30 m auseinander. Die Einleitung befindet sich wenige Meter unterhalb der Stelle E272. Der Chräbsbach wechselt im Abschnitt zwischen den beiden Stellen von einem ökomorphologisch stark zu einem wenig beeinträchtigten Zustand. Die Stellen sind beidseitig mit einem zusammenhängenden Gehölz bestockt, welches die Sohle gut beschattet. Diese besteht aus groben, flachen Steinen, welche aus natürlichen Gründen stark versintert ist. Die Sohle ist trotz guter Beschattung oberhalb mittel und unterhalb stark mit

Fadenalgen bewachsen. Ein Grund dafür ist auch die starke Kolmation/Versinterung der Sohle, die auch bei Hochwasser stabil bleibt. Im oberen Abschnitt sind die Ufer an der Wasserlinie mit groben Blöcken befestigt.

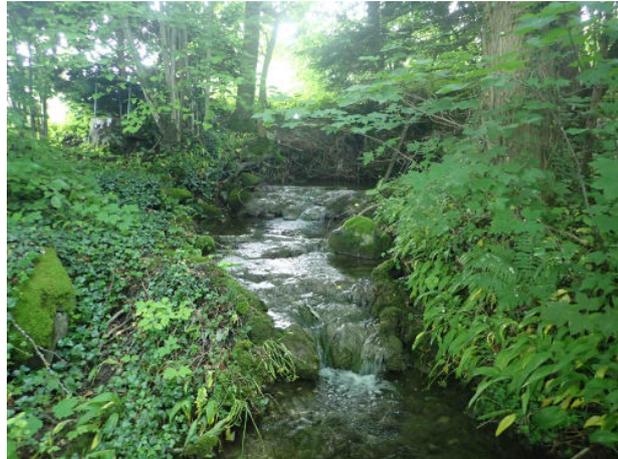
Abb. 32: Stelle E 273 25 m unterhalb der Einleitung aus dem Regenbecken „Chräbsbach“ in Künten. Koordinaten: 2667726 / 1249111.

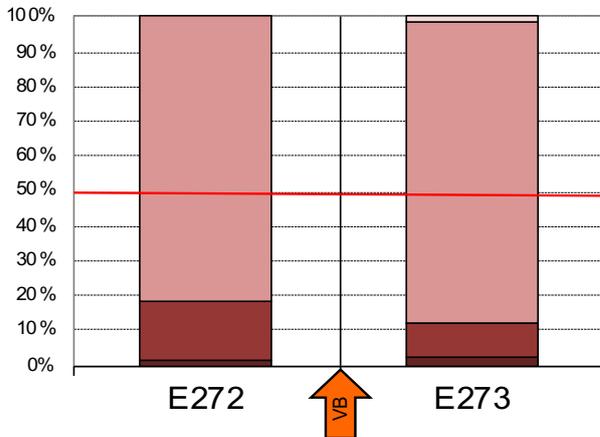
Abb. 33: Organische Belastung des Chräbsbaches im Bereich des Regenbeckens „Chräbsbach“ in Künten. Die Anforderungen der GSchV sind erfüllt, wenn die hellen Säulenanteile >50% sind.

Der Chräbsbach ist auch nach Entlastungsereignissen nur „schwach“ mit organischen Stoffen belastet. Die Belastung entspricht der Gütestufe II „mässig belastet“, bei welcher die Anforderungen der GSchV eingehalten sind. Innerhalb dieser Gütestufe sind die Unterschiede zwischen den Stellen zu gering um auf einen Einfluss der Einleitung zu schliessen, wobei die Stelle E273 tendenziell eher bessere Verhältnisse aufzeigt. Dem 80%-Anteil an belastungs**sensiblen** Kieselalgen-gruppe vor der Entlastung stehen Anteile von 87% unterhalb gegenüber. Entsprechend sinkt der Anteil der **toleranten** Kieselalgen-gruppe von 17% oberhalb der Einleitung auf 10% unterhalb. Die Anteile der **resistenten** Gruppe steigen von 1% auf 3%.

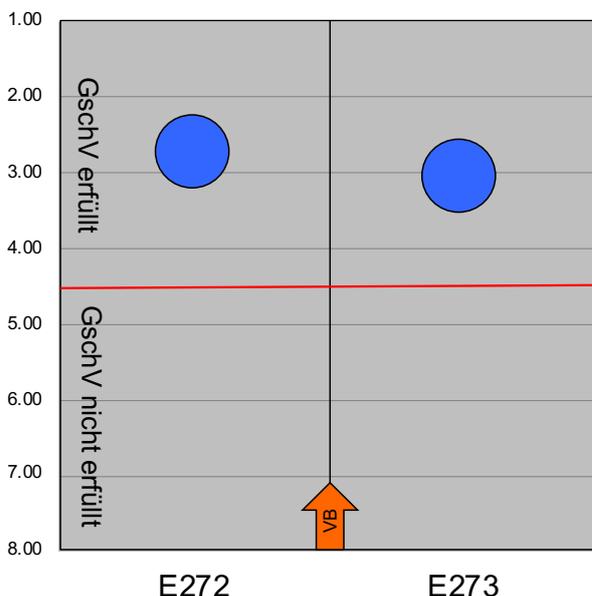
Abb. 34: Gewässerbelastung nach DI-CH des Chräbsbaches im Bereich des Regenbeckens „Chräbsbach“ in Künten.

Ein grundsätzlich ähnliches Bild zeigt sich hinsichtlich der Gesamtbelastung des Chräbsbaches. Der DI-CH Wert entspricht an beiden Stellen der Gütestufe „sehr gut“. Damit sind die Anforderungen der GSchV im gesamten Abschnitt eingehalten. Die Entlastungsereignisse bewirken jedoch innerhalb dieser Gütestufe eine leichte Verschlechterung. Der DI-CH Wert steigt zwischen der Stelle oberhalb und der Stelle unterhalb um 0.3 Einheiten.

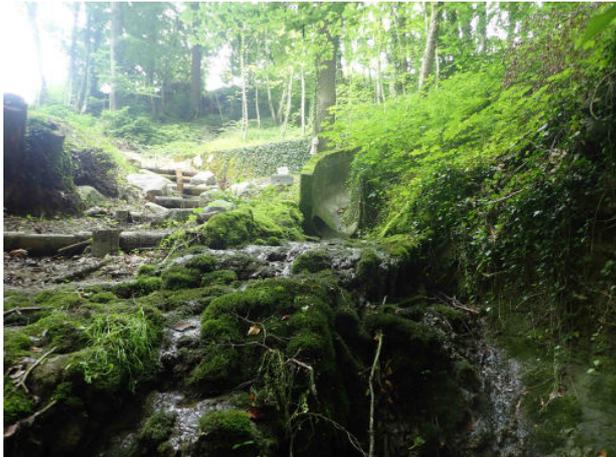
Abb. 35: Ausleitung der Hochwasserentlastung RU 25 Remetschwil in den Bifangbach. Koordinaten: 2666874 / 1251463.

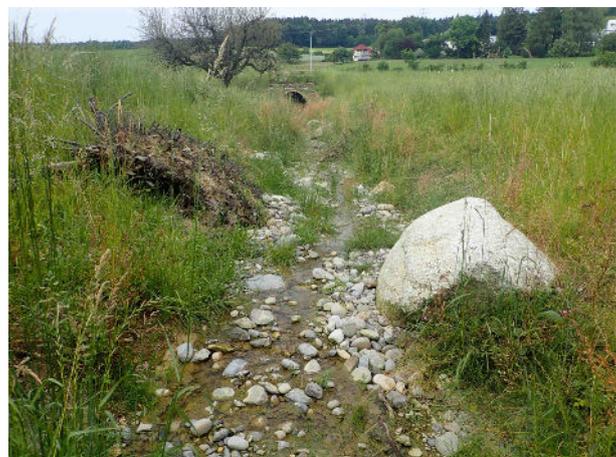
Abb. 36: Stelle E276 am Bifangbach oberhalb der Ausleitung der Hochwasserentlastung RU 25 Remetschwil. Koordinaten: 2666860 / 1251507

„natürlich/naturnah“. Die ausgedolte Strecke des Bifangbaches kann als „wenig beeinträchtigt“ bezeichnet werden. Hier fehlt noch das beschattende Bachgehölz. Entsprechend bedeckt viel Algenaufwuchs die Sohle. Dieser tritt in den bewaldeten Abschnitten nicht auf.

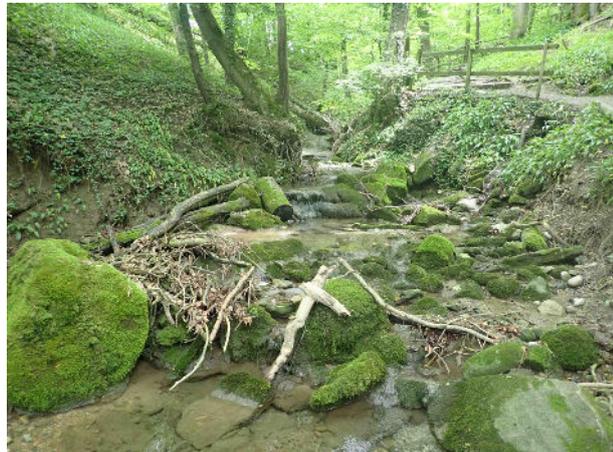
Abb. 37: Stelle E274 am Dorfbach oberhalb der Mündung des Bifangbaches und der Ausleitung der Hochwasserentlastung RU 25 Remetschwil. Koordinaten: 2666888 / 1251444.

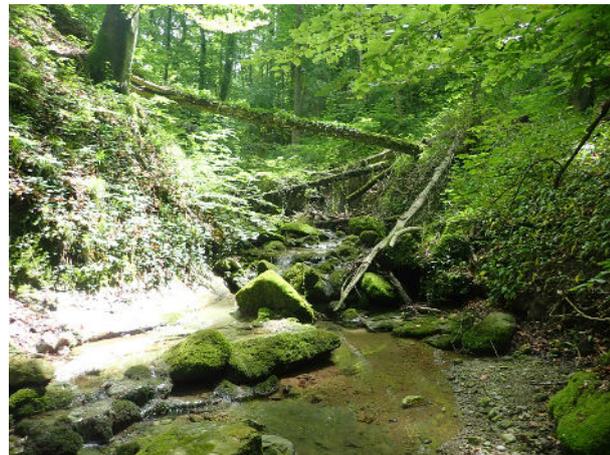
Abb. 38: Stelle E275 am Dorfbach unterhalb der Mündung des Bifangbaches und der Ausleitung der Hochwasserentlastung RU 25 Remetschwil. Koordinaten: 2666817 / 1251471.

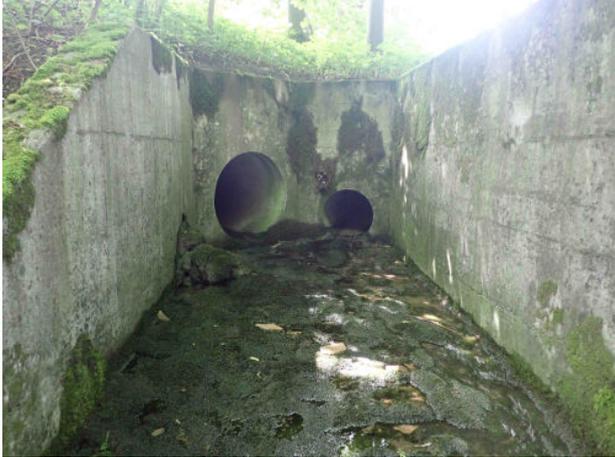
Abb. 42: Ausleitung der Hochwasserentlastung RU 30 (links) Remetschwil in den Dorfbach. Koordinaten: 2666874 / 1251463.

Der Dorfbach wird durch die Einleitung im äusseren Aspekt leicht beeinträchtigt. Unmittelbar unterhalb der Entlastung ist die Sohle wenig bis mittel verschlammt. Weiter unten ist dies aber nicht mehr der Fall. Dort neigt der Bach infolge der grösseren Turbulenz zu Schaumbildung. Die diesbezüglichen Anforderungen der GSchV werden knapp nicht eingehalten. An beiden Stellen ist der Dorfbach leicht bis mittel kolmatiert. Die Kolmatierung wird durch natürliche Kalkausscheidungen verursacht. Trotz Kolmation und Schlamm (oben) ist aber kein Eisensulfid feststellbar, was auf eine noch ausreichende Sauerstoffversorgung der Bachsohle hinweist. Beide Stellen sind zudem frei von Trübungen, Verfärbung, Geruch, Feststoffen und heterotrophem Bewuchs.

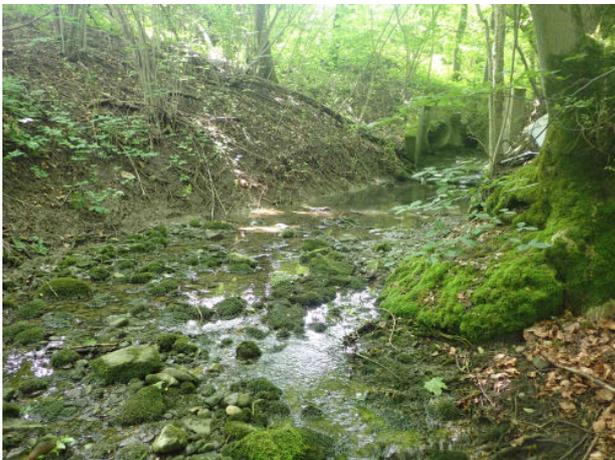
Abb. 43: Stelle E277 am Bifangbach unterhalb der Einleitung der Hochwasserentlastung RU 30, Remetschwil. Koordinaten: 2666882 / 1251502

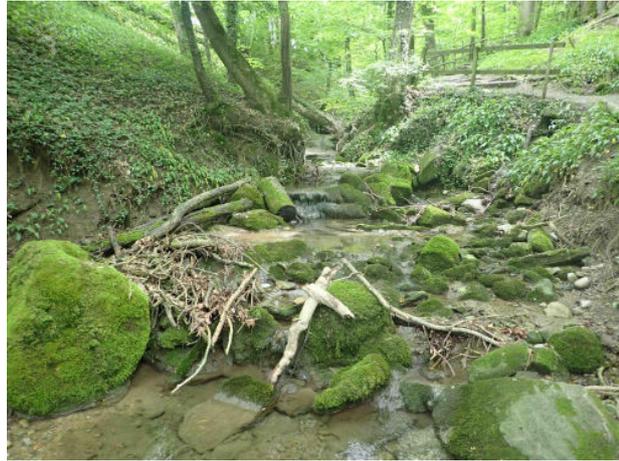
Abb. 44: Stelle E274 am Dorfbach unterhalb der Einleitungen der Hochwasserentlastung RA 30 und RU 25, Remetschwil. Koordinaten: 2666976 / 1251327.

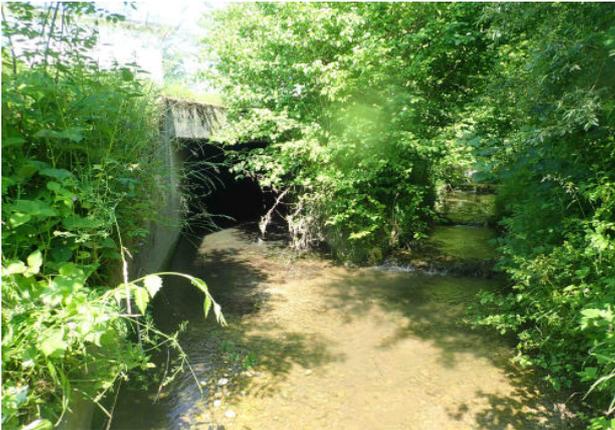
Abb. 47: Ausleitung (roter Pfeil) des Regenbeckens A94-201 Niederrohrdorf in den Mülibach. Koordinaten: 2664554 / 1252964.

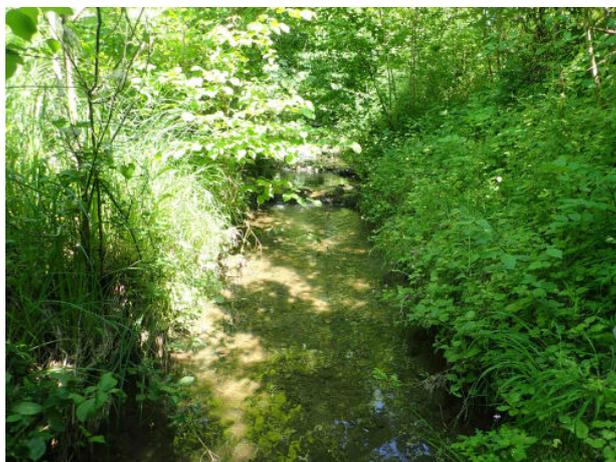
Die Probenahmestellen E278 und E279 liegen 25 m voneinander entfernt. Die Ausleitung der Hochwasserentlastung befindet sich am rechten Ufer unmittelbar unterhalb der oberen Stelle. Der Mülibach ist in diesem Bereich ökomorphologisch „naturfern“. Das Gewässer verläuft in einem Trapezgerinne. Die Ufer weisen beidseitig einen lockeren Gehölzgürtel auf, welcher aber die Sohle ausreichend beschattet. Diese besteht teilweise aus Kies und gelegten Steinplatten. Die Sohle weist nur wenig pflanzlichen Bewuchs auf.

Abb. 48: Stelle E278 oberhalb der Ausleitung aus dem Regenbecken A94-201 Niederrohrdorf. Koordinaten: 2664558 / 1252962

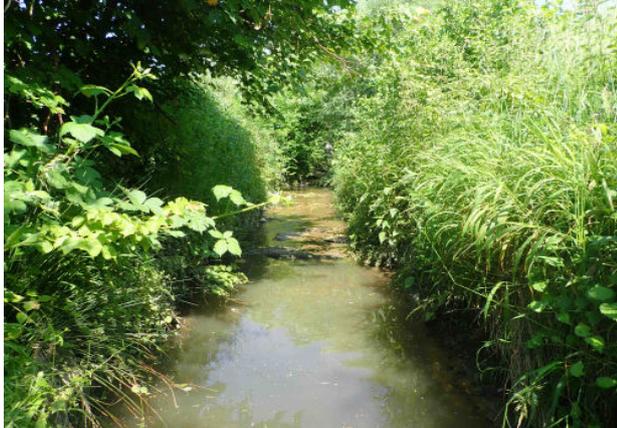
Unterhalb der Einleitung ist der Dorfbach ökomorphologisch wenig beeinträchtigt. Die Ufer sind beidseitig mit Bäumen und Sträuchern bestockt, welche die Sohle gut beschatten. Das Sohlenmaterial besteht an dieser Stelle aus lockerem Kies mit einem breiten Korngrössenspektrum.

Abb. 49: Stelle E279 unterhalb der Ausleitung aus dem Regenbecken A94-201 Niederrohrdorf. Koordinaten: 2664534 / 1252956.

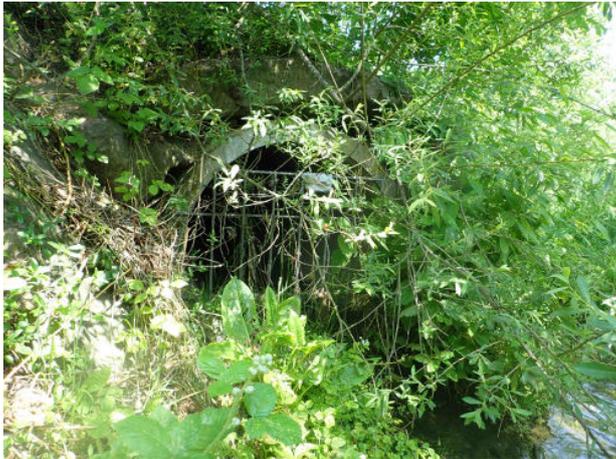
Abb. 52: Einleitung des Regenbeckens A91-105 in den Mülibach. Koordinaten: 2665131 / 1253164.

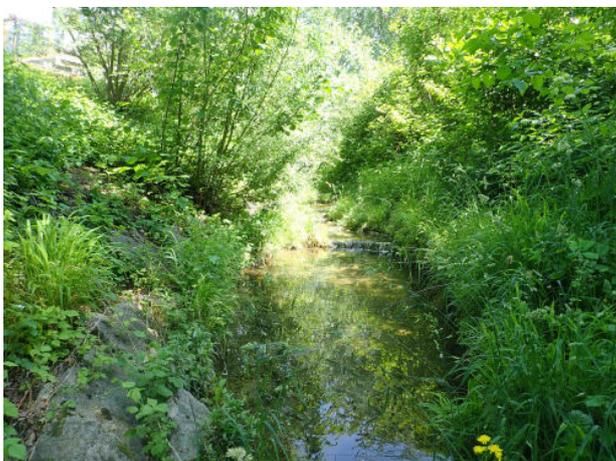
Der Mülibach verläuft hier in einem ökomorphologisch noch wenig beeinträchtigten Abschnitt. Die Ufer sind stellenweise beidseitig mit losen Blöcken gesichert. Das rechte Ufer ist mit Bäumen bestockt, die das Bachbett ausreichend beschatten. Die Sohle besteht aus Kies mit breiter Korngrößenverteilung. Sie ist jedoch leicht bis mittel kolmatiert. An beiden Stellen weist sie einen stärkeren Moosbewuchs auf.

Abb. 53: Stelle E280 oberhalb der Einleitung des Regenbeckens A91-105 Niederrohrdorf. Koordinaten: 2665144 / 1253161.

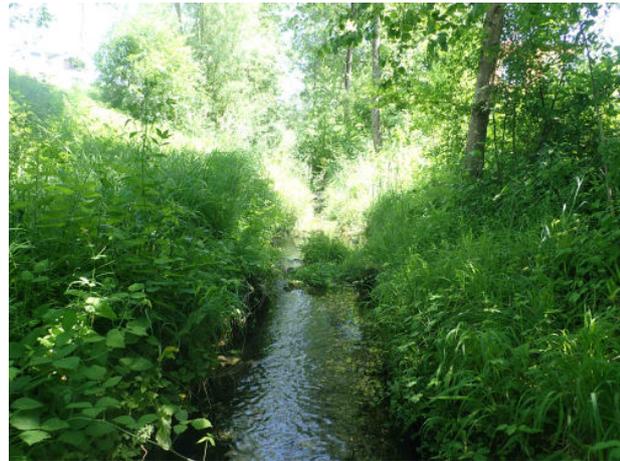
Abb. 54: Stelle E281 unterhalb der Einleitung des Regenbeckens A91-105 Niederrohrdorf. Koordinaten: 2665116 / 1253166.

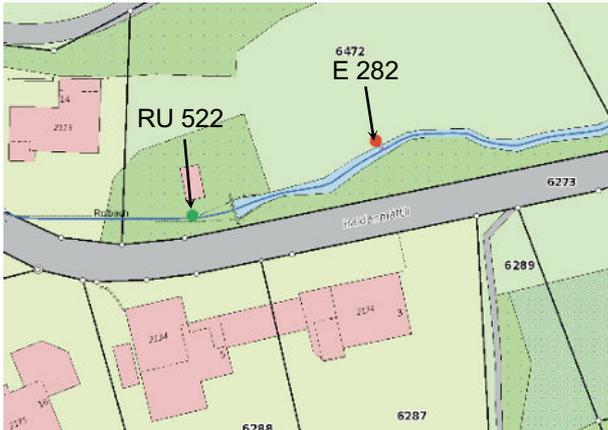
Abb. 57: Entlastung RU 522 in den Rotbach. Koordinaten: 2668383 / 1242404.

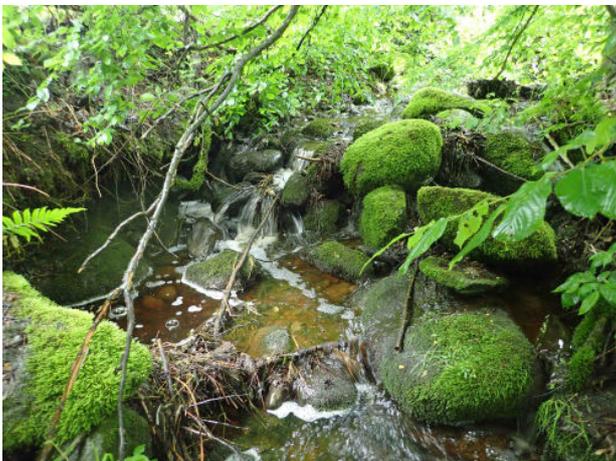
Der Rotbach verläuft bei den Untersuchungsstellen in einem ökomorphologisch stark beeinträchtigten Abschnitt. Die Sohle ist an den Stellen mit groben Steinen belegt. Sie wird jedoch durch das vorhandene Bachgehölz gut beschattet. Der pflanzliche Bewuchs ist daher gering (<10%).

Abb. 58: Stelle E282 unterhalb der Einleitung RU 522, Bremgarten. Koordinaten: 2668383 / 1242404.

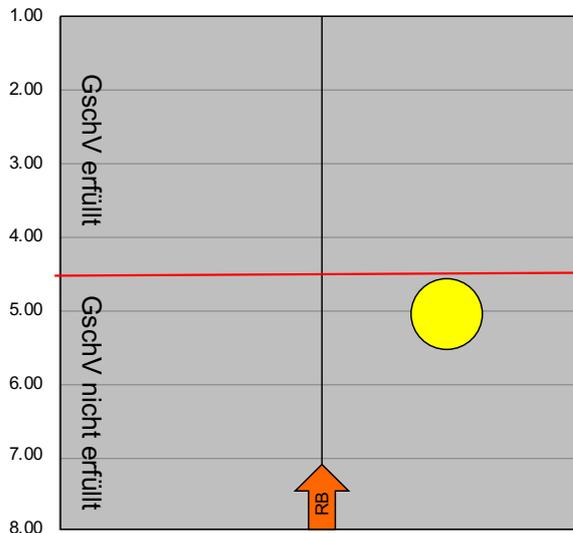
Der Rotbach scheint an der Stelle E282 erheblich mit organischen Inhaltsstoffen belastet zu sein. Allerdings

stammen die eher aus dem oberhalb der Eindolung gelegenen „Foremoos“ als aus der Entlastung. Darauf weist auch das durch Humin- und Fulvinstoffe braun gefärbte Wasser hin. Die Belastungsquelle wäre folglich natürlich. Auch so sind die Anforderungen der GSchV gerade noch eingehalten.

Abb. 60: Gewässerbelastung nach DI-CH des Rotbaches im Bereich der Einleitung des Regenbeckens RU 522 Bremgarten.

Auch bezüglich der Gesamtbelastung scheint der Mooreinfluss, das heisst der DOC, als dominante Quelle sich auszuwirken. Die ermittelte Zustandsklasse entspricht der Stufe „mässig“ und erfüllt numerisch die Anforderungen der GSchV nicht. Aber wie schon weiter oben erwähnt handelt es sich hier um eine natürliche Belastungsquelle.

Fazit: Der Rotbach ist natürlicherweise mit organischen Stoffen aus dem Mooregebiet „Foremoos“ belastet. Im Entlastungsfall werden viele Feststoffe ins Gewässer geschwemmt. Es wird empfohlen bei der Hochwasserentlastung eine Feststoffabtrennung einzubauen.
