## Einzugsgebiet bezogenes Monitoring der Gewässerqualität im Bünztal

Auswirkungen der Siedlungsentwässerungen auf die  
Gewässer im Einzugsgebiet der Bünz

Stand 2017-2025

Mai 2026

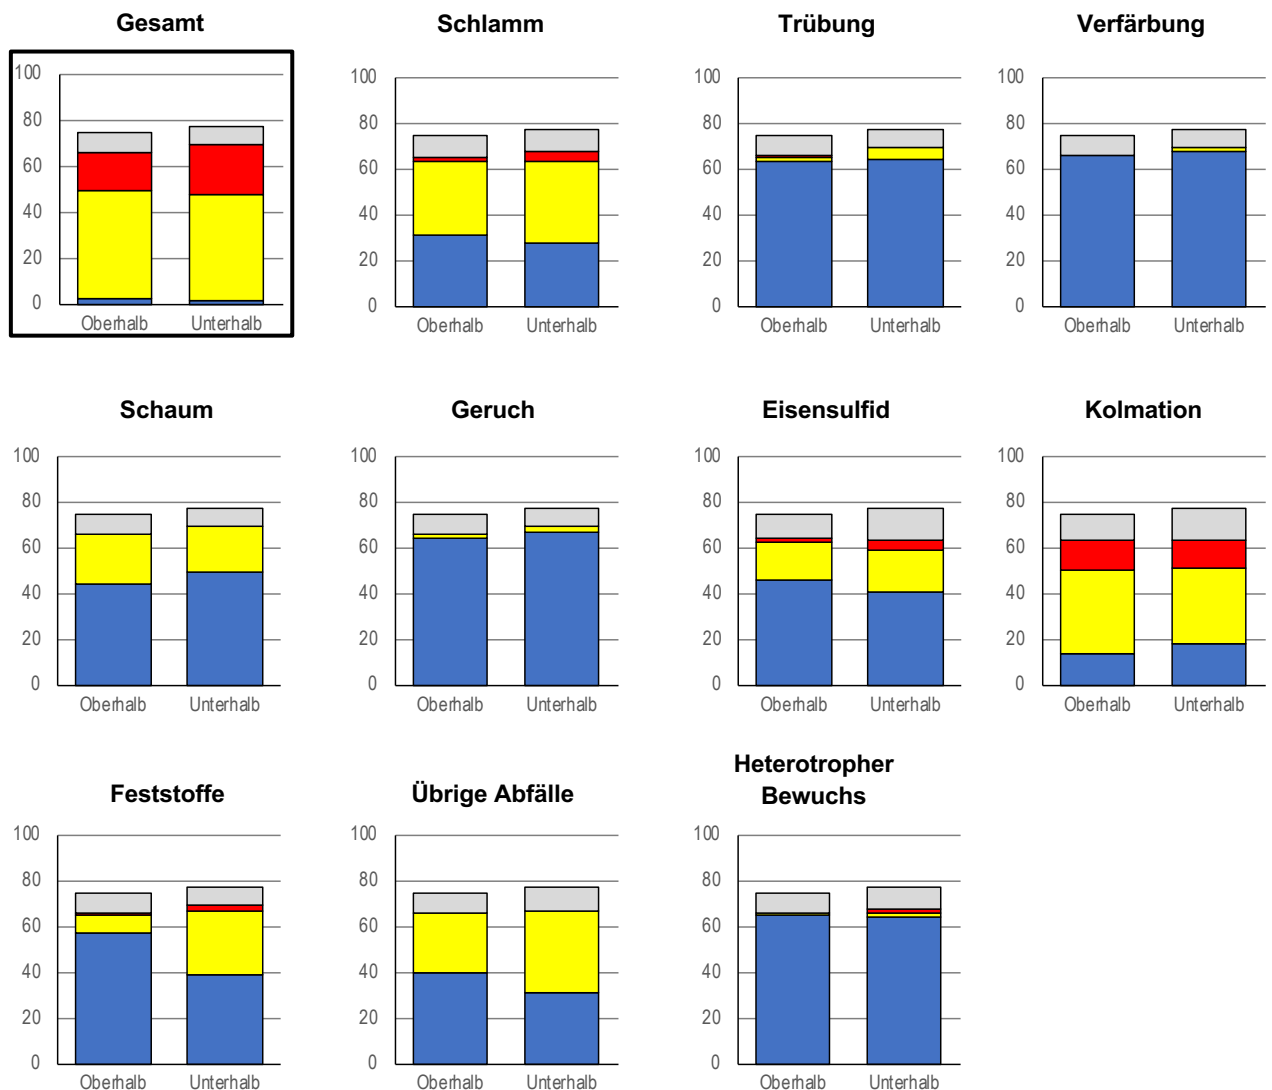
**Abb. 3:** Zusammenfassende Übersicht der Ergebnisse aller Kriterien der Kurzbeurteilungen. Vertikale Achse zeigt die Zahl der zu beurteilenden Stellen. **Blau:** Anforderung der GSchV erfüllt. **Gelb:** Anforderung der GSchV knapp nicht erfüllt. **Rot:** Anforderung der GSchV klar nicht erfüllt. Leere Säulenanteile: Stellen konnten nicht überprüft werden.

In der Region Bünztal wurden zwischen 2017 und 2025 76 Einleitungen einer Kurzbeurteilung unterzogen. Von den insgesamt 153 untersuchten Stellen (jeweils eine ober- und unterhalb einer Einleitung) erfüllten nur fünf alle elf untersuchten Kriterien. Beim grossen Rest waren ein bis mehrere Kriterien nicht erfüllt. Betroffen waren Stellen oberhalb und unterhalb von Einleitungen gleichermaßen. Dies gilt auch bezüglich der Klassen der Beeinträchtigungen (Abb. 3, oben links).

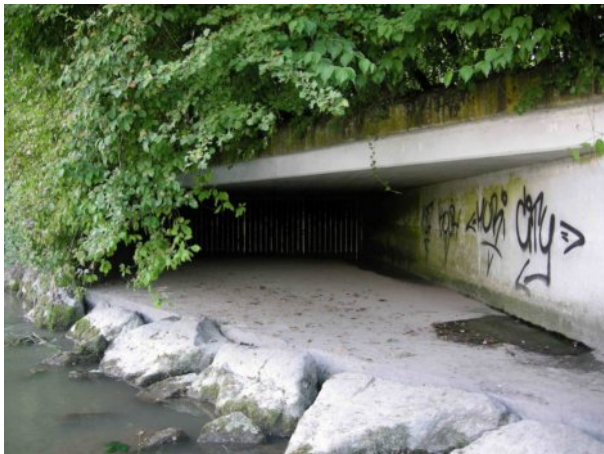
Abb. 16: Einleitung RB ARA, Muri. Koordinaten: 2668'314 / 1237'053.

**Fazit:** Der Entlastungsüberlauf RB ARA Muri hat keinen nachhaltigen Einfluss auf die Qualität der Wasserinhaltsstoffe der Bünz. Hingegen funktioniert die Feststoffabtrennung im Regenbecken schlecht und ist zu sanieren.

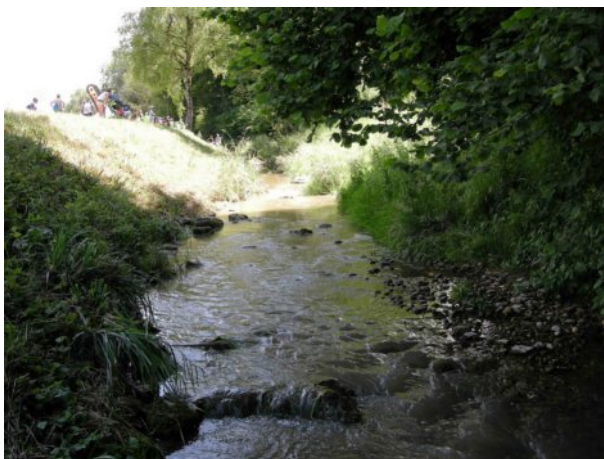
Abb. 17: Stelle E203 an der Bünz oberhalb der Einleitung RB ARA Muri. Koordinaten: 2668'312 / 1237'011.

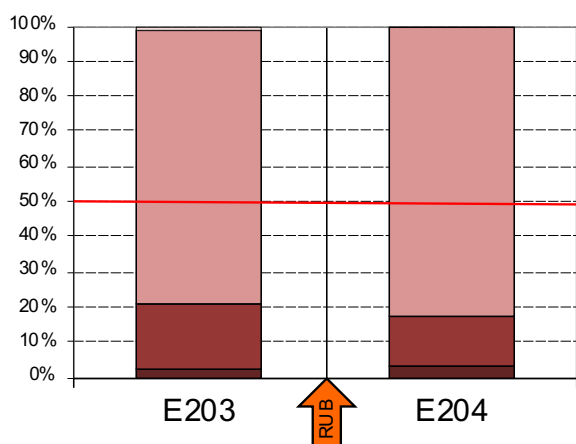
Die von den Kieselalgen angezeigte Gesamtbelastung (DI-CH) erfüllt in der Bünz ober- und unterhalb der Einleitung die diesbezüglichen Anforderungen der Gewässer-schutzverordnung (GschV). Die ermittelte Gewässerqualität entspricht an beiden Stellen der Gütestufe „sehr gut“. Trotz den vorangegangenen Entlastungen verbessert sich der DI-CH um 0.2 Gütestufen. Die Qualitätsunterschiede bei der Kieselalgenindikation zwischen den beiden Stellen liegen im Unsicherheitsbereich der Untersuchungsmethode.

Abb. 19: Organische Belastung der Bünz im Bereich der Einleitung RB ARA Muri. Die Anforderungen der GschV sind erfüllt, wenn die hellen Säulenanteile >50% sind.

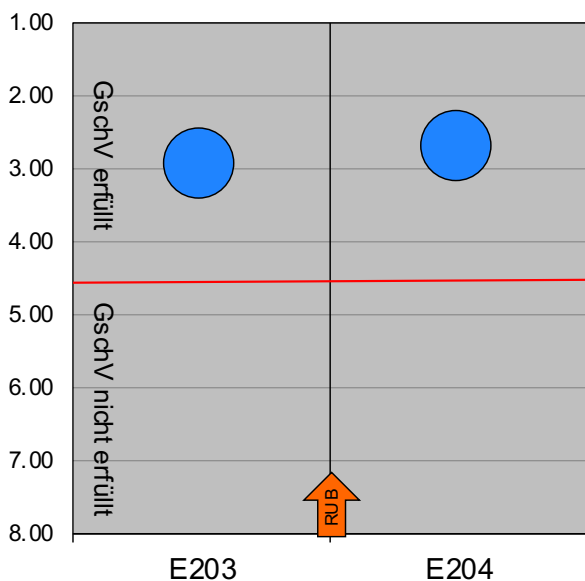
Abb. 20: Gewässerbelastung nach DI-CH im Bereich der Einleitung RB ARA Muri.

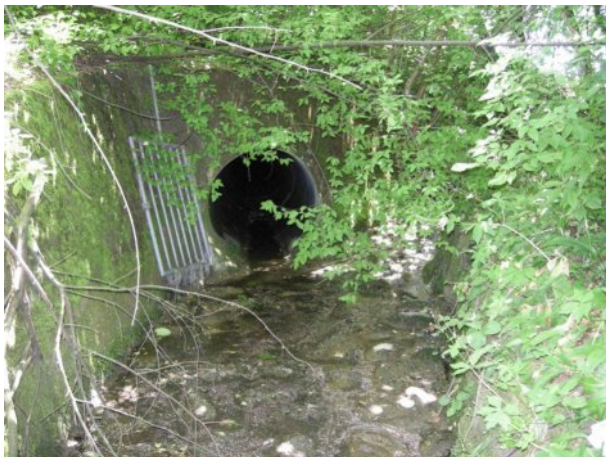
Abb. 21: Einleitung des Regenbeckens Riedmatten, Buttwil in den Dorfbach. Koordinaten: 2665'946 / 1236'085.

**Fazit:** Insgesamt hat der Entlastungsüberlauf des Regenbeckens Riedmatten keinen nachhaltigen Einfluss auf die Qualität der Wasserinhaltsstoffe des Dorfbaches. Hingegen funktioniert die Feststoffabtrennung beim Regenbecken unzureichend. Eine genauere Abklärung wird empfohlen.

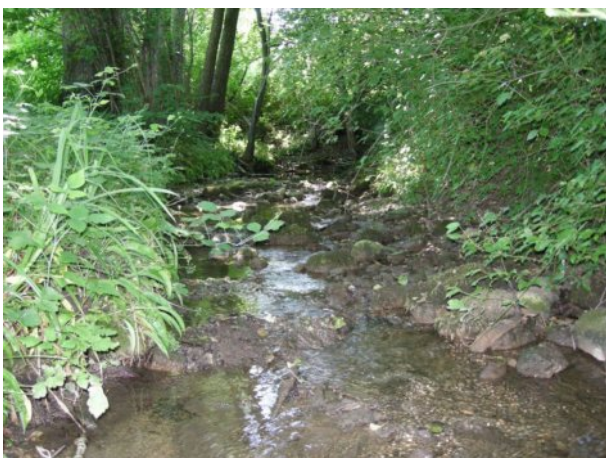
Abb. 22: Stelle E201 oberhalb der Einleitung des Regenbeckens Riedmatten Buttwil. Koordinaten: 2665'948 / 1236'074.

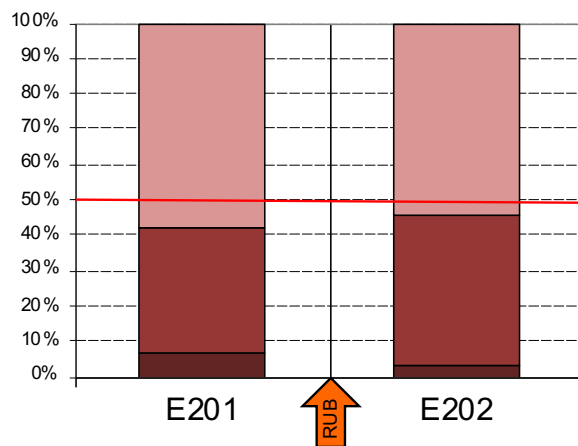
Die vorausgegangenen Entlastungsereignisse haben im Bereich des Regenbeckens Buttwil keinen grossen Einfluss auf die organische Belastung des Dorfbaches. Die Belastung entspricht bei beiden Stellen der Gütestufe II („mässig belastet“) und erfüllt damit auch die entsprechenden Anforderungen der GSchV. Allerdings weist der Dorfbach schon vor der Einleitung eine erhöhte

Vorbelastung mit organischen Stoffen auf, deren Ursache unbekannt ist.

**Abb. 24:** Organische Belastung des Dorfbaches im Bereich des Regenbeckens Riedmatten Buttwil. Die Anforderungen der GschV sind erfüllt, wenn die hellen Säulenanteile >50% sind.

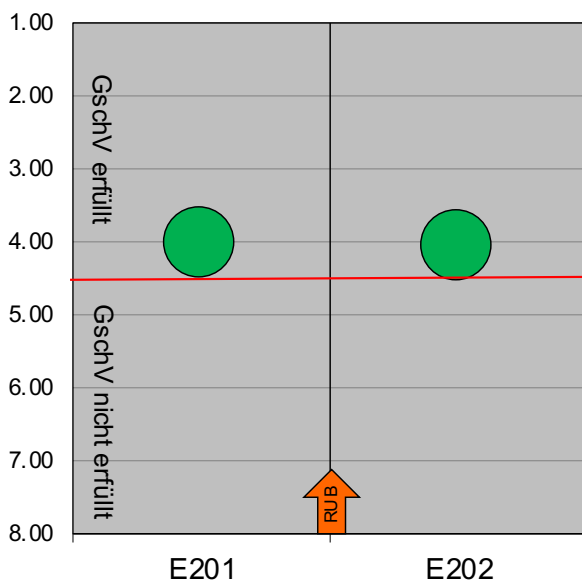
**Abb. 25:** Gewässerbelastung nach DI-CH im Bereich der Entlastung des Regenbeckens Riedmatten Buttwil.

Der DI-CH ist an beiden Stellen nahezu identisch. Sie unterscheiden sich lediglich um 0.04 Einheiten. Beide Stellen befinden sich im Zentrum der Gütestufe „gut“. Die diesbezüglichen Anforderungen der GSchV sind an beiden erfüllt.

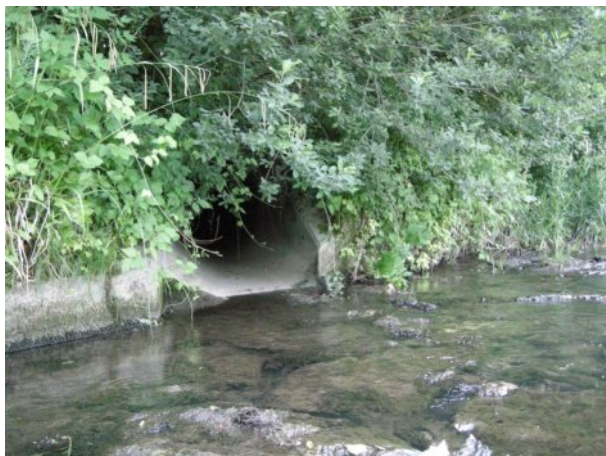
Abb. 26: Einleitung Regenbecken ARA Chlostermatte, Bünzen. Koordinaten: 2666'340 / 1240'821

Bei stärkeren Niederschlägen gelangen durch die anspringende Regenwasserentlastung vereinzelt Feststoffe in die Bünz. Die Feststoffabtrennung des Regenbeckens ist deshalb zu überprüfen. An der Stelle unterhalb der Einleitung wurde trotz trockenem Einleitungsrohr eine leichte bis mittlere Schaumbildung festgestellt. Die Ursache dafür ist nicht bekannt. Bezüglich aller übrigen Parameter wie Schlamm, Trübung, Verfärbung, Schaum, Geruch, Kolmation, Eisensulfid und heterotropher Bewuchs sind die Anforderungen der GSchV an beiden Stellen eingehalten. E207 erfüllt die Anforderungen vollumfänglich, E208 nur bezüglich der beiden oben genannten Indikatoren nicht.

**Fazit:** Die Anforderungen der GSchV sind vor der Entlastung erfüllt. Unterhalb der Entlastung erfüllt der äussere Aspekt der Bünz die Anforderungen bezüglich des Schaumes und des Feststoffeintrags nicht. Eine genauere Abklärung wird empfohlen.

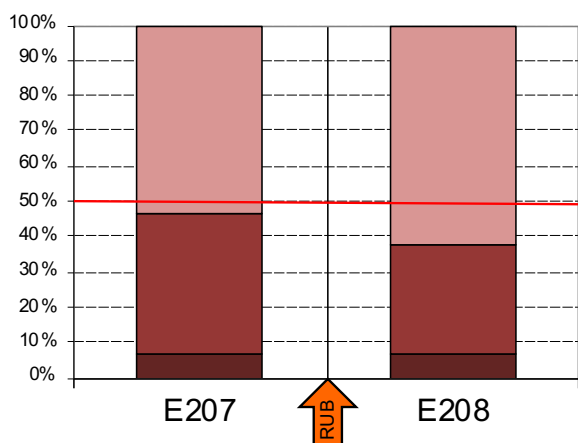
Bezüglich der organischen Belastung ist die Anforderung der GSchV an beiden Stellen eingehalten. Oberhalb der

Einleitung nur knapp. Der Belastungsgrad entspricht an beiden Stellen der Gütestufe II „mässig“ belastet. Der grosse Anteil an belastungstoleranten Kieselalgenarten deutet auf eine gewisse Vorbelastung der Bünz mit organischen Stoffen hin. Dies kann natürliche Ursachen haben (organische Böden). Innerhalb dieser Gütestufe unterscheiden sich die Anteile der nach Belastungen differenzierenden Kieselalgengruppen zwischen den beiden Stellen nur etwas. Dem 53%-Anteil an belastungs**sensiblen** Kieselalgen vor der Entlastung stehen Anteile von 40% **toleranten** und 7% **resistenten** gegenüber. Unterhalb der Entlastung steigt der Anteil der sensiblen auf 62% bei sinkendem Anteil der toleranten auf 32%. Der Anteil der belastungsresistenten Kieselalgen steigt auf 6%.

**Abb. 29:** Organische Belastung der Bünz im Bereich des Regenbeckens Chlostermatte, Bünzen. Die Anforderungen der GschV sind erfüllt, wenn die hellen Säulenanteile >50% sind.

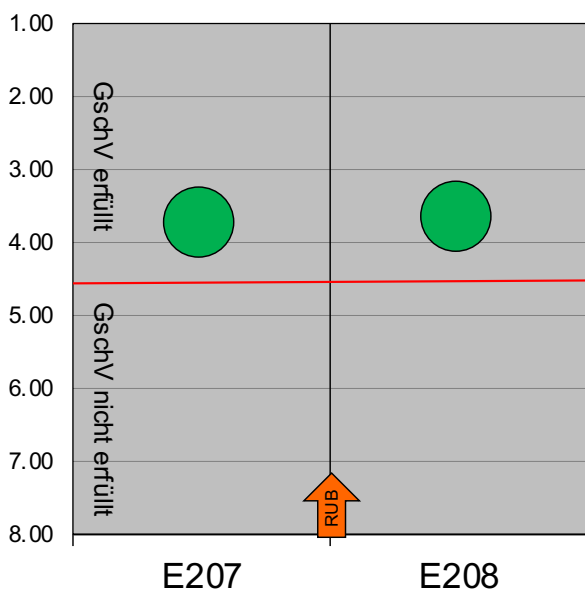
*gut*“. Die beiden Stellen unterscheiden sich lediglich durch 0.1 DI-CH-Einheiten, wobei der bessere Wert unterhalb der Einleitung ermittelt wurde.

**Abb. 30:** Gewässerbelastung nach DI-CH in der Bünz im Bereich des Regenbeckens Chlostermatte, Bünzen.

Die Gesamtbelastung des Bünz gemäss DI-CH ergibt ein ähnliches Bild wie bei der organischen Belastung. Der DI-CH erfüllt die diesbezüglichen Anforderungen der GSchV an beiden Stellen. Die Gewässerqualität liegt innerhalb der Stufe „*gut*“, jedoch knapp vor der Stufe *sehr*

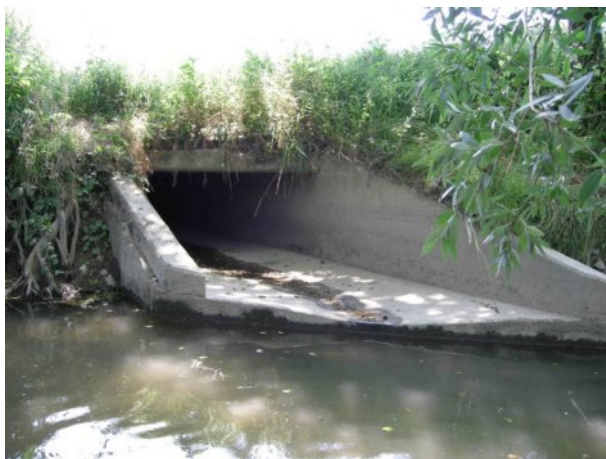
Abb. 31: Einleitung aus dem Regenbecken RB ARA Wohlen. Koordinaten: 2661'489 / 1246'873.

Die Entlastungsereignisse aus dem Regenbecken RB ARA Wohlen führen vereinzelt zu Feststoffeintrag ins Gewässer. Schlamm- und Eisensulfidbildung treten schon oberhalb der Einleitung auf. Die geringe Strömung trägt sicher zu ihnen bei. Oberhalb der Einleitung ist zudem die Sohle wenig bis mittel kolmatiert.

**Fazit:** Einige Kriterien des Äusseren Aspektes werden im Bereich der Einleitung nicht erfüllt. Allerdings ist nur der Feststoffeintrag auf die Einleitung RB ARA Wohlen zurückzuführen. Die Feststoffabtrennung im Regenbecken ist deshalb zu prüfen.

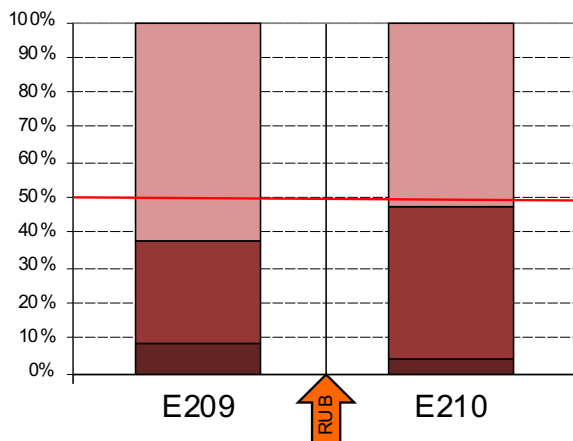
Abb. 34: Organische Belastung der Bünz im Bereich des Regenbeckens RB ARA Wohlen. Die Anforderungen der GschV sind erfüllt, wenn die hellen Säulenanteile >50% sind.

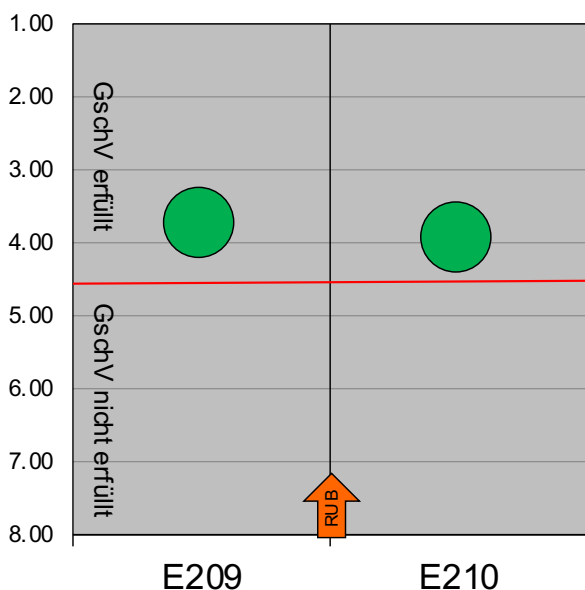
Etwas ähnlich verhält es sich bezüglich der Gesamtbelastung. Der DI-CH liegt an beiden Stellen im Bereich der Stufe „gut“. Die diesbezüglichen Anforderungen der GSchV sind damit eingehalten. Innerhalb dieser Gütestufe zeigt auch hier die Stelle nach der Einleitung einen leicht schlechteren Zustand an. Der Unterschied beträgt aber lediglich 0.2 DI-CH Einheiten.

Abb. 35: Gewässerbelastung der Bünz nach DI-CH im Regenbeckens RB ARA Wohlen.

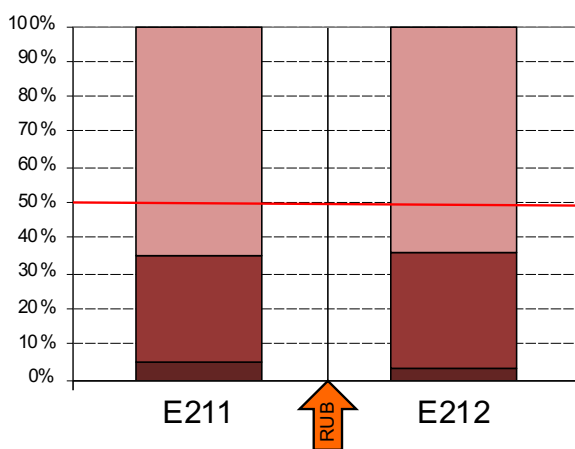
**Fazit:** Die Einleitung hat keinen Einfluss auf die Gewässerqualität des Erusbaches. Die erhebliche Kolmation des Bachbettes hat andere Ursachen.

Abb. 39: Organische Belastung des Erusbaches im Bereich des Regenbeckens VB-ARA, Sarmenstorf. Die Anforderungen der GSchV sind erfüllt, wenn die hellen Säulenanteile >50% sind.

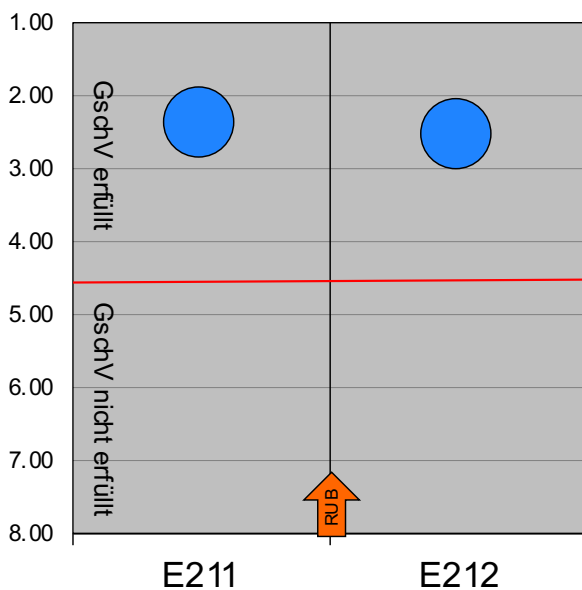
Werte sind tiefer als dies die organische Belastung vermuten lässt. Sie sind an beiden Stellen praktisch identisch und entsprechen der Gütestufe „sehr gut“. Die diesbezüglichen Anforderungen der GSchV sind erfüllt.

Abb. 40: Gewässerbelastung nach DI-CH im Bereich des Regenbeckens VB-ARA, Sarmenstorf.

Ein bezüglich des Entlastungseinflusses ähnliches Bild zeigt sich hinsichtlich der Gesamtbelastung des Erusbaches. Gemäss DI-CH haben die Entlastungsereignisse keinen Einfluss auf die Gewässerqualität. Die DI-CH

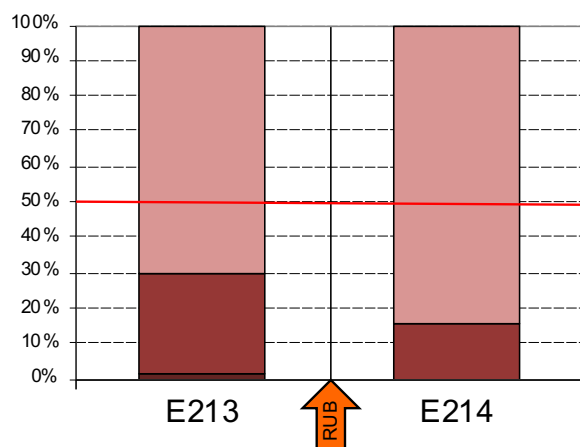
Im Gegensatz zum äusseren Aspekt sind die Anforderungen der GSchV bezüglich der organischen Belastung eingehalten. Beide Stellen entsprechen der Gütestufe II „mässig belastet“. Innerhalb dieser Gütestufe zeigt die Stelle unterhalb der Einleitung gar einen geringeren Belastungsgrad durch organisch abbaubare Stoffe an als bei der Stelle oberhalb.

Oberhalb der Einleitung beträgt der belastungssensible Anteil 71%, während die tolerante Kieselalgengruppe 28% und die resistente 1% erreichen. Unterhalb der Entlastungsstelle liegen die Anteile der sensiblen Kieselalgen mit 85% deutlich höher als an der Stelle zuvor, folglich ist Anteil der belastungstoleranten von 15%.

Abb. 44: Organische Belastung des Hinterbaches im Bereich der Einleitung aus dem Fangkanal Bodenacker in Uezwil. Die Anforderungen der GschV sind erfüllt, wenn die hellen Säulenanteile >50% sind.

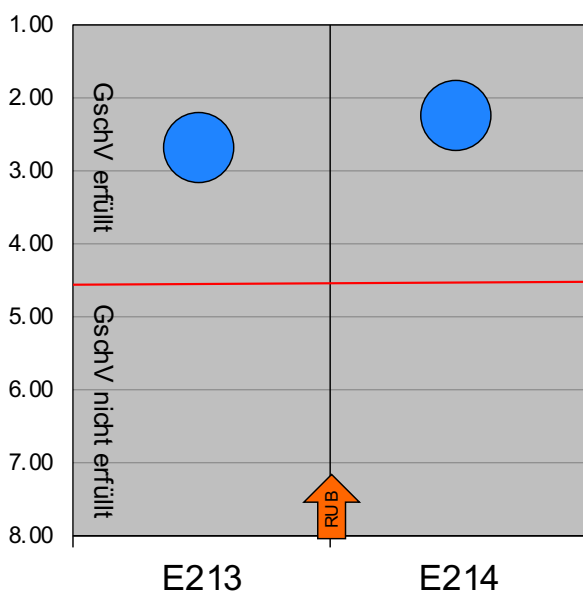
Abb. 45: Gewässerbelastung des Hinterbaches nach DI-CH im Bereich der Einleitung aus dem Fangkanal Bodenacker in Uezwil.

insgesamt noch besser als bezüglich der organischen Belastung. Auch gemäss DI-CH haben die Entlastungsereignisse keinen Einfluss auf die Gewässerqualität. An beiden Untersuchungsstellen sind mit der Gütestufe „sehr gut“ die diesbezüglichen Anforderungen der GSchV erfüllt. Innerhalb dieser Stufe verbessert sich die Gewässerqualität an der Stelle unterhalb der Einleitung sogar um 0.4 DI-CH-Einheiten.

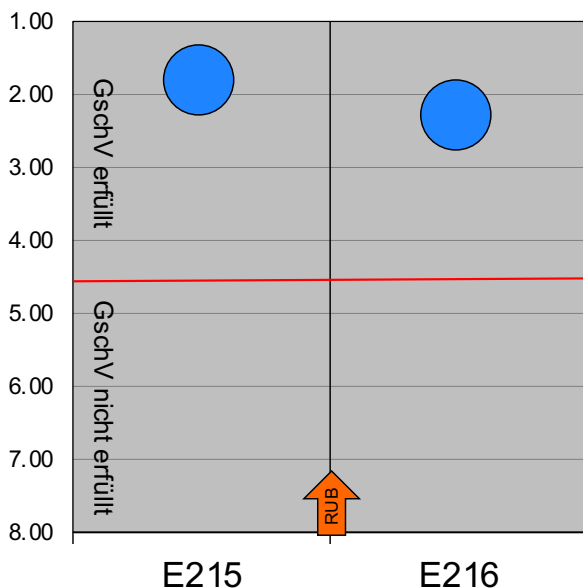
oberhalb. Die am Holzbach ermittelten DI-CH Indizes sind mit Abstand die besten im gesamten Untersuchungsgebiet.

**Abb. 50:** Gewässerbelastung des Holzbaches nach DI-CH im Bereich der Einleitung aus dem Fangkanal FK ARA, Villmergen.

Hinsichtlich der Gesamtbelastung sind die Anforderungen der GSchV „sehr gut“ eingehalten. Auch hier weist der DI-CH an den beiden Untersuchungsstellen auf einen leichten Einfluss der Hochwasserentlastungen hin. Innerhalb der Gütestufe liegt der DI-CH-Wert an der Stelle E216 um rund 0.6 Einheiten tiefer als an der Stelle E215

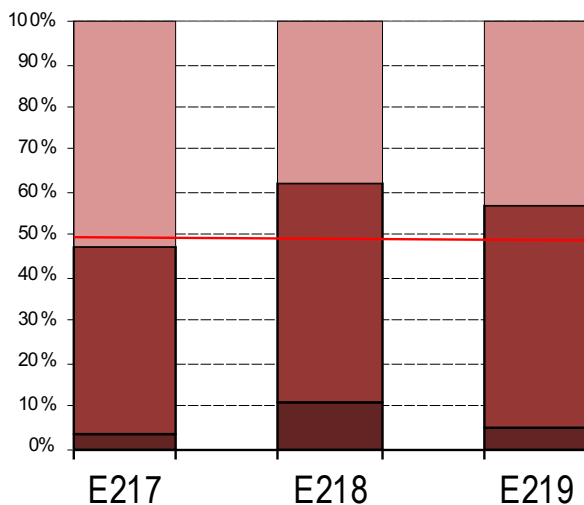
Der Befund zum äusseren Aspekt zeigt sich auch hinsichtlich der organischen Belastung. Die Stelle oberhalb der Einleitung entspricht gerade noch der Gütestufe II „mässig belastet“ und hält damit die diesbezüglichen Anforderungen der GSchV noch ein. Dies ist an beiden Stellen unterhalb mit der Gütestufe II-III nicht mehr der Fall. Oberhalb der Kühlwassereinleitung liegen die Anteile der belastungstoleranten und resistenten Kieselalgen bei 44% bzw. 4%, bei einem Anteil der sensiblen von 52%. Unmittelbar unterhalb sinkt der belastungssensible Anteil auf 37% bei einer Zunahme der belastungsresistenten und -toleranten Kieselalgenengruppe auf 52% bzw. 11%. An der Stelle E219 0.5 km weiter unten tritt mit 43% sensiblen, 52% toleranten und 5% resistenten Anteilen eine leichte Verbesserung ein.

Abb. 55: Organische Belastung der Bünz im Bereich der Einleitung des Kühlwassers und des Abwassers der Rauchgasreinigung, Dottikon. Die Anforderungen der GSchV sind erfüllt, wenn die hellen Säulenanteile >50% sind.

**Fazit:** Unterhalb der Einleitung ES-Dott werden verschiedene Anforderungen der GSchV zum Teil massiv verfehlt, die oberhalb erfüllt oder nur knapp nicht eingehalten sind. Eine genaue Untersuchung des Abwassers (auch in toxikologischer Hinsicht) und entsprechende Sanierungsmassnahmen sind notwendig.

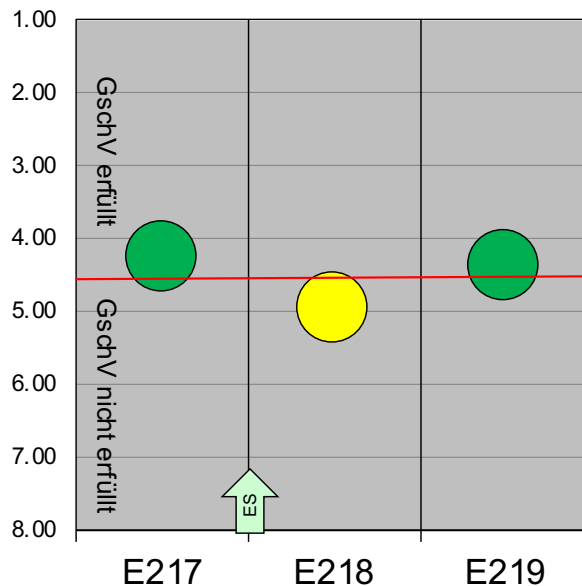
Hinsichtlich der Gesamtbelastung sind die Anforderungen der GSchV an den Stellen oberhalb (E217) der Einleitung und an der weiter entfernten unterhalb (E219) knapp eingehalten, hingegen unmittelbar unterhalb (E218) nicht mehr. Hier entspricht der Zustand lediglich der Güteklasse „mässig“. Auch bei diesem Parameter manifestiert sich der Einfluss der Kühl- und Abwassereinleitung. Der DI-CH unterscheidet sich zwischen den oberen beiden Stellen um 0.6 und zwischen den unteren beiden um 0.5 DI-CH Einheiten.

Abb. 56: Gewässerbelastung der Bünz nach DI-CH im Bereich der Einleitung des Kühlwassers und Abwassers der Rauchgasreinigung, Dottikon.

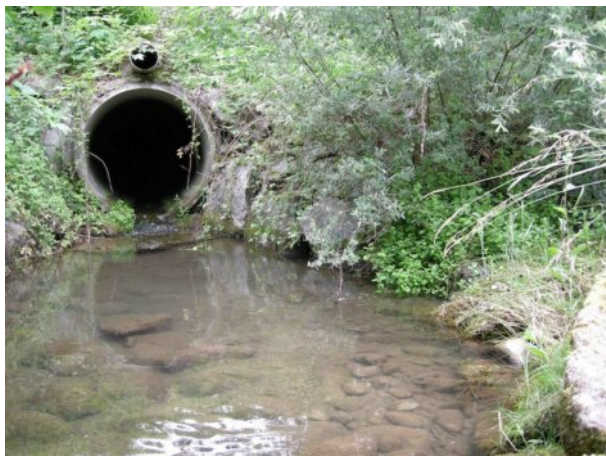
Abb. 57: Einleitung des Regenbeckens RB Zinsmatten, Häßglingen. Koordinaten: 2661'155 / 1248'607.

Die Anforderungen der GSchV sind an beiden Stellen nicht vollständig eingehalten, wobei die Einleitung nur bezüglich der Feststoffe eine Rolle spielt.

**Fazit:** Durch die Entlastungen werden die Anforderungen der GSchV bezüglich Feststoffe und organischer Belastung nicht eingehalten. Die lange Eindolungsstrecke oberhalb der Einleitungstrecke ist für weitere Probleme im äusseren Aspekt verantwortlich. Nähere Abklärungen werden empfohlen.

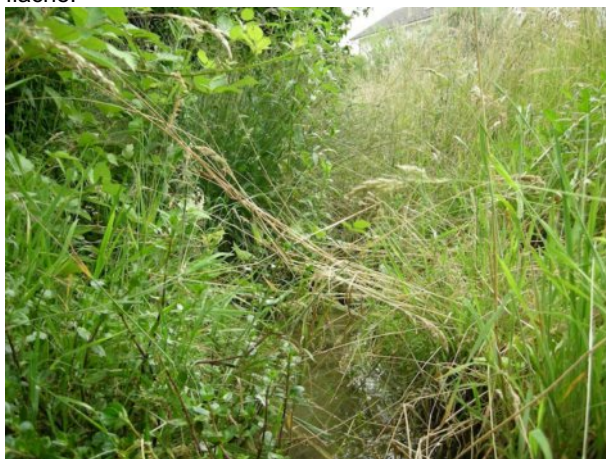
Abb. 58: Stelle E220 oberhalb der Einleitung des Regenbeckens RB Zinsmatten, Häßglingen. Koordinaten: 2661'169 / 1248'608.

Der Moosbach ist oberhalb der Einleitung im äusseren Aspekt stärker beeinträchtigt als unterhalb. Vor der Einleitung ist die Sohle wenig bis mittel verschlamm und kolmatiert. In der Folge wird die Sauerstoffversorgung der Bachsohle beeinträchtigt, was sich in der Bildung von häufigen Eisensulfidflecken an der Unterseite der Steine im Bach manifestiert. Zudem verhindert die unmittelbar oberhalb beginnende Eindolung über eine längere Strecke die Sauerstoffanreicherung des Wassers durch pflanzliche Photosynthese wodurch ein Ausgleich zwischen Respiration und Assimilation ausbleibt. Unterhalb der Einleitung gehen die Eisensulfidflecken zurück und die Sohle ist nicht kolmatiert. Der einzige Einfluss der Einleitung zeigt sich an den vereinzelt im Bach liegenden Feststoffen (Hygieneartikel etc.).

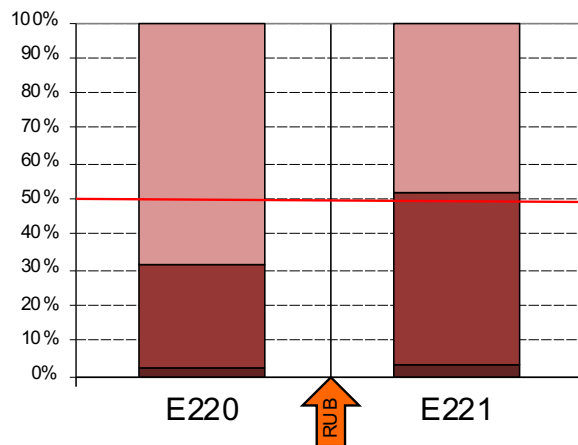
Bezüglich der organischen Belastung zeigt sich ein deutlicher Einfluss durch die Einleitung. Während oberhalb der Entlastung mit der Gütestufe II „mässig belastet“ die entsprechende Anforderung der GSchV noch gut eingehalten wird, ist dies unterhalb mit der Gütestufe II-III nicht mehr der Fall. Hier liegen die Anteile der belastungs**stoleranten** und **resistenten** Kieselalgen mit 49% bzw. 3% deutlich höher als an der Stelle zuvor, bei einem Anteil der **sensiblen** von 48%. Oberhalb beträgt der belastungs-sensible Anteil immerhin 68%, während die tolerante Kieselalgengruppe 30% und die resistente 2% betragen.

Abb. 60: Organische Belastung des Moosbaches im Bereich des Regenbeckens Zinsmatten, Hägglingen. Die Anforderungen der GSchV sind erfüllt, wenn die hellen Säulenanteile >50% sind.

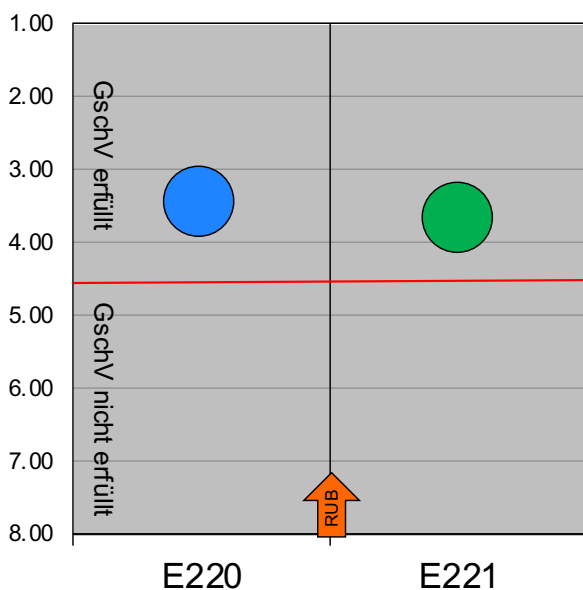
Abb. 61: Gewässerbelastung des Moosbaches nach DI-CH des Moosbaches im Bereich des Regenbeckens Zinsmatten, Hägglingen.

Hinsichtlich der Gesamtbelastung sind die Anforderungen der GSchV an beiden Stellen eingehalten. Die Güteklasse verschlechtert sich durch die Einleitung von der Klasse „sehr gut“ auf „gut“. Der Unterschied zwischen den beiden Stellen beträgt allerdings nur 0.2 DI-CH-Einheiten.

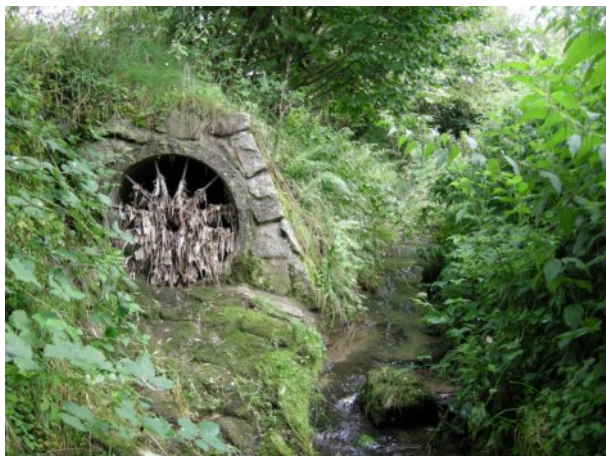
Abb. 62: Einleitung des Fangkanals FK Krebsbach, Ammerswil. Koordinaten: 2658'185 / 1247'093.

**Fazit:** Durch die Entlastungen werden die Anforderungen der GSchV bezüglich Feststoffe und organischer Belastung nicht eingehalten. Nähere Abklärungen werden empfohlen. Alle weiteren Probleme im äusseren Aspekt sind nicht durch die Einleitung bedingt.

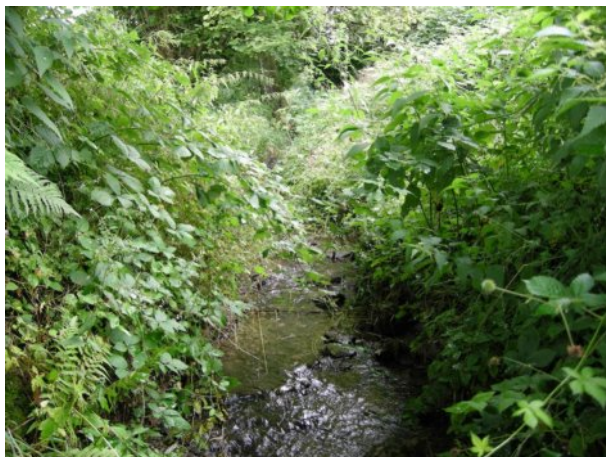
Abb. 63: Stelle E227 oberhalb der Einleitung des Fangkanals FK Krebsbach, Ammerswil. Koordinaten: 2658'186 / 1247'103.

Der Krebsbach ist an beiden Stellen im äusseren Aspekt ähnlich stark beeinträchtigt. Sich im Bachbett ablagern der Schlamm verbunden mit starker bis mittlerer Kolmation führen zumindest zeitweise zu einer eingeschränkten Sauerstoffversorgung der Bachsohle, was sich in starker Eisensulfidbildung an der Unterseite von Steinen und auch im abgelagerten Feinmaterial zeigt. Die diesbezüglichen Anforderungen an die GSchV sind an beiden Stellen nicht eingehalten. Der einzige sichtbare Einfluss der Einleitung sind vereinzelt festgestellte Feststoffe im Bachbett unterhalb. Hier ist abzuklären, ob die Feststoffabtrennung verbessert werden kann. Alle übrigen Parameter wie Trübung, Verfärbung, Schaum, Geruch und heterotropher Bewuchs halten die Vorgaben der GSchV ein.

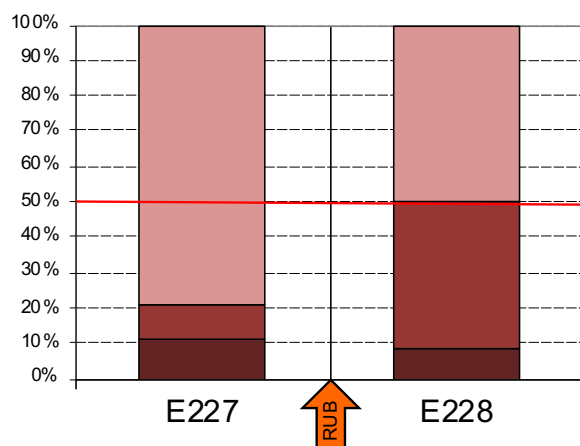
In Bezug auf die organische Belastung zeigt sich ein deutlicher Einfluss durch die Entlastungsereignisse. Während oberhalb der Einleitung mit der Gütestufe II, „mässig belastet,“ die entsprechende Anforderung der GSchV noch gut eingehalten wird, ist dies unterhalb bei einer Gütestufe II-III knapp nicht mehr der Fall. An der Stelle unterhalb liegen die Anteile der belastungstoleranten und resistenten Kieselalgen mit 42% bzw. 8.4% deutlich höher als an der Stelle zuvor, bei einem Anteil der sensiblen von 49.7%. Oberhalb ist der Anteil der belastungssensiblen Kieselalgengruppe mit 80% klar grösser, während die Anteile der toleranten Kieselalgengruppe lediglich 9% und die der resistenten 11% betragen.

Abb. 65: Organische Belastung des Krebsbaches im Bereich des Fangkanals FK Krebsbach, Ammerswil. Die Anforderungen der GSchV sind erfüllt, wenn die hellen Säulenanteile >50% sind.

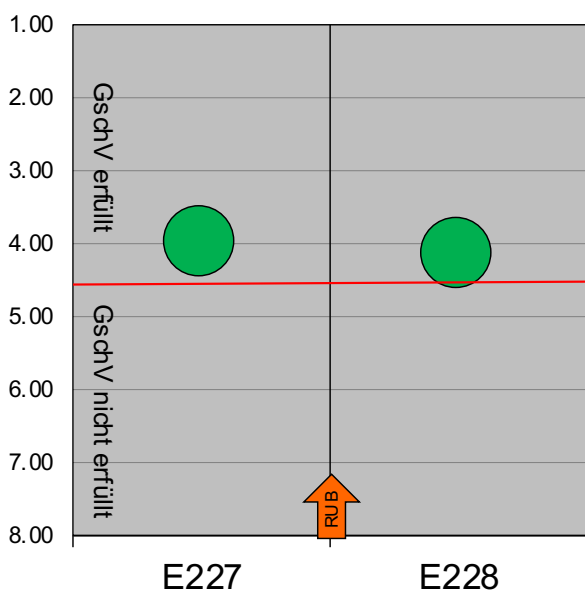
Abb. 66: Gewässerbelastung des Krebsbaches nach DI-CH im Bereich des Fangkanals FK Krebsbach, Ammerswil

Hinsichtlich der Gesamtbelastung nach DI-CH erfüllen beide Stellen die Anforderungen der GSchV. Beide Stellen entsprechen der Gütestufe „gut“. Allerdings deutet

sich auch hier an der unteren Stelle der Einfluss der Entlastungsereignisse in einem leicht schlechteren DI-CH Wert an. Der Unterschied zwischen den beiden Stellen beträgt 0.2 DI-CH Einheiten.

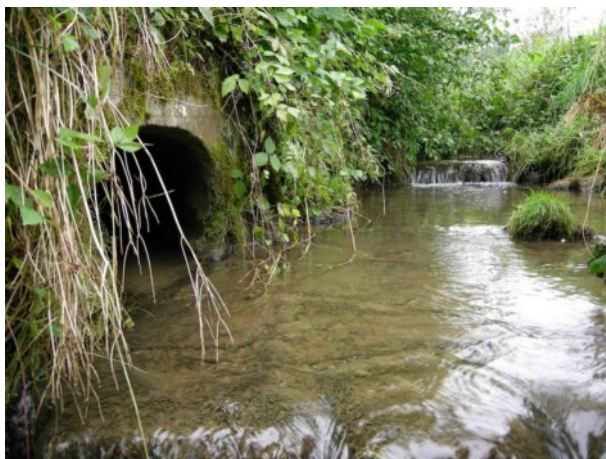
Abb. 67: Ausleitung aus dem RB Regenbecken, Ammerswil. Koordinaten: 2658'766 / 1247'401.

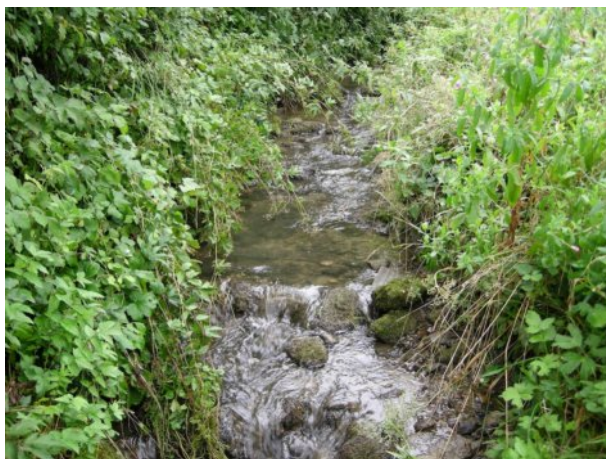
Abb. 68: Stelle E205 oberhalb der Ausleitung aus dem Regenbecken, Ammerswil. Koordinaten: 2658'762 / 1247'395.

Die beiden Stellen unterscheiden sich in der Beeinträchtigung des äusseren Aspektes kaum. An beiden Stellen wurden Trübungen, sich im Bachbett ablagernder Schlamm verbunden mit starker Kolmation festgestellt. Bei der Stelle oberhalb der Einleitung führt dies zumindest zeitweise zu einer eingeschränkten Sauerstoffversorgung der Bachsohle, was sich in Eisensulfidbildung an der Unterseite von Steinen zeigt. Weiter tritt an beiden Stellen heterotropher Bewuchs auf. Die diesbezüglichen Anforderungen an die GSchV sind an beiden Stellen nicht eingehalten. Ein Einfluss der Entlastungen ist angesichts der Vorbelastungen nicht festzustellen.

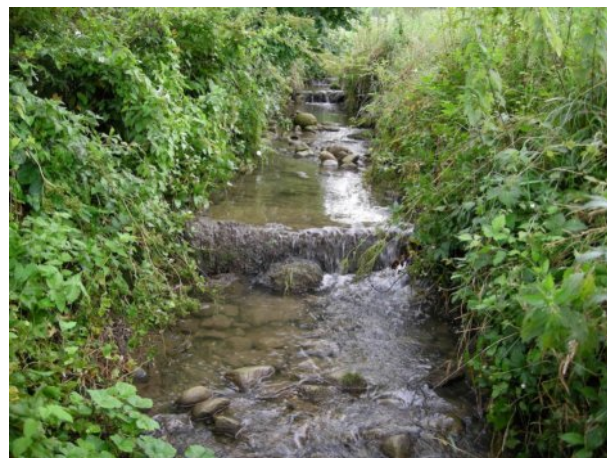
Abb. 69: Stelle E206 unterhalb der Ausleitung aus dem Regenbecken, Ammerswil. Koordinaten: 2658'778 / 1247'414.

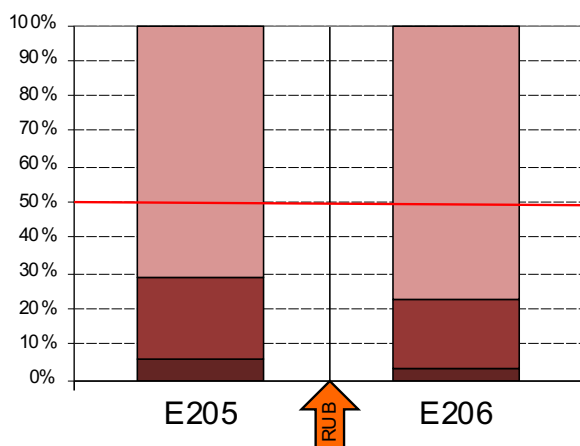
Im Gegensatz zum äusseren Aspekt sind die Anforderungen der GSchV bezüglich der organischen Belastung eingehalten. Beide Stellen entsprechen der Gütestufe „mässig belastet“. Auch innerhalb dieser Stufe ist kein Einfluss durch vorangegangene Entlastungen ersichtlich. Unterhalb der Entlastungsstelle liegen die Anteile der belastungstoleranten und resistenten Kieselalgen mit 20% bzw. 3% gar tiefer als an der Stelle zuvor, bei einem Anteil der sensiblen von 77%. Oberhalb beträgt der belastungssensible Anteil lediglich 71%, während die tolerante Kieselalgengruppe 24% und die resistente 5% betragen.

Abb. 70: Organische Belastung des Krebsbaches durch die Ausleitung aus dem Regenbecken, Ammerswil. Die Anforderungen der GSchV sind erfüllt, wenn die hellen Säulenanteile >50% sind.

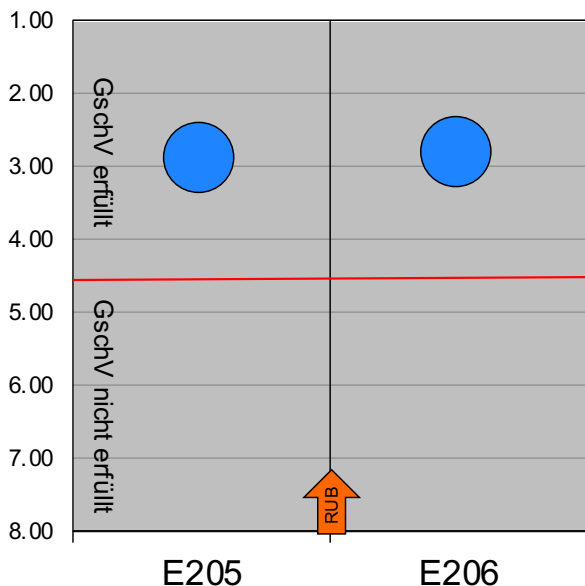
Abb. 71: Gewässerbelastung des Krebsbaches nach DI-CH im Bereich der Ausleitung aus dem Regenbecken, Ammerswil.

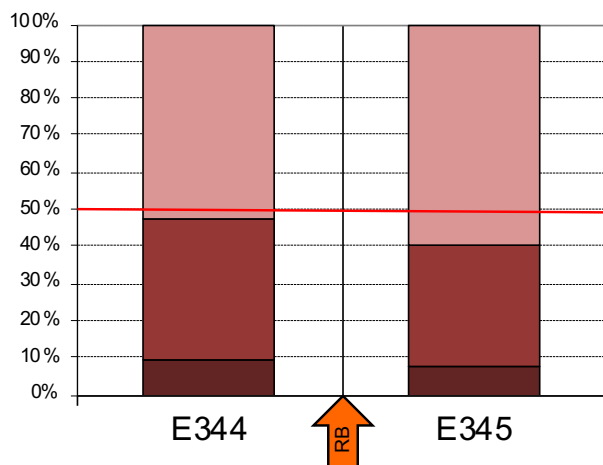
Der Überlauf aus dem Regenbecken RUB Bünzmatt hat bezüglich der organischen Stoffe keinen Einfluss auf den Zustand der Bünz. Beide Stellen entsprechen der Gütestufe II „*mässig belastet*“. Dies jedoch relativ knapp, was wiederum auf eine gewisse Vorbelastung aus dem Einzugsgebiet oberhalb der Einleitstelle hinweist. Die entsprechenden Anforderungen der GSchV sind aber noch eingehalten.

Die Anteile der nach Belastungsgrad differenzierenden Kieselalgengruppen unterscheiden sich zwischen den beiden Stellen nur leicht. Dem 53%-Anteil an belastungs-**sensiblen** Kieselalgen vor der Entlastung stehen Anteile von 38% **toleranten** und 9% **resistenten** gegenüber. Unterhalb der Entlastung steigt der Anteil der sensiblen auf 60%, bei sinkenden Anteilen der toleranten auf 33% und der belastungsresistenten Kieselalgen gar auf 7%.

**Abb. 75:** Organische Belastung der Bünz im Bereich des Regenbeckens RUB Bünzmatt, Wohlen. Die Anforderungen der GSchV sind erfüllt, wenn die hellen Säulenanteile >50% sind.

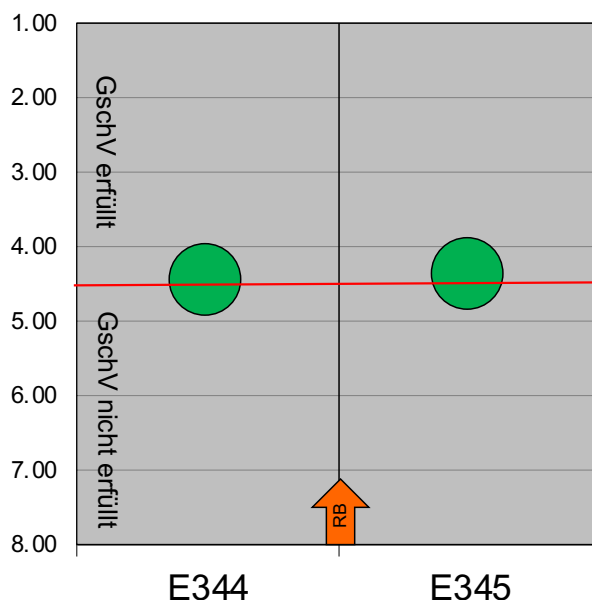
Hinsichtlich der Gesamtbelastung unterscheiden sich die beiden Stellen kaum. Der Unterschied beträgt 0.06 DI-CH Einheiten und liegt deutlich innerhalb des Unsicherheitsbereiches der Untersuchungsmethode. Die Gewässerqualität entspricht an beiden Stellen nur knapp der Güteklasse «*gut*». Die Vorbelastung ist somit auch beim DI-CH ersichtlich. Er erfüllt die diesbezüglichen Anforderungen der GSchV an beiden Stellen gerade noch.

**Abb. 76:** Gewässerbelastung nach DI-CH der Bünz im Bereich des Regenbeckens RUB Bünzmatt, Wohlen.

**Fazit:** Die Anforderungen der GSchV sind an beiden Stellen gerade noch erfüllt. Die Entlastungen der Einleitung RUB Bünzmatt haben keinen Einfluss auf den Gewässerzustand der Bünz. Diese ist jedoch aus Quellen oberhalb vorbelastet.

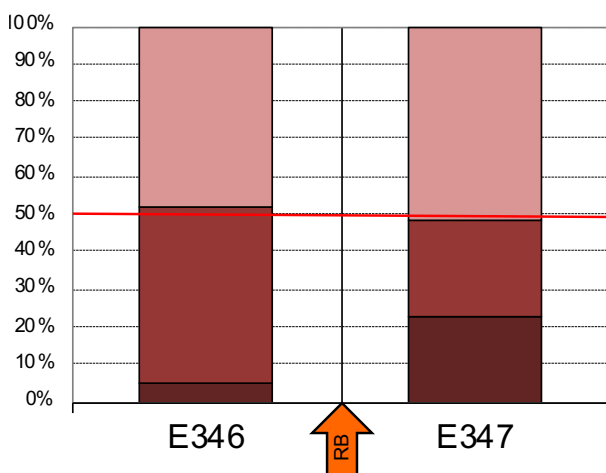
Die Belastung durch organisch abbaubare Stoffe ist an beiden Stellen erhöht. Ein Einfluss der Entlastungen ist unter diesen erhöhten Bedingungen nicht ersichtlich. Formal sind die diesbezüglichen Anforderungen der GSchV an der Stelle oberhalb der Einleitung knapp nicht, unterhalb aber sehr knapp erfüllt. Die spezifische Gewässergüte entspricht an der Stelle oberhalb der Stufe II-III („kritisch belastet“) weiter unten der Stufe II (mässig belastet).

Die belastungs**sensible** Kieselalgengruppe hat oberhalb der Entlastung einen Anteil von 48% bei Anteilen der belastungs**toleranten** Gruppe von 47% und der belastungs**resistenten** von 5%. Unterhalb der Einleitung liegt der Anteil der sensiblen Gruppe bei 52% während die tolerante eine Häufigkeit von 25% und die resistente eine solche von 23% aufweisen.

**Abb. 80:** Organische Belastung der Bünz im Bereich des Regenbeckens RUB Wolga, Wohlen. Die Anforderungen der GSchV sind erfüllt, wenn die hellen Säulenanteile >50% sind.

**Fazit:** Die Bünz wird im Bereich der Einleitung durch Feststoffe und andere, nicht organische Wasserinhaltsstoffe belastet. Die Feststoffabtrennung und die Häufigkeit der Entlastungsereignisse sollte beim Regenbecken überprüft werden.

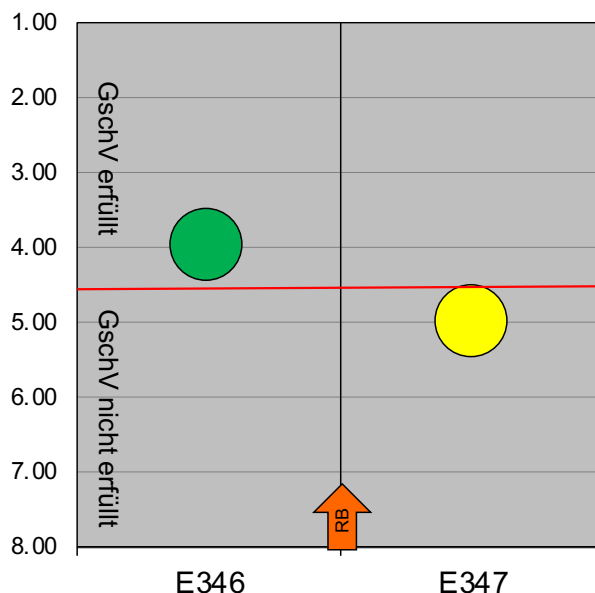
Anders verhält es sich bezüglich der Gesamtbelastung. Der DI-CH entspricht vor der Einleitung der Güteklasse «gut» und unterhalb der Güteklasse „mässig“. Die diesbezüglichen Anforderungen der GSchV sind damit unterhalb der Einleitung nicht eingehalten. Der DI-CH verschlechtert sich zwischen den beiden Stellen deutlich um 1.02 Einheiten.

**Abb. 81** Gewässerbelastung der Bünz im Bereich des Regenbeckens RUB Wolga, Wohlen.

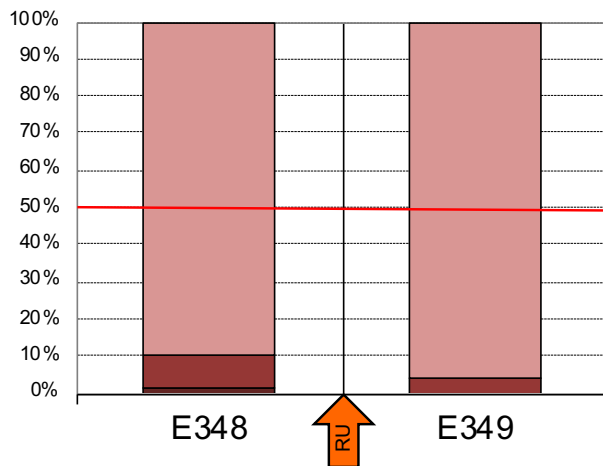
Abb. 85: Organische Belastung des Hinterbaches im Bereich der des Regenüberlaufes HE 110, Villmergen. Die Anforderungen der GschV sind erfüllt, wenn die hellen Säulenanteile >50% sind.

Der Hinterbach wurde nach den vorangegangenen Entlastungsereignissen aus der Einleitung HE 110 nicht wesentlich mit organischen Stoffen belastet. Die Belastung entspricht an beiden Stellen der Gütestufe II «mässig» belastet. Damit sind die Anforderungen der GSchV an beiden Stellen erfüllt.

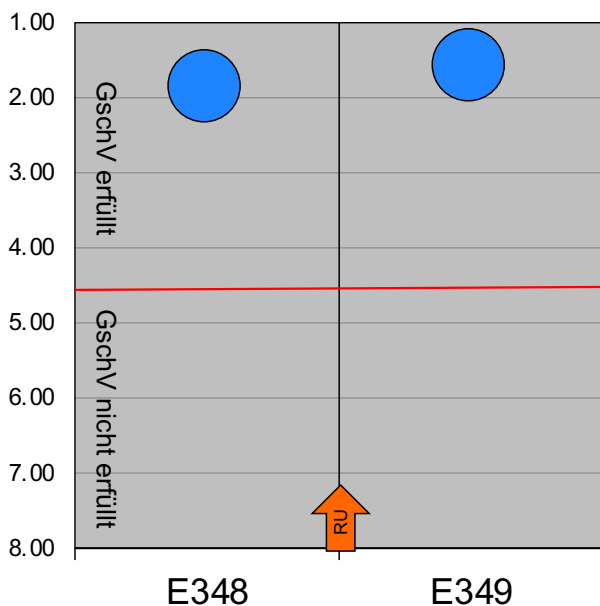
«sehr guten» Zustand. Der DI-CH Wert verbessert sich von 1.89 auf 1.59. An beiden Stellen sind damit die Anforderungen der GSchV bestens erfüllt.

**Fazit:** Im äusseren Aspekt sind die Anforderungen der GSchV nicht vollständig eingehalten. Über die Entlastung werden Feststoffe aus der Siedlungsentwässerung in den Hinterbach eingeschwemmt.

Abb. 86: Gewässerbelastung nach DI-CH des Hinterbaches im Bereich des Regenüberlaufes HE 110, Villmergen.

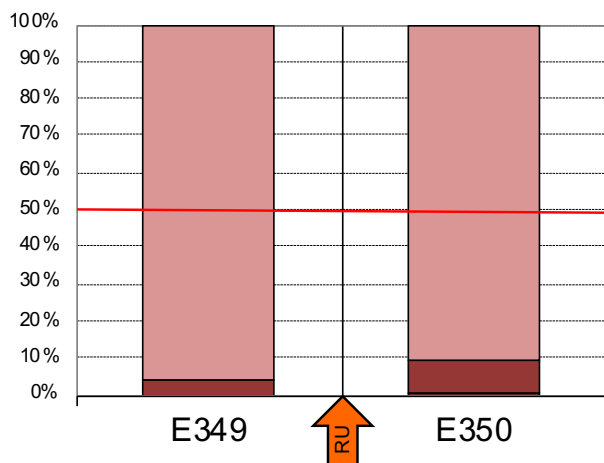
Gemäss der Kieselalgenindikation ist der Hinterbach an beiden Stellen «mässig» (Gütestufe II) mit organischen Stoffen belastet. Die diesbezüglichen Anforderungen der GSchV sind an beiden Stellen erfüllt.

Oberhalb der Entlastungsstelle liegt der Anteil der belastungs**sensiblen** Kieselalgengruppe im Hinterbach bei 96%. Die **toleranten** entsprechend bei 4% und die **resistenten** bei 0%. An der Stelle E350 unterhalb ist die prozentuale Verteilung mit 91% sensiblen, 8% toleranten und 1% resistenten nur geringfügig schlechter.

**Fazit:** Der Regenüberlauf RA 463 Villmergen beeinträchtigt den Hinterbach im äusseren Aspekt, wenn überhaupt, nur leicht bezüglich des Eintrags von kolmatierendem Feinsediment.

Abb. 90: Organische Belastung des Hinterbaches im Bereich des Regenüberlaufes RA 463, Villmergen. Die Anforderungen der GSchV sind erfüllt, wenn die hellen Säulenanteile >50% sind.

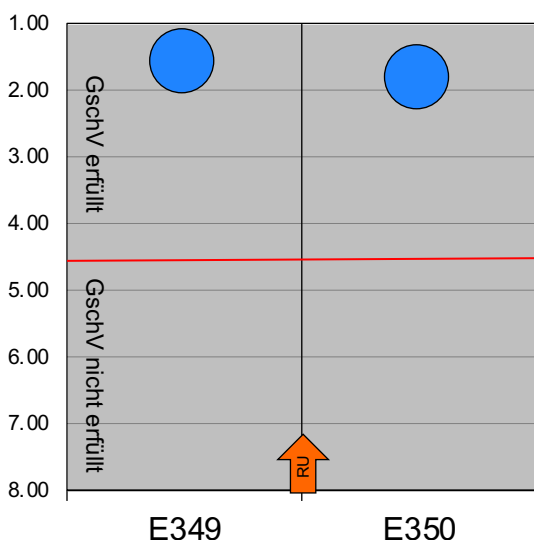
Ähnlich verhält es sich mit dem Indikator für die Gesamtbelastung (DI-CH). An beiden Stellen wurde die Güteklasse «sehr gut» ermittelt. Die entsprechenden Anforderungen der GSchV sind damit bestens eingehalten. Die Indexdifferenz beträgt 0.32 DI-CH Einheiten.

Abb. 91: Gewässerbelastung nach DI-CH im Bereich des Regenüberlaufes RA 463, Villmergen.

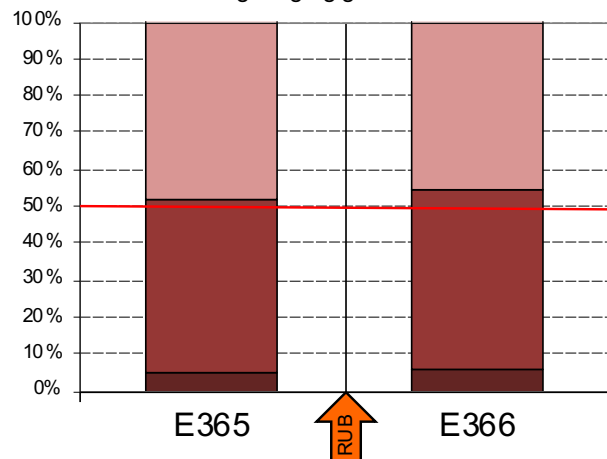
Gemäss der Kieselalgenindikation ist die Bünz an beiden Stellen «kritisch» (Gütestufe II-III) mit organischen Stoffen belastet. Die diesbezüglichen Anforderungen der GSchV sind an beiden Stellen knapp nicht erfüllt. Oberhalb der Entlastungsstelle E365 liegt der Anteil der belastungssensiblen Kieselalgengruppe in der Bünz bei 48%. Die toleranten entsprechend bei 46% und die resistenten bei 5%. Zudem kommen hochsensible Kieselalgen mit 0.4% vor. An der Stelle E366 unterhalb ist die prozentuale Verteilung mit 46% sensiblen 48% toleranten und 0.4% resistenten nur geringfügig schlechter.

**Fazit:** Das Regenbecken Murimoos beeinträchtigt die Bünz im äusseren Aspekt bezüglich des Eintrags von Schlamm. Die Bünz ist im Bereich der Einleitung vorbelastet.

Abb. 95: Organische Belastung der Bünz im Bereich des Regenbeckens Murimoos, Muri. Die Anforderungen der GschV sind erfüllt, wenn die hellen Säulenanteile >50% sind.

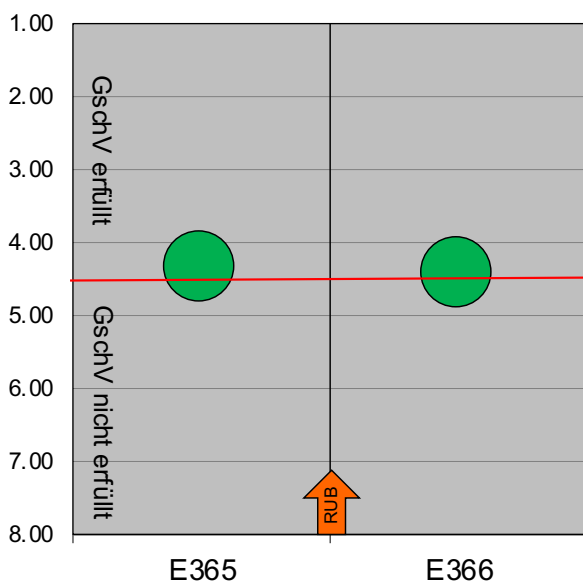
Ähnlich verhält es sich mit dem Indikator für die Gesamtbelastung (DI-CH). An beiden Stellen wurde aber knapp noch die Güteklasse «gut» ermittelt. Die entsprechenden Anforderungen der GSchV sind damit gerade noch eingehalten. Die Indexdifferenz beträgt 0.09 DI-CH Einheiten.

Abb. 96: Gewässerbelastung nach DI-CH im Bereich des Regenbeckens Murimoos, Muri.

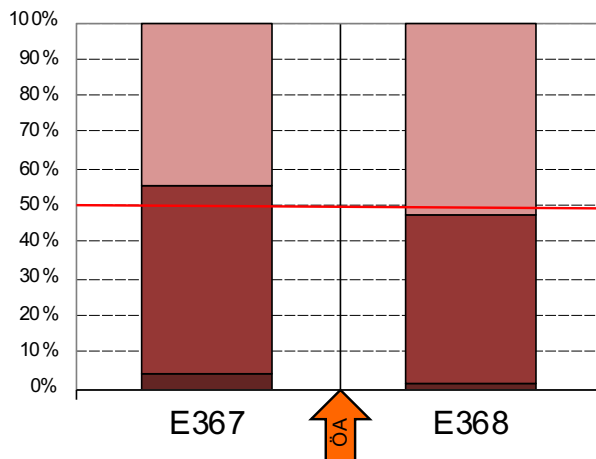
**Abb. 100:** Organische Belastung der Bünz im Bereich des Ölabscheiders A1, Othmarsingen. Die Anforderungen der GschV sind erfüllt, wenn die hellen Säulenanteile >50% sind.

Die Bünz wird aus dem Ölabscheider der A1 nicht nachweisbar mit organischen Stoffen belastet. Die Belastung entspricht an der Stelle oberhalb der Einleitung knapp der Gütestufe II-III «kritisch», unterhalb knapp noch der Stufe «mässig» belastet. Mit der angezeigten Vorbelastung ist sind die Anforderungen der GSchV an der oberen Stelle knapp nicht erfüllt, unterhalb der Einleitung gerade noch eingehalten. Ein Einfluss des Ölabscheiders ist nicht ersichtlich.

Oberhalb der Einleitung beträgt Anteil der belastungs**sensiblen** Kieselalgen**gruppe** 45% bei Anteilen der **toleranten** Kieselalgen**gruppe** von 51% und der **resistenten** Gruppe von 4%. Unterhalb steigt die belastungssensible Kieselalgen**gruppe** leicht auf 53%, wogegen die tolerante Gruppe auf 46% sinkt und die resistente 1% beträgt.
