## Einzugsgebiet bezogenes Monitoring der Gewässerqualität im Bünztal

Auswirkungen der Siedlungsentwässerungen auf die  
Gewässer im Einzugsgebiet der Bünz

Stand 2017-2025

Mai 2026

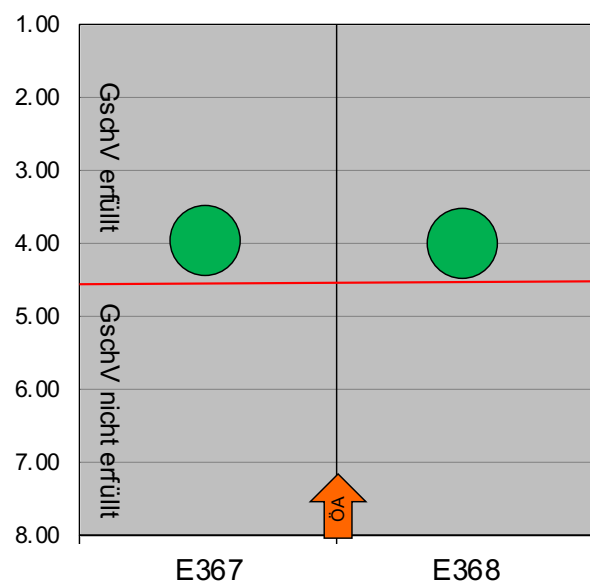
**Abb. 101:** Gewässerbelastung der Bünz nach DI-CH im Bereich des Ölabscheiders der A1, Othmarsingen.

Gemäss der Kieselalgenindikation ist die Bünz bezüglich der Gesamtbelastung an beiden Stellen in einem «*gu-ten*» Zustand. Der DI-CH Wert ist mit 4.0 und 4.03 praktisch identisch. An beiden Stellen sind damit die Anforderungen der GSchV erfüllt.

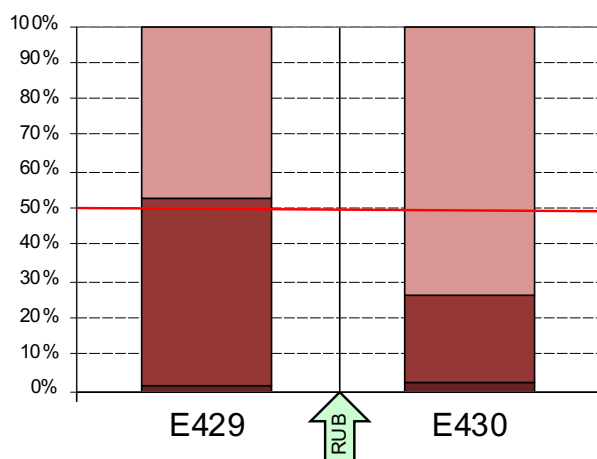
Der Überlauf aus dem Fangbecken FB Hilfikon scheint bezüglich der organischen Stoffe einen positiven Einfluss auf den Zustand des Erusbaches auszuüben. Während die Stelle oberhalb der Zuleitung noch der Gütestufe II-III, „kritisch belastet“ angehört, verbessert sich diese unterhalb auf Stufe II «mässig belastet». Die entsprechende Anforderung der GSchV wäre damit oberhalb nicht eingehalten (Abb. 29).

Über die doch deutliche Abnahme der organischen Belastung lässt sich aus den vorliegenden Informationen bloss spekulieren. Ein Grund könnte sein, dass die aus dem Moorgebiet bei Sarmentorf natürlicherweise in den Erusbach eingeschwemmten organischen Stoffe bei den Entlastungen durch Regenwasser verdünnt werden und so eine andere Kieselalgenzusammensetzung erzeugen.

Abb. 105: Organische Belastung des Erusbaches im Bereich des Fangbeckens FB Hilfikon, Villmergen. Die Anforderungen der GSchV sind erfüllt, wenn die hellen Säulenanteile >50% sind.

Anhand der Anteile der nach Belastungsgrad differenzierenden Kieselalgengruppen ist zwischen den beiden Stellen ein deutlicher Unterschied erkennbar. Oberhalb der Einleitung setzt sich die Kieselalgenegesellschaft aus 47% belastungssensiblen Kieselalgen, 51% toleranten und 2% resistenten zusammen. Unterhalb der Einleitung steigt der Anteil der sensiblen Kieselalgen auf 74%, bei einer Abnahme der toleranten auf 24%. Resistente Kieselalgen haben hier ebenfalls einen Anteil von 2%.

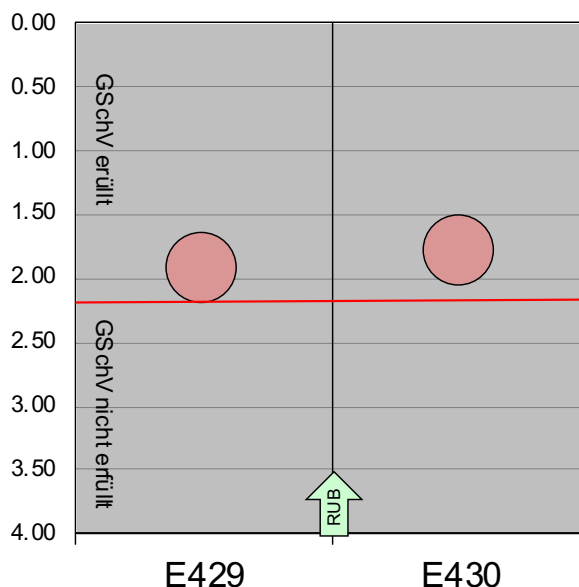
Bei der Bewertung nach der neu revidierten Methode von Rott et al. [1999], Pfister et al. [2016] ergibt sich bezüglich der organischen Belastung ein geringerer Unterschied, wobei die obere Stelle mit 1.92 im Vergleich zur unteren mit 1.81 immer noch um 0.11 schlechter bewertet wird. Beide Werte liegen innerhalb der Klasse II ( $\beta$ -mesosaprob). Die Anforderungen der GSchV sind gemäss dieser Beurteilungsmethode an beiden Stellen eingehalten (Abb. 30).

Abb. 106: Organische Belastung des Erusbaches im Bereich der Einleitung FB Hilfikon, Villmergen gemäss dem Saprobie-Index nach Pfister et al. [2016]. Oberhalb der roten Linie sind die Anforderungen der GSchV erfüllt, unterhalb nicht mehr.

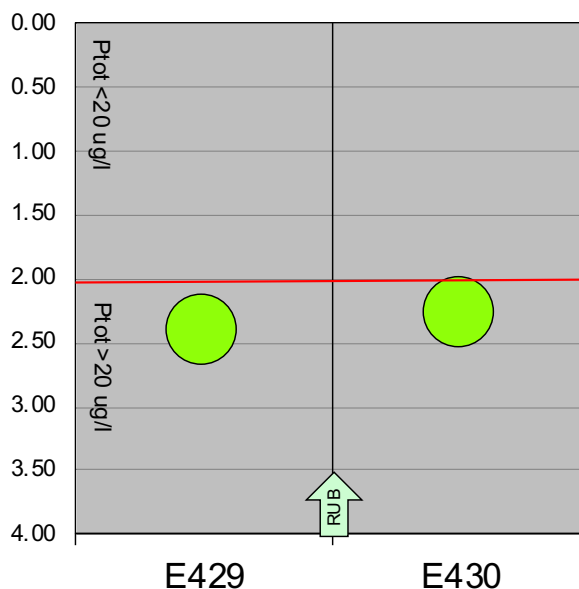
Bezüglich Trophie zeigen die am  $P_{tot}$ , kalibrierten Kieselalgenegesellschaften der beiden Stellen ebenfalls eine leichte Verbesserung unterhalb der Einleitung an. Der Trophie-Index ändert sich von 2.42 (eutroph-Polytroph) vor der Einleitung auf 2.28 (eutroph) unterhalb. Die ökologischen Ziele der GSchV bezüglich Gesamt-Phosphor (Anhang 1, Ziffer 1, Absatz 1b) werden bei diesem Befund aber an beiden Stellen verfehlt (Abb. 31).

Abb. 107: Phosphor-Belastung des Erusbaches im Bereich der Entlastung FB Villigen in Villmergen gemäss dem Trophie-Index nach Zott et al. [2016]. Oberhalb der roten Linie sind die Ziele der GSchV erreicht, unterhalb nicht mehr.

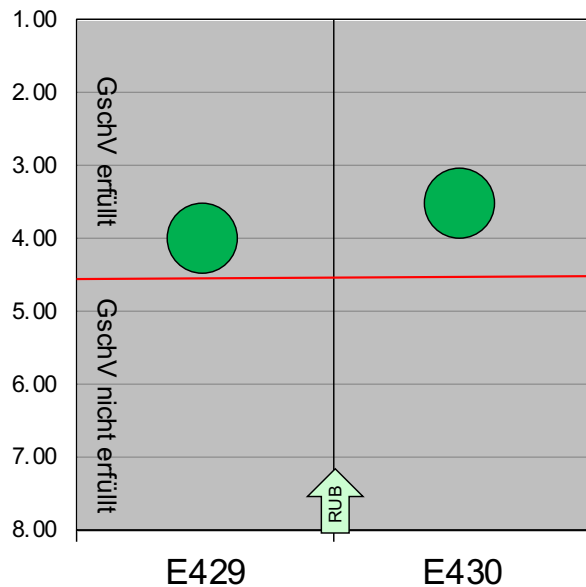
In deutlichem Kontrast zum Trophie-Index zeigt der Index für die Gesamtbelastung (DI-CH) zwar ebenfalls eine Verbesserung unterhalb der Entlastung an, diese erfolgt

jedoch innerhalb der Zustandsklasse «gut». Der DI-CH sinkt von 4.04 an der Stelle oberhalb der Einleitung auf 3.56 unterhalb, nahe an die Zustandsklasse «sehr gut». Nach dem DI-CH werden die betreffenden Anforderungen der GSchV an beiden Stellen als erfüllt bewertet (Abb. 32).

Abb. 108: Gewässerbelastung nach DI-CH des Erusbaches im Bereich des Fangbeckens FB Hilfikon, Villmergen. Oberhalb der roten Linie sind die Ziele der GSchV erreicht, unterhalb nicht mehr.

**Fazit:** Die Entlastungen aus dem FB Hilfikon scheinen die Belastung mit Wasserinhaltsstoffen zu verringern. Bezüglich Trophiegrad werden die ökologischen Ziele verfehlt.
