# Hangrutsch in Villnachern

Elizabeth Jacobs | Abteilung für Umwelt | 062 835 33 60

**«Wir bauen Brücken zwischen den Interessen.» Dies war 2016 das Jahresmotto des Departements Bau, Verkehr und Umwelt. Nach einem Hangrutsch in der Gemeinde Villnachern baute die Fachstelle Geologie, angesiedelt in der Abteilung für Umwelt, erfolgreich Brücken zwischen allen Beteiligten und den hinzugezogenen Fachpersonen. Dank der guten Kommunikation und dem raschen Handeln konnten weitere negative Auswirkungen dieses Naturereignisses minimiert und die Hangrutschung überwacht, unter Kontrolle gehalten sowie zweckmässig saniert werden.**

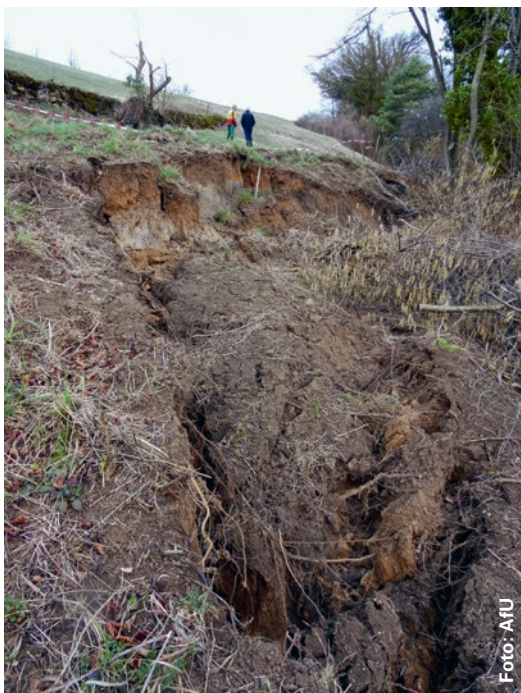
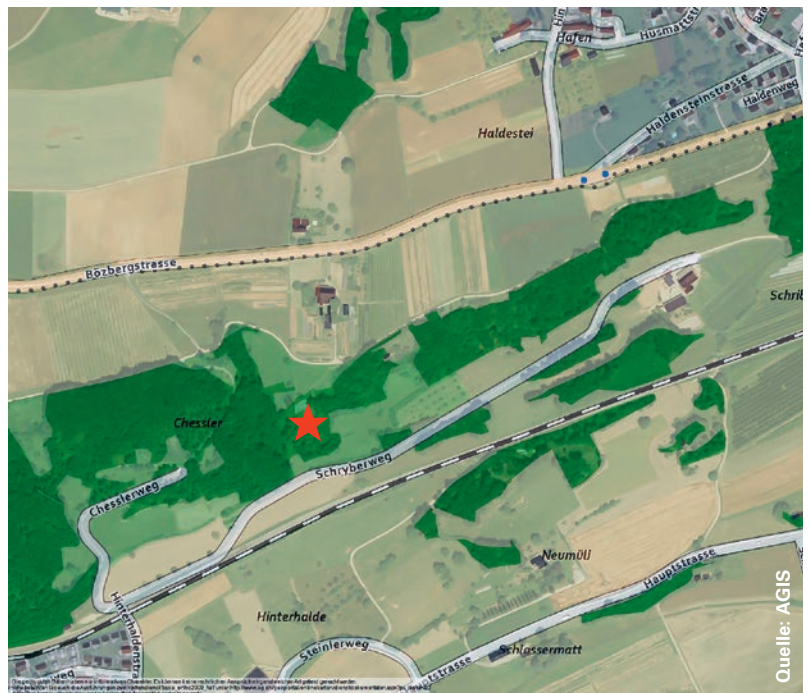
Am Wochenende vom 6./7. Februar 2016 rutschte auf einem steil abfallenden Gelände am Nordhang des Bözbergs (Gemeinde Villnachern) eine Fläche von rund 800 Quadratmetern um drei bis vier Meter ab.
