# Kalibrierung von hydrodynamischen Berechnungsmodellen

BVU / AfU Arbeitstagung vom 25. 10. 2019

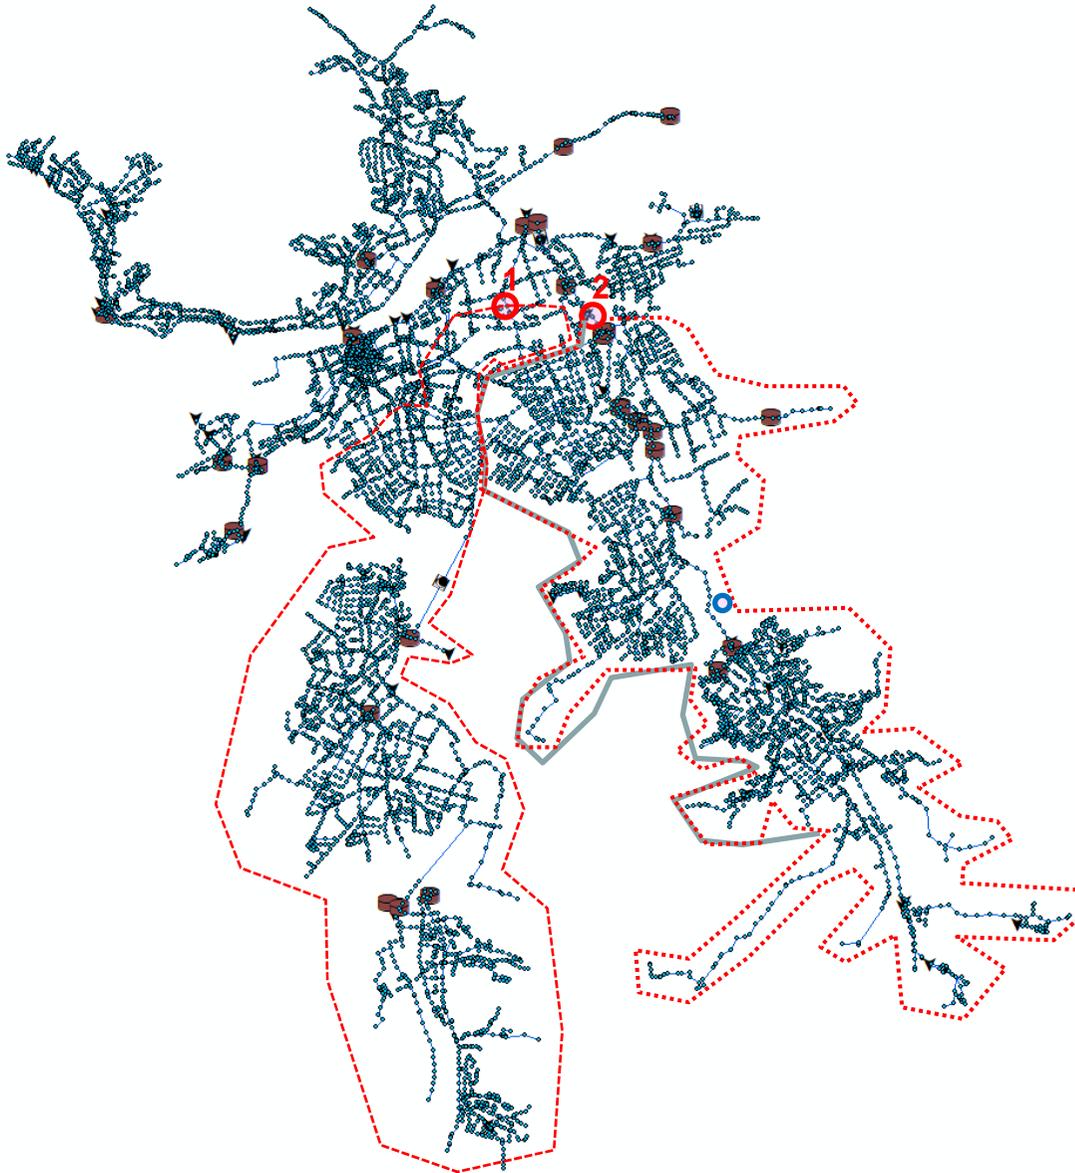
# VORGEHEN BEI STARKREGEN – MESSUNGEN IM NETZ

- A-NETZ-Station Suhr-Buchs (SMA), Regenmesser
- Messstellen im Netz

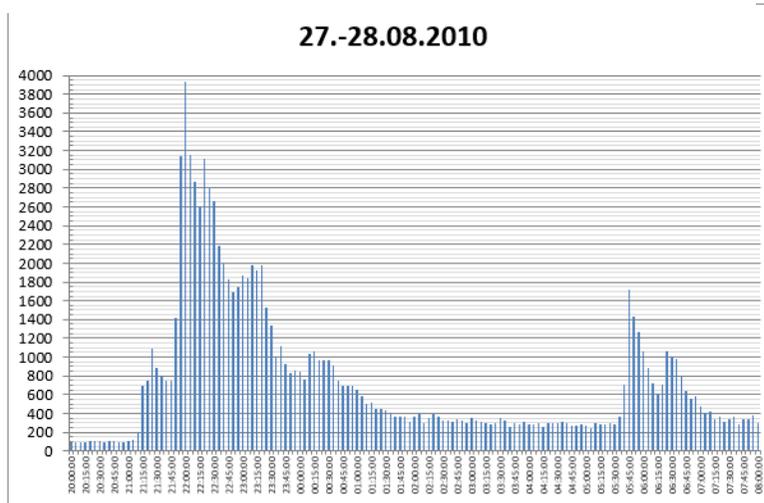
Messstelle 1, Messdaten vom 27. – 28. 08. 2010

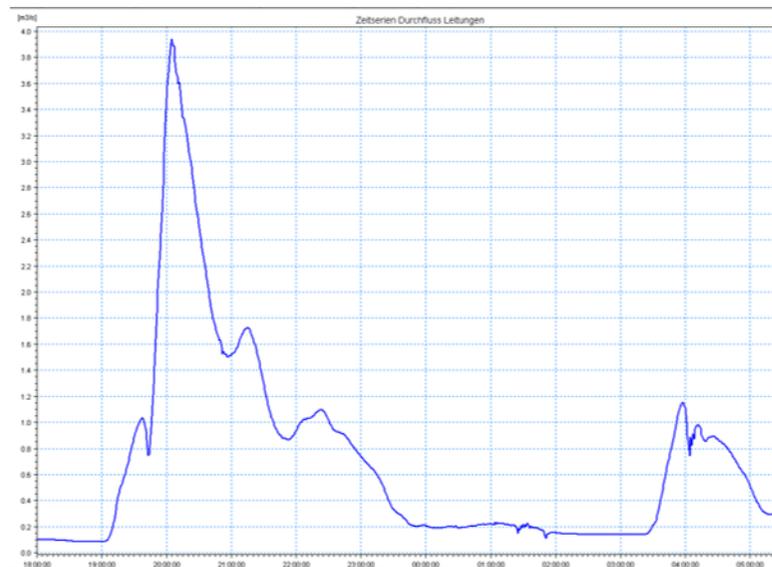
Messstelle 1, MikeUrban – Resultate, Regen vom 27. – 28. 08. 2010

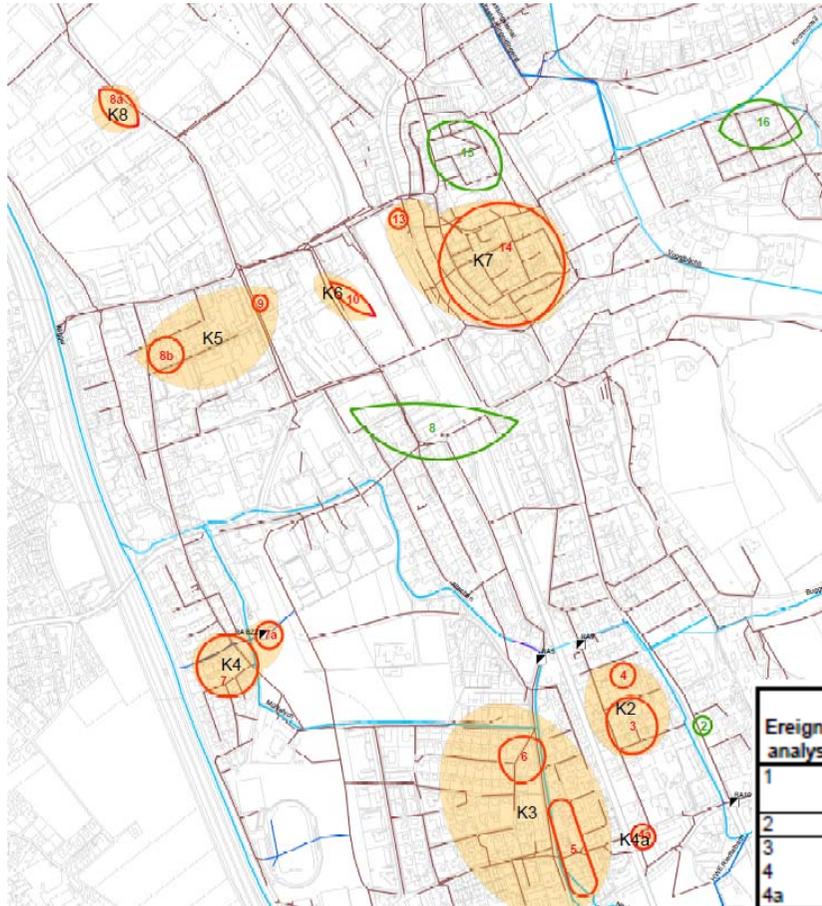
# ABGLEICH MIT SCHADENSMELDUNGEN

Ereignis analyse	bestätigt	Hotspots	
			Erläuterung
1			Gebäude unterhalb Strasse melden sich häufig Konstruktionsfehler: Hausanschlüsse zu tief --> kommen gegen Druck nicht an
2			kein Hinweis aus LPs und Erfahrung
3			oberflächliches Problem, v.a. auch Garageneinfahrten; evtl hier noch eigenes Entwässerungssystem mit manuellem zu- & aufmachen; RA8 konnte 2017 nicht mehr entlasten da Entlastung zu voll
4			Zeitlstrasse: Leitungen liegen hoch, Leitungsgefälle gering. Probleme auch bei Leitungsanfängen
4a			
5			Keller aus Verbandskanal gefüllt tiefe seitliche Anschlüsse & Rückstau
6			Anschluss an Verbandskanal; RA9 in letzter Zeit häufig verstopft Knoten 893 problematisch, rechtwinkliger Anschluss Leitungen liegen sehr hoch, Leitungsgefälle gering
7			Rückstau Kanalisation Leitungen liegen zu hoch, Leitungsgefälle gering. Probleme vor allem bei Leitungsanfängen

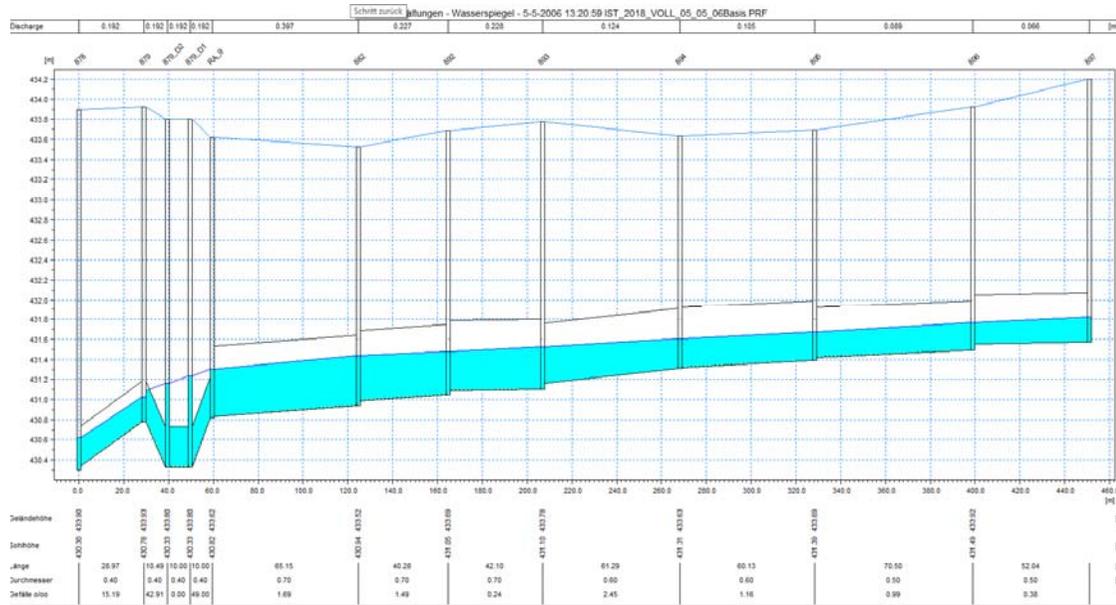
Starkregen ohne HW im Bach

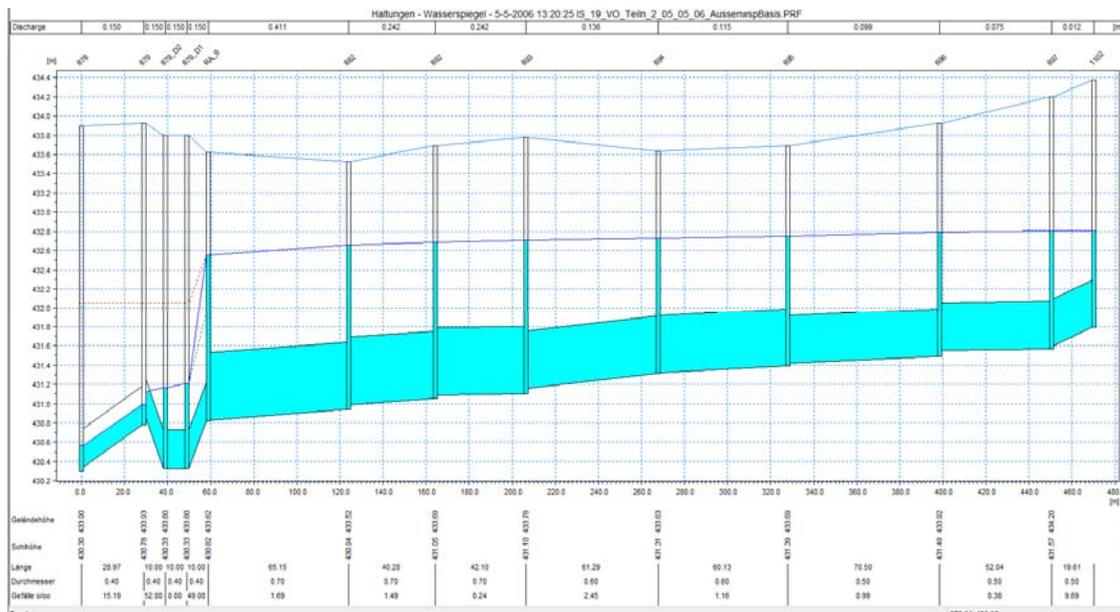
Starkregen mit HW im Bach

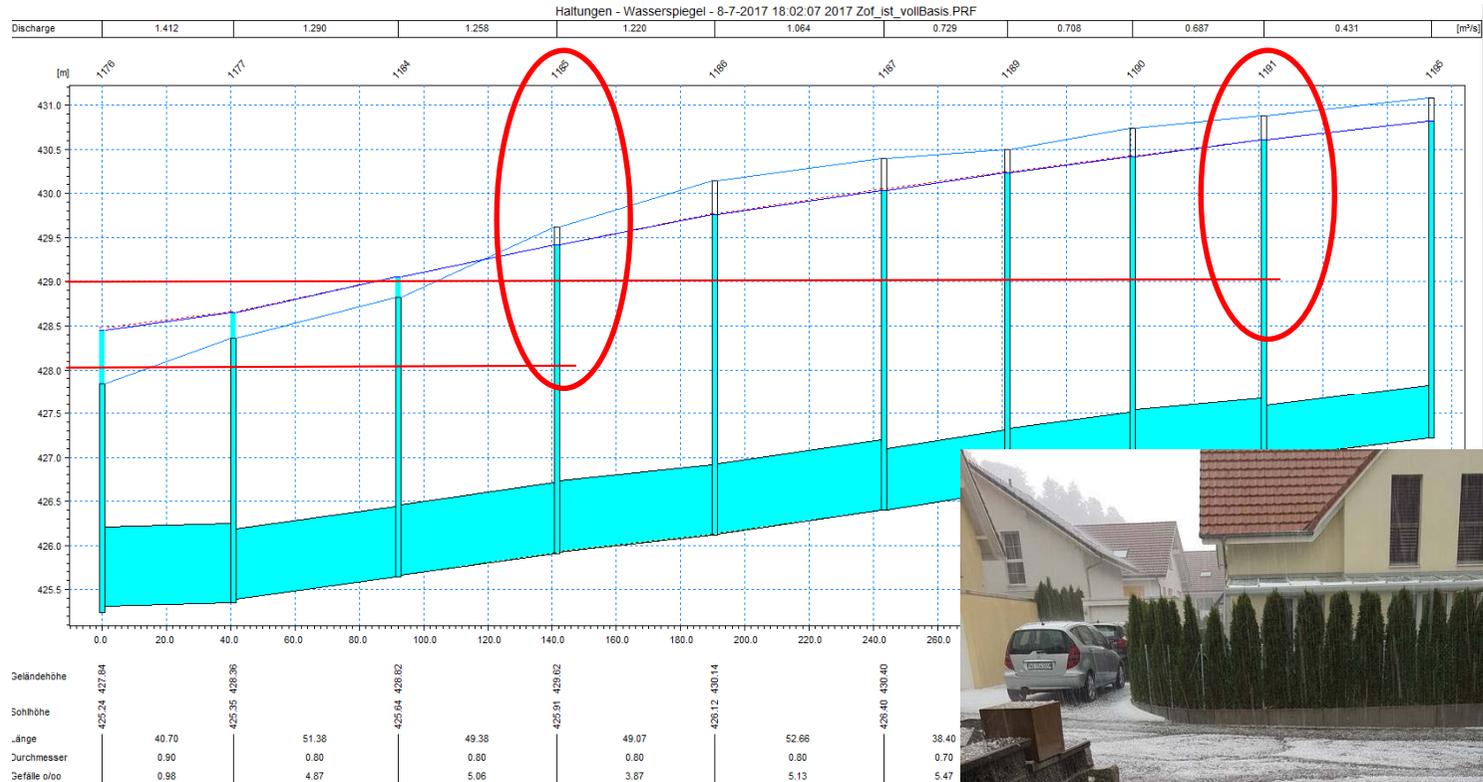
Strasse	KS Nr.	Deckelhöhe	Hochwasserlinie	Bemerkungen
Napfweg	1191	430.88	428.98	Schlamm auf Steigeisen
Rotfarbstrasse	1185	429.62	428.02	klare Linie an Schachtwand
Weierstrasse	BS 0.411	437.90	434.50	Ablagerungen auf Steigeisen

Strasse	KS Nr.	Deckelhöhe	Hochwasserlinie	Bemerkungen
Napfweg	1191	430.88	428.98	Schlamm auf Steigeisen
Rotfarbstrasse	1185	429.62	428.02	klare Linie an Schachtwand
Weierstrasse	BS 0.411	437.90	434.50	Ablagerungen auf Steigeisen

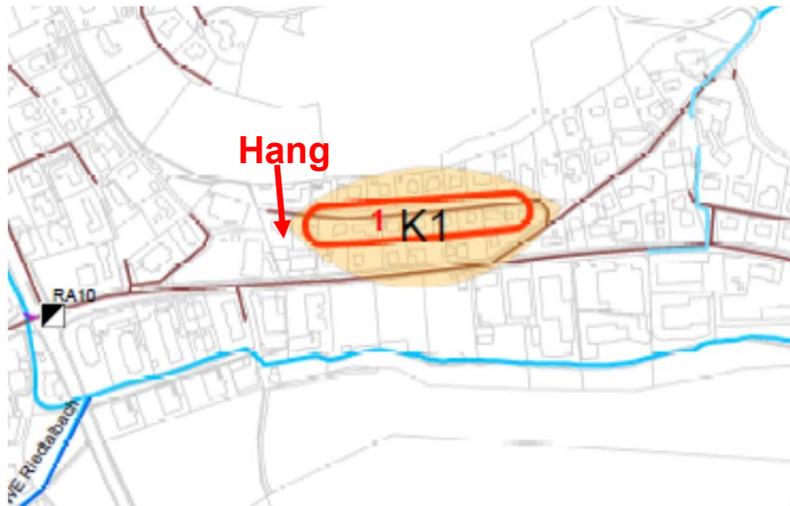
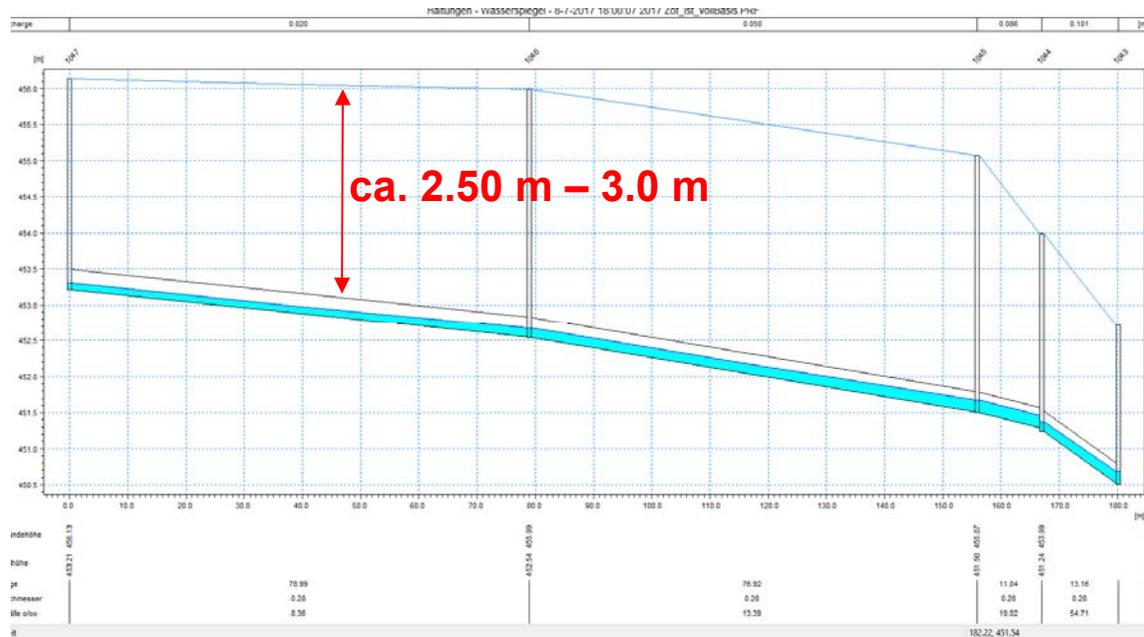
# ABGLEICH MIT SCHADENSMELDUNGEN PROBLEMFÄLLE ENDSTRÄNGE

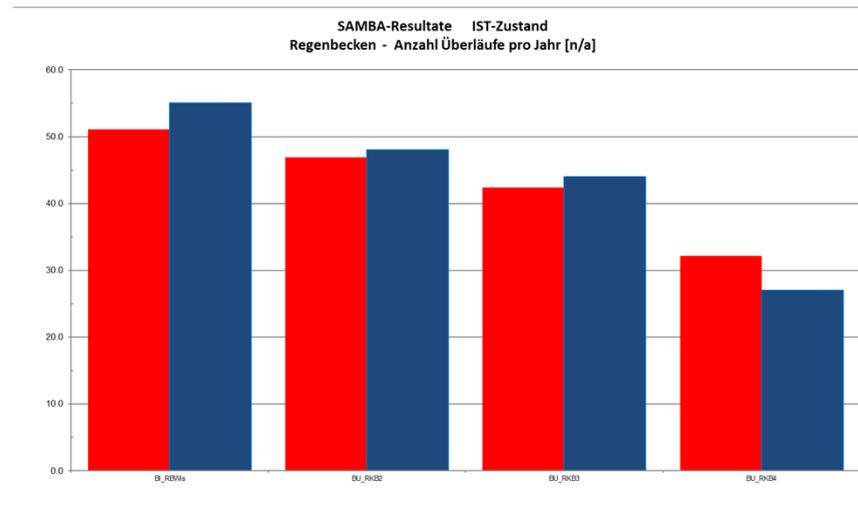
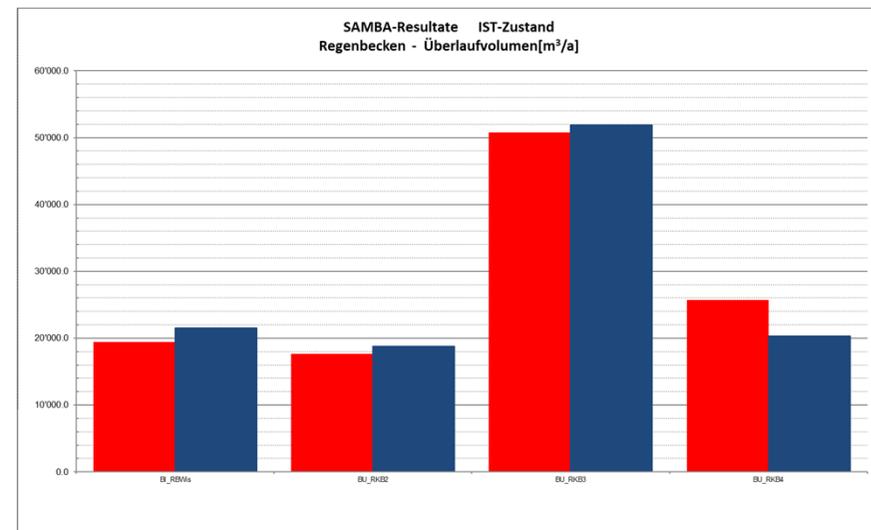
## Vergleich der Messdaten von Becken mit Simulationsergebnissen

- Bei neueren Becken sind die Messdaten eventuell vorhanden und bei Neu- und Umbauten sind die Becken mit einer entsprechenden Messtechnik auszurüsten
