Wasserbau

NACHFÜHRUNG GEFAHRENKARTE HOCHWASSER SURBTAL

Gemeinde Lengnau

Uznach, 27.05.2016

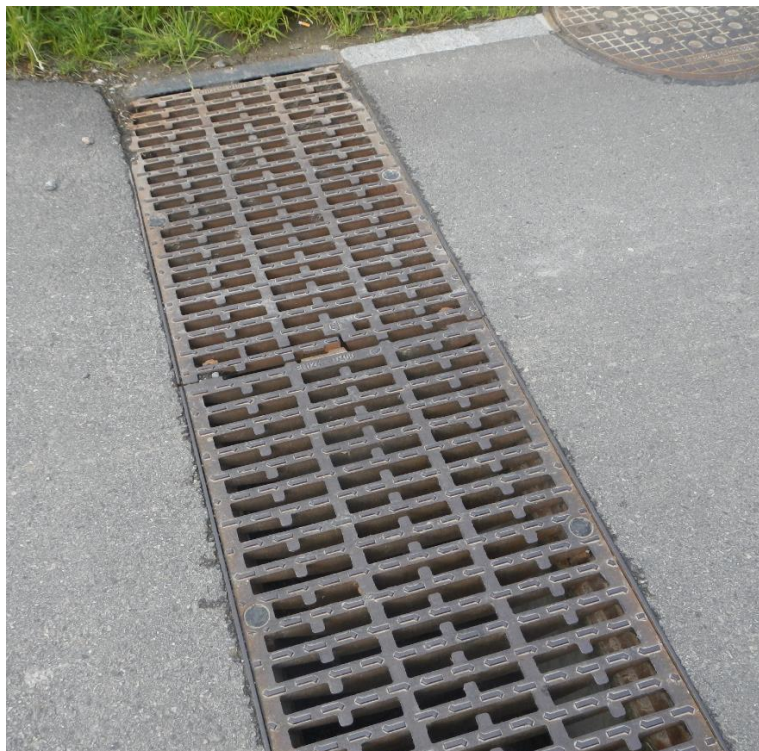
Abbildung 3 Foto Begehung 24.05.2016

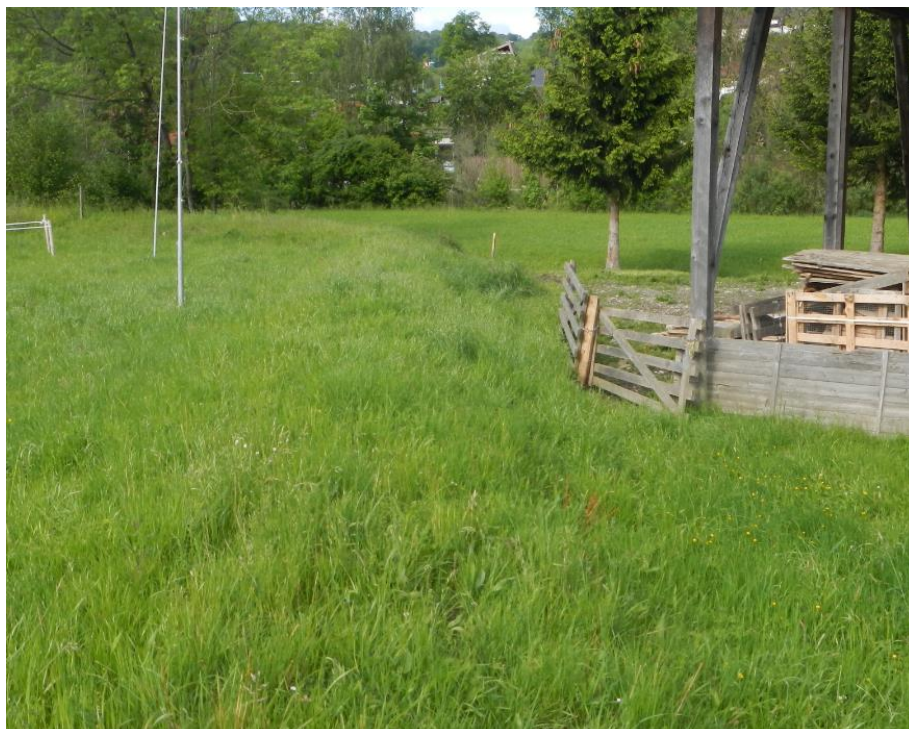
Abbildung 5: Foto Begehung vom 24.05.2016
