Wasserbau

NACHFÜHRUNG GEFAHRENKARTE UNTERES REUSSTAL

Gemeinde Oberrohrdorf

A1: Vergleich Fliesstiefen, Schutzdefizit und Gefahrenkarte vor und nach Massnahmen

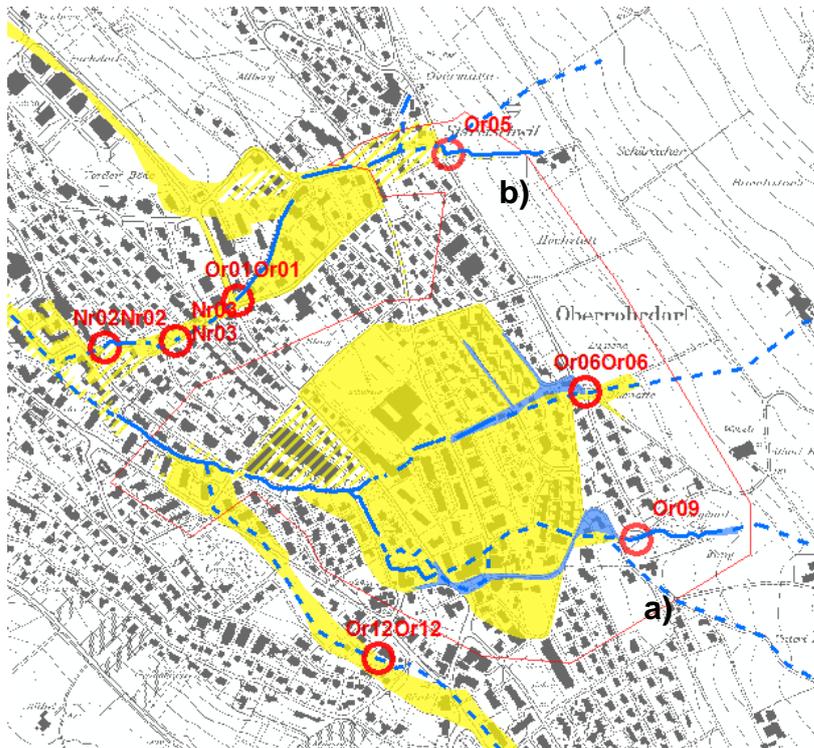
Untenstehende Abbildung zeigt den Untersuchungsperimeter zur Anpassung der Gefahrenkarte. Zudem zeigt die Abbildung die Austrittsstellen vor der Nachführung und eine Übersicht über die ausgeführten Projekte.

Übersicht Untersuchungsperimeter(rot), Austrittsstellen und neue Bauvorhaben

Die Überflutungsgefährdung innerhalb dieses Perimeters geht vor allem vom Hinterbächli und Oberzelg aus.

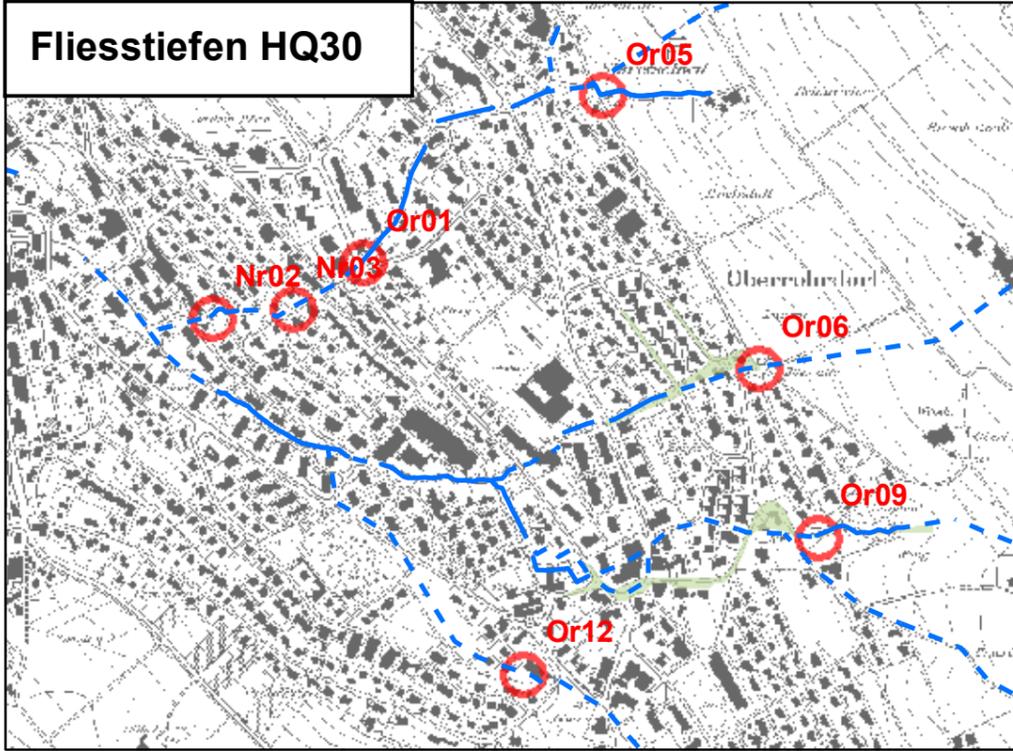
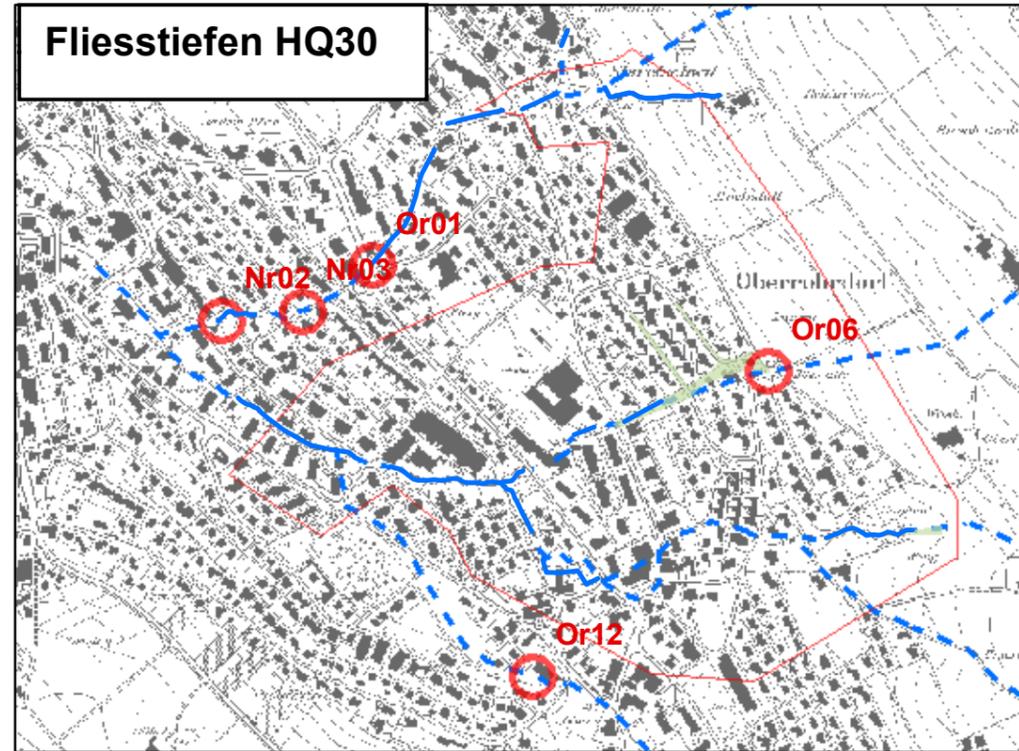
Fliesstiefen HQ30

Vor Nachführung

Nach Nachführung

Für das HQ30 gilt, dass die Schwachstelle OR09 aufgehoben ist, es verschwinden die Überflutungsflächen des Oberzelg.

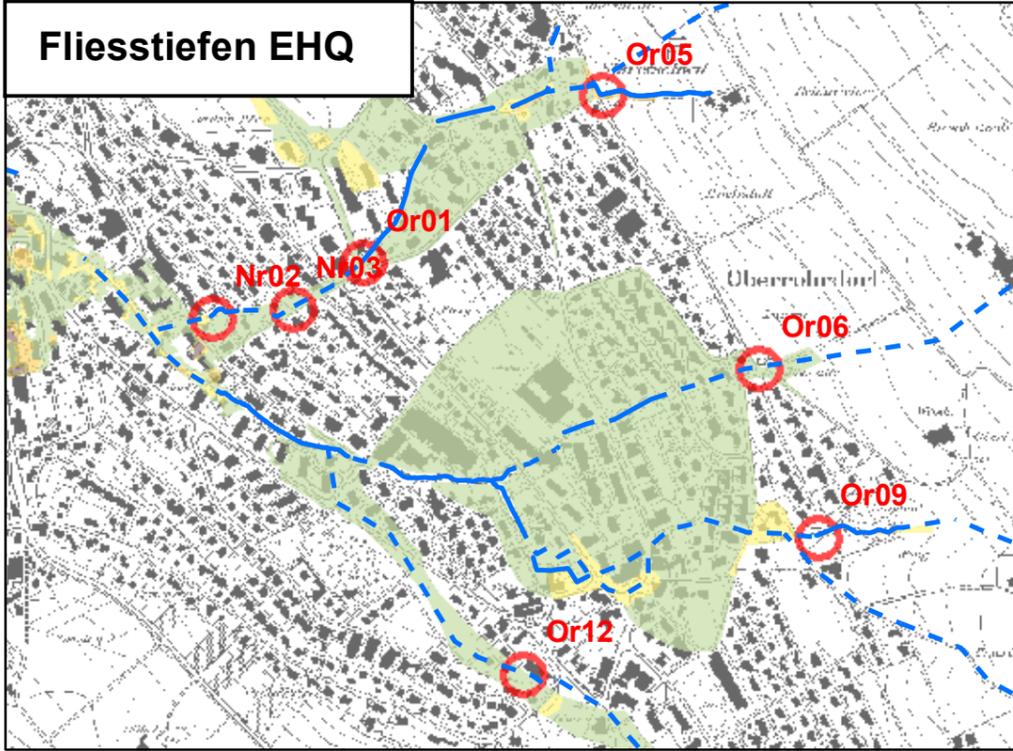
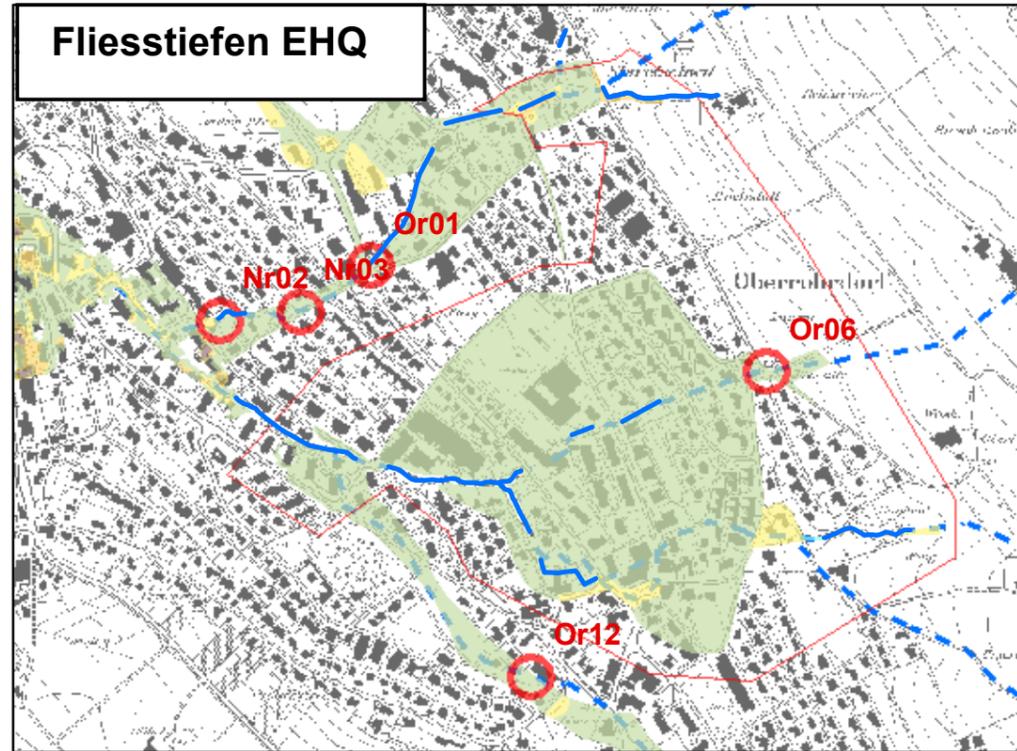
Fliesstiefen EQH

Vor Nachführung

Nach Nachführung
