Das Bad des Herrenhauses von Oberlunkhofen

DAS HERRENHAUS DES RÖMISCHEN **GUTSHOFS VON OBERLUNKHOFEN**

Informationstafel der Kantonsarchäologie Aargau

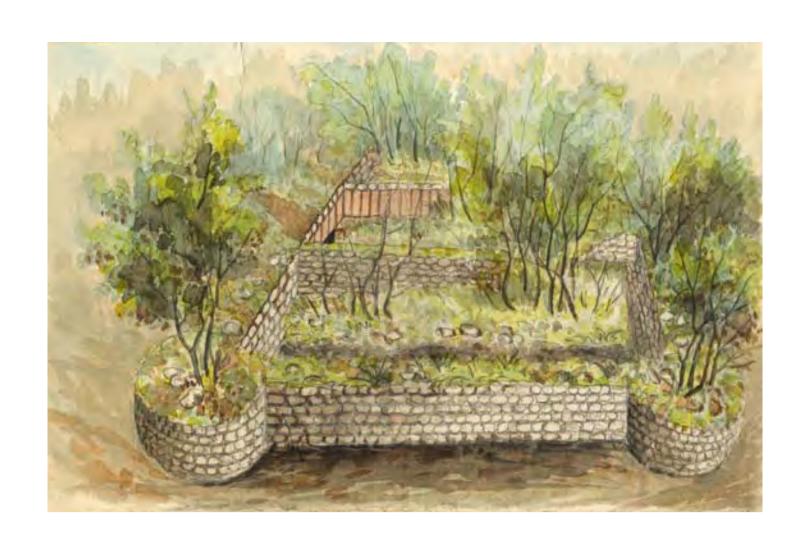
Das Aquarell von 1897 zeigt den westlichen Flügel des Herrenhauses zur Zeit der Ausgrabung. Die Ruinen des Gebäudes waren mit Laub, Moos und Gestrüpp überdeckt und wurden bis zu ihrer Aufdeckung als mittelalterliche Burg gedeutet.

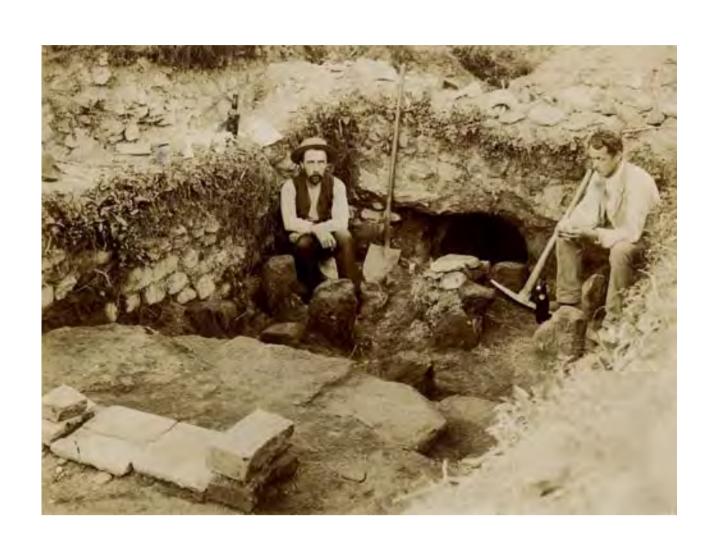
Die beiden Lehrer B. Küng und S. Meier bei der Ausgrabung des Badetraktes 1897. Sichtbar sind die Sandsteinsäulchen, auf denen ursprünglich der heizbare Boden des Schwitzraumes (caldarium) lag, dahinter das Heizloch (praefurnium).

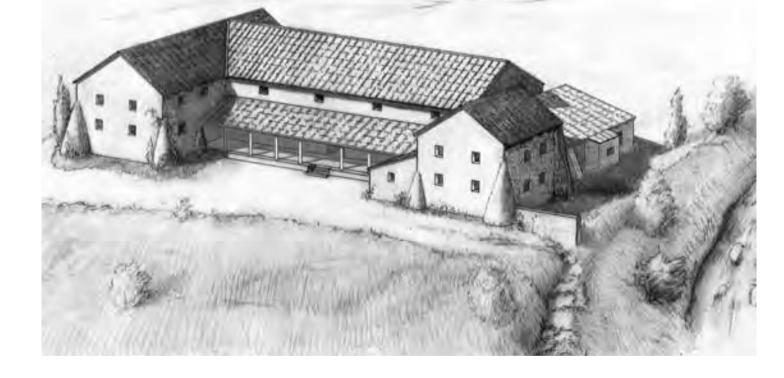
Rekonstruktion des römischen Herrenhauses von Oberlunkhofen mit dem Menschenbächli. Die breiten Mauerfundamente lassen darauf schliessen, dass das Gebäude mit Ausnahme des Badetraktes zweigeschossig war und einen wettergeschützten Laufgang (PORTICUS) auf der Frontseite besass.

Der Badetrakt auf der Seite zum Menschenbächli wurde im Verlaufe der Zeit mehrmals umgebaut.
