# Das Laufenburger Pfarrhaus und seine stuckierten Decken

Edith Hunziker

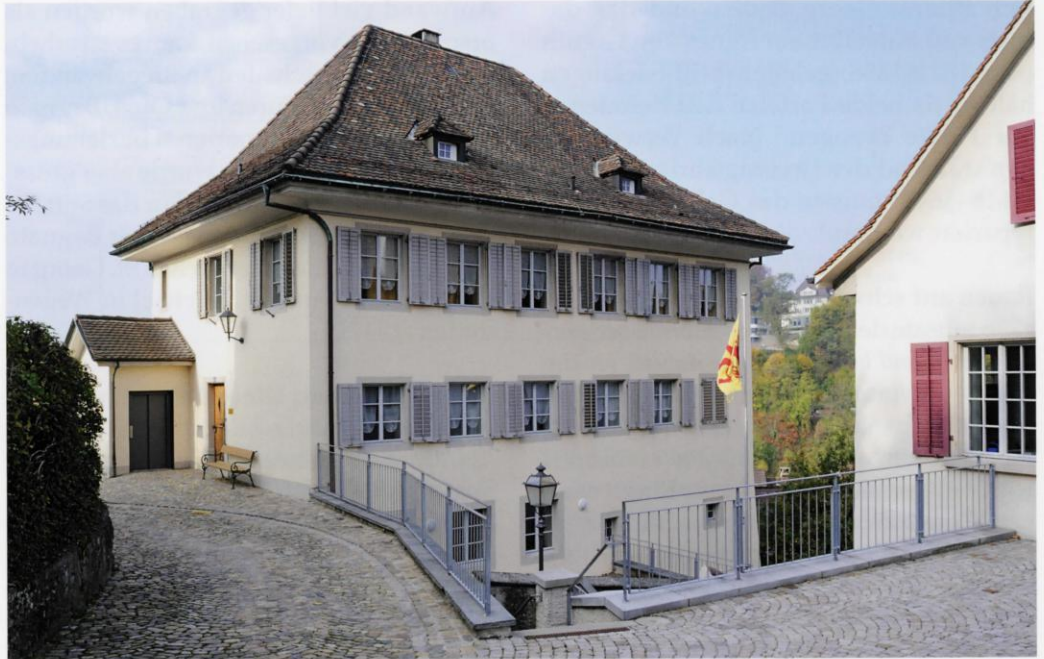
Abb. 1  
Pfarrhaus Laufenburg.  
Der schlanke Walm-  
dachbau entstand 1738  
im Auftrag des Stifts  
Säckingen nach Plänen  
von Johann Caspar  
Bagnato. In dieser  
Ansicht von Osten her  
ist der abrupte  
Geländeabfall nach  
rechts Richtung Rhein  
gut zu erkennen.  
Dieser Felsabbruch  
hatte den Bau des  
Pfarrhauses stark  
erschwert und hohe,  
kräftige Substruktionen  
in Form mehrerer  
Kellergeschosse  
bedingt. Im Oberge-  
schoss haben sich in  
allen Räumen  
gediegene Régence-  
Stuckdecken der Zeit  
um 1743 erhalten.

Das katholische Pfarrhaus in Laufenburg CH nimmt am Schlossberg eine prominente Stellung ein (Abb. 1). Zusammen mit der Pfarrkirche St. Johann und dem Gerichtsgebäude thront es auf einer Terrasse am felsigen Abhang.

Das Laufener Pfarrhaus klammert sich an den felsigen Steilhang des Schlossbergs und präsentiert sich wie das benachbarte Gerichtsgebäude als prägnanter Walmdachbau (Abb. 1). Zusammen mit der Stadtkirche thronen die beiden Gebäude über den Wohnhäusern der Unterstadt. Das Pfarrhaus überwindet den steilen Felsabbruch mit gewaltigen Substruktionen. In diesem Unterbau verbergen sich drei teils spärlich befensterte

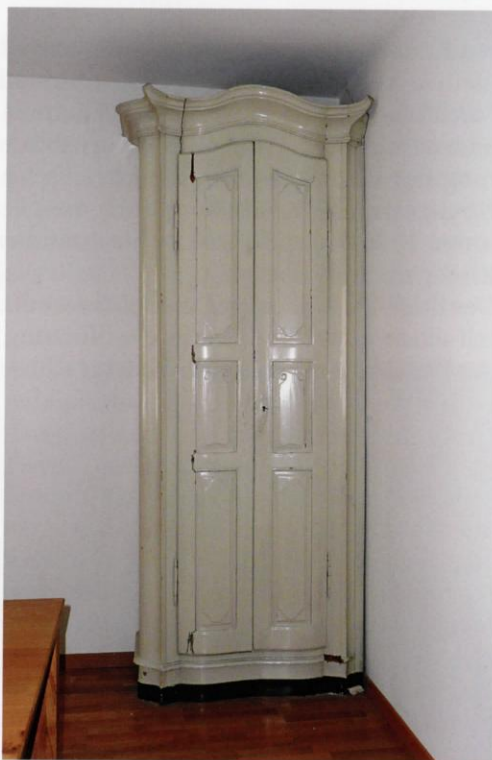
Abb. 4  
Von der bauzeitlichen spätbarocken Ausstattung hat sich im Erdgeschoss ein schlanker, zweitüriger Kasten mit geschweiftem Gebälk erhalten.

Kellergeschosse, von denen das oberste einem Kirchgemeindesaal Platz bietet. Darüber erheben sich zwei Wohngeschosse, die in den Längsseiten und der unteren Schmalseite dicht gereihte Rechteckfenster aufweisen. Die höheren Fensteröffnungen im oberen Geschoss weisen dieses als repräsentatives Wohngeschoss aus; hier befinden sich die bauzeitlichen Stuckdecken. Die untergeordnete Schmalseite zur Gerichtsgasse übernimmt die Erschliessung. Der mittig angelegte Hauseingang mit Biedermeier-Türblatt öffnet sich auf einen Stichflur, dem sich linkerhand der 1866 erneuerte Treppenaufgang aus Eichenholz anschliesst. Von der ursprünglichen Ausstattung (Abb. 4) ist im Erdgeschoss nur wenig erhalten.

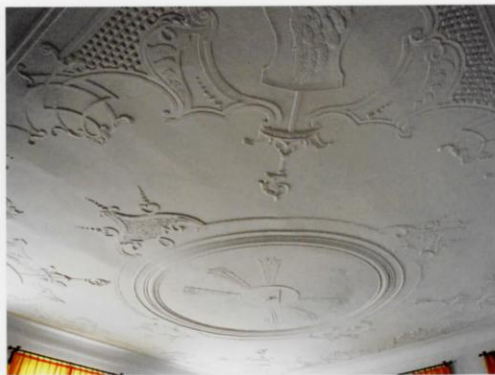
Abb. 5

Überblicksaufnahme der Stuckdecke im Ecksaal des Obergeschosses mit dem Auge Gottes im zentralen Medaillon und den Wappen der vier seit 1693 amtierenden Äbtissinnen des Stifts Säckingen in den Ecken.

Die aufwendigste Verzierung besitzt die Decke (Abb. 5) des annähernd quadratischen, rheinwärts orientierten Saals. Die Deckenmitte besetzt hier ein zentrales Rundmedaillon mit dem Auge Gottes im Strahlenkranz. Diesem wenden sich in allen vier Ecken radial angeordnete stuckierte Wappen zu, die in symmetrisches Zierwerk eingebunden sind. Wie die jüngst vorgenommene Analyse zeigte, handelt es sich um die Wappen von vier Säckinger Fürstäbtissinnen. Über dem Haupteingang erscheint als erstes jenes von Maria Josepha von Liebenfels (Abb. 6), die zusammen mit Pfarrer Ringler 1738 als Bauherrin des Pfarrhauses auftrat. Es folgen (mit Blick nach oben im Uhrzeigersinn) die Wappen ihrer drei Vorgängerinnen Maria Magdalena von Hallwyl, Maria Barbara von Liebenfels und Maria Regina von Ostein (siehe Kästchen). Die Wappenschilde sind mit einem Abtsstab hinterlegt und von einer Fürstenkrone überhöht (Abb. 6. u. 7). Damit wird verdeutlicht, dass die Vorsteherinnen des Stifts Säckingen den Rang von Fürstäbtissinnen innehatten. Charakteristisch für den Régencestil ist das flankierende Bandelwerk mit den eingewobenen Gitterfeldern. Diese Zierelemente ranken sich symmetrisch den Hohlkehlen entlang und verbinden die Wappen untereinander.

Selbstredend liess die Bauherrin, Äbtissin Maria Josepha von Liebenfels, ihr Wappen sowie die Wappen ihrer drei Vorgängerinnen in diesem prestigeträchtigen Raum anbringen. Im Zentrum der Decke steht das Auge Gottes für die göttliche Vorsehung, der sich die Äbtissinnen mit ihren rundum gruppierten Wappen sinnbildlich unterordneten.

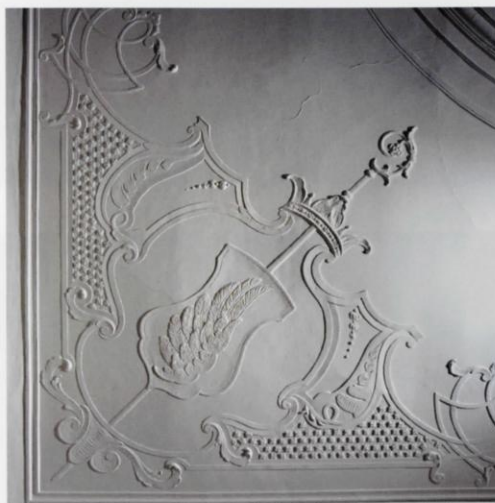
Abb. 6

Das Wappen über dem Haupteingang zum Saal ist jenes der Bauherrin Maria Josepha von Liebenfels (reg. 1734–1753) und zeigt einen einfachen Flügel. In der Ecke gegenüber erscheint dieses Wappen nochmals für Äbtissin Maria Barbara von Liebenfels (reg. 1718–1730), die Vorvorgängerin der Bauherrin.

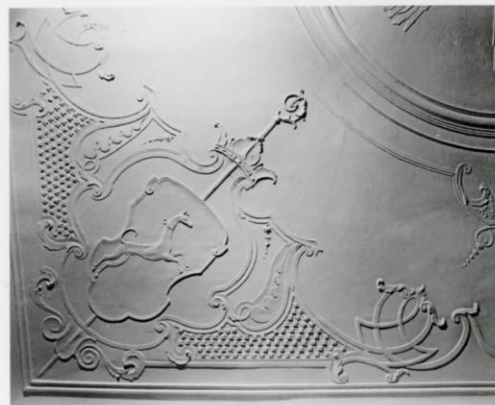
Abb. 7

Das Wappen der Äbtissin Maria Regina von Ostein (reg. 1693–1718) zeigt einen Windhund. Alle vier Wappenschilde sind mit einem Abtsstab und einer Fürstenkrone ausgezeichnet. Diese spielt auf den Reichsfürstenstand an, in den die Säckinger Äbtissinnen 1307 erhoben worden waren.

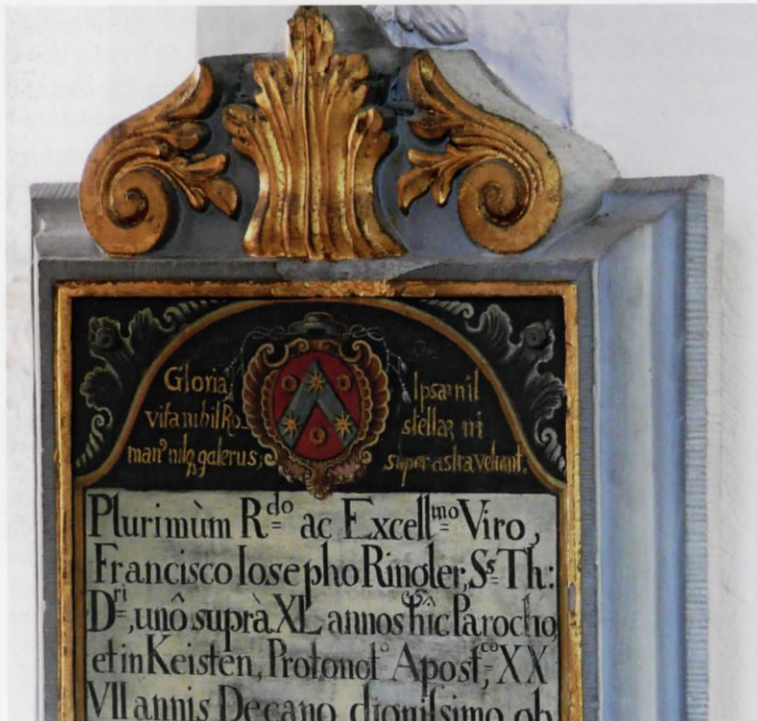
Abb. 9

Stuckiertes Wappen von Pfarrer Franz Joseph Ringler mit Bekrönung durch einen mit Quasten verzierten Pronotarshut. Zur Verwendung dieser Auszeichnung berechnigte Pfarrer Ringler die Würde eines apostolischen Pronotars.

Auch Pfarrer Franz Joseph Ringler durfte sich mit seinem Wappen im Pfarrhaus Laufenburg verewigen, und zwar im südöstlichen Eckzimmer (Abb. 8 u. 9), das ihm womöglich als Audienzraum diente. Das Wappen ist mit einem quastenverzierten Pronotarshut ausgezeichnet. Pfarrer Ringler durfte dieses Ehrenzeichen benutzen, denn er hatte als langjähriger Laufenburger Pfarrer und verdienster Dekan des Kapitels Frickgau (Abb. 10) die Würde eines apostolischen Pronotars erhalten.<sup>14</sup>

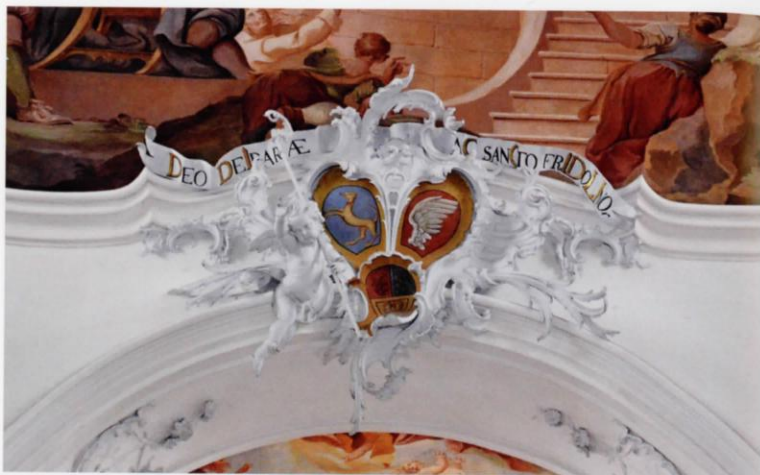
Abb. 11

St.-Fridolins-Münster Bad Säckingen. Stuckkartusche von 1752 am Chorbogen des Münsters, das damals unter Äbtissin Maria Josepha von Liebenfels (rechtes Wappen) mit Stuckaturen und Gemälden neu ausgeschmückt wurde. Links das Wappen von Maria Regina von Ostein, die um 1700 eine bedeutende Renovierung des Münsters bewältigt hatte. Das kleinere Wappen unten gehört Äbtissin Helena von Roggenbach, die nach dem Tod ihrer Vorgängerin (Juni 1753) die Ausstattungsarbeiten zu einem guten Ende führte.

Zum Abschluss sei ein Seitenblick ins Säckinger Münster erlaubt. Auch hier finden sich an mehreren Stellen die Wappen von Äbtissinnen. Maria Barbara von Liebenfels etwa ist mit ihrem Wappen am Hochaltar von 1722 präsent. Mehr noch interessieren uns hier aber die am Chorbogen kombinierten Äbtissinnenwappen. Eine überaus reich stuckierte Kartusche im Rokokostil (Abb. 11) enthält als Paar die nun bereits bekannten Wappen von Maria Regina von Ostein (Windhund, links) sowie Maria Josepha von Liebenfels (Flügel). Maria Josepha verantwortete 1752 die Ausschmückung des zuvor ausgebrannten Münsters mit Stuckaturen von Johann Michael Feichtmayr und Fresken von Franz Joseph Spiegler. In ihrem Auftrag entstand auch die Wappenkartusche am Chorbogen. Im begleitenden Inschriftband mit der Widmung der Kirche an die Gottesmutter und den heiligen Fridolin sind einige Buchstaben vergoldet. Als römische Ziffern gelesen und addiert, ergeben sie in diesem sogenannten Chronogramm die Jahreszahl 1752. Mit dem anderen Wappen ehrte Maria Josepha ihre Vorvorgängerin Maria Regina von Ostein, die ebenfalls einen schwierigen und kostspieligen Wiederaufbau des Säckinger Gotteshauses gemeistert hatte, nämlich den 1698 begonnenen Wiederaufbau nach dem Brand im Holländischen Krieg 1678.
