Heiko Dobler

# Fladern, flackern, geflammt

## Zwei maserierte Holzdecken in Baden

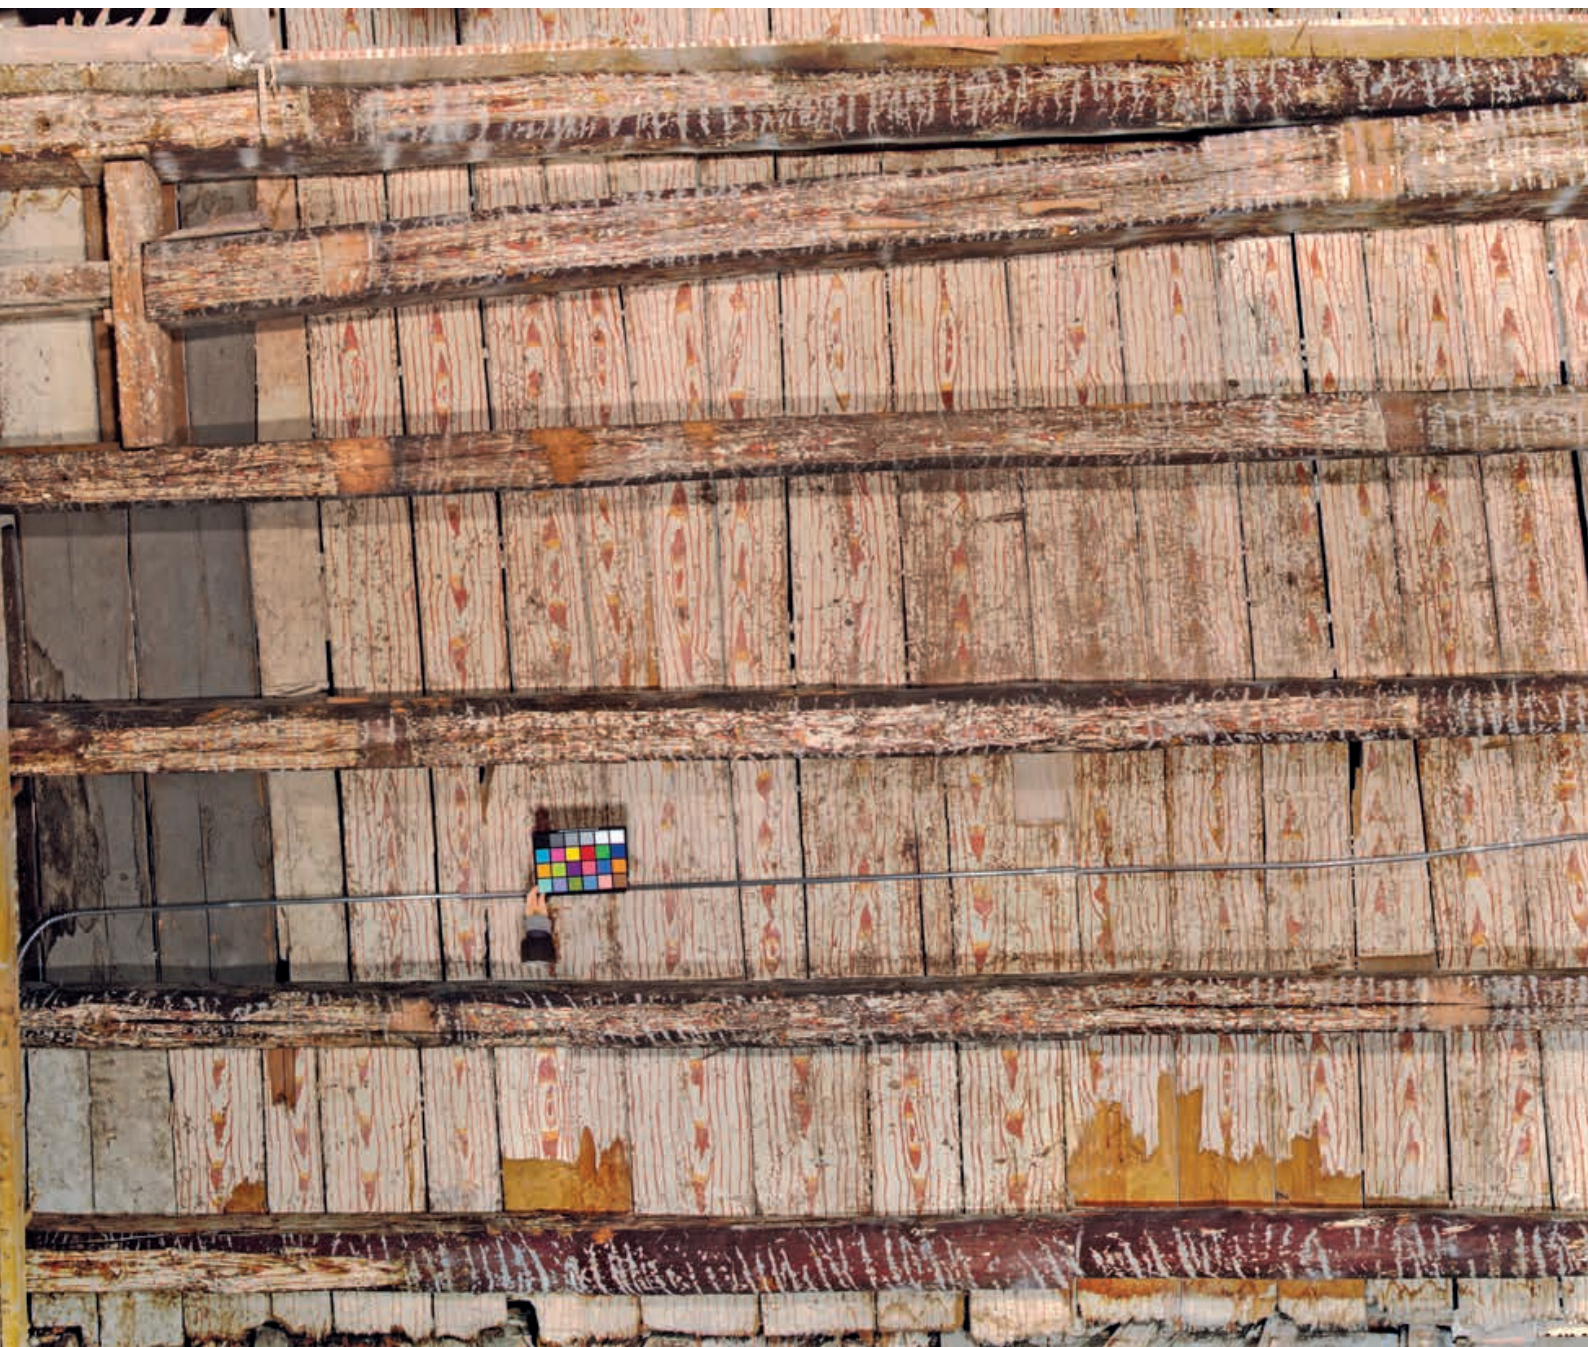
**Untersichtaufnahme der gesamten Decke im Haus Löwenplatz 8.** Foto Krystin Buck, Tonja van Rooij, HKB

Bautechnisch handelt es sich in beiden untersuchten Fällen um eine Balken-Bohlen-Decke, bei der die Bohlen in der Regel direkt auf den Balken aufliegen. Diese sind dabei nicht auf ein einheitliches Mass behauen, sondern zeigen oftmals Waldkanten bzw. umfassen fast das gesamte Rundholz, das ebenfalls gleichartig bemalt ist. Die polychrome Malerei besteht aus einem hellen Kreidegrund

aus einem mit proteinhaltigem Bindemittel gebundenen Kalk. Die Maserierung selbst ist in freier Malerei in situ mit einem roten und einem gelben Ocker gefasst.

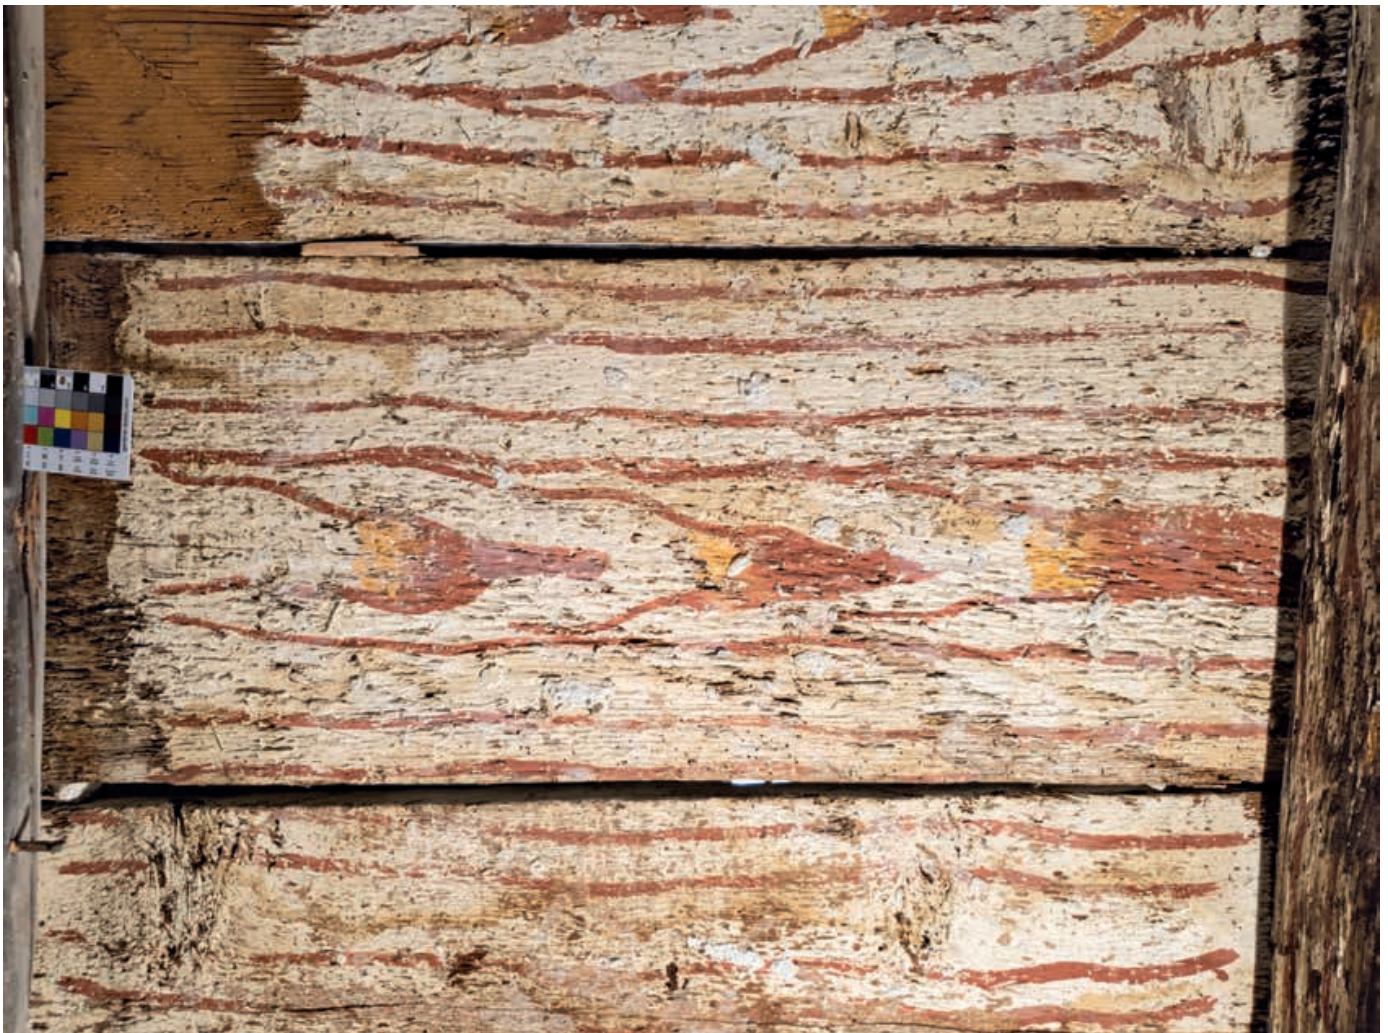
Detailaufnahme der bemalten Bohlen mit den stilisierten Jahrringen.  
Foto André Lison, HKB
