Auenschutzpark Aargau – Tätigkeitsbericht 2012

Bruno Schelbert | Abteilung Landschaft und Gewässer | 062 835 34 50

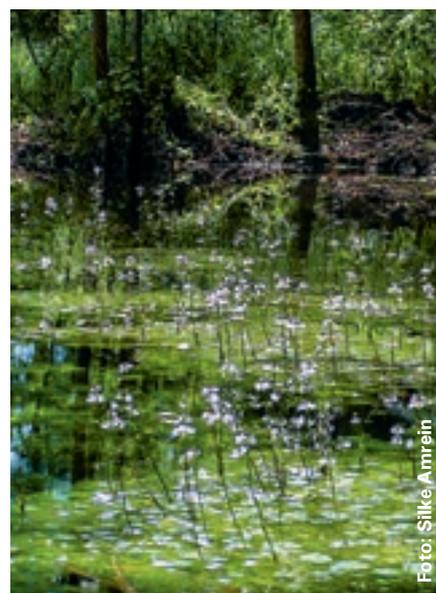
Bereits ein halbes Jahr nach der Vergrösserung der Wasserfläche hat sich der Bestand der Wasserfeder im Schachen bei Holderbank wieder ausgedehnt.

und später die Samen aus dem Wasser streckt. Im Aargau kommt der letzte grössere Bestand noch in der Nähe des Klingnauer Stausees vor, weiter ist sie in einem Grundwasseraufstoss bei Holderbank anzutreffen. Zudem wird versucht, die Wasserfeder in ein paar Weihern anzusiedeln. Das Auengebiet bei Holderbank ist stark beschattet und die Seggen haben die offene Wasserfläche so stark überwuchert, dass nur noch eine kleine Pfütze übrig blieb. Im Winter 2011/12 konnte mit Hilfe der Gemeinde die Verlandung zurückgedrängt und die Wasserfläche vergrössert werden. Diesen Winter ist ein grösserer Holzschlag geplant, damit mehr Licht auf den Weiher fällt. So werden die Voraussetzungen für eine Ausbreitung der Wasserfeder geschaffen.

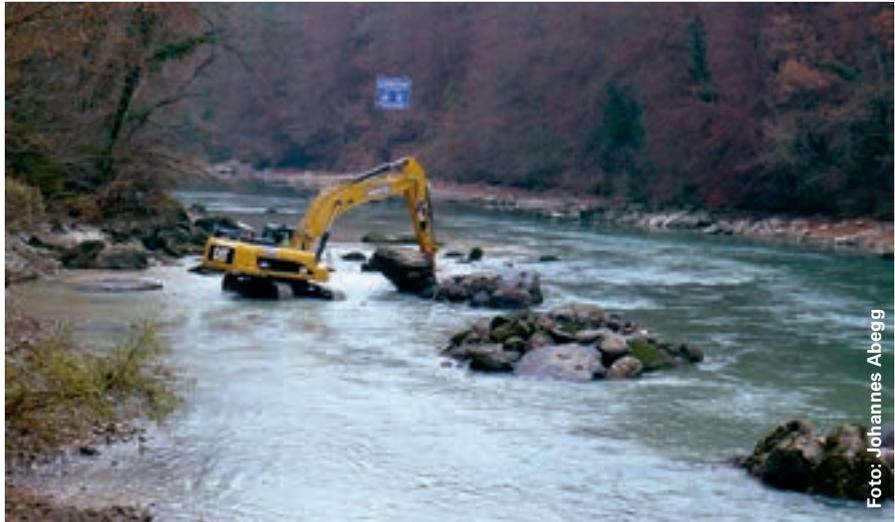
In der Reuss oberhalb von Gnadenthal wurden im November 2011 in einer Linkskurve die im Flussbett verstreuten Felsblöcke zu Inseln konzentriert. Da der Hangfuss von Steinen befreit ist, sind periodische kleine Rutschungen möglich.

Im Tätigkeitsbericht 2011 (UMWELT AARGAU Nr. 55, Februar 2012) berichteten wir über ein Projekt an der Reuss oberhalb des ehemaligen Klosters Gnadenthal. Dort sollten Rutschungen am steilen, bewaldeten Ufer initiiert werden. Mitte Mai 2012 war es so weit: Während eines Hochwassers kam es zu einem beeindruckenden Hangrutsch. Der Gemeinde-

förster war zufällig am gegenüber liegenden Ufer und konnte diesen Vorgang sogar filmen. Es ist nicht zu erwarten, dass es im gleichen Stil weitergeht, da der Uferhang voller Findlinge ist, die, einmal ins Flussbett hinuntergerutscht, den Hangfuss befestigen. Aus Sicherheitsgründen wurde der höher liegende Trampel-

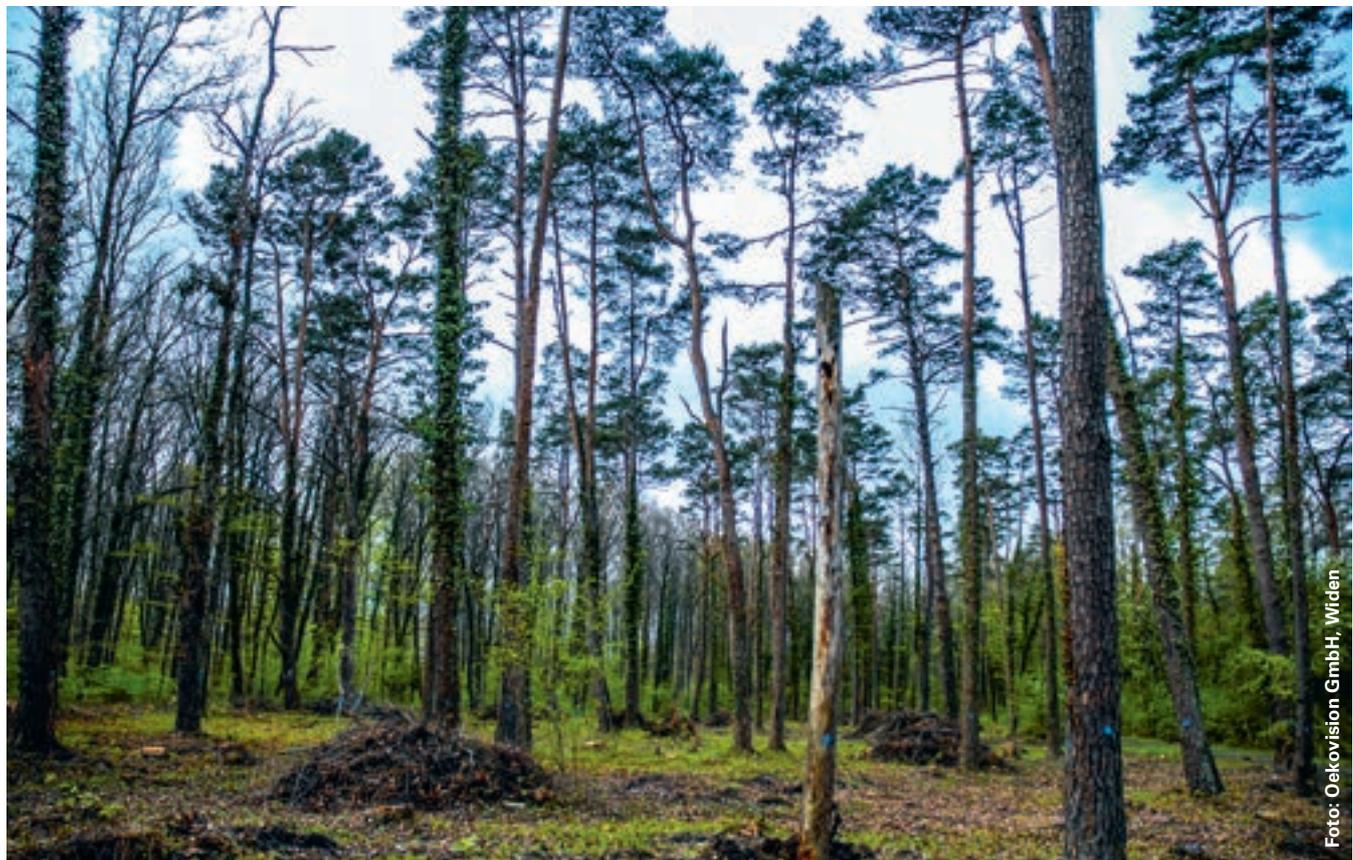
Der letzte Wintergrün-Föhrenwald befindet sich in Villnachern. Dank starker Durchforstung im Winter 2011/12 dringt wieder Licht auf den Boden. Damit soll die typische Krautschicht gefördert werden. Langfristig soll durch Beweidung dieser lichte, offene Waldtyp erhalten bleiben.

zählen. *Pyrolo-Pinetum-silvestris* ist der letzte übrig gebliebene Wintergrün-Föhrenwald. Er befindet sich im Badschachen von Villnachern und war leider von Laubholzarten so stark durchsetzt, dass er kaum mehr erkennlich war. Im Winter 2011/12 konnte in Zusammenarbeit mit der Abteilung Wald und dem lokalen Forstbetrieb eine Fläche stark aufgelichtet und die Strauchschicht entfernt werden. Durch eine temporäre Beweidung kann die lichte, offene Struktur künftig erhalten werden. Damit erhofft man sich die Wiederansiedlung von trockenheitsresistenten Insektenarten und die Förderung der typischen Krautschicht.

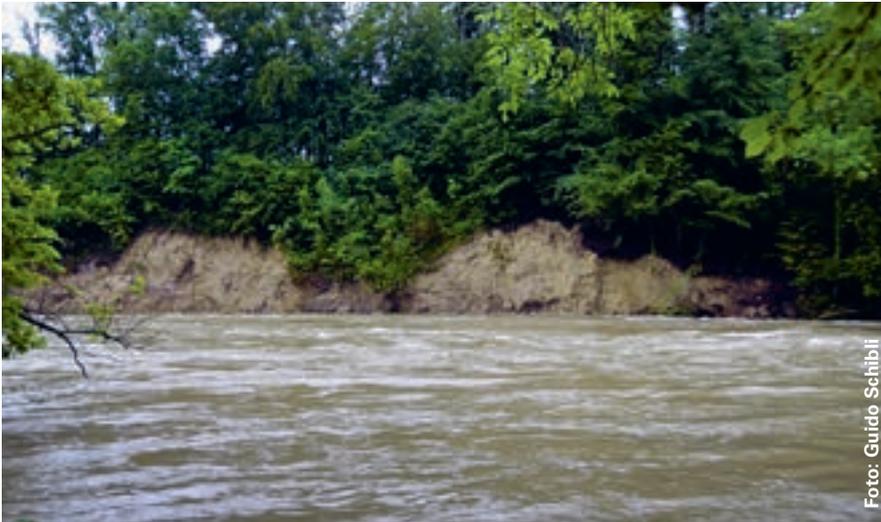
Oberhalb von Gnadenthal verstärkte im Mai 2012 das erste grössere Hochwasser nach den Gestaltungsmaßnahmen einen lokalen Uferanriss. Dadurch soll der Geschiebetrieb im Fluss gefördert werden und Eisvogel und Co. erhalten zusätzliche Brutmöglichkeiten.

pfad gesperrt und mit einer Warntafel versehen. Für die Bootsfahrer wurde reussaufwärts ein Richtungsweiser aufgestellt. Unsere Flüsse leiden generell an einem Geschiebedefizit. Deshalb gehören Massnahmen zur Förderung des Geschiebetriebs zu den zentralen Aufgaben des Auenschutzparks. Mit ge-

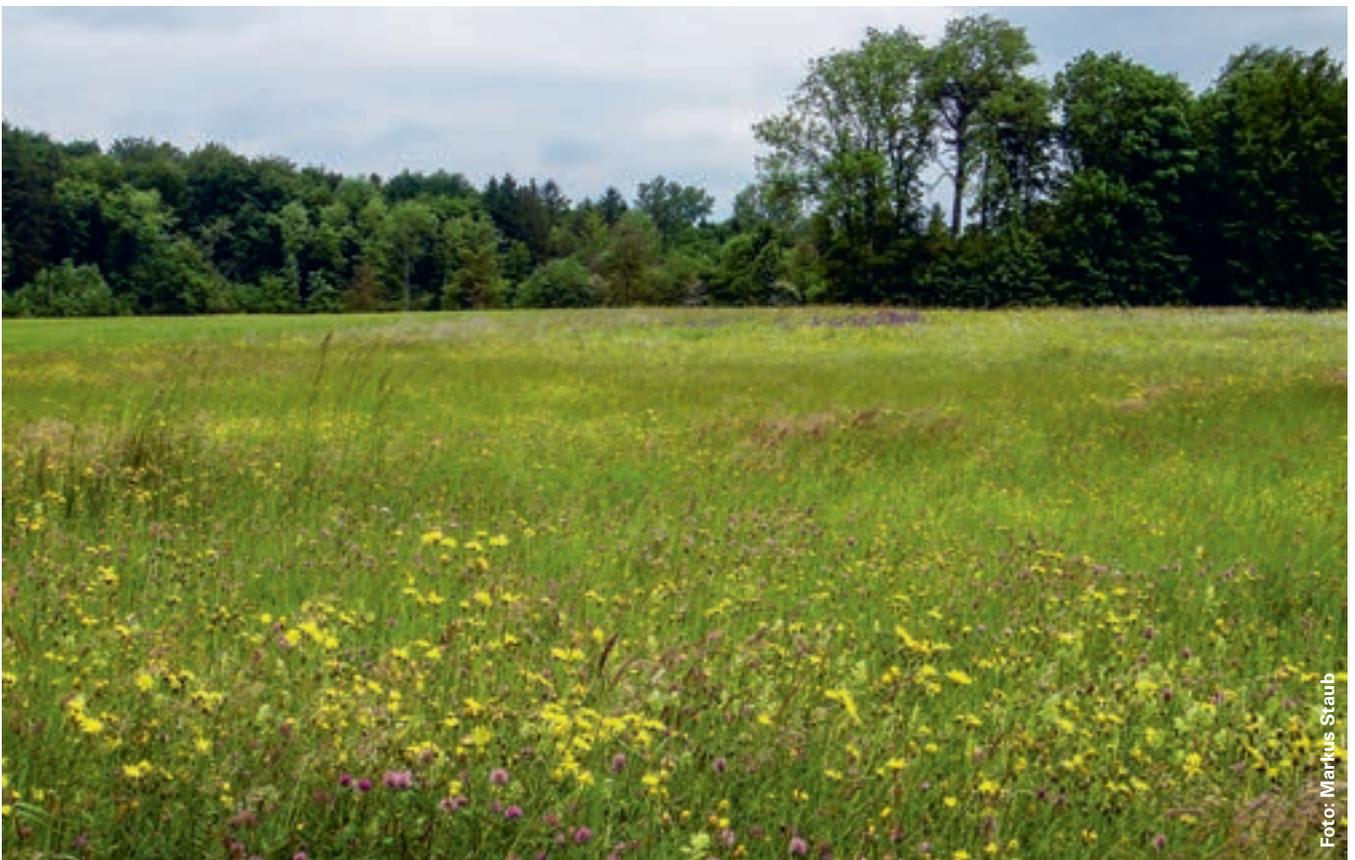
Vor mehr als 20 Jahren wurden im Rohrer Schachen Blumenwiesen angelegt, die seither extensiv genutzt werden. Deutlich erkennbar ist der Mosaikcharakter dieser Wiesen. Inzwischen sind bereits mehrere Orchideen- und bedrohte Insektenarten darin aufgetaucht.

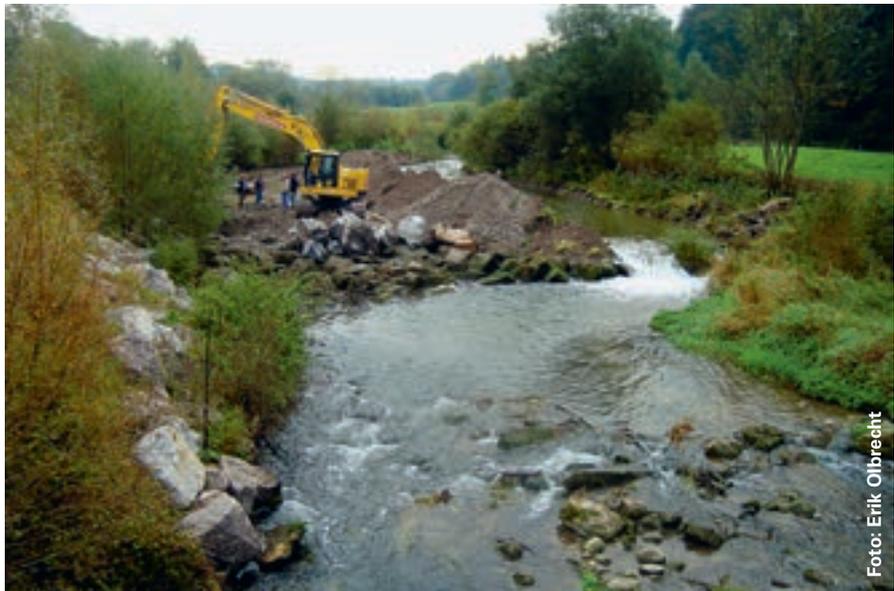
Zum Schutz von Abwasserleitungen wurde in der Bünzaue Möriken ein Blocksatz vorgelagert. Noch während den Bauarbeiten im Oktober 2012 verwischte ein Hochwasser bereits die Baggerspuren.

beschränkte Nutzung, wie extensive Landwirtschaft oder eine Trinkwasserfassung. Auch gewisse Güterstrassen und Leitungen führen durchs Auengebiet. Damit diese Infrastrukturanlagen, welche abschnittsweise innerhalb des dynamischen Gewässerraums liegen, ausreichend vor Ufererosionen geschützt sind, wurden Interventionslinien festgelegt. Die Bünz darf somit ihren Lauf innerhalb dieser Linien frei verlagern. Ansonsten werden Schutzmassnahmen ergriffen. Als Grundlage für das Interventionslinienkonzept wurde das Gefährdungspotenzial aller Infrastrukturanlagen im Auengebiet einzeln beurteilt. Die

Analyse ergab, dass an fünf Stellen das Schadenpotenzial im Bereich der Abwasserleitung so gross ist, dass aufgrund einer Risikoabwägung vorbeugende Schutzmassnahmen zu treffen sind. Die Bauarbeiten für die dringlichsten Objektschutzmassnahmen wurden im Herbst 2012 ausgeführt.
