Altarm Aarschächli. Auen-Renaturierung in Rohr

In Rohr ist zwischen Oktober 2003 und April 2004 ein neuer Waldsee entstanden. Das Bau-departement hat als weiteres Element aus dem Programm «Auenschutzpark Aargau» das Renaturierungsprojekt «Aarschächli – Altarm und Kleingewässer» realisiert. Es handelt sich um das bisher umfassendste Auenprojekt im Aargau und das grösste Naturschutzprojekt seit Erstellung des Flachsees Unterlunkhofen 1975.

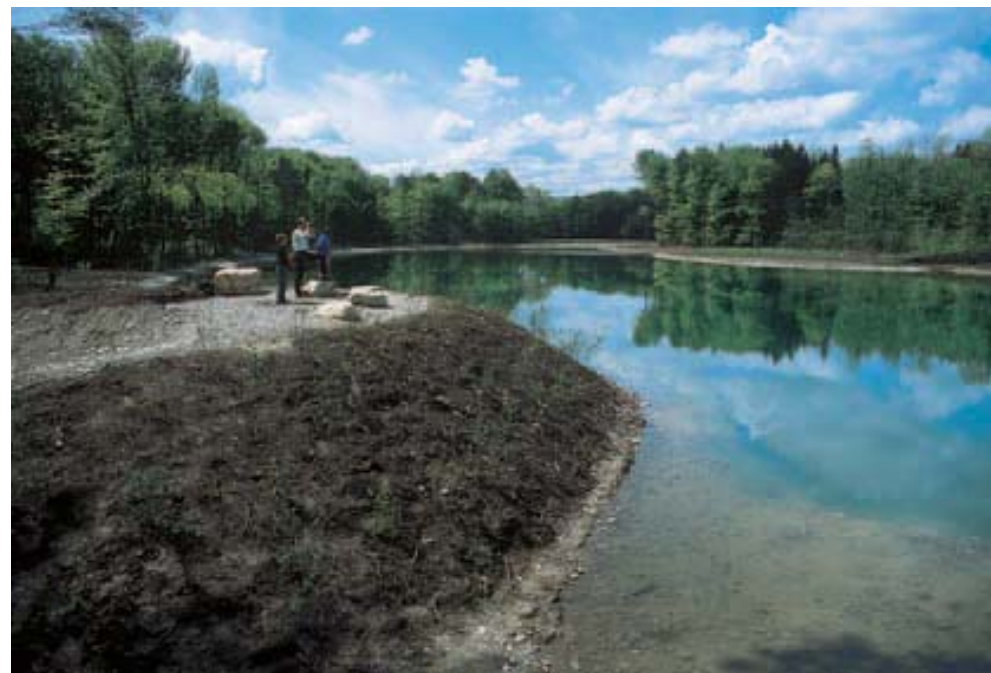
1 Kaum vorstellbar: Innert sechs Monaten entstand aus einem dicht bestockten Wald ein idyllisches Stillgewässer.

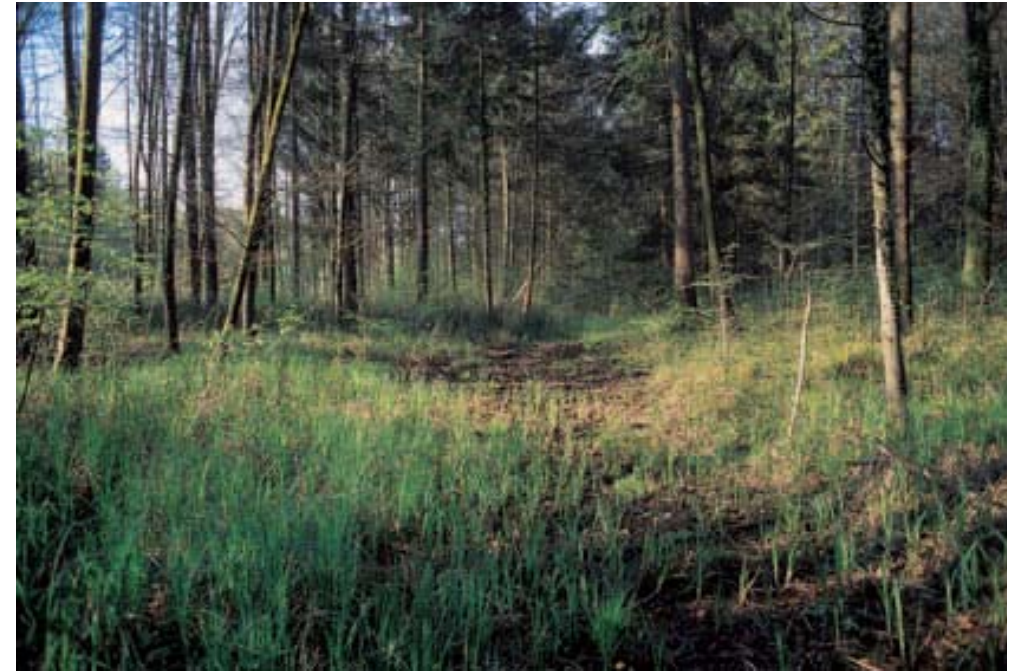
2 So sah das Gebiet des Aarschächlis bis im Sommer 2003 aus. Ein Wald mit vielen Fichten und Pappeln, dazwischen Seggen und Schilf.

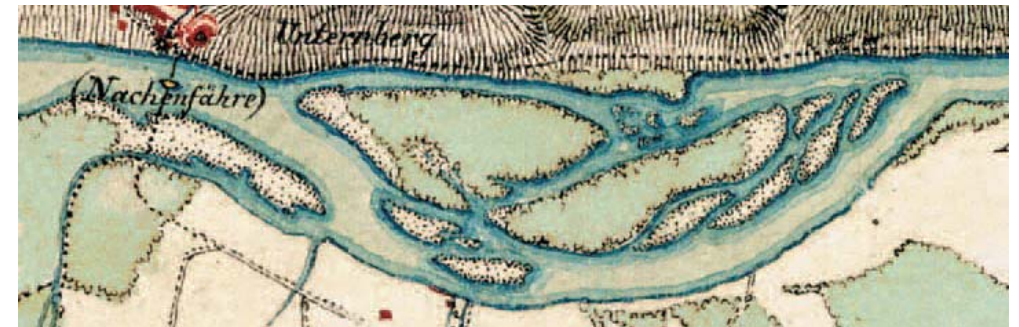
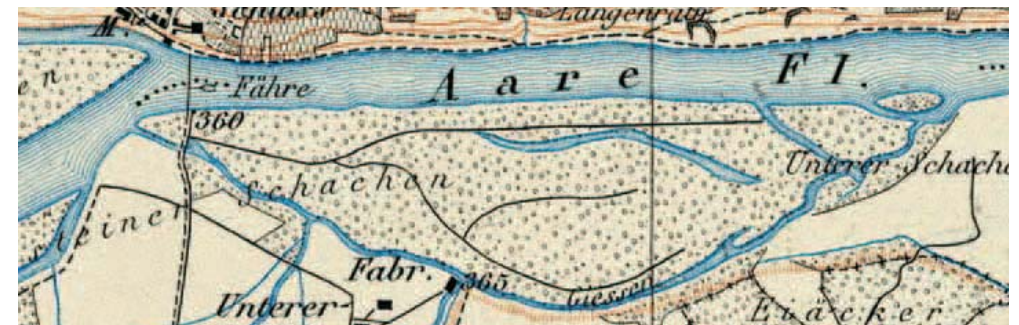
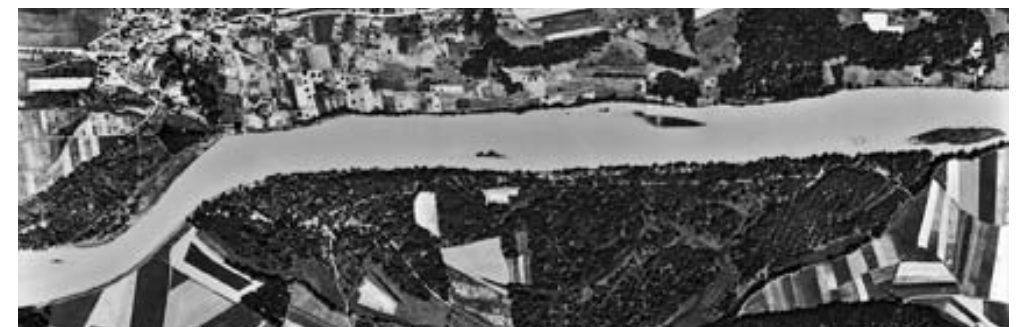
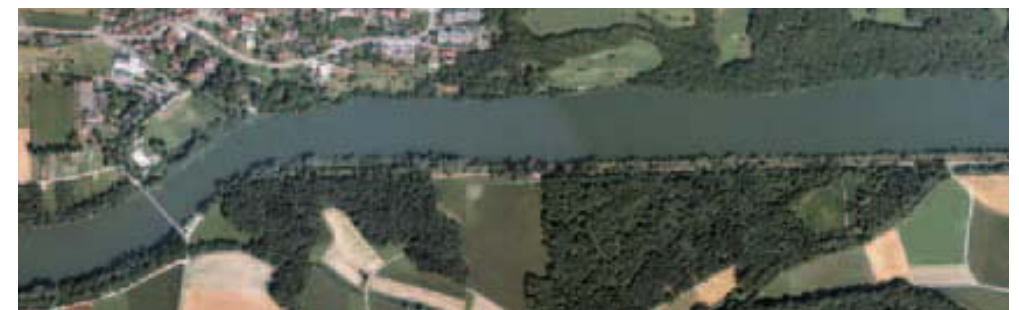
3a/b/c/d Die landschaftliche Veränderung auf dem Kartenbild:

- Michaeliskarte von 1844
- Siegfriedkarte von 1880
- Luftbild vom 28. Juli 1939
- (© Landestopographie)
- Luftbild vom 18. Mai 2001 (© Abteilung Landschaft und Gewässer, Baudepartement Aargau)

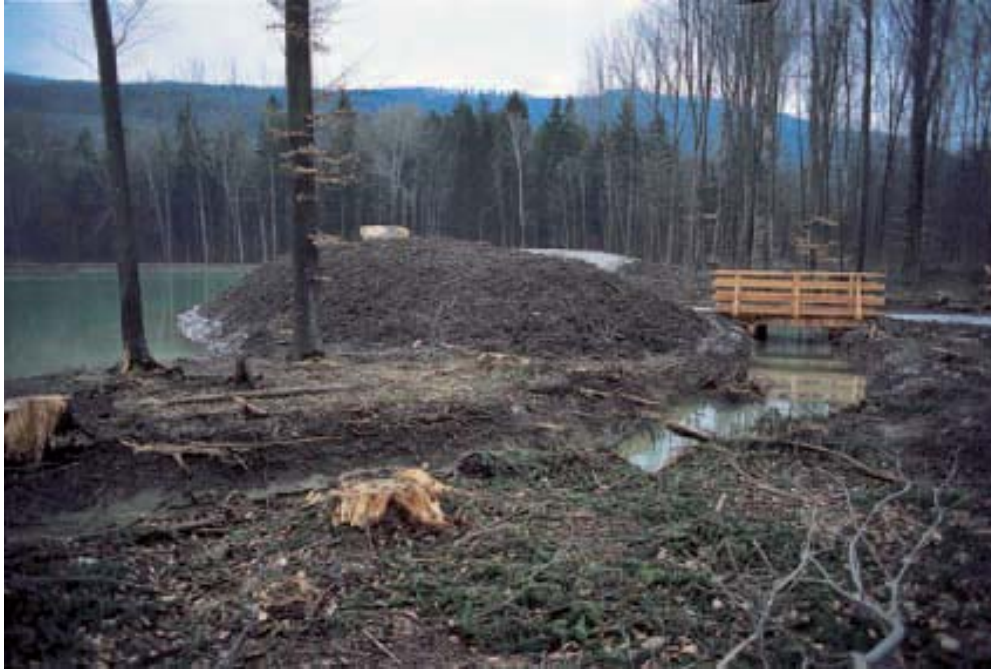
5 Nach der Räumung der Bäume konnte erstmals die Grösse des künftigen Altarms erahnt werden.

einem grossen Forstraktor auf die angrenzende Kulturlandfläche gezogen, dort entastet und in transportfähige Stücke zersägt, das Astmaterial wurde gehäckselt. Danach wurden die Wurzelstöcke ausgegraben, auf Haufen geschichtet, mit einem leistungsstarken Grossmulcher verkleinert und abtransportiert. Insgesamt wurden so fast 3000 Kubikmeter Material abgeführt.

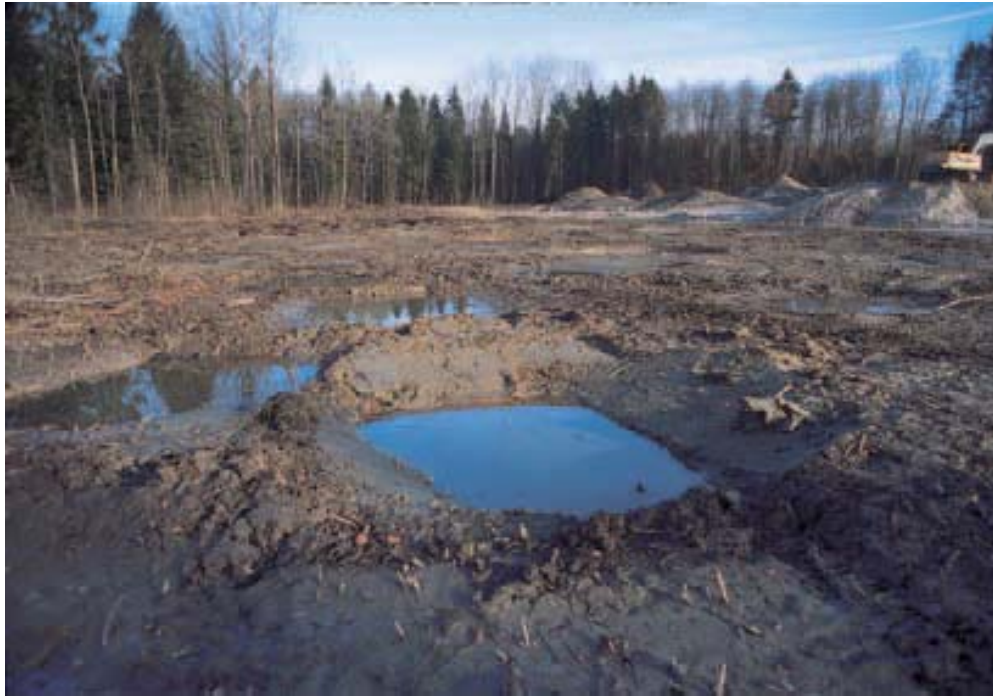
10 Etwa zwei Dutzend solcher Tümpel wurden in einer angrenzenden Lehmfläche gestaltet. Sie sollen Aufzuchtgewässer für Amphibien und Libellen werden.
11a – c Vorher–nachher: drei Schräglagen aus der Luft:
 – Aarschächli vor dem Eingriff am 30. April 2002
 – Aarschächli während der Bauarbeiten am 9. Februar 2004
 – Aarschächli nach Abschluss der Arbeiten am 17. Mai 2004
 (alle Bilder © Oekovision GmbH, 8967 Widen)

Im nördlichen Teil stiessen die Baumaschinen in einem Schilffeld auf eine Lehmfäche. Kurzum hat man diese in eine Tümpellandschaft verwandelt. So konnten etwa zwei Dutzend kleine Mulden (von maximal vier Metern Durchmesser) als Laichgewässer für Pionieramphibienarten erstellt werden.
