# Baggern für die Artenvielfalt

Christian Rechsteiner | Sina Kessler | Abteilung Landschaft und Gewässer | 062 835 34 50

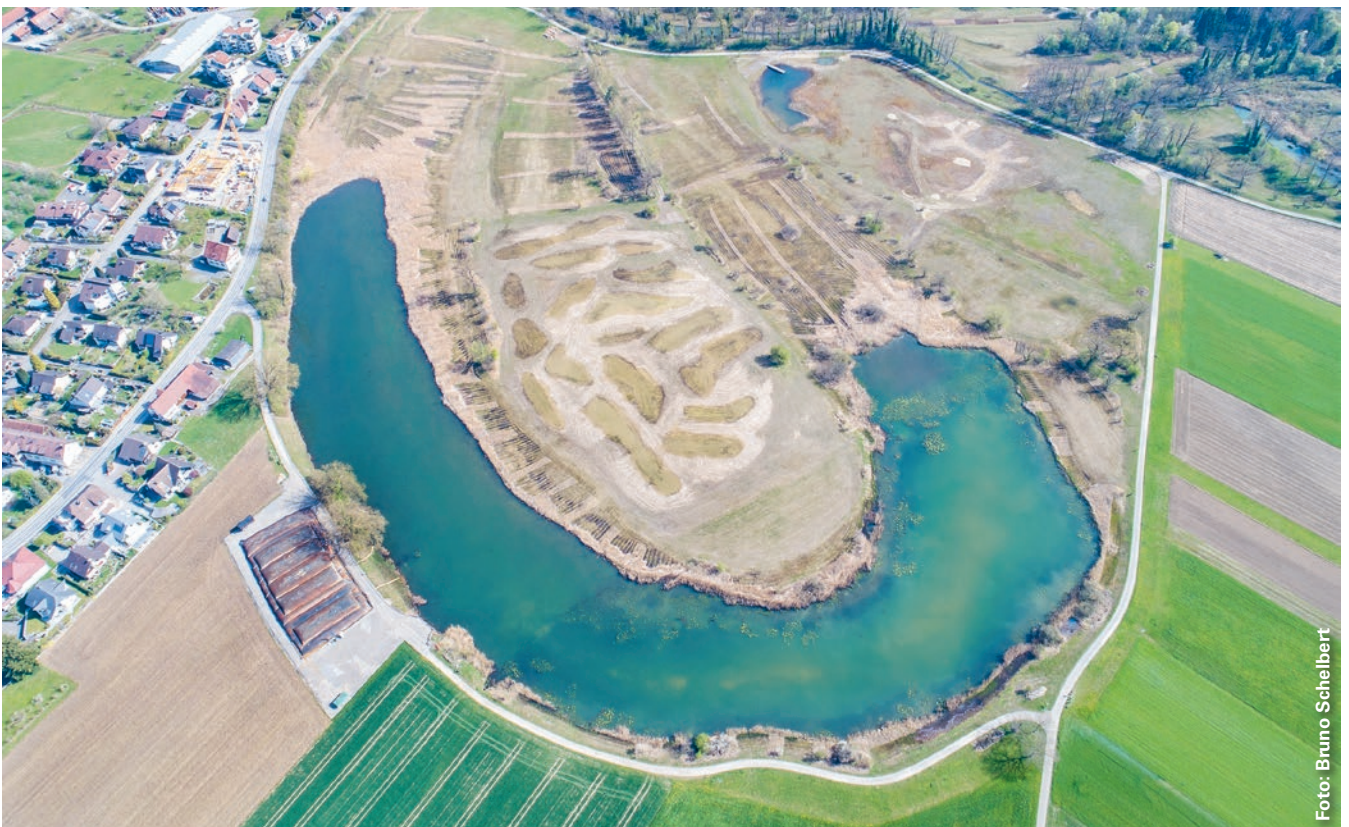
*Frühsommer 2022: Nach den Saugbaggerarbeiten ist der nördliche Teil (links) frei von Schwimmblattvegetation. Im südlichen Teil (rechts) hingegen sind die Verlandungstendenzen und die Schwimmblattvegetation noch zu erkennen. Auf dem Entwässerungsplatz (links unten) liegen die mit Sedimenten gefüllten Geotubes zur Abtrocknung.*

Nur der nördliche Teil des Altarms wurde auf einer Länge von zirka 330 Metern saniert. Dort war der Verlandungsprozess weiter fortgeschritten als im Süden. Der südliche Teil der Stillen Reuss wurde durch einen Schlammvorhang vom Arbeitsbereich getrennt, um die Wassertrübung zu minimieren. Sanierungseingriffe bedeuten immer eine vorübergehende Störung eines Lebensraums. Der südliche Bereich diente somit als Rückzugsort für die Arten aus dem nördlichen Teil. Nach der Reaktivierung konnten diese ihren ursprünglichen Lebensraum sofort wieder besiedeln. Die zwischenzeitliche Störung wurde so gering und kurz wie möglich gehalten.

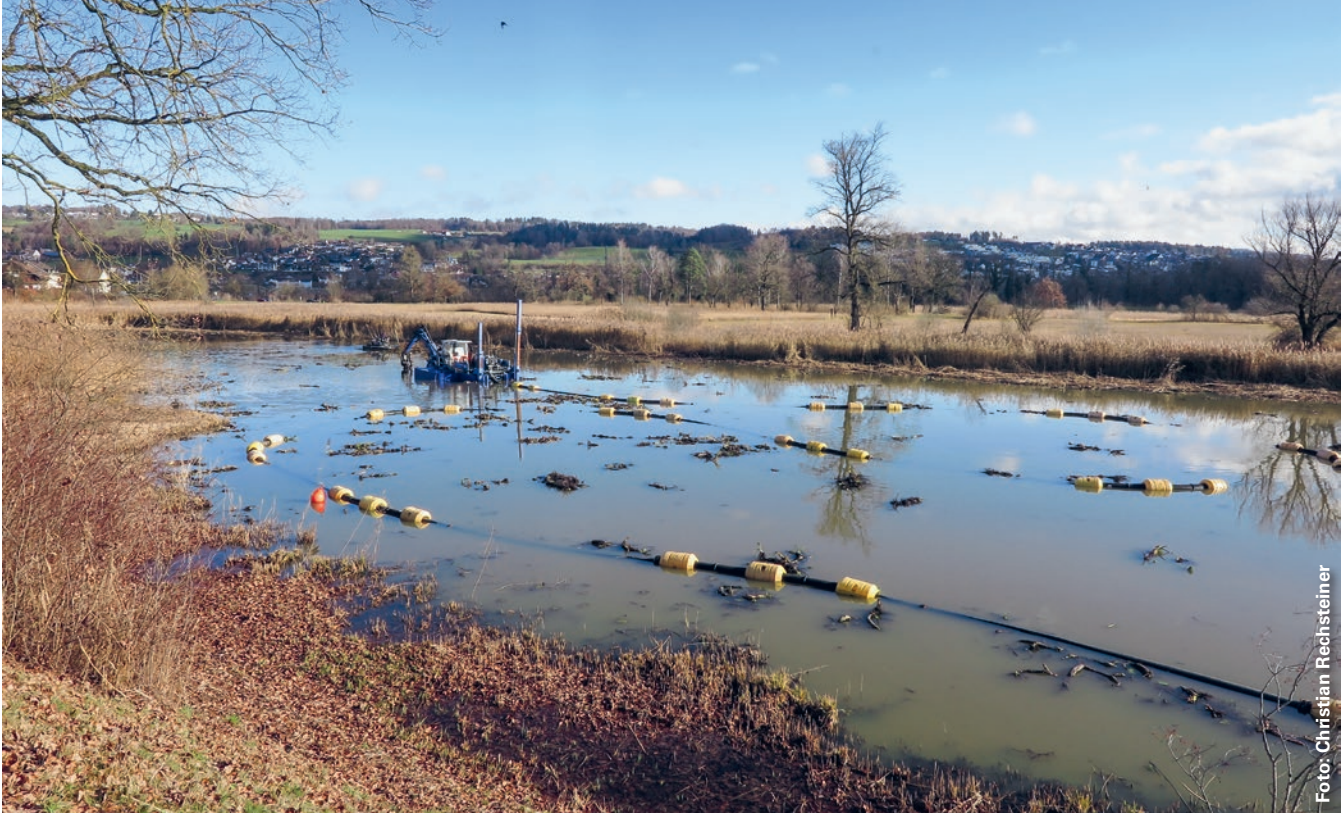
*Frühjahr 2022: Mit dem Saugbagger wurde der Bodenschlamm entfernt. Durch die Schläuche wurde er an Land in die Geotubes gepumpt.*

In einem nächsten Schritt wurden mit einem Saugbagger die Bodensedimente auf einer Fläche von 13'920 Quadratmetern entfernt und in sogenannte Geotubes an Land gepumpt. Je nach Beschaffenheit der Bodensedimente wurde eine Mächtigkeit von 0,5 bis 1,2 Metern abgesaugt, was eine Gesamtmenge von rund 14'000 Kubikmetern Schlamm ergab. Geotubes sind Filtersäcke aus einem Geotextil, die den Schlamm zurückhalten und das klare Wasser austreten lassen. Der Wasseranteil in den entnommenen Sedimenten wird dadurch deutlich verringert. Das Wasser aus der Entwässerung floss zurück in die Stille Reuss. Nach dem Abtrocknungsprozess verblieben noch gut 5000 Kubikmeter Sedimente mit geringem Wassergehalt. Die effektiven Saugbaggerarbeiten dauerten drei Monate.

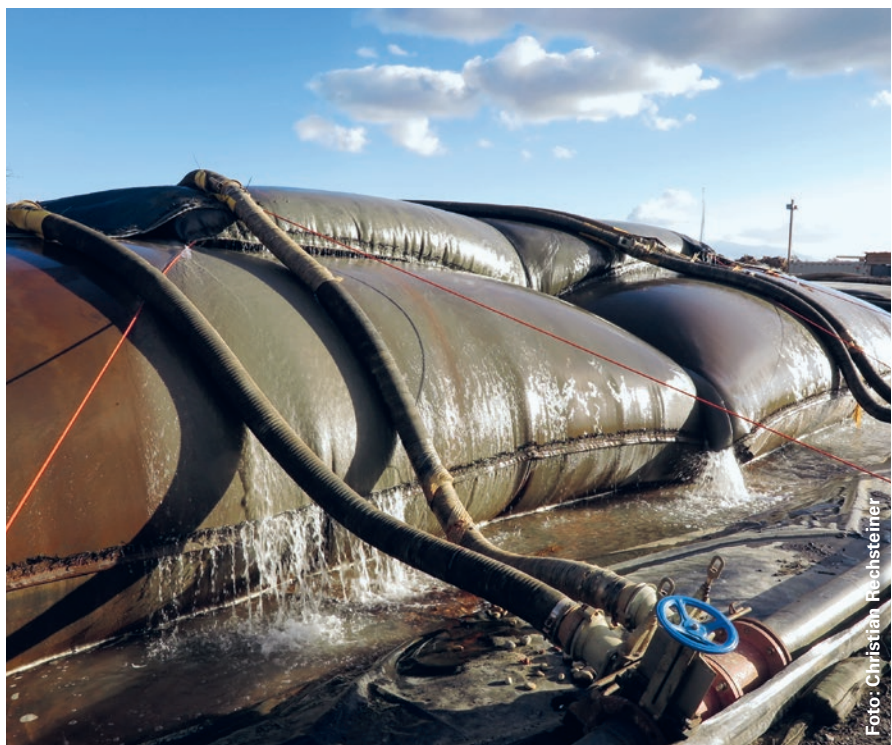
*Der abgesaugte Bodenschlamm wurde in den Geotubes entwässert. Das austretende Wasser floss zurück in die Stille Reuss.*

Die Geotubes auf dem Lagerplatz blieben noch bis in den Sommer 2022 zur Abtrocknung liegen.

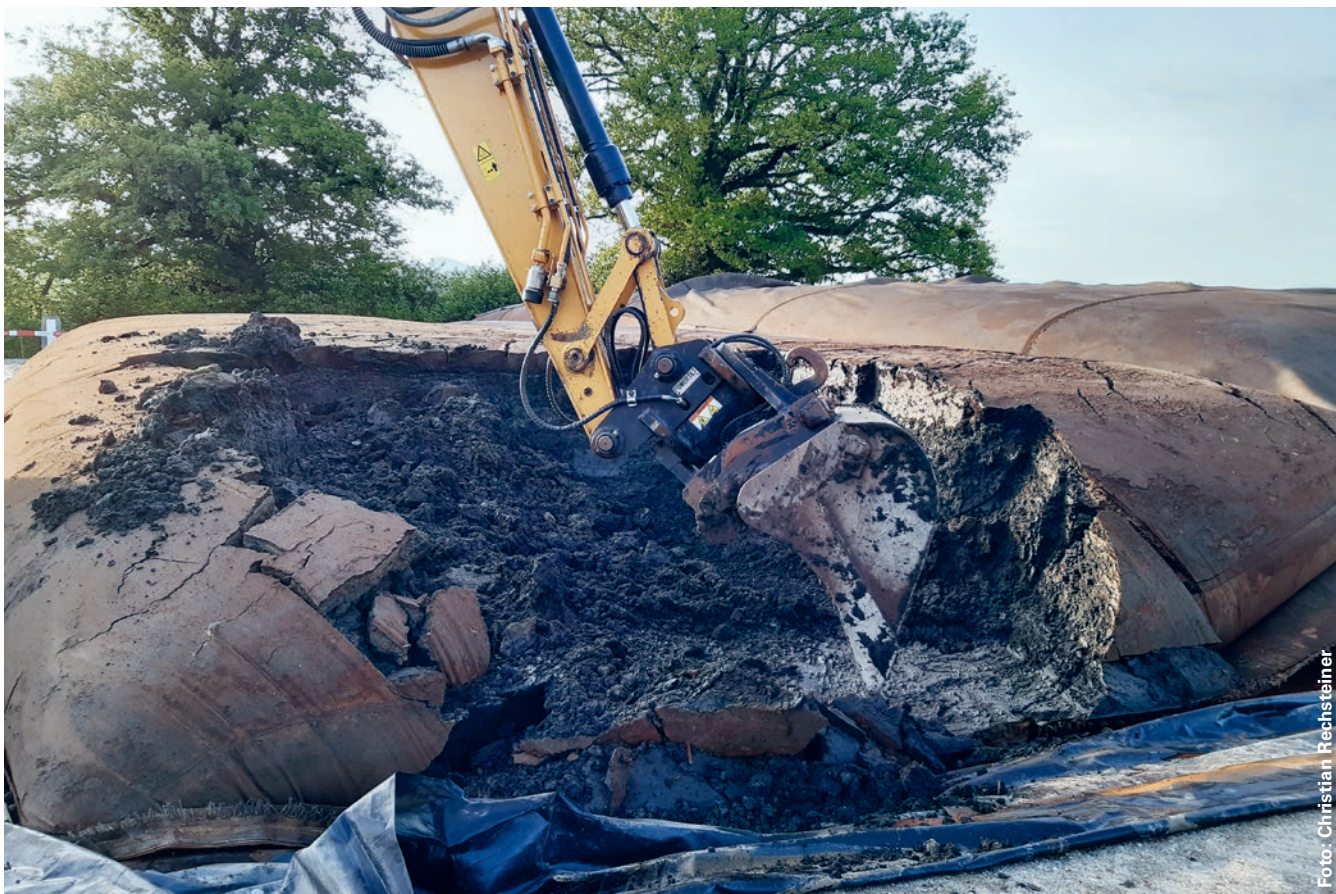
Die abgetrockneten, stichfesten Sedimente wiesen vergleichbare Inhaltsstoffe wie Kompost auf.

Eine umfassende Laboranalyse gemäss gesetzlichen Vorgaben bestätigte, dass die Sedimente aus der Stillen Reuss nicht verschmutzt waren. So mussten diese nicht entsorgt werden, sondern wurden für eine Wiederverwendung freigegeben. Die Inhaltsstoffe der Sedimente wiesen eine ähnliche Beschaffenheit auf wie Kompost. Aus diesem Grund organisierten die kantonalen Fachstellen der Abteilung Landschaft und Gewässer, der Abteilung für Umwelt und von Landwirtschaft Aargau zusammen mit den lokalen Landwirtschaftsbetrieben eine Wiederverwendung in der Landwirtschaft. Nach einem erfolgreichen Pilotversuch im Mai wurden im Sommer 2022 mit einem Kompoststreuer sämtliche Sedimente als Dünger auf zirka 50 Hektaren Ackerfläche in der Region ausgebracht und anschliessend in den

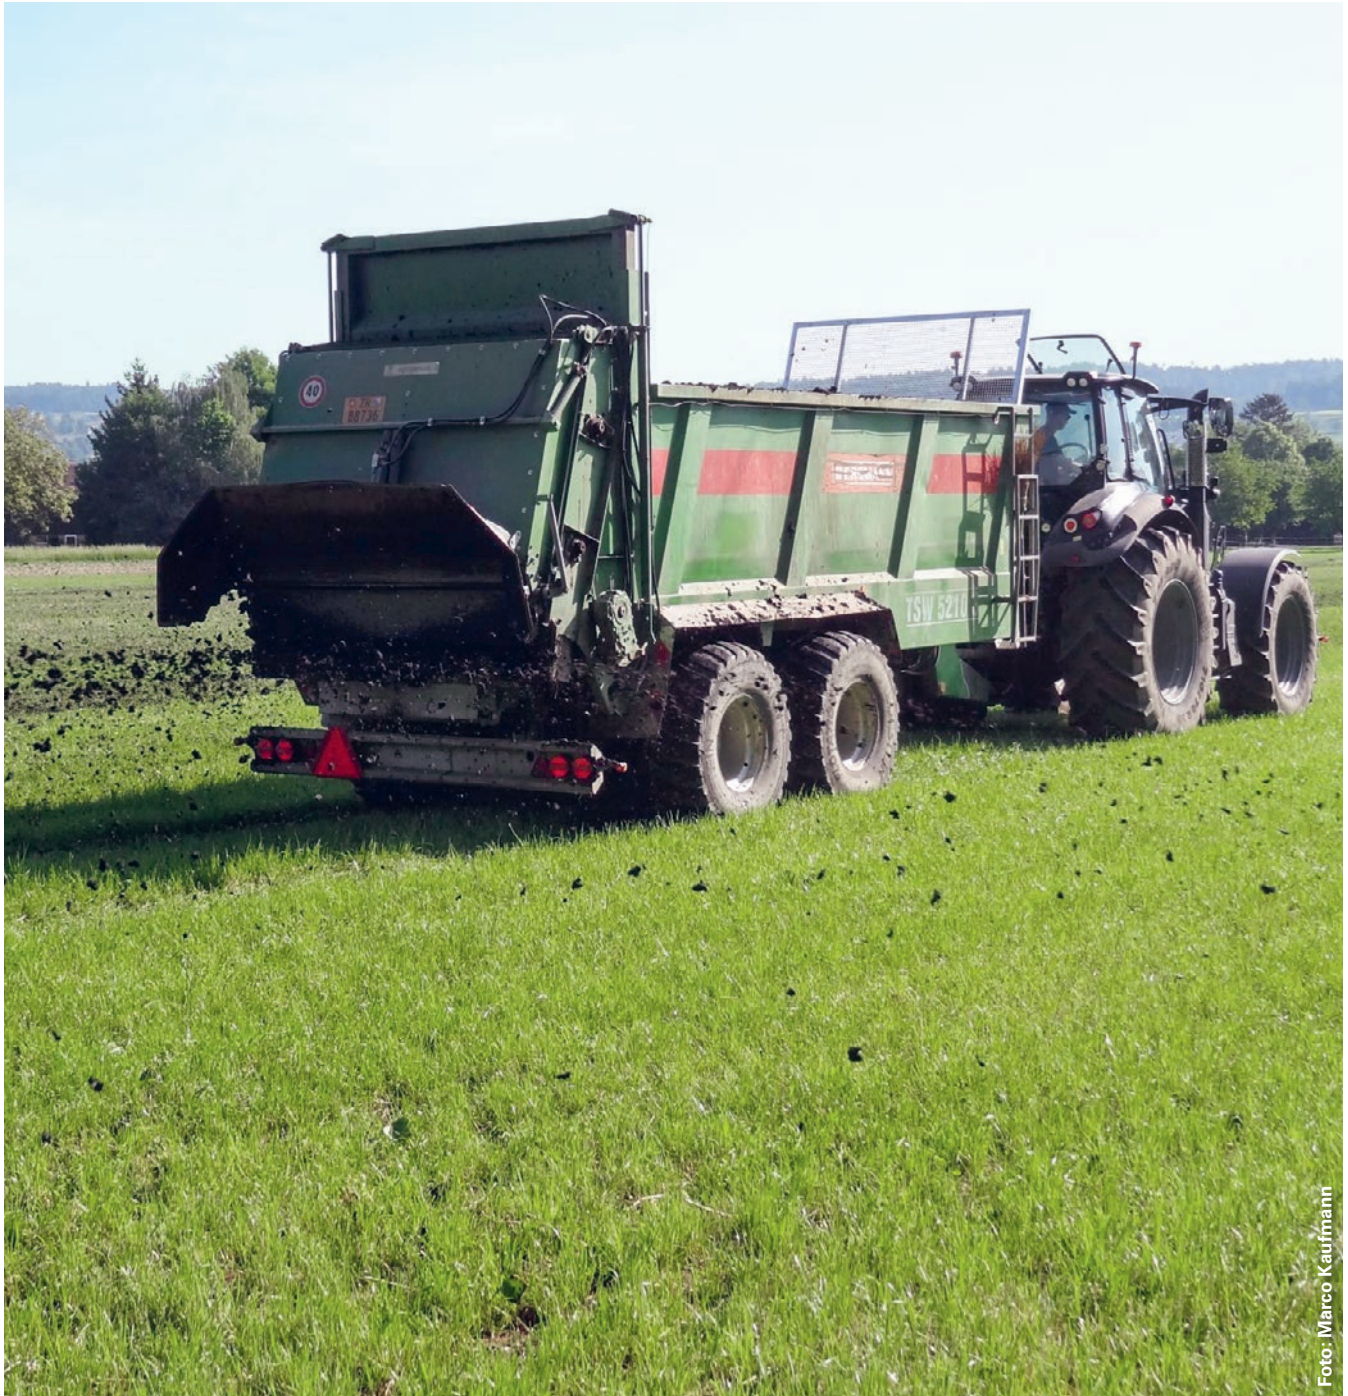
Die Sedimente der Stillen Reuss wurden im Sommer 2022 mit einem Kompoststreuer als Dünger auf den landwirtschaftlichen Flächen verteilt.
