# Wohnhaus unter Denkmalschutz

**Das Haus Steinmann in Aarburg wurde jüngst als ein bedeutender Bau der Nachkriegsarchitektur und Frühwerk der bekannten Berner Architektengemeinschaft Atelier 5 unter Denkmalschutz gestellt. Damit wird erstmals im Aargau ein privates Wohnhaus als Zeuge der Nachkriegsmoderne kantonal geschützt.**

## Ein junges Baudenkmal – respektvoll saniert

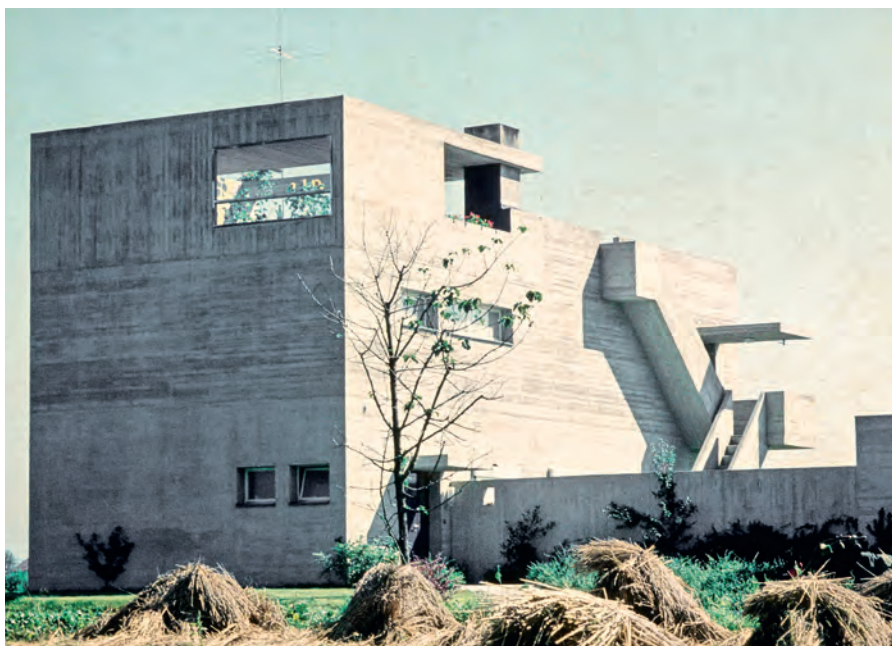
Nord- und Westfassade. Rechts der mit dem Haus durch eine Sichtbetonmauer verbundene Garagenbau. (Historische Fotografie: ©Archiv Atelier 5)

mit Flachdach. Es umfasst ein Kellergeschoss, ein Erdgeschoss mit Küche und Wohnzimmer, ein erstes Obergeschoss mit Schlaf- und Kinderzimmern sowie eine lediglich über die ans Gebäude angefügte markante Aussentreppe zugängliche, teils gedeckte Dachterrasse. Die vier Sichtbetonfassaden sind jeweils mit verschiedenen dimensionierten Fenster- und Türöffnungen unterschiedlich gestaltet und widerspiegeln die innere Organisation des Hauses. Dieses orientiert sich mit seiner nördlichen Schmalseite zur Strasse und wird von Westen her erschlossen. Die Strassenfront verleiht dem Haus einen wuchtigen, von Sichtbeton bestimmten Auftritt. Erzeugt wird dieser imposante Eindruck einerseits durch die spärliche Befensterung, andererseits durch die Dachterrasse, die in diesem Bereich raumhoch gefasst ist, wodurch das Haus dreigeschossig wirkt. Auf der dem Garten zugewandten Westfassade konzentrieren sich die Erschliessungselemente. Nördlich der Gartenmauer liegt der Hauseingang mit auskragendem Sichtbetonvordach, südlich der Mauer befinden sich zwei Gartenausgänge. Das kennzeichnende Element der Gartenfassade bildet die skulptural gestaltete Aussentreppe, die auch vom ersten Stockwerk aus über ein Podest mit auskragendem Sichtbetonvordach zugänglich ist und dort einen Richtungswechsel vornimmt. Die südliche Schmalseite

ist niedriger als ihr nördlicher Gegenpart. Sie ist durch Fenster unterschiedlicher Formate und Grössen gegliedert und selbst die Brüstungsmauer der Dachterrasse ist hier punktuell mit einer Metallbrüstung transparent gestaltet. Auf der Ostfassade ist das aus der Fassadenflucht hervorspringende Blumenfenster augenfällig, welches man als Pendant zu der vor der Fassadenflucht stehenden Aussentreppe auf der Westseite als skulpturales Element lesen kann.

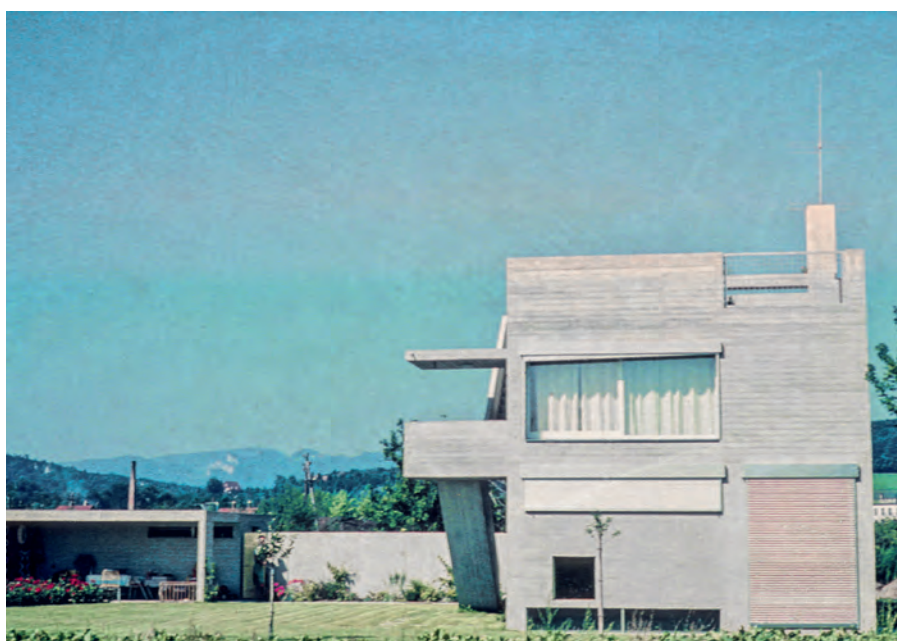
Südfassade. Links die zur Garage zugehörige Gartenhalle. (Historische Fotografie: ©Archiv Atelier 5)

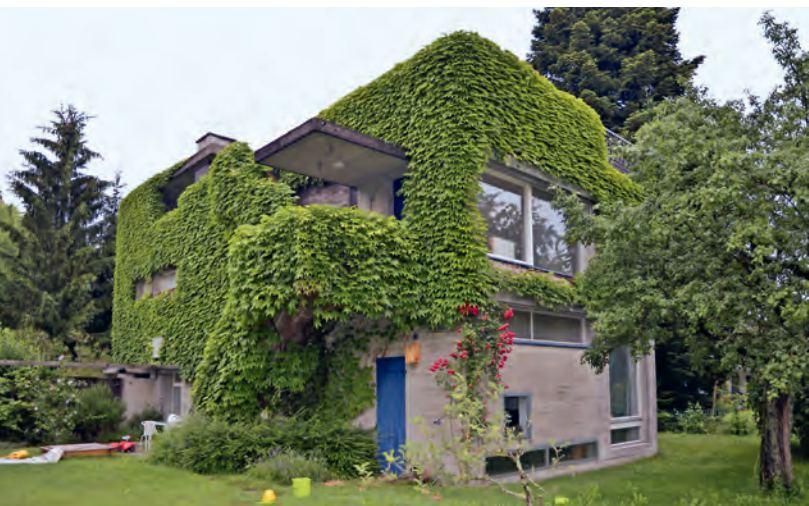
West- und Südfassade. (Foto 2018: © Kantonale Denkmalpflege Aargau)

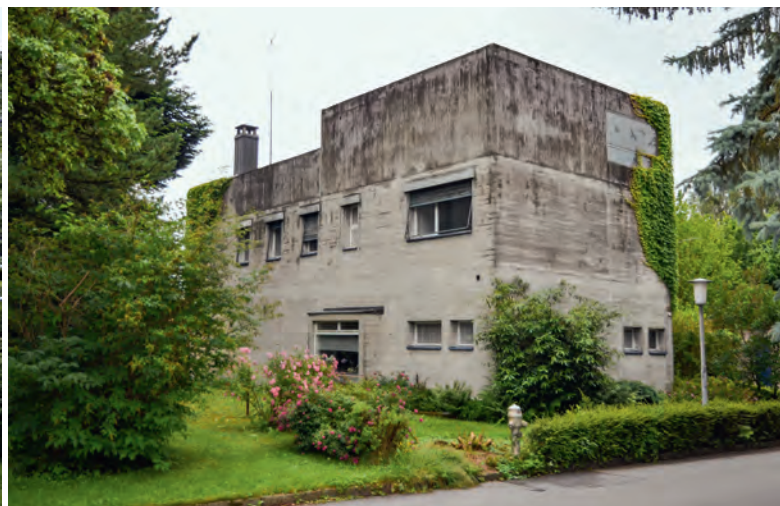
Ost- und Nordfassade. (Foto 2018: © Kantonale Denkmalpflege Aargau)
