Besserer Hochwasserschutz und Fischdurchgängigkeit in Reinach

Die Wyna trat in der Gemeinde Reinach immer wieder über die Ufer. Mit ein Grund dafür war ein altes Wehr. Es wurde abgerissen und durch eine naturnahe Blocksteinrampe ersetzt. Das ehrgeizige Projekt erreicht dabei mehrere Ziele gleichzeitig: Die Hochwassersicherheit ist gestiegen, Fische können wieder bachaufwärts wandern und dank einer elektronischen Messeinrichtung kann die Wassermenge jederzeit abgelesen und bei Hochwasser entsprechend reagiert werden.

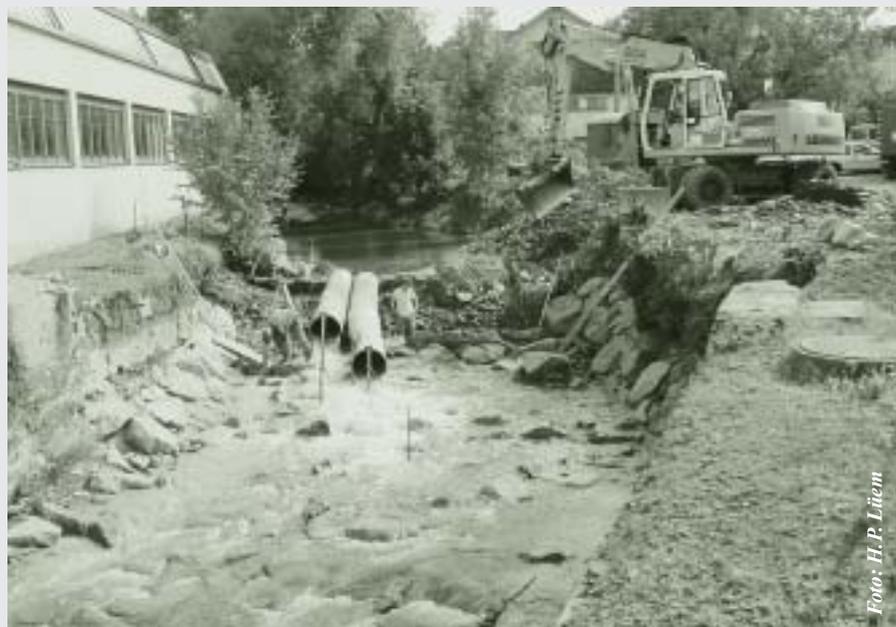
Die Blockrampe in Reinach ist ein gutes Beispiel dafür, dass ein Renaturierungsprojekt auch in räumlich schwierigen Verhältnissen umgesetzt werden kann.

Das Bauwerk hat den lang anhaltenden und intensiven Niederschlägen im letzten Herbst standgehalten. Die Blockrampe in Reinach ist ein gutes Beispiel, wie auch in räumlich engen Verhältnissen ein gutes Renaturierungsprojekt umgesetzt werden kann. 🌿

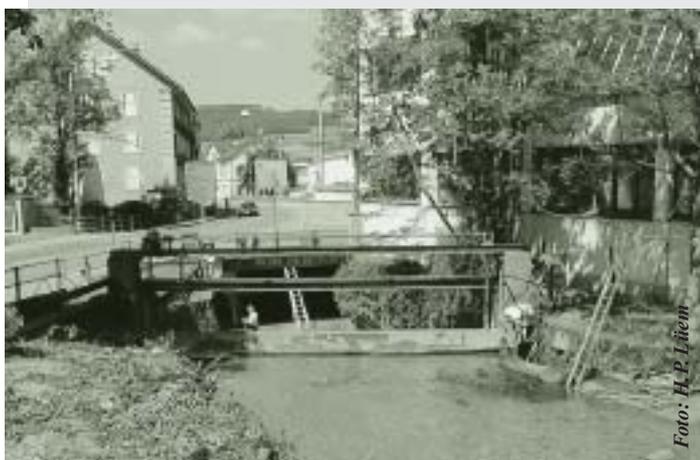
Das Demontageteam beim Abbau der Wehrmechanik, die bei der Alten Mühle in Aarau wieder zum Einsatz kommt.

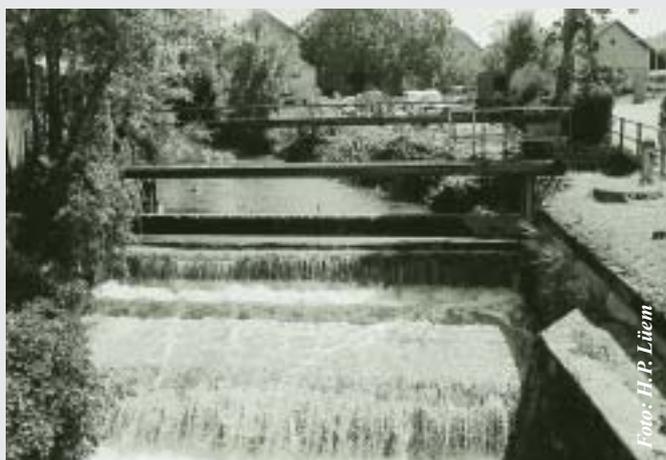
Das Wehr, ein für Fische kaum überwindbares Hindernis, wird zu einer naturnahen Blockrampe umgebaut.

Eine Blockrampe ersetzt das bestehende Wehr. Dadurch wird die geforderte Hochwassersicherheit erreicht und Fische können wieder bachaufwärts wandern. Für die Entnahme von Kühl- und Brauchwasser wird neu eine Pumpstation gebaut. Die Stromproduktion von

In einem ersten Arbeitsschritt wurde das alte Wehr abgebrochen, um die Gewässersole im Staubereich möglichst weit abzusenken. Mit der anschliessenden Sicherung der Sohle unterhalb des ehemaligen Wehrs konnte die geforderte Stabilität des Bachbetts und des Ufers erreicht werden.

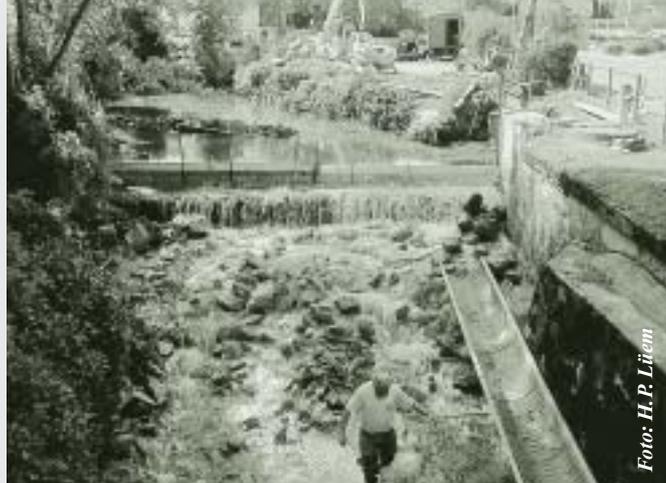
Von unten her wird die Blockrampe stufenweise aufgebaut und ein lebhaftes Bachgerinne modelliert.

Einzelne, versetzt angeordnete grosse Blocksteinreihen bilden die Grundkonstruktion der Rampe. In die Zwischenbereiche dieser Querriegel wurden kleinere Blocksteine eingesetzt und die Lücken mit Grobkies-Bollen-

steinen aufgefüllt. Die Zwischenbereiche lassen eine eingeschränkte Dynamik zu: Kies kann sich ablagern und Vertiefungen, so genannte Auskolkungen, können entstehen. Dies führt zu vielfältigen Sohle- und Fliessstrukturen.

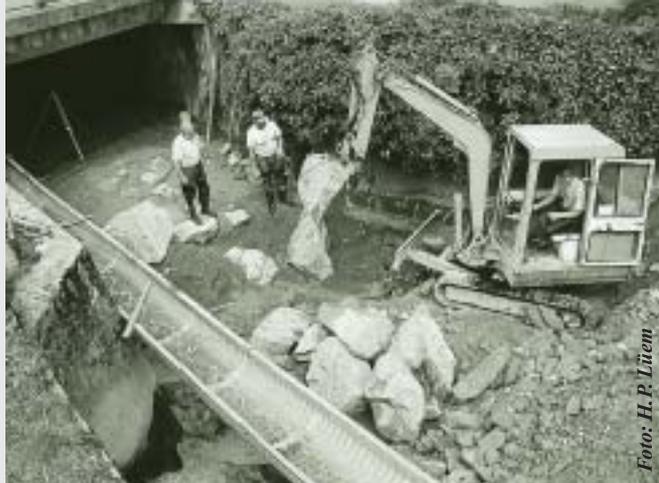
Präzisionsarbeit auf engem Raum – das Wasserbauteam des Werkhofs Suhr hat die Aufgabe gut gemeistert.

Die Aufgabenstellung war für das Wasserbauteam des Werkhofs Suhr schwierig und reizvoll zugleich: Auf einer Länge von nur 20 Metern mussten rund zwei Meter Absturzgefälle so aufgefangen werden, dass auch kleinere Fische den Aufstieg im Gewässer wieder schaffen. Zudem befindet sich die Blockrampe unmittelbar vor der grossen Eindolung der Wyna – der Eingang dieses Kanals darf auf keinen Fall verstopfen. Dies erforderte zusätzliche Sicherheitsmassnahmen. Erschwerend kam hinzu, dass die Arbeiten in den vorgegebenen engen räumlichen Verhältnissen ausgeführt werden mussten. Das fertige Projekt zeigt, dass die Fachleute diese Herausforderungen bestens gemeistert haben.
