# Bachöffnung Rintelbach in der Gemeinde Suhr

In den 40er-Jahren wurde in der Schweiz viel Land drainiert und unzählige Bäche wurden eingedolt, um Ackerland zu gewinnen. Viele dieser «verschwundenen» Bäche werden nun wieder geöffnet – so auch der Rintelbach in der Gemeinde Suhr.

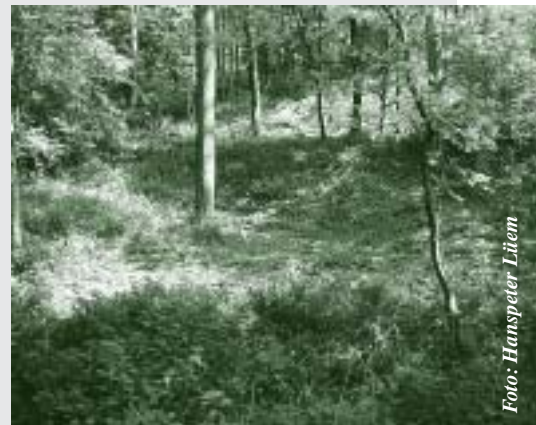
Die natürlichen Senken werden sich zu wertvollen Nassmulden für Amphibien und andere Tierarten entwickeln.

Damit sich die natürlichen Senken zu wertvollen Nassmulden für Amphibien und andere Tierarten entwickeln, werden am tiefsten Punkt der Senken 30 Zentimeter des Oberbodens abgetragen. Dieses sehr nährstoffreiche Material wird im Randbereich der zukünftigen Wasserfläche wieder verwendet.

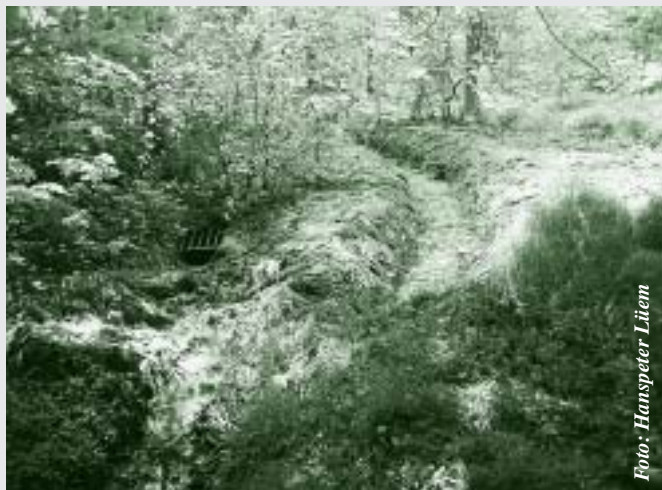
Das «alte» Einlaufbauwerk des Rintelbachs (links): Bei den letzten grossen Hochwasser 1994 und 1999 konnte die Drainageröhre nicht mehr das gesamte Wasser des Rintelbachs abführen.

Die alte Drainageleitung wurde belassen, ausser an Stellen, wo sie dem neuen Bachbett in die Quere kommt. Das Einlaufbauwerk und die Schächte wurden entfernt und mit Aushubmaterial so aufgefüllt, dass kein Wasser mehr darin verschwindet.

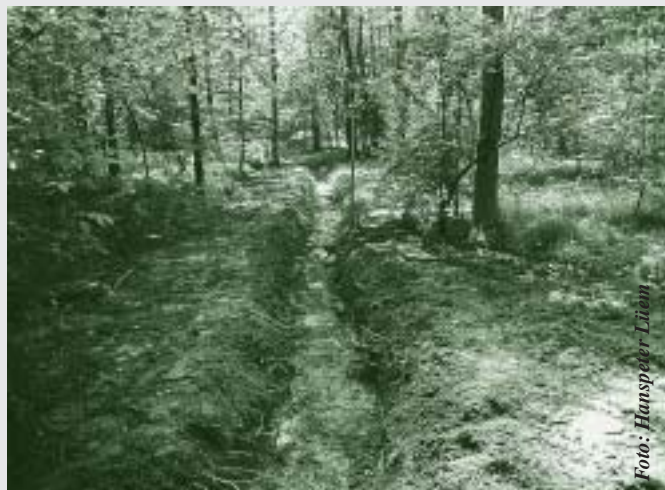
Der offene Bachabschnitt: Bewusst wurde auf die Schaffung einer künstlichen Steinsohle verzichtet, da diese nach einer gewissen Zeit ohnehin mit organischem Material und Schlamm überdeckt würde.

Der neue Bachlauf orientiert sich am bestehenden Gelände bzw. folgt der Ablaufrinne des letzten Hochwassers. Die grobe Leitlinie des neuen Bachbetts wurde im Gelände verpflockt und vermessen. Der Bach verläuft jedoch nicht gerade, sondern unregelmässig und leicht geschwungen um grössere Bäume herum.

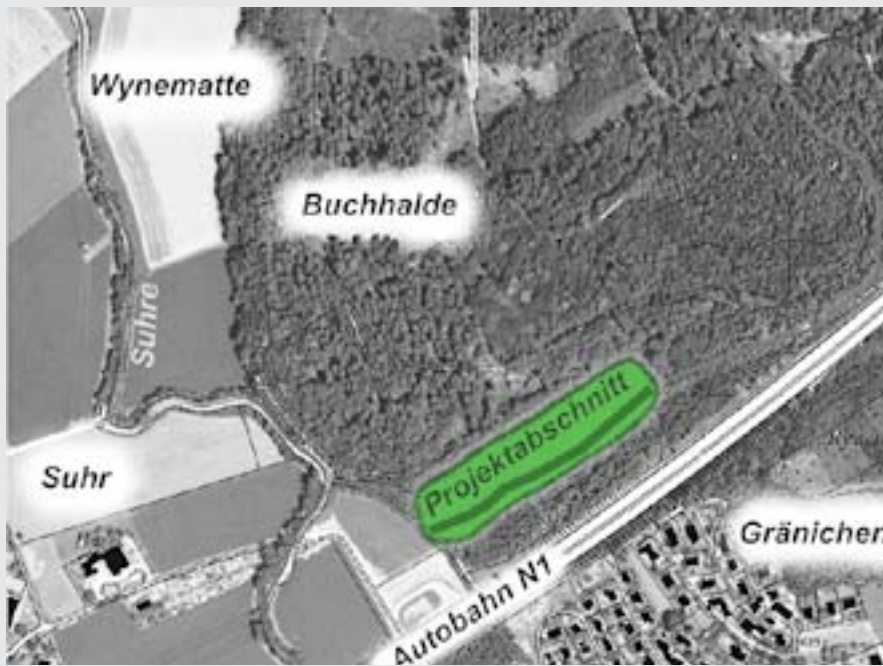
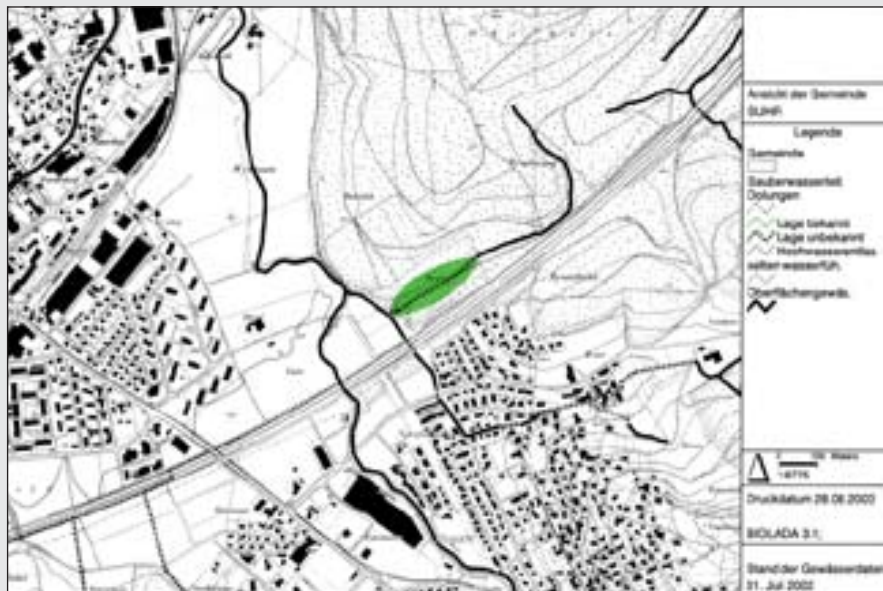
Übersicht über das Projektgebiet

Für die Querung der Forststrasse wurde ein Rohrdurchlass mit natürlicher Sohle erstellt. Die gewünschte natürliche Bachsohle wird sich durch den Einstau des Rohres mit einer Natursteinschwelle am Rohrende mit der Zeit von selbst bilden. Die Alternative zur Röhre – eine Furt – hätte wegen des grossen Laubanfalls relativ breit gebaut und befestigt werden müssen. Das wäre mindestens so teuer gewesen wie ein Rohrdurchlass, aber schlechter für die Vernetzung der am und im Bach lebenden Tiere und die Befahrbarkeit der Forststrasse. Gegen einen Rohrdurchlass sprachen das fehlende Licht in der

Röhre und das fehlende Ufer für die am Bauchlauf entlang wandernde Fauna. Da der Durchlass jedoch nur fünf Meter lang ist und der Bach im Wald liegt, ist eine Landwanderung über die Forststrasse unproblematisch. Um die Rohrlänge kurz zu halten, wurde der Durchlass quer zur Forststrasse projektiert. Der Einlauftrichter ist mit grossen Steinen befestigt.

Im untersten Teil werden die zwei bestehenden Geländesenken genutzt, um den feucht-nassen Lebensraum für Amphibien weiter aufzuwerten. Das neue Bachbett wird nicht auf der gesamten Länge ausgehoben. Das Wasser kann so die grossen Senken füllen und sich anschliessend «seinen Weg» selber suchen.
