Sanierung von Hangrutschen – ein Praxisbeispiel

Hanspeter Lüem | Abteilung Landschaft und Gewässer | 062 835 34 50

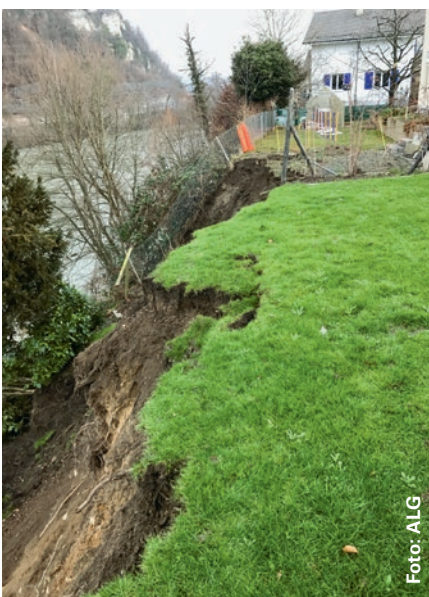
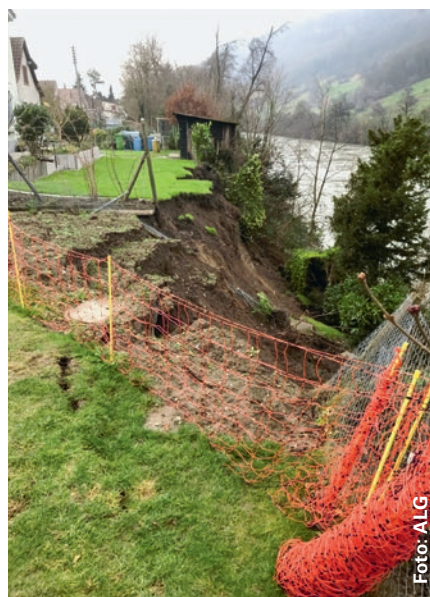
Der Rutsch in Aarburg hat sich – ohne Anzeichen – am 3. Januar 2018 ereignet. Ein dreissig Meter langer Abschnitt des steilen Aareufers ist auf der gesamten Böschungshöhe von rund zwanzig Metern in die Aare abgerutscht und hat mehrere Privatgrundstücke angerissen. Der durch langanhaltende Regenfälle gesättigte Boden hat den Rutsch sicherlich begünstigt.

Die Aareböschung war Anfang Januar 2018 plötzlich auf einer Länge von 30 Metern und einer Höhe von 20 Metern abgerutscht.

- Abdecken der Böschung mit Erosionsschutznetzen (Geotextilien aus Kunststoff oder Naturfasern): Das Netz wird mit Lockergesteins-Seilankern befestigt und nachträglich begrünt. Diese Böschungsstabilisierungsmassnahme kann sehr gut an den jetzigen Böschungsverlauf angepasst werden. Es sind kaum Maschinen oder Erdarbeiten nötig. Auf die abgerutschte Rasenfläche müsste jedoch verzichtet werden, da keine Aufschüttung möglich ist. Bei der aktuellen Schadenssituation ist die Sanierung mit einem Erosionsschutznetz die beste Variante, da die Zufahrt für Baumaschinen stark eingeschränkt ist und so keine umfangreichen Erdarbeiten anfallen. Ausserdem ist diese Variante um ein Vielfaches günstiger.

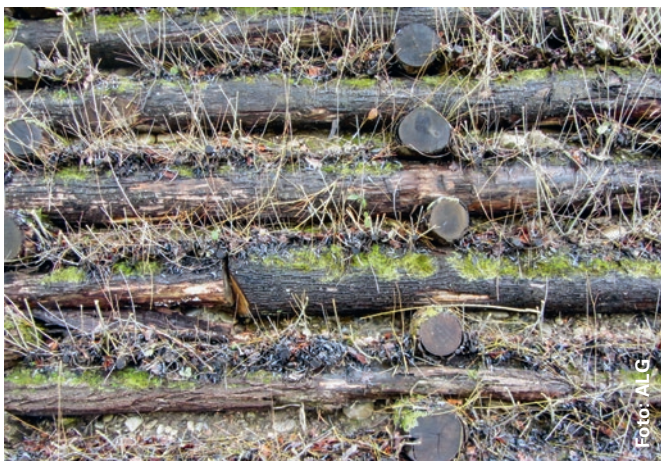
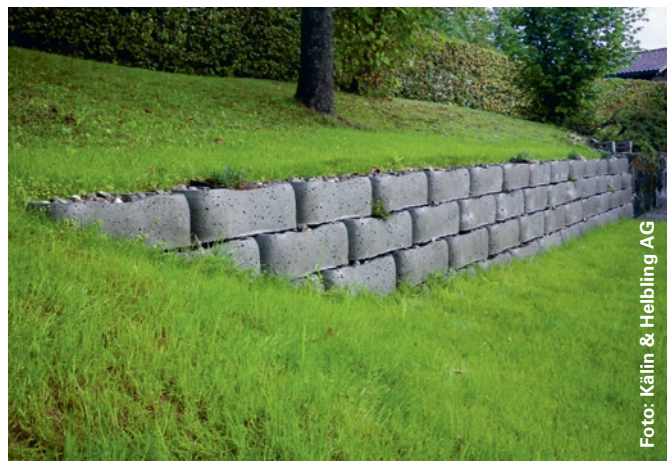
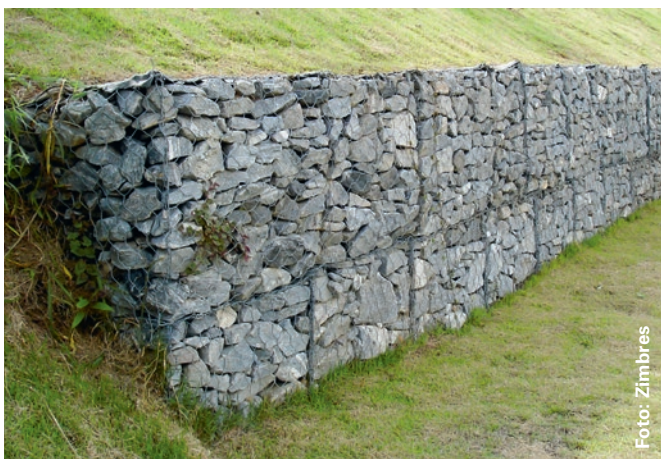
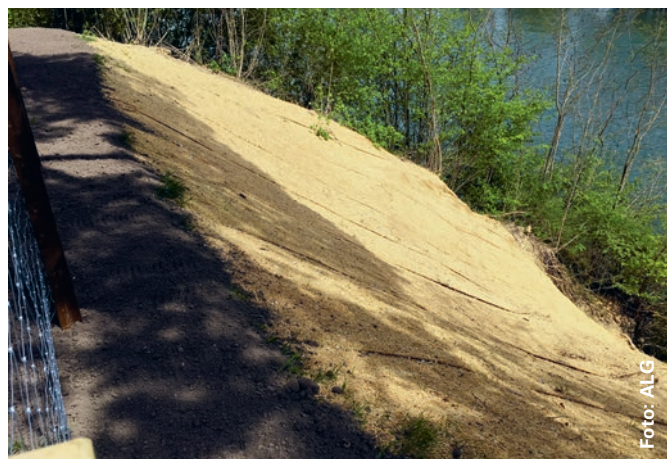
Mögliche Sanierungsmassnahmen: Holzkasten, Elementwand, Drahtgitterkörbe und Erosionsschutzmatten. Alle Methoden haben ihre spezifischen Vor- und Nachteile.

- Holzkastenverbau oder Holzrostverbau mit Wiederherstellung der ursprünglichen Rasenfläche: Dazu wären umfangreiche Erdarbeiten (Zufuhr von Schüttgut) nötig. Die Lebensdauer dieser Massnahme ist durch das Vermodern der Holzstämmen limitiert und zudem sehr aufwändig.

- Verbau mit Drahtgitterkörben (Gabionen) und Wiederherstellen der ursprünglichen Rasenfläche: Auch hierfür wären umfangreiche Erdarbeiten (Zufuhr von Schüttgut) sowie ein Fundamentstreifen aus Magerbeton nötig.
- Verbau mit Elementwand (Löffelsteine oder Pflanzsteine): Wird die Elementwand dem jetzigen Böschungsverlauf nach dem Hangrutsch angepasst, lassen sich die Erdarbeiten reduzieren. Ein Fundamentstreifen aus Magerbeton ist gleichwohl nötig. Falls die ursprüngliche Rasenfläche wiederhergestellt werden soll, wäre wiederum die Zufuhr von Schüttgut nötig.
