# Auch im Aargau rutscht die Erde

**Der Kanton Aargau behandelt den Umgang mit gravitativen Naturgefahren – Rutschungen, Stein- und Blockschlag – im Richtplan. Grundlage dafür ist das Erstellen und Führen eines Ereigniskatasters. Dieser soll den Behörden wichtige Informationen über die Relevanz der Gefährdung liefern und ist eine Basis für eine allfällige, in einem nächsten Schritt zu erarbeitende Gefahren(hinweis)karte.**

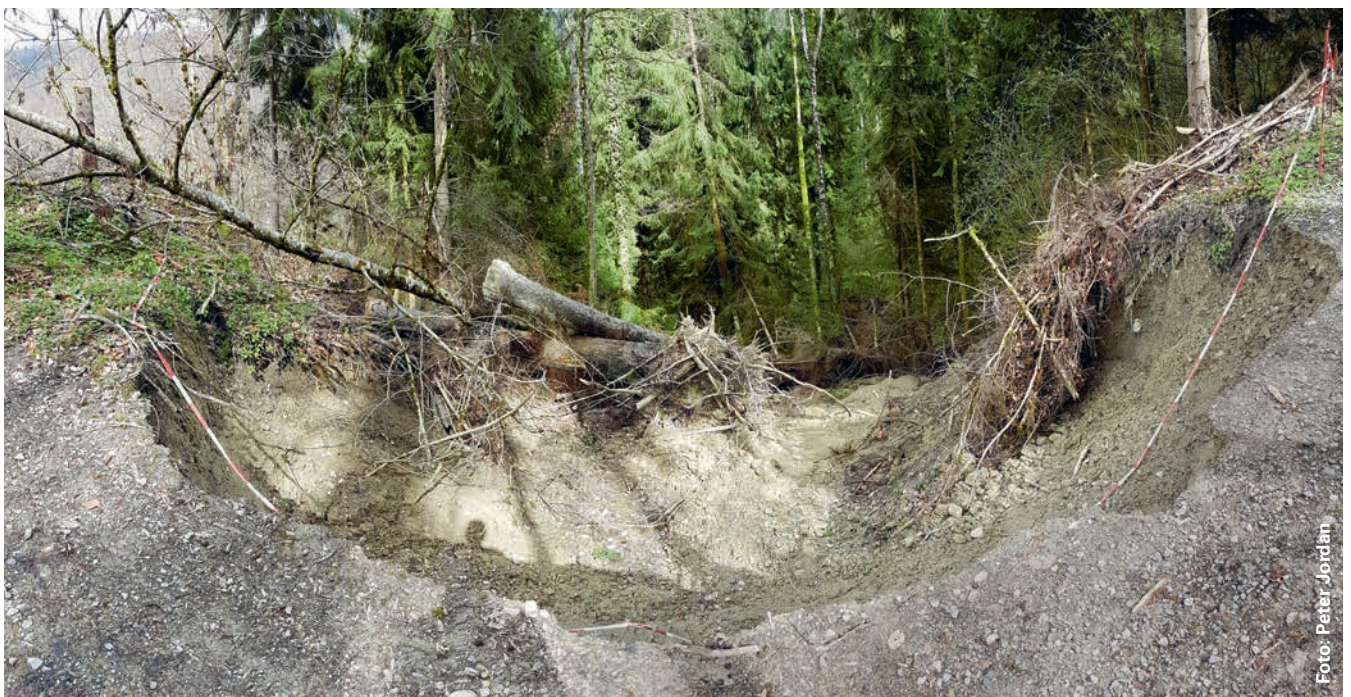
*Rutschungen im Wald werden nicht immer entdeckt und gemeldet. Im Frühjahr 2019 rutschte die Waldstrasse in Höhrain (Dürrenäsch) ab.*

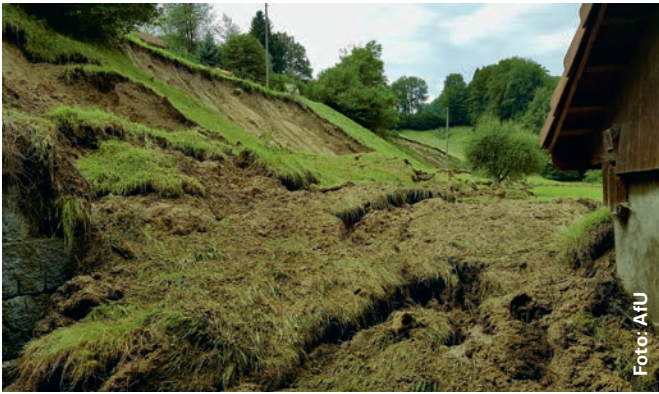
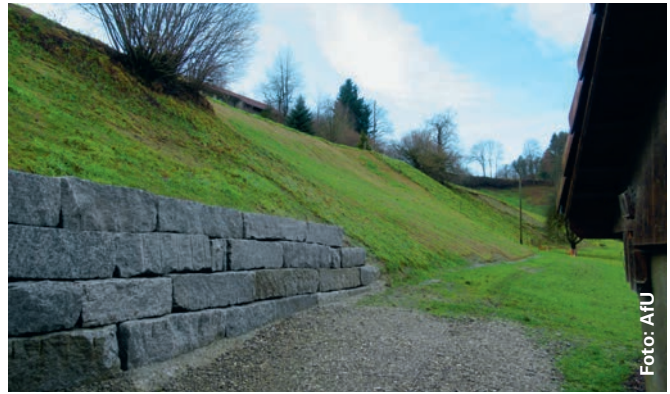
Am 8. Juli 2017 ereigneten sich 12 Hangrutschungen in Bottenwil. Am Krähenbühlweg gingen zwei davon nieder. Im Januar 2018 war die betroffene Stelle saniert (rechts).

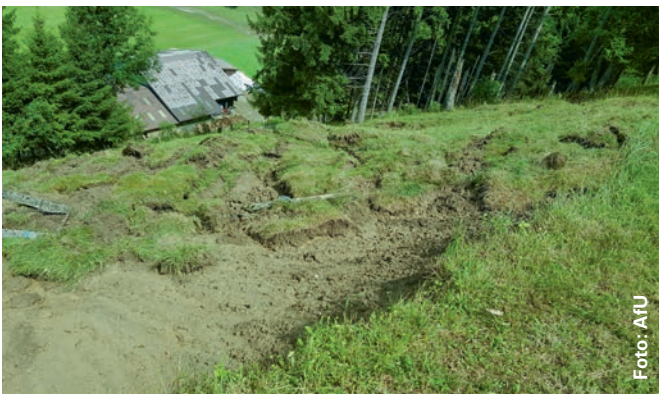
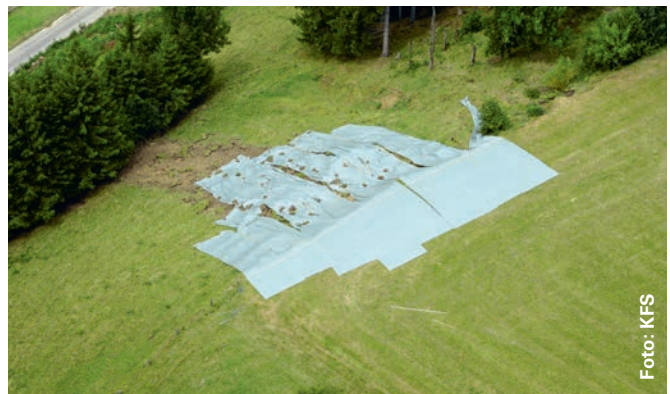
Um ein weiteres Abrutschen zu verhindern, wurde als Sofortmassnahme der Hangrutsch vom 8. Juli 2017 in Bottenwil mit Plastikfolie abgedeckt (rechts).

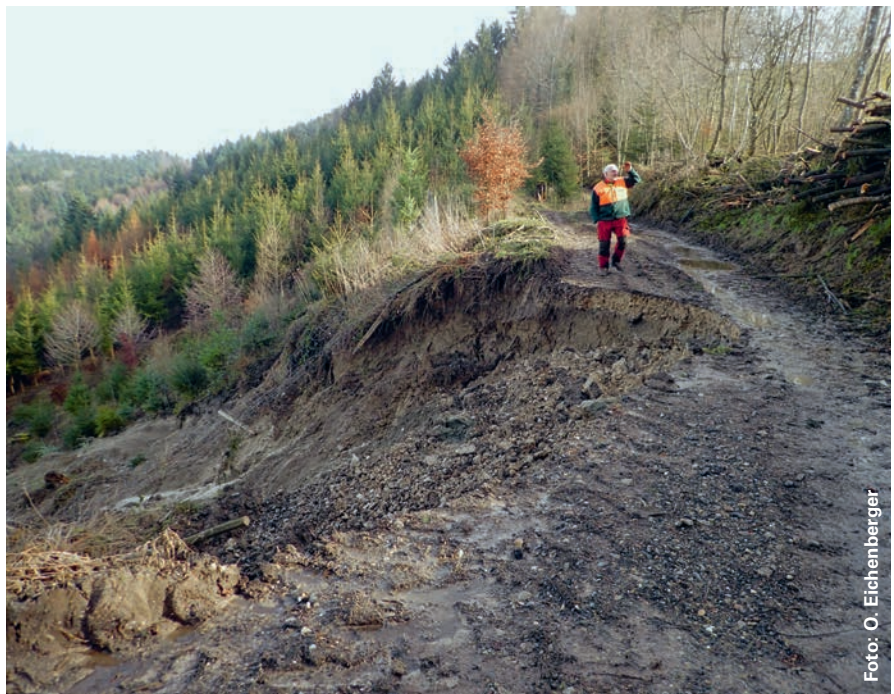
Am Heuberg in Kaisten rutschte im Januar 2018 eine Waldstrasse ab.

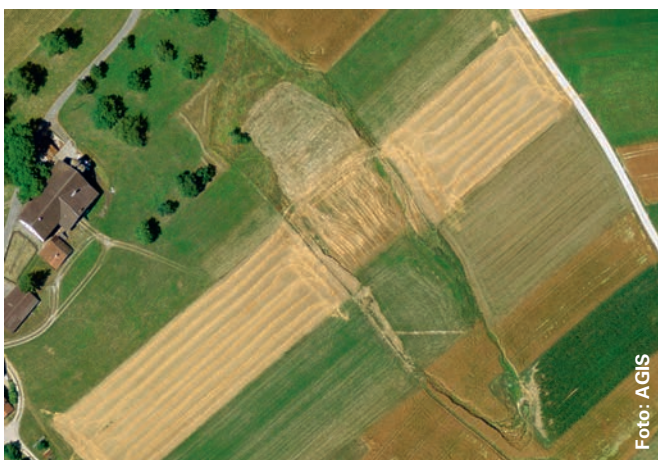
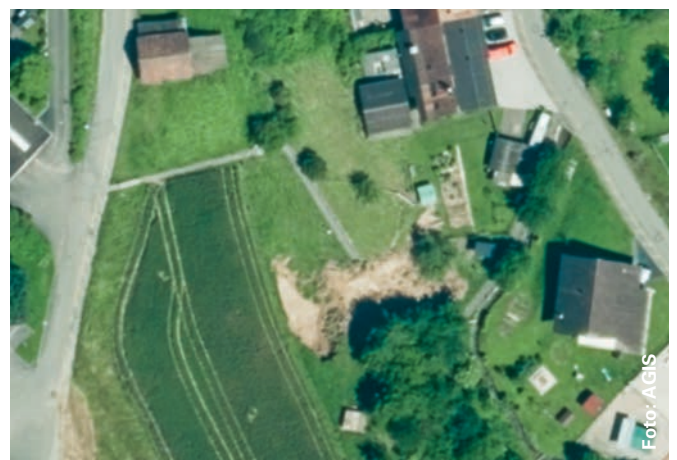
Dank Orthofotos konnten Umfang und ungefährer Zeitpunkt bereits vergangener Ereignisse entdeckt werden. Links: Rutschung Stockacker (Ehrendingen) im April 2006 auf Orthofoto vom September 2006  
Rechts: Rutschung in Siglistorf im Mai 2016 auf Orthofoto vom Juni 2016

zuerst in Abständen von einigen Jahren, heute jährlich beschafft werden, eine wertvolle Hilfe. Auf ihnen lassen sich Schäden an Wald und Flur, Sanierungsmaßnahmen und – in vereinzelten Fällen – sogar laufende Sanierungen erkennen und der Umfang und der ungefähre Zeitpunkt der Ereignisse festlegen. Zudem konnten so auch einige Ereignisse in der jeweils näheren Umgebung entdeckt werden, zu denen keine Meldungen vorlagen. Ziel des Katasters ist es, die Ereignisse räumlich und zeitlich möglichst genau einzugrenzen. So lassen sich daraus Erkenntnisse zum Zusammenspiel von Faktoren ableiten, die zu gravitativen Naturereignissen führen können. Das ist einerseits die Fest- und Lockergesteinsgeologie, andererseits spielen Hangneigung und Exposition (beispielsweise Nord- oder Südhang) eine Rolle wie auch die Landnutzung. Als Auslösefaktoren kommen Niederschlag, grosser Grundwasserandrang, Frost oder auch Bautätigkeit in der näheren Umgebung in Frage. Entsprechend ist das Datum des Ereignisses wichtig. So lassen sich diese Faktoren

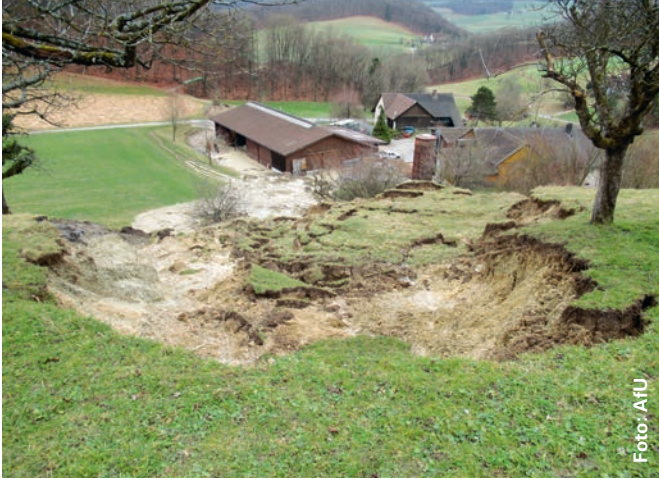
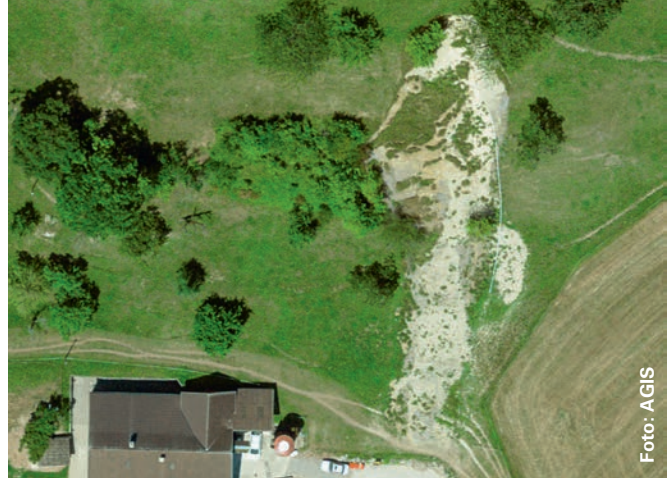
Im Januar 2018 ging in Bruggmatt (Thalheim) ein Hangrutsch nieder (links). Das Orthofoto vom Juni 2018 zeigt das Ausmass der Rutschung (rechts).
